## 제 3 장 현장조사 및 시험

본 과업 대상교량인 백옥포교는 강원도 평창군 용평면 백옥포리(영동선 인천기점 180.45km 지점)에 위치하고 있으며, 1999년도에 준공되어 약 20년 정도의 공용기간이 경과한 상태이며, 왕복 4차로(인천방향 편도 2차로, 강릉방향 편도 2차로) 교량이다.

본 교량의 제원은 총연장 120.0m(4@30.0m), 폭 인천방향 12.5m, 강릉방향 12.5m인 교량이며, 상부구조는 3경간 연속 PSCI Girder 형식으로서, 하부구조의 교대는 역T형, 교각은 T형교각식 구조이고 기초는 교대는 전면기초, 교각은 전면기초로 시공되어 있다.

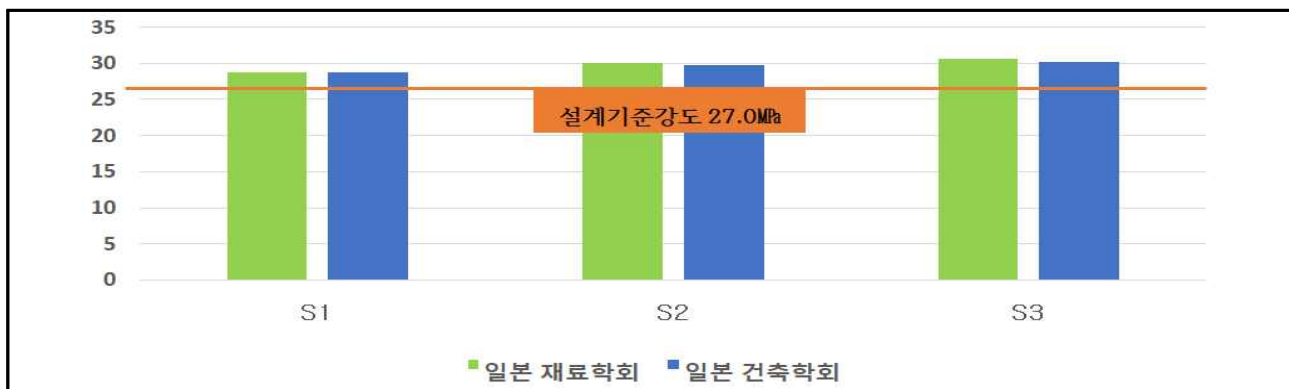
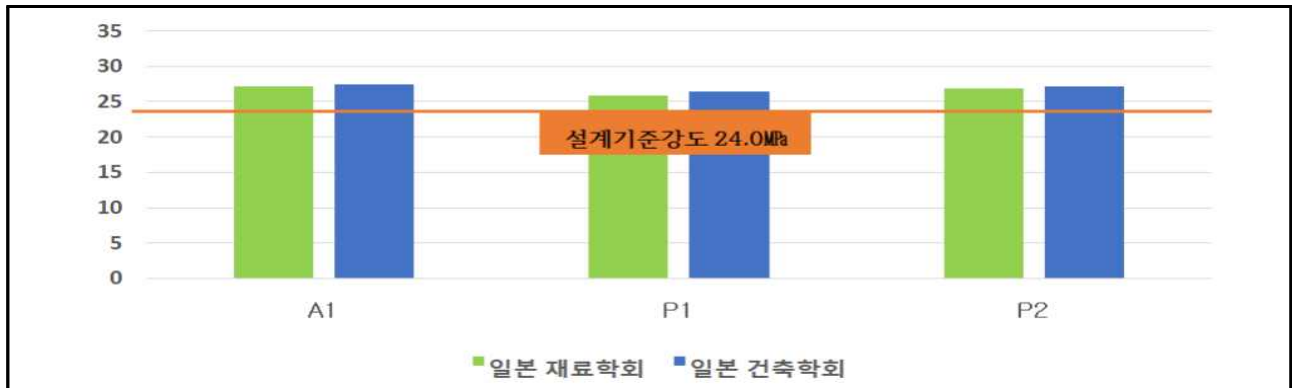
- 반발경도법에 의한 압축강도 측정결과 상부구조 28.7~30.6MPa, 하부구조 25.8~27.5MPa 로 측정 되었으며, 설계기준 압축강도(상부: 27.0MPa, 하부: 24.0MPa)를 상회하는 것으로 강도 저하가 없는 것으로 판단된다.

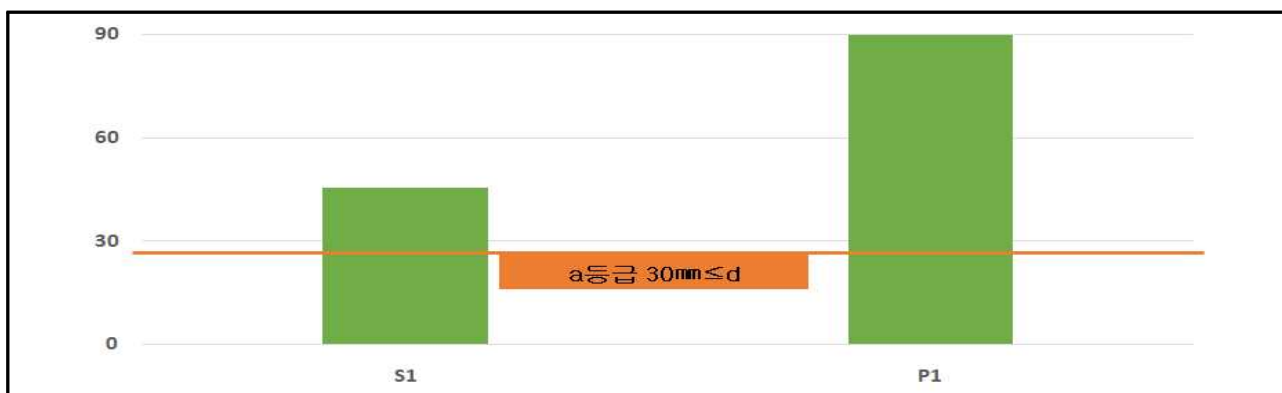
【그림 3.10】 탄산화 깊이 측정결과

- 상부구조 탄산화깊이는 4.5mm, 하부구조 탄산화깊이는 5.5mm로 측정되었으며, 잔여깊이가 30mm이상을 확보하고, 세부지침 지침기준 “a”로 평가 되어 탄산화에 따른 철근의 부식발생 영향은 없는 것으로 판단된다.
