## 제 9 장 종합결론 및 건의사항

본 과업 대상교량인 백옥포교(인천, 강릉)의 노선은 고속국도 50호선 강원도 평창군 용평면 백옥포리에 위치하고 있다.

본 교량 백옥포교(인천, 강릉)의 준공년도는 1999년 08월이며, 설계차량하중은 DB-24의 PSCI Girder교로서 총연장 120.0m, 차로수는 편도 2차선이며, 폭원은 12.5m이다. 양방향 하부 구조 교각은 T형이며, 교대는 역T형, 기초는 전면기초로 조사되었다.

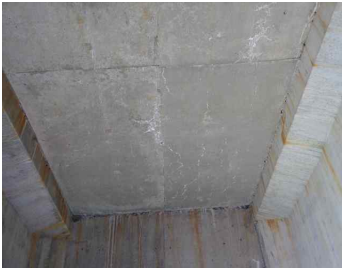
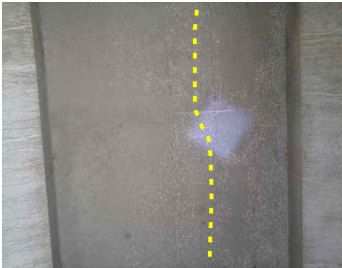
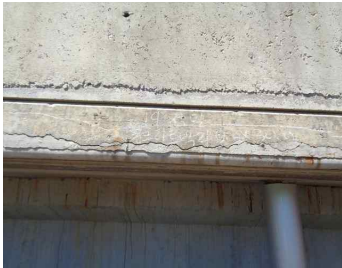
- 바닥판하면의 발생된 백태, 재료분리는 시공초기 건조수축 및 온도변화, 워커빌리티 효율성 감소, 관리미흡에 의한 타설불량에 의해 발생한 균열이 신축이음부 및 외부로부터 유입된 우수 침투 및 공용기간 증가에 따른 동결융해 반복 작용으로 인해 열화, 바닥판 콘크리트 철근부식에 의한 팽창현상으로 인한 손상으로 판단되어, 내구성 증진을 위해 방청 및 단면보수를 실시하는 것이 향후 추가손상 방지 등 유지관리에 효율적일 것으로 판단된다.
- 보수를 실시하였던 철근노출은 재손상으로 인해 우수유입 발생시 부식으로 인해 추가 손상 발생 가능성이 있으므로 방청 및 단면보수가 필요하다.

| 점 검 부 위 | | 점 검 항 목 |
|---|---|---|
| 주요<br>손상 | <div style="display: flex; justify-content: space-around; align-items: flex-end;"> <div style="text-align: center;"> <p>&lt;백태&gt;</p> </div> <div style="text-align: center;"> <p>&lt;균열(cw=0.3mm미만)&gt;</p> </div> <div style="text-align: center;"> <p>&lt;박리&gt;</p> </div> </div> | |

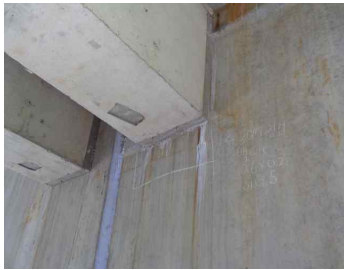
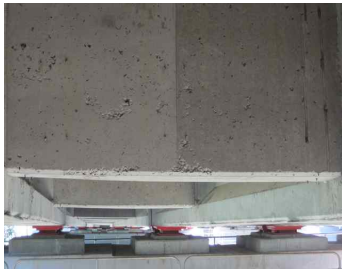
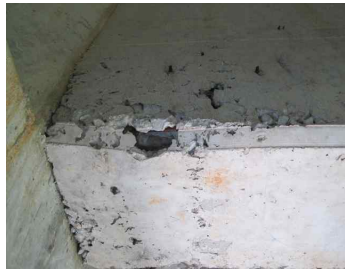
- 거더의 박리, 박락, 파손은 신축이음을 통한 우수유입이 기존 표면 결함의 열화를 진행시켜 발생한 것으로 판단된다. 손상의 정도가 크지는 않으나 콘크리트 내구성 확보를 위한 단면보수가 필요한 상태이다.

- 가로보는 부분적으로 균열 및 박리, 재료분리가 발생하였고, 손상부는 시공초기 건조수축, 동결융해의 반복, 공용기간 증가 등에 의한 열화로 판단되며, 내구성 확보 차원의 보수가 필요하다.

| 점 검 부 위 | | 점 검 항 목 |
|---|---|---|
| 주<br>요<br>손<br>상 | | <p>&lt;거더 측면 백태&gt;      &lt;가로보 재료분리&gt;      &lt;가로보 하면 철근노출&gt;</p> |

- 재료분리, 박리는 시공관리 미흡으로 인한 손상으로 외부 우수유입에 의한 철근부식을 가속화 시킬 수 있으므로, 단면보수를 실시해야한다.

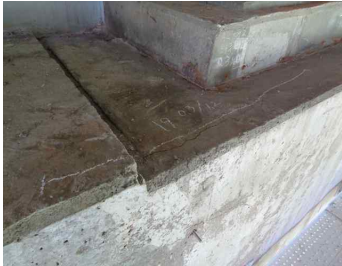
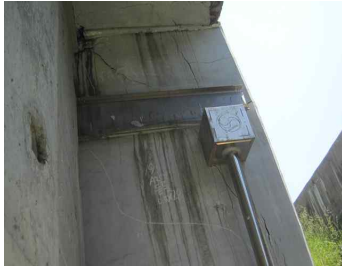
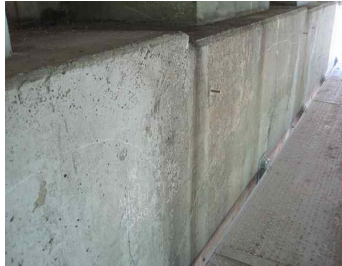
- 교대에 신축이음을 통한 우수유입으로 인한 흔적이 확인되었고, 그로 인한 표면열화 현상이 나타났다.
- 들뜸(파손)에 대해 보수를 실시하였으나, 재손상이 확인되었고 손상의 정도나 범위가 중대한 위험 수준은 아니나 내구성 유지를 위해 단면보수 등의 유지관리가 필요하다.
- 교대 법면은 보호공이 없는 압성토사면을 시공하여 관리가 되고 있으며, 국부적인 표층 유실이 확인되었으나, 유지관리(주의관찰)후 향후 보호블럭 공법 또는 배수로 설치 등의 보호공이 필요할 것으로 판단된다.

| 점 검 부 위 | | 점 검 항 목 |
|---|---|---|
| 주요<br>손상 | <br>〈교대 균열〉 <br>〈교대 홍벽 들뜸〉 <br>〈교대 재료분리〉 | |

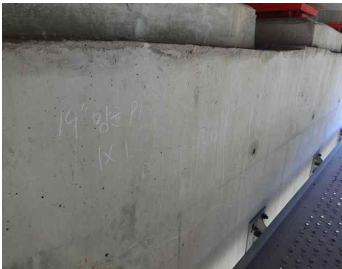
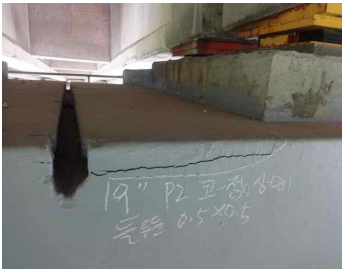
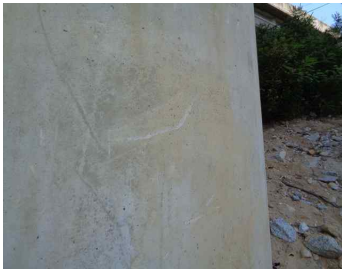
- 교각 코핑 및 기둥부에 발생한 균열은 건조수축, 온도변화, 거푸집 조기탈형 등의 복합적인 원인에 의한 비구조적 소수의 미세균열로서 표면보수를 실시하여 내구성을 확보가 바람직할 것으로 판단된다.
- 교각에 발생한 박리는 보수부 재손상으로 시공불량, 우수유입 및 염화칼슘 유입 등에 의한 콘크리트 열화로 판단되며, 단면보수를 실시하는 유지관리가 필요하다.

| 점 검 부 위 | | 점 검 항 목 |
|---|---|---|
| 주<br>요<br>손<br>상 | <br>〈교각 코핑부 망상균열〉 <br>〈교각 코핑부 들뜸〉 <br>〈교각 기둥부 균열〉 | |

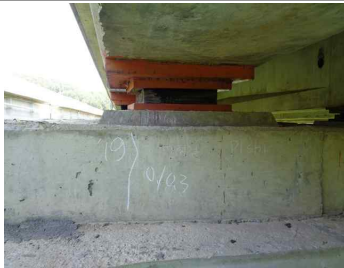
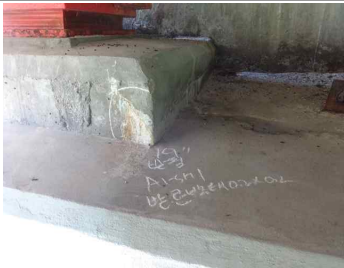
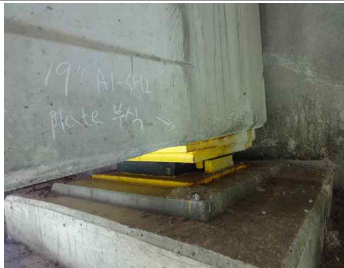
- 받침본체에서 조사된 본체 부식은 신축이음 외측 단부 누수 및 외부 우수유입에 의한 2차 손상으로 판단되며, 신축이음으로 유입되는 우수차단(하부 물받이설치, 외측 차수 덮개 또는 조인트설치)이 선행되어야 하고, 손상부는 유지관리를 위하여 재도장이 필요하다.
- 받침콘크리트에서 조사된 균열은 국부적으로 발생된 폭 0.1~0.2mm의 미세균열로 현 상태에서 별도의 조치보다는 유지관리 후 손상진전 및 추가 손상 발생 시 일괄 보수하는 것이 바람직 할 것으로 판단된다.
- 받침콘크리트에서 조사된 박락, 열화, 박리 등은 국부적으로 발생되었으나, 파손부로 우수유입, 동절기 급격한 온도차에 의한 철근부식에 의해 손상이 진전이 우려되므로, 단면복구가 요망된다.

| 점 검 부 위 | | 점 검 항 목 |
|---|---|---|
| 주요 손상 | | <p>&lt;받침콘크리트 균열&gt;      &lt;받침콘크리트 백태&gt;      &lt;받침 부식&gt;</p> |

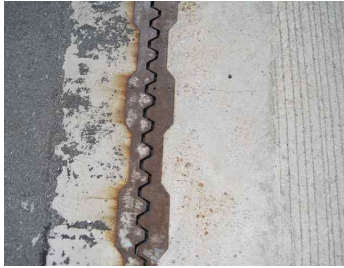
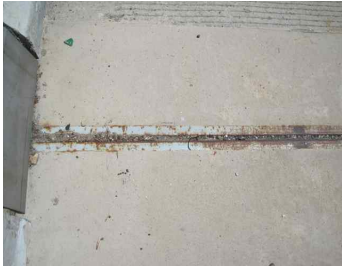
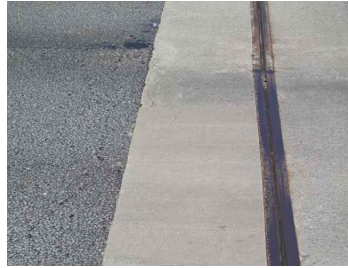
- 신축이음에 발생한 후타재 균열 및 박리는 차량 통행하중 및 충격, 콘크리트 열화 등으로 인한 손상으로 판단되며, 표면처리 및 단면복구를 실시하는 유지관리가 필요하다

| 점 검 부 위 | | 점 검 항 목 |
|---|---|---|
| 주요 손상 | | 〈본체 부식〉 |
| | | 〈이물질 퇴적〉 |
| | | 〈후타재 박리〉 |

다. 공용시 본체에서는 차량통행으로 인한 분산먼지, 우수에 의한 갓길측 체수 등에 의한 이물질퇴적, 본체 부식 등의 손상이 추가 발생할 가능성이 있으므로, 주기적인 정비를 통한 유지관리가 필요하다.

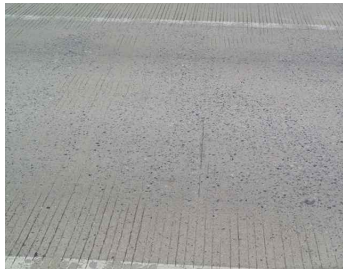
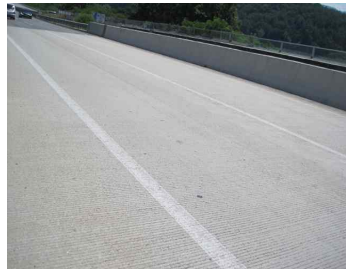
- 교면포장은 신규 손상인 망상균열이 확인되었고, 차량의 반복하중, 우수, 장기공용에 의해 열화가 발생한 것으로 판단된다. 손상부에 대한 즉시보수보다는 주기적인 유지관리로 손상의 정도를 판단하는 것이 바람직하다.

| 점 검 부 위 | | 점 검 항 목 |
|---|---|---|
| 주요<br>부위 | <p>〈LMC 포장 균열〉</p> <p>〈LMC 포장 망상균열〉</p> | |

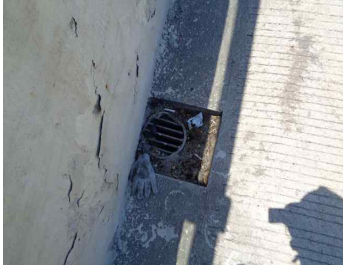
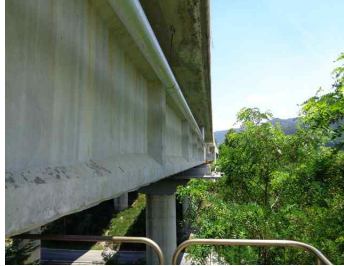
- 배수구는 현재 양호한 상태이나, 공용기간 경과 및 추방통행에 의한 비산물퇴적 등의 원인으로 이물질퇴적, 그로인한 체수, 배수관 부식 등의 손상이 발생할 수 있으므로, 주기적인 정비를 통한 유지관리가 필요하다.

| 점 검 부 위 | | 점 검 항 목 |
|---|---|---|
| 주<br>요<br>손<br>상 | <div style="display: flex; justify-content: space-around; align-items: center;"> <div style="text-align: center;"> <p>&lt;배수구 전경&gt;</p> </div> <div style="text-align: center;"> <p>&lt;배수관 전경&gt;</p> </div> </div> | |

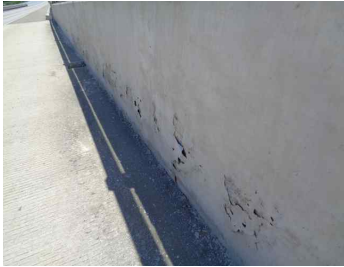
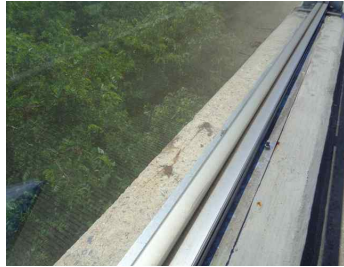
- 방호벽에 발생한 박리, 철근노출은 공용기간 증가, 우수유입 등에 의한 손상으로 내구성확보를 위한 단면보수를 실시하여야 할 것으로 판단된다.
- 금회 신규 조사된 보수재 박락은 콘크리트와의 접착성 불량, 외부 환경(온도, 우수) 등에 의한 손상으로 방호벽 하단에 주로 발생하였다. 보수재 박락에 대해서는 주의관찰하는 유지관리 후 손상의 진전에 따라 보수를 실시하는 것이 바람직하다.

| 점 검 부 위 | | 점 검 항 목 |
|---|---|---|
| 주요<br>부위 | <div style="display: flex; justify-content: space-around; align-items: center;"> <div style="text-align: center;"> <br/> &lt;방호벽 보호재 박락&gt; </div> <div style="text-align: center;"> <br/> &lt;방호벽 철근노출&gt; </div> </div> | |
