## 제 3 장 현장조사 및 시험

본 과업 대상교량인 평창IC1교는 강원도 강릉시 용평면 장평리(영동선 인천기점 181.82km 지점)에 위치하고 있으며, 1999년도에 준공되어 약 20년 정도의 공용기간이 경과한 상태이며, 주행 2차로 교량이다.

본 교량의 제원은 총연장 100.0m(30.0m+40.0m+30.0m) 총 폭 15.6m인 교량이며, 상부구조는 3경간 연속 Steel Box Girder 형식으로서, 하부구조의 교대는 역T형(2기), 교각은 T형(2기) 구조이고 기초는 교대, 교각은 전면기초로 시공되어 있다.

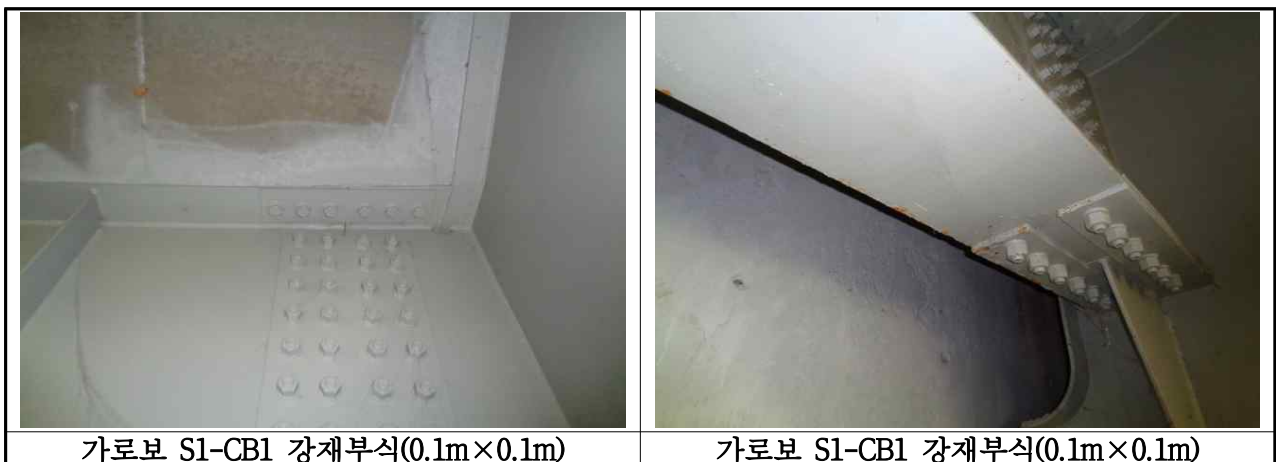
【사진 3.8】 가로보 및 세로보 손상현황

- 가로보에 대한 현장조사 결과 강재부식이 국부적으로 조사되었다.

- 가로보 외부에 발생된 도장박리는 도장 공사전 전처리미흡, 공용기간 증가에 따른 도장 노후화, 우수접촉 등에 의한 것으로 판단되며 전처리 후 부분 재도장 보수가 요구된다.

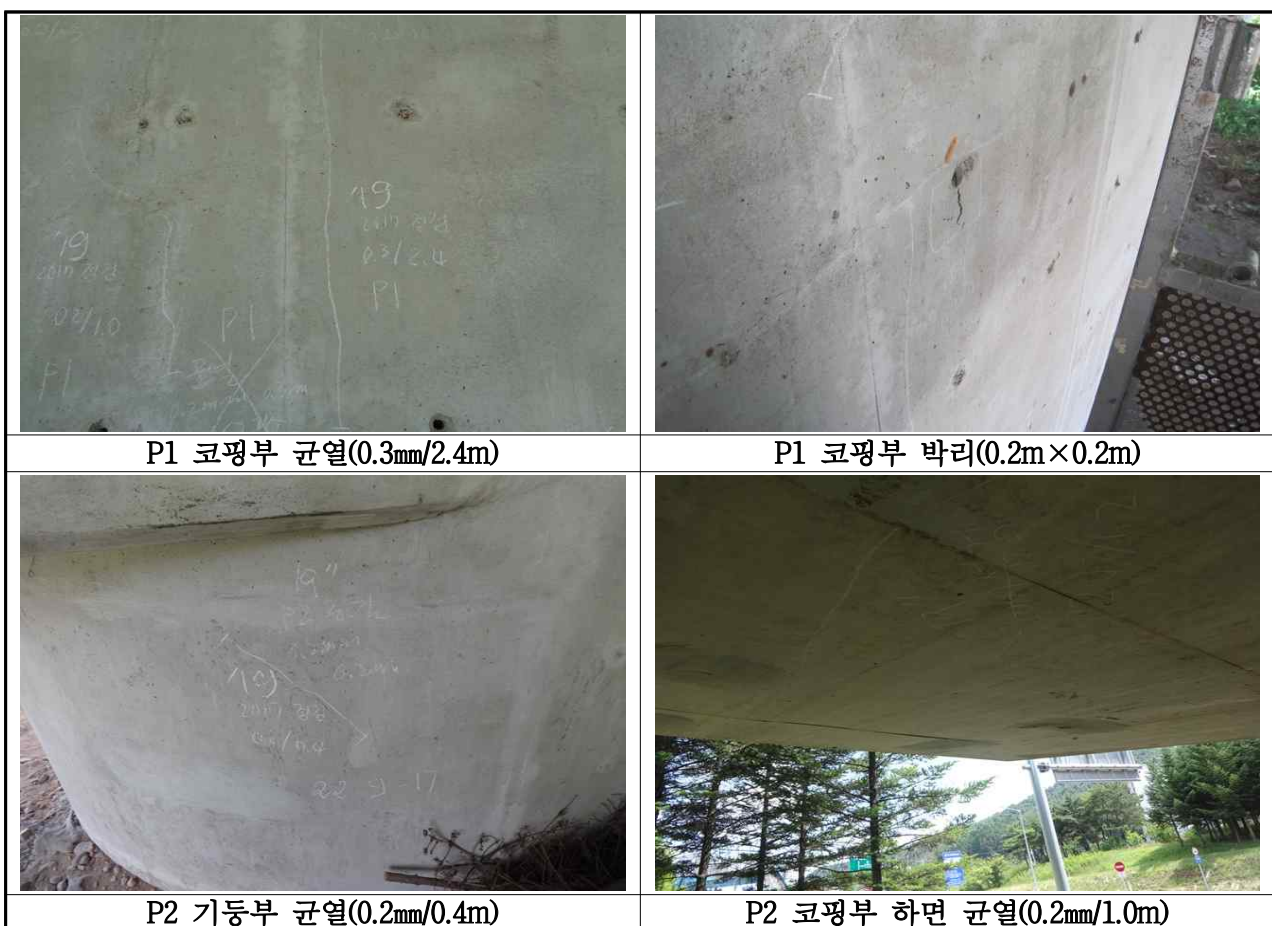
【사진 3.12】 교각 손상현황

- 교각에 대한 현장조사 결과 폭 0.3mm 내·외 균열, 박리가 국부적으로 조사되었다.

- 교각 코핑 및 기둥부에 발생한 폭 0.3mm내,외 균열은 건조수축, 온도변화, 거푸집 조기 탈형 등의 복합적인 원인에 의한 비구조적 소수의 균열로서 표면보수 및 주입보수를 실시하여 내구성을 확보가 바람직할 것으로 판단된다.
- 발생한 박리는 국부적인 손상으로 단면보수 등의 조치가 요구된다.

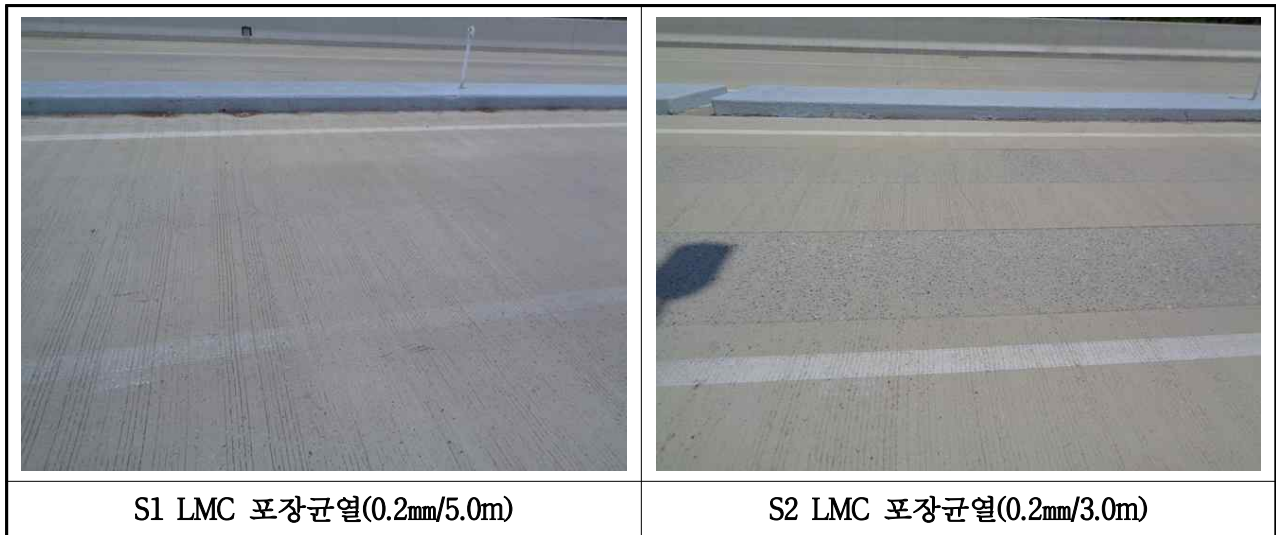
【사진 3.20】 교면포장 손상현황

- 현장조사 결과 포장은 기 손상인 LMC 포장균열이 조사되었다.

- 교면포장은 2017년에 전면 재포장한 것으로 확인되었다. 기 손상 및 금회 조사된 LMC 포장균열은 재포장 실시 후 양생 부족으로 인한 건조수축 및 중차량 통행에 의해 발생한 손상으로 판단된다. 손상부의 경우 하자기간이 2019년 12월 28일까지인 것으로 확인되어 발생한 손상의 면적으로 보아 하자기간내 포장 균열 보수를 실시하는 것이 바람직할 것으로 판단된다.

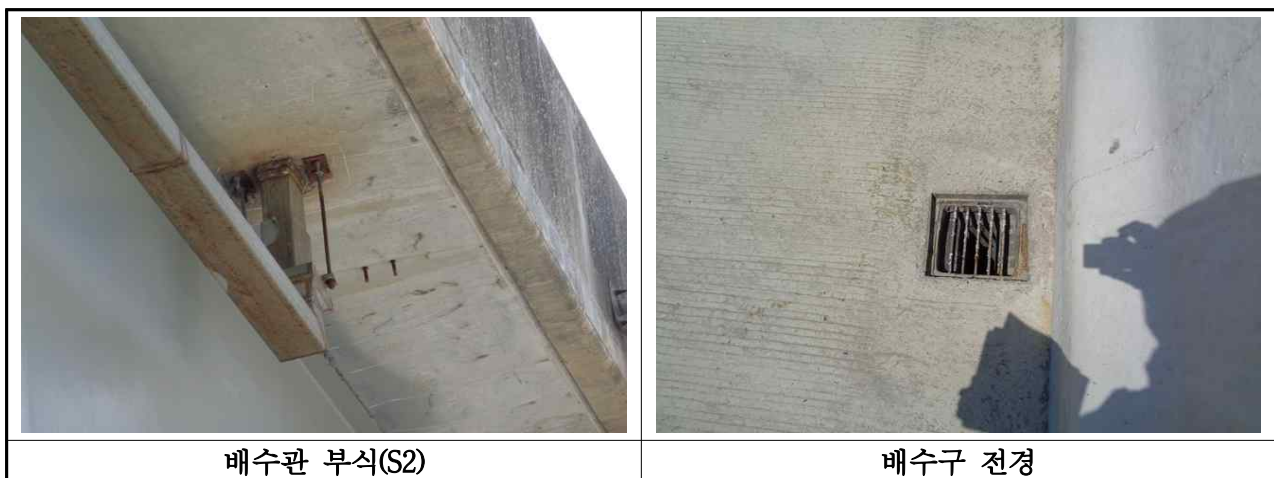
【사진 3.22】 배수시설 손상현황

- 배수시설에 대한 현장조사 결과 배수관 부식이 조사되었다.

- 배수시설에 발생한 배수관 부식은 장기공용에 의한 열화로 현재 손상이 경미한 상태로 손상의 진전시 배수관 교체 등의 유지관리가 요구된다.
