## 제 9 장 종합결론 및 건의사항

본 과업 대상교량인 평창IC1교의 노선은 고속국도 50호선 강원도 평창군 용평면 장평리에 위치하고 있다.

본 교량 평창IC1교의 준공연도는 1999년 03월이며, 설계차량하중은 DB-24의 Steel Box Girder교로서 총연장 100.0m, 차로수는 왕복 2차선이며, 폭원은 15.6m이다. 양방향 하부구조 교각은 T형이며, 교대는 역T형, 기초는 확대전면기초로 조사되었다.

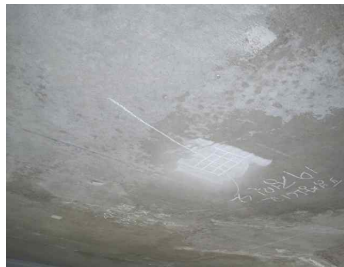
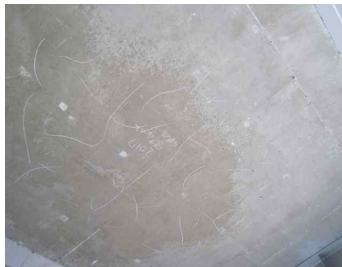
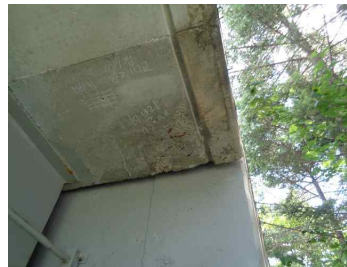
- 바닥판하면의 발생된 폭 0.3mm미만의 균열은 불규칙적인 망상형태의 균열로서 균열은 대부분 거더와 거더 사이 바닥판에 폭 0.2mm이하 형태로 발생되었으며, 시공초기 건조 수축 및 온도변화에 의해 발생된 균열이 교면포장 손상부로 유입된 우수 침투로 인해 바닥판 콘크리트에 백태를 동반한 망상균열로 진행된 것으로 판단되어 전면 표면처리 보수를 실시하는 것이 향후 추가손상 방지 등 유지관리에 효율적일 것으로 판단된다.
- 캔틸레버 하면 백태는 바닥판 외측에 발생되었으며 방호벽과 바닥판 접합부로 침투한 우수가 측면으로 누수가 진행 되면서 발생된 결함으로 손상 발생부에 대한 타격조사 결과 물끊기 홈 주위에 박리·박락이 발생한 것으로 확인되었다. 내구성 증진을 위해 박리·박락에 대한 단면보수 후 백태는 전면 표면보수가 필요하다.

| 점 검 부 위 | | 점 검 항 목 | |
|---|---|---|---|
| 주요<br>손상 | <br>〈균열(cw=0.3mm미만)〉 | | <br>〈망상균열(cw=0.3mm미만)〉 |
| | <br>〈박리〉 | | |

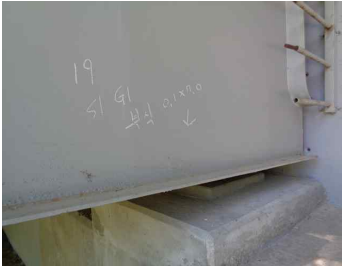
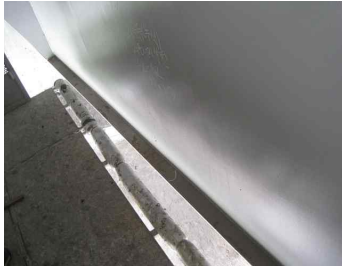
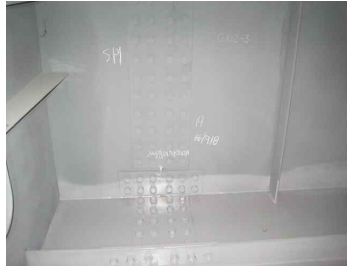
- 거더 내부에 발생된 우수유입 및 체수흔적은 현장이음부 틈새에 실런트 주입 이전에 발생된 손상이며 현재 우수가 유입되고 있고, 장기 방치시 강재에 부식이 진행되어 단면손실이 발생되므로 내구성 확보를 위하여 보수가 필요하다. 우수 유입시 일부 토사도 함께 유입되어 있으므로 청소가 요구된다.
- 거더 외부에 발생된 도장박리·박락 도장 공사전 전처리미흡, 부착력 감소, 공용기간 증가에 따른 도장 노후화, 우수접촉 등에 의한 것으로 판단되며 면처리 후 부분 재도장 보수가 요구된다. 그 외 거더내부에 조사된 손상은 구조물에 영향을 미치는 손상이 아니므로 유지관리하는 것이 바람직하다.

| 점 검 부 위 | | 점 검 항 목 |
|---|---|---|
| 주<br>요<br>손<br>상 | | 〈거더 외부 강제부식〉 |
| | | 〈거더 외부 강제부식〉 |
| | | 〈거더 내부 실링재 미처리〉 |

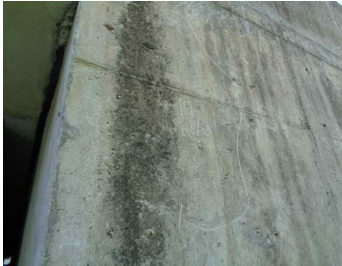
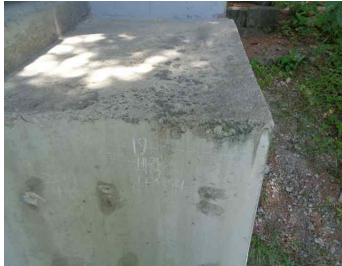
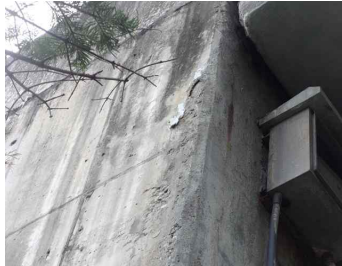
- 교대의 구체, 날개벽에서 조사된 균열은 대부분 시공초기 발생한 온도변화 및 건조수축에 의한 소수의 미세균열(0.3mm미만)로서 표면보수를 통한 내구성 확보가 바람직할 것으로 판단된다.
- 조사된 백태, 박리는 신축이음 외측 단부 우수유출에 의해 발생한 것으로 신축이음 양 외측 단부 유도배수시설 설치를 통한 유입원 차단이 필요한 것으로 판단되며, 표면보수 및 단면보수를 실시하여 유지관리 하여야 할 것으로 판단된다.

| 점 검 부 위 | | 점 검 항 목 |
|---|---|---|
| 주<br>요<br>손<br>상 | <p>〈교대 측면 균열〉      〈교대 상면 박리〉      〈교대 콘크리트 박락〉</p> | |

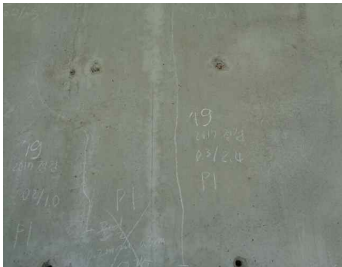
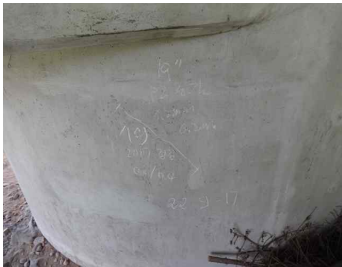
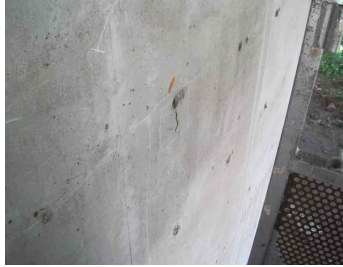
- 교각 코핑 및 기둥부에 발생한 폭 0.3mm내,외 균열은 건조수축, 온도변화, 거푸집 조기 탈형 등의 복합적인 원인에 의한 비구조적 소수의 균열로서 표면보수 및 주입보수를 실시하여 내구성을 확보가 바람직할 것으로 판단된다.
- 발생한 박리는 국부적인 손상으로 단면보수 등의 조치가 요구된다.

| 점 검 부 위 | | 점 검 항 목 |
|---|---|---|
| 주<br>요<br>손<br>상 | <br><br> | <p>〈교각 코핑부 균열〉</p> <p>〈교각 코핑부 균열〉</p> <p>〈교각 코핑부 박리〉</p> |

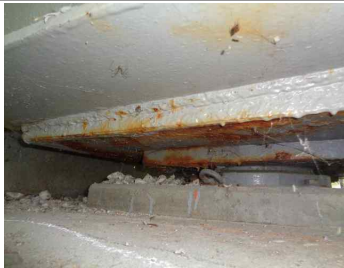
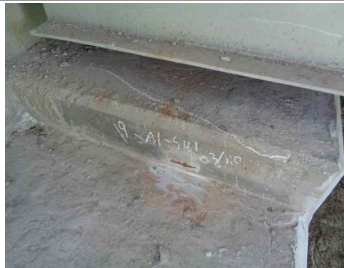
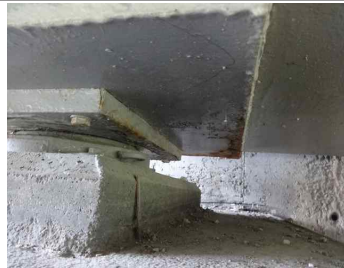
- 받침본체 외측에서 조사된 본체 부식은 신축이음 외측 단부 누수 및 외부 우수유입에 의한 2차 손상으로 판단되며, 신축이음으로 유입되는 우수차단(하부 물받이설치, 외측 차수덮개 또는 조인트설치)이 선행되어야 하고, 손상부는 유지관리를 위하여 재도장이 필요하다.
- 받침콘크리트 및 받침몰탈에서 조사된 균열은 국부적으로 발생한 균열로 현 상태에서 별도의 조치보다는 유지관리 후 손상진전 및 추가 손상 발생 시 일괄 보수하는 것이 바람직 할 것으로 판단된다.

| 점 검 부 위 | | 점 검 항 목 |
|---|---|---|
| 주<br>요<br>손<br>상 | <p>&lt;받침장치 부식&gt;</p> <p>&lt;받침 콘크리트 균열&gt;</p> <p>&lt;받침장치 부식&gt;</p> | |

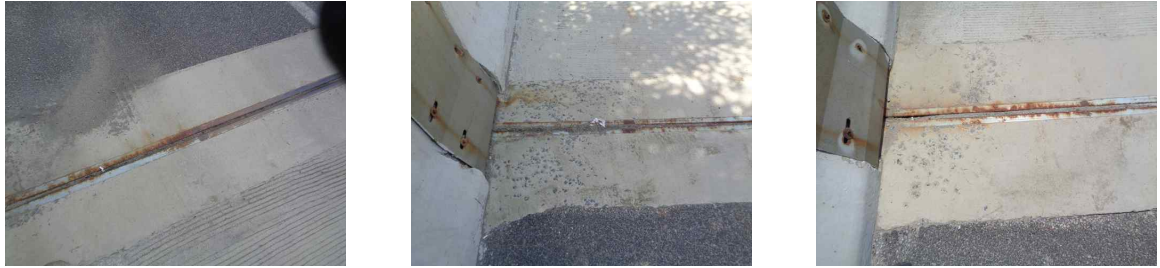
- 신축이음 본체에서는 차량통행으로 인한 분산먼지 등에 의한 이물질퇴적이 조사되어 청소가 필요하며, 신축부 부식 손상은 현재 신축작용에 문제는 없는 상태로서 주의관찰을 통한 유지관리가 필요하다.
- 후타재에 조사된 폭 0.3mm미만 균열은 건조수축 및 차량반복하중에 의하여 발생한 것으로 표면보수를 통한 유지관리가 필요하고, 후타재 마모는 장기공용에 의한 열화 및 시공 초기 다짐불량으로 현재 도로 주행부가 아닌 것으로 확인된 바, 주의관찰을 요한다.

| 점 검 부 위 | | 점 검 항 목 |
|---|---|---|
| 주요 손상 | | <p>〈후타재 균열〉</p> <p>〈후타재 마모〉</p> <p>〈후타재 마모〉</p> |

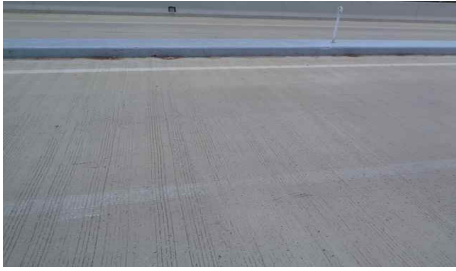
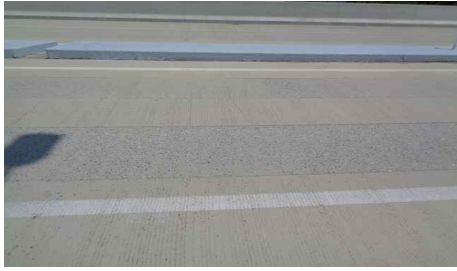
- 교면포장은 2017년에 전면 재포장한 것으로 확인되었다. 기 손상 및 금회 조사된 LMC 포장균열은 재포장 실시 후 양생 부족으로 인한 건조수축 및 중차량 통행에 의해 발생한 손상으로 판단된다. 손상부의 경우 하자기간이 2019년 12월 28일까지인 것으로 확인되어 발생한 손상의 면적으로 보아 하자기간내 포장 균열 보수를 실시하는 것이 바람직할 것으로 판단된다.

| 점 검 부 위 | | 점 검 항 목 |
|---|---|---|
| 주요<br>부위 | <p>〈LMC 포장 균열〉</p> <p>〈LMC 포장 균열〉</p> | |

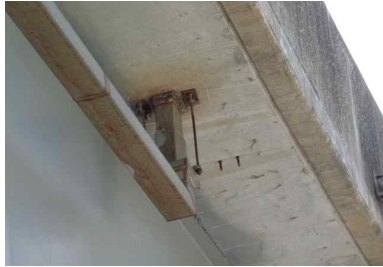
- 배수시설에 발생한 배수관 부식은 장기공용에 의한 열화로 현재 손상이 경미한 상태로 손상의 진전시 배수관 교체 등의 유지관리가 요구된다.

| 점 검 부 위 | | 점 검 항 목 |
|---|---|---|
| 주<br>요<br>손<br>상 | | <p>&lt;배수관 전경&gt;                      &lt;배수관 전경&gt;                      &lt;배수관 부식&gt;</p> |
