## 제 3 장 현장조사 및 시험

금회 정밀안전점검대상인 진부2터널(인천)은 강원도 평창군 진부면 하진부리 산251-1에 위치하고 있으며, 연장 185m, 폭 9.6m의 2차선 터널이다.

갱문형식은 시·중점부 면벽식으로 시공된 난형식의 터널로 1999년 12월 18일에 준공되었으며, 현장조사 및 시험 결과는 다음과 같다.

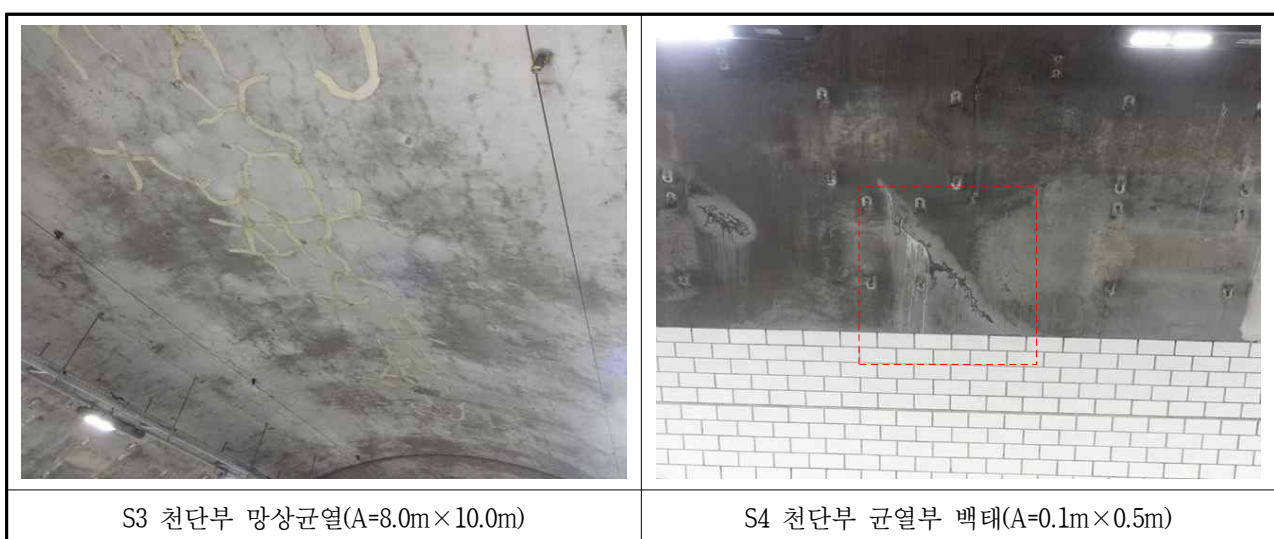
【사진 3.4】 천단부 손상현황

천단부는 폭 0.3mm내·외의 횡방향 균열 및 망상균열, 백태, 조인트부 들뜸, 박락 등이 일부 구간에 조사되었다.

천단부는 횡방향 균열 및 망상균열, 백태 손상이 일부 구간에 국부적으로 발생되었다. 균열은 라이닝 콘크리트의 계절변화에 따른 건조수축 및 온도변화에 의한 구속과 시공초기 발생된 균열에 대해 미보수된 비구조적 균열로 판단되며, 누수의 경우 균열부를 통한 누수가 원인 것으로 추정된다.

본 구조물에 발생된 균열은 구조물의 안전성에는 큰 영향이 없으나 장기적으로 내구성 저하방지를 위한 표면보수, 주입보수 등의 적절한 보수가 필요할 것으로 판단되며, 조인트부 들뜸 및 박락의 경우, 손상부를 제거하고 단면보수를 실시하더라도 경과년수가 증가함에 따라 기존 콘크리트와 보수재와의 불연속면에서 박리가 발생하여 재손상의 가능성이 높다. 따라서 안전사고 예방차원에서 유지관리하는 것이 적절하다고 판단된다.

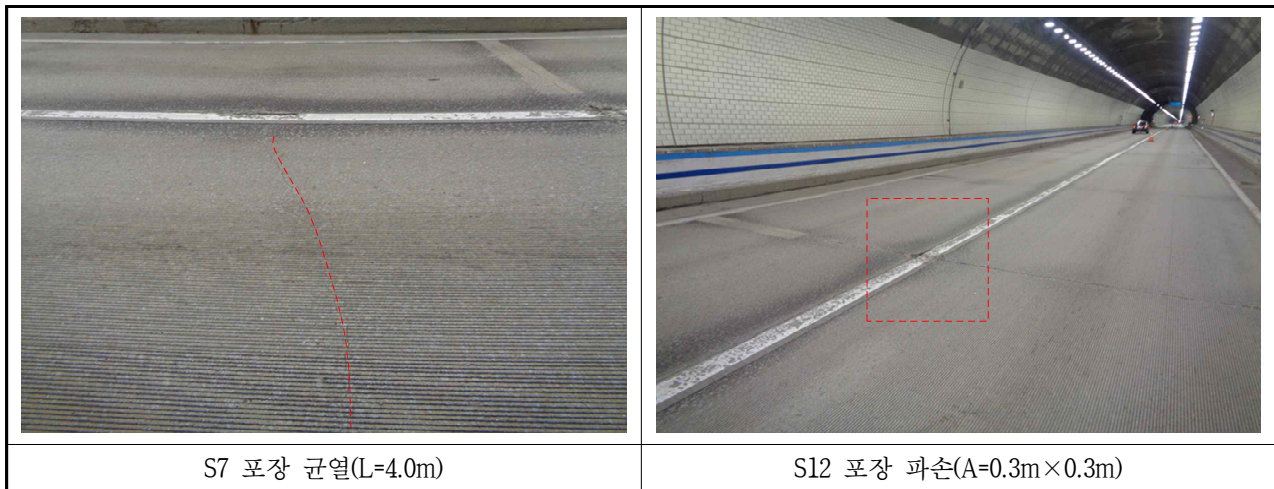
【사진 3.14】 터널 포장부 손상현황

포장부 외관조사 결과, 전 구간에 국부적으로 포장 균열 및 파손, 스폐링 등의 손상이 발생한 것으로 확인되었다.

콘크리트 포장에 발생한 균열, 파손 등은 중차량의 반복통행에 의해 발생한 것으로 판단되며, 현재 손상의 크기가 작으나, 내구성 확보를 위해 보수가 필요하며 보수 후에도 차량하중으로 인한 재손상이 우려되므로 점검을 통한 유지관리가 필요한 것으로 판단된다.

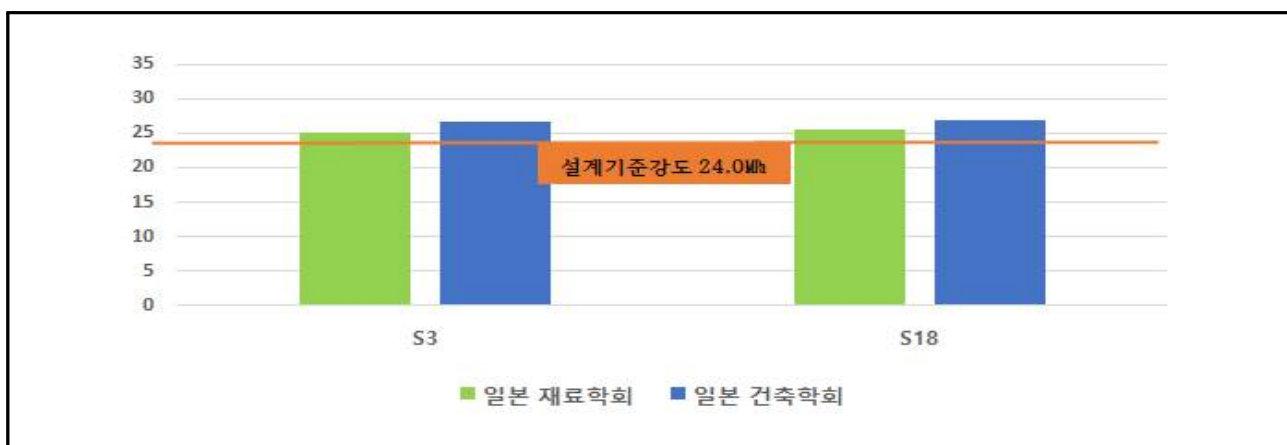
【그림 3.8】 콘크리트 라이닝 평균압축강도 추정결과

- 반발경도법에 의한 압축강도 측정결과 25.2~26.7MPa로 측정 되었으며, 금회 실시한 진부2터널(인천)은 모두 설계기준 압축강도(24.0MPa)를 상회하는 것으로 강도 저하가 없는 것으로 판단된다.
- 따라서, 금회 시험을 실시한 진부2터널(인천)의 라이닝 콘크리트 강도는 공용년수 경과에 따른 강도 저하가 발생되지 않은 것으로 판단된다.

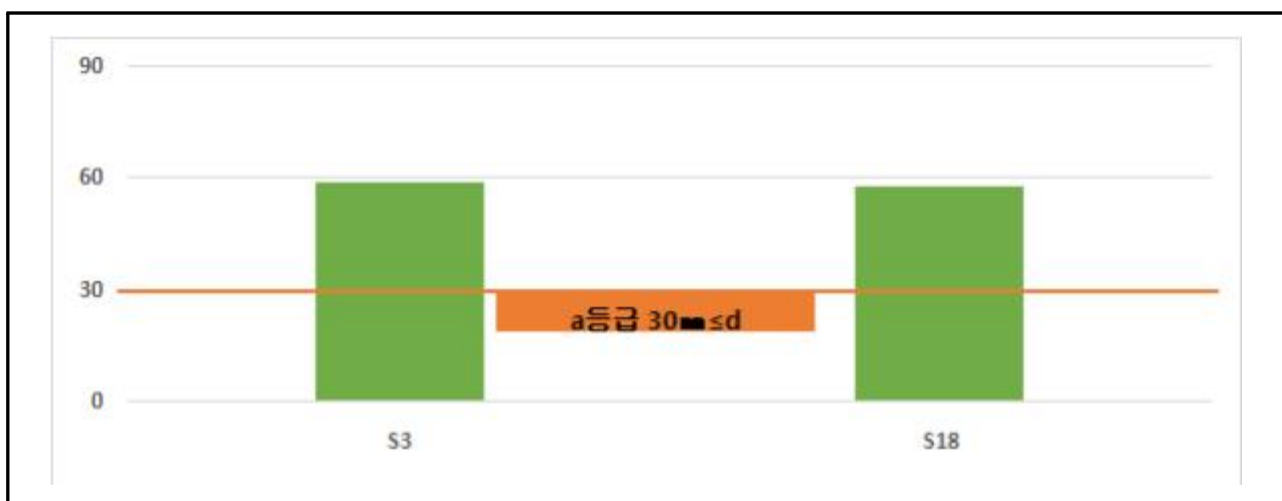
【그림 3.9】 탄산화 깊이 측정결과

- 측정결과, 탄산화깊이는 16.0mm~17.0mm로 측정되었으며, 잔여깊이가 30mm이상을 확보하고, 세부지침 지침기준 “a”로 평가 되어 탄산화에 따른 철근의 부식발생 영향은 없는 것으로 판단된다.
