## 제 9 장 종합결론

## 9.1 종합결론

진부2터널(인천)은 강원도 평창군 진부면 하진부리에 위치하며 연장 185m, 폭 9.6m의 2차선 터널로, 종단선형은 시점에서 종점으로 (-) 약 2.5% 경사를 이루고 있다. 터널본선은 NATM으로 시공된 난형식의 터널이며, 시·종점측 갱문형식은 면벽식으로 시공되었고, 1999년 12월에 준공되어 약 20년간 공용중인 터널 구조물이다.

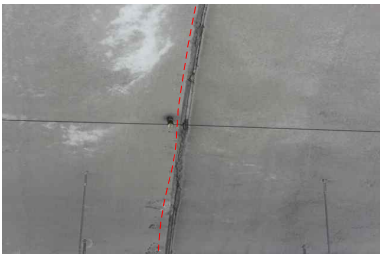
- 천단부는 폭 0.3mm내 · 외의 횡방향 균열 및 망상균열, 백태, 조인트부 들뜸, 박락 등이 일부 구간에 조사되었다. 균열은 라이닝 콘크리트의 계절변화에 따른 건조수축 및 온도변화에 의한 구속과 시공초기 발생된 균열에 대해 미보수된 비구조적 균열로 판단되며, 누수의 경우 균열부를 통한 누수가 원인 것으로 추정된다. 본 구조물에 발생된 균열은 구조물의 안전성에는 큰 영향이 없으나 장기적으로 내구성 저하방지를 위한 표면보수, 주입보수 등의 적절한 보수가 필요할 것으로 판단되며, 조인트부 들뜸 및 박락의 경우, 손상부를 제거하고 단면보수를 실시하더라도 경과년수가 증가함에 따라 기존 콘크리트와 보수재와의 불연속면에서 박리가 발생하여 재손상의 가능성이 높다. 따라서 안전사고 예방차원에서 유지관리하는 것이 적절하다고 판단된다.
- 측벽부는 폭0.3mm이상 균열, 타일균열, 들뜸 및 탈락, 파손 등이 국부적으로 발생한 것으로 조사되었다. 측벽부에 발생된 균열, 타일균열, 들뜸 및 탈락, 파손 등의 손상은 건조수축 및 온도변화, 시공미흡, 공용중 열화 등에 의해 발생된 것으로 판단된다. 조사된 균열은 구조물의 안전성에는 영향이 없으나 내구성 저하 방지를 위한 표면보수, 주입보수 등이 요구되며, 타일에 발생된 손상들에 대해서는 안전사고예방 및 미관 확보를 위해 타일 재시공 등 보수를 실시하는 것이 바람직할 것으로 판단된다.

| 구 분 | 현 황 | 관리방안 | 관련사진 |
|---|---|---|---|
| 라이닝 | <ul style="list-style-type: none"> <li>•균열, 망상균열</li> <li>•조인트부 박락</li> </ul> | <ul style="list-style-type: none"> <li>•정기 및 차기 정밀점검 시 손상수량 증가, 손상부 확대여부 확인</li> <li>- 손상 확대에 따라 보수시기 결정</li> <li>- 보수 시 품질 및 시공관리</li> <li>- 보수 후 재손상 발생여부 확인</li> </ul> | |

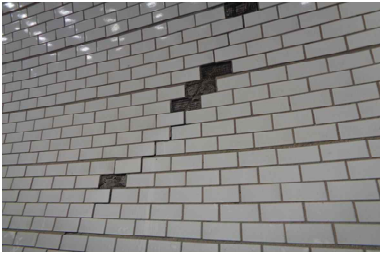
| 구 분 | 현 황 | 관리방안 | 관련사진 |
|---|---|---|---|
| 측벽부 | <ul style="list-style-type: none"> <li>•균열, 망상균열</li> <li>•백태, 철근노출</li> <li>•타일균열 및 탈락</li> </ul> | <ul style="list-style-type: none"> <li>•정기 및 차기 정밀점검 시 손상수량 증가, 발생여부 확인</li> <li>- 손상 확대에 따라 보수시기 결정</li> <li>- 보수 시 품질 및 시공관리</li> <li>- 보수 후 재손상 발생여부 확인</li> </ul> | |

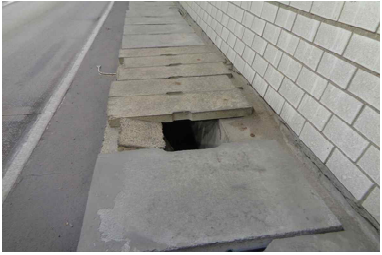
- 공동구 및 배수시설 외관조사 결과, 일부구간 공동구 덮개 파손이 조사되었으며, 배수시설은 특이손상이 없는 양호한 상태로 조사되었다. 공동구에 일부 발생된 덮개 파손 등은 공용중 외부충격 등에 의한 것으로 판단되며, 공동구는 점검자의 안전점검시 보도로서 활용하는 만큼 안전사고 예방차원에서 파손된 덮개에 대해서는 교체가 바람직할 것으로 판단된다.

| 구 분 | 현 황 | 관리방안 | 관련사진 |
|---|---|---|---|
| 공동구 | <ul style="list-style-type: none"> <li>•덮개 파손 및 열화</li> <li>•측구 파손 및 열화</li> </ul> | <ul style="list-style-type: none"> <li>•정기 및 차기 정밀점검 시 손상수량 증가, 발생여부 확인</li> </ul> | |

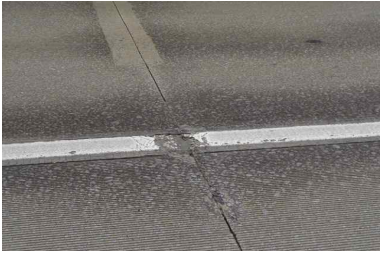
- 포장부 외관조사 결과, 전 구간에 국부적으로 포장 균열 및 파손, 스폐링 등의 손상이 발생한 것으로 확인되었다. 콘크리트 포장에 발생한 균열, 파손 등은 중차량의 반복통행에 의해 발생한 것으로 판단되며, 현재 손상의 크기가 작으나, 내구성 확보를 위해 보수가 필요하며 보수 후에도 차량하중으로 인한 재손상이 우려되므로 점검을 통한 유지관리가 필요한 것으로 판단된다.

| 구 분 | 현 황 | 관리방안 | 관련사진 |
|---|---|---|---|
| 포장면 | <ul style="list-style-type: none"> <li>•포장 균열, 파손</li> </ul> | <ul style="list-style-type: none"> <li>•정기 및 차기 정밀점검 시 손상수량 증가, 발생여부 확인</li> </ul> | |
