2019년 영동선 두원교(인천) 등 63개소  
정밀안전점검 및 제2종 성능평가 용역

## 외관조사망도 ( 진부2터널(인천) )

한국도로공사 강원본부

# 진부2터널

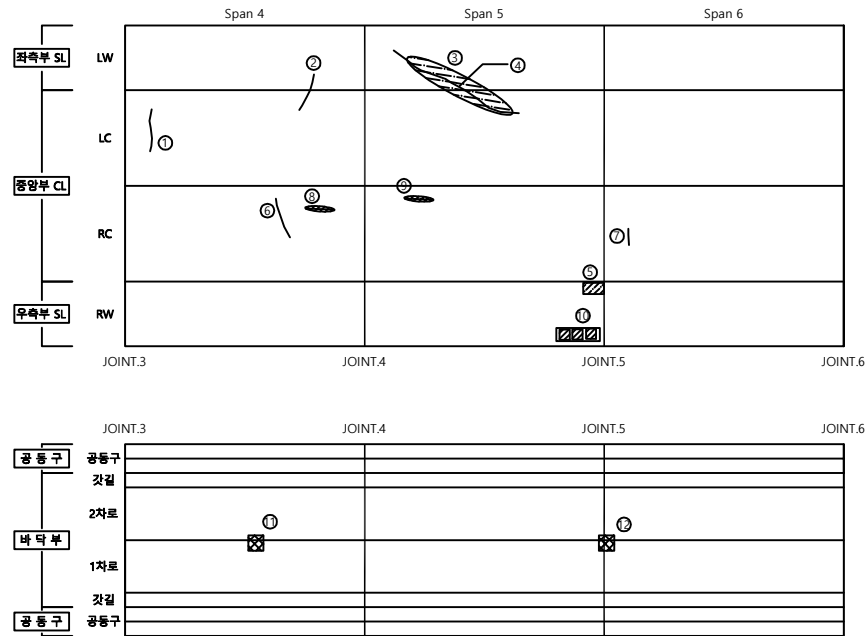
Span 4 ~ Span 6

※ 공동구 전구간 덮개파손

| 번호 | 신/구 | 부재명 | 손상현황 | 손상규모 | | | | | | 비고 |
|---|---|---|---|---|---|---|---|---|---|---|
| 1 | 구 | 중앙부 | 균열 | 0.30 | 1.40 | | m | 1 | 1.40 | |
| 2 | 구 | 좌측부-중앙부 | 균열 | 0.20 | 0.80 | | m | 1 | 0.80 | |
| 3 | 구 | 좌측부-중앙부 | 타일들뜸 및 탈락 | | | | EA | 10 | 10.0 | |
| 4 | 구 | 좌측부-중앙부 | 균열 | 1.00 | 3.00 | | m | 1 | 3.00 | |
| 5 | 구 | 우측부 | 타일탈락 | | | | EA | 1 | 1.00 | |
| 6 | 구 | 중앙부 | 균열 | 0.30 | 0.80 | | m | 1 | 0.80 | |
| 7 | 구 | 중앙부 | 균열 | 0.20 | 0.50 | | m | 1 | 0.50 | |
| 8 | 신 | 중앙부 | 균열부백태 | | 0.10 | 0.50 | m² | 1 | 0.05 | |
| 9 | 신 | 중앙부 | 균열부백태 | | 0.20 | 0.50 | m² | 1 | 0.10 | |
| 10 | 신 | 우측부 | 타일탈락 | | | | EA | 3 | 3.00 | |
| 11 | 신 | 바닥부 | 포장파손 | | 0.20 | 0.20 | m² | 1 | 0.04 | |
| 12 | 신 | 바닥부 | 포장파손 | | 0.20 | 0.20 | m | 1 | 0.04 | |

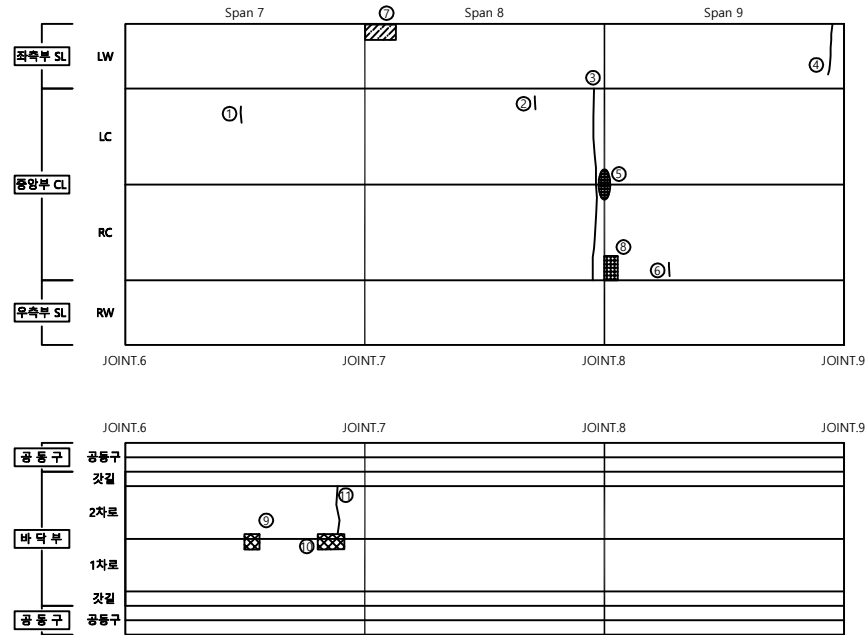
Span 7 ~ Span 9

※ 공동구 전구간 덮개 파손

| 번호 | 신/구 | 부재명 | 손상현황 | 손상규모 | | | | | | 비고 |
|---|---|---|---|---|---|---|---|---|---|---|
| 1 | 구 | 중앙부 | 균열 | 0.20 | 0.50 | | m | 1 | 0.50 | |
| 2 | 구 | 중앙부 | 균열 | 0.20 | 0.30 | | m | 1 | 0.30 | |
| 3 | 구 | 중앙부 | 균열 | 0.50 | 20.0 | | m | 1 | 20.0 | |
| 4 | 구 | 좌측부 | 균열 | 0.30 | 2.00 | | m | 1 | 2.00 | |
| 5 | 구 | 중앙부 | 조인트부 박락 | | 1.00 | 0.20 | m <sup>2</sup> | 1 | 0.20 | 보수완료 |
| 6 | 구 | 중앙부 | 균열 | 0.20 | 0.30 | | m | 1 | 0.30 | |
| 7 | 구 | 좌측부 | 타일탈락 | | | | EA | 1 | 1.00 | |
| 8 | 신 | 중앙부 | 조인트부 들뜸 | | 0.10 | 0.30 | m <sup>2</sup> | 1 | 0.03 | |
| 9 | 신 | 바닥부 | 포장파손 | | 0.20 | 0.20 | m <sup>2</sup> | 1 | 0.04 | |
| 10 | 신 | 바닥부 | 포장파손 | | 0.20 | 0.50 | m | 1 | 1.00 | |
| 11 | 신 | 바닥부 | 포장균열 | | 4.00 | | m | 1 | 4.00 | |

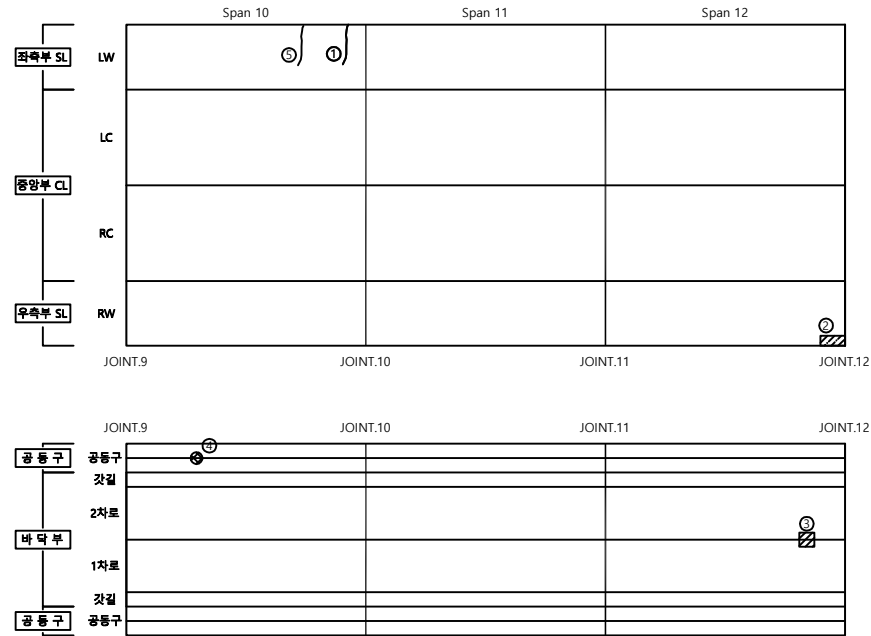
Span 10 ~ Span 12

※ 공동구 전구간 덮개파손

| 번호 | 신/구 | 부재명 | 손상현황 | 손상규모 | | | | | 비고 |
|---|---|---|---|---|---|---|---|---|---|
| 1 | 구 | 좌측부 | 타일균열 | | 1.20 | | m | 1 | 1.20 |
| 2 | 구 | 우측부 | 타일탈락 | | | | EA | 1 | 1.00 |
| 3 | 구 | 바닥부 | 포장파손 | | 0.30 | 0.30 | m² | 1 | 0.09 |
| 4 | 신 | 공동구 | 덮개파손 | | | | EA | 1 | 1.00 |
| 5 | 신 | 좌측부 | 타일균열 | | 1.20 | | m | 1 | 1.20 |

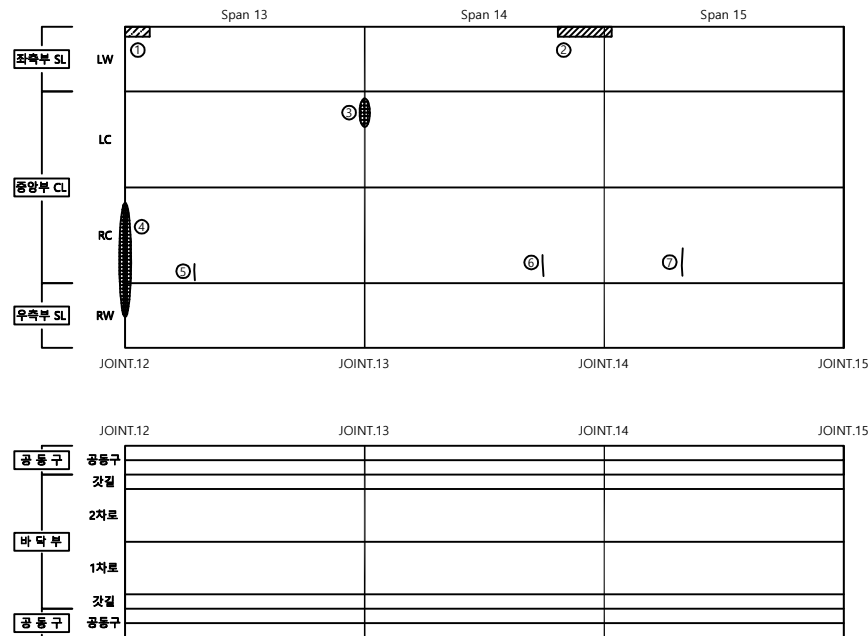
Span 13 ~ Span 15

※공동구 전구간 덮개파손

| 번호 | 신/구 | 부재명 | 손상현황 | 손상규모 | | | | | | 비고 |
|---|---|---|---|---|---|---|---|---|---|---|
| 1 | 구 | 좌측부 | 타일탈락 | | | | EA | 1 | 1.00 | |
| 2 | 구 | 좌측부 | 타일탈락 | | | | EA | 1 | 1.00 | |
| 3 | 구 | 중량부 | 조인트부 박락 | | 1.00 | 0.20 | m <sup>2</sup> | 1 | 0.20 | |
| 4 | 구 | 중량부~우측부 | 조인트부 박락 | | 5.00 | 0.20 | m <sup>2</sup> | 1 | 1.00 | |
| 5 | 구 | 중량부 | 균열 | 0.20 | 0.30 | | m | 1 | 0.30 | |
| 6 | 구 | 중량부 | 균열 | 0.10 | 0.40 | | m | 1 | 0.40 | |
| 7 | 구 | 중량부 | 균열 | 0.10 | 0.50 | | m | 1 | 0.50 | |

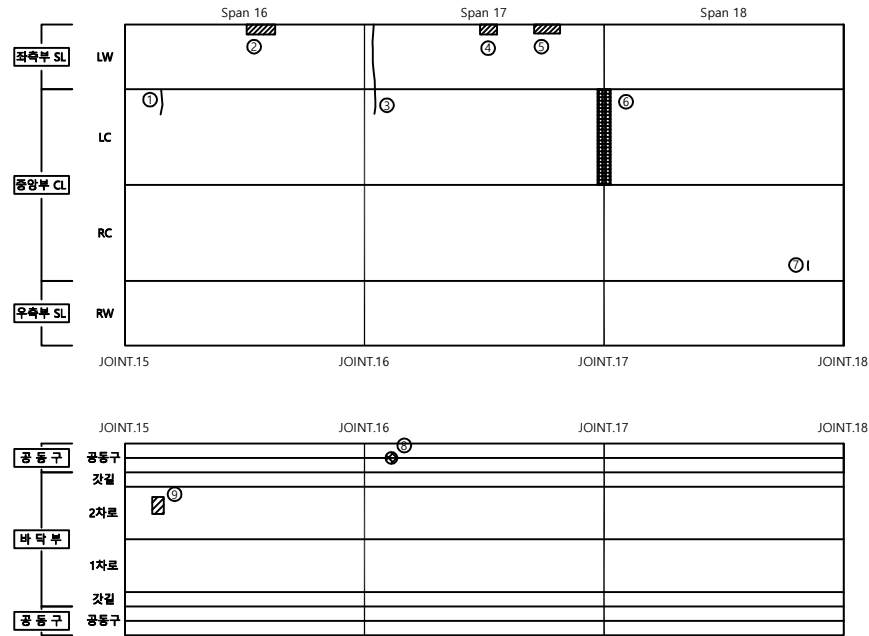
Span 16 ~ Span 18

※공동구 전구간 덮개파손

| 번호 | 신/구 | 부재명 | 손상현황 | 손상규모 | | | | | | 비고 |
|---|---|---|---|---|---|---|---|---|---|---|
| 1 | 구 | 중앙부 | 균열 | 0.20 | 0.80 | | m | 1 | 0.80 | |
| 2 | 구 | 좌측부 | 타일파손 | | 0.40 | 0.10 | m <sup>2</sup> | 1 | 0.04 | |
| 3 | 구 | 좌측부~중앙부 | 균열 | 0.50 | 3.00 | | m | 1 | 3.00 | |
| 4 | 구 | 좌측부 | 타일파손 | | 0.10 | 0.10 | m <sup>2</sup> | 1 | 0.01 | |
| 5 | 구 | 좌측부 | 타일파손 | | 0.20 | 0.10 | m <sup>2</sup> | 1 | 0.02 | |
| 6 | 구 | 중앙부 | 조인트부 박락 | | 5.00 | 0.20 | m <sup>2</sup> | 1 | 1.00 | |
| 7 | 구 | 중앙부 | 균열 | 0.20 | 0.20 | | m | 1 | 0.20 | |
| 8 | 신 | 공동구 | 덮개 파손 | | | | EA | 1 | 1.00 | |
| 9 | 신 | 바닥부 | 스플링 | | 0.10 | 0.20 | m <sup>2</sup> | 1 | 0.02 | |

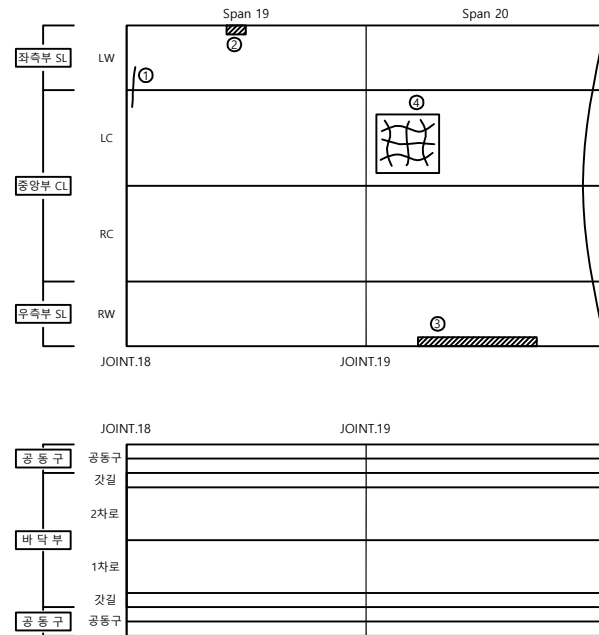
Span 19 ~ Span 20

※공동구 전구간 덮개파손

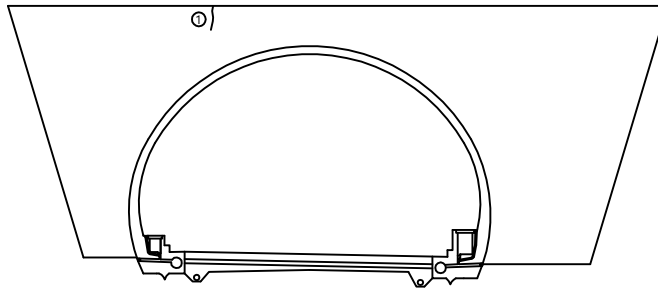
갱문 (시점부)

| 번호 | 신/구 | 부재명 | 손상현황 | 손상규모 | | | | | | 비고 |
|---|---|---|---|---|---|---|---|---|---|---|
| 1 | 구 | 갱문 | 대리석균열 | | 0.3 | | m | 1 | 0.3 | |
