# 정밀점검보고서

- 백옥포교(인천) -

2017. 9.

한국도로공사

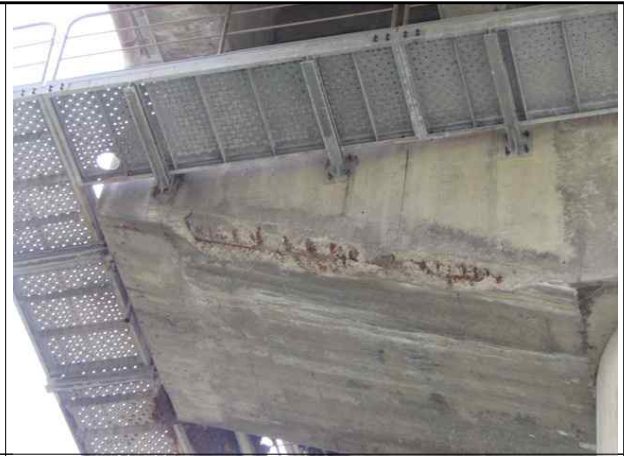
교각 P2 코핑 박락 및 철근노출

| | 대책 | <ul style="list-style-type: none"> <li>• 균열(cw 0.3mm 미만) : 표면처리보수</li> <li>• 망상균열 : 표면처리보수</li> <li>• 들뜸 : 단면복구</li> <li>• 박락 : 단면복구</li> <li>• 박락 및 철근노출 : 단면복구(방청)</li> <li>• 점검로 부식 : 점검로 부식</li> </ul> |

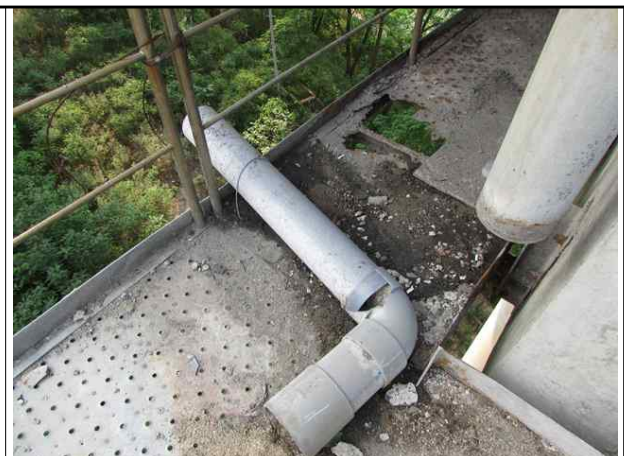
- 교각(P2) 점검로에서 발생한 점검로 발판 부식은 안전점검자의 안전 및 생명에 위협을 끼칠 수 있는 상황이므로 조속한 보수를 실시하는 것이 바람직 할 것으로 판단된다.
- 플레이트 부식은 공용중 외기 및 우수의 접촉 등 경년열화에 의해 발생하였으며, 플레이트 부식은 교량받침의 기능성 및 사용성에 미치는 영향은 없을 것으로 판단되나 현재 부식이 많이 진행되어 미관성을 저하시키므로 미관성 제고 차원에서 도장보수를 실시하는 것이 바람직할 것으로 판단된다.

교각 P2 점검시설 부식(추락위험)

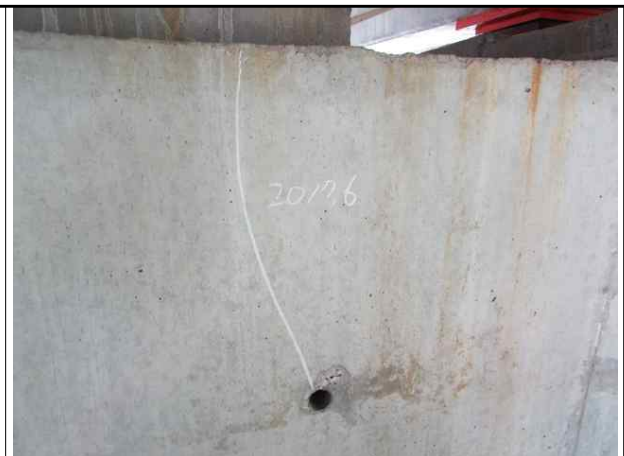
교각 P2 코핑 균열(0.3mm미만)

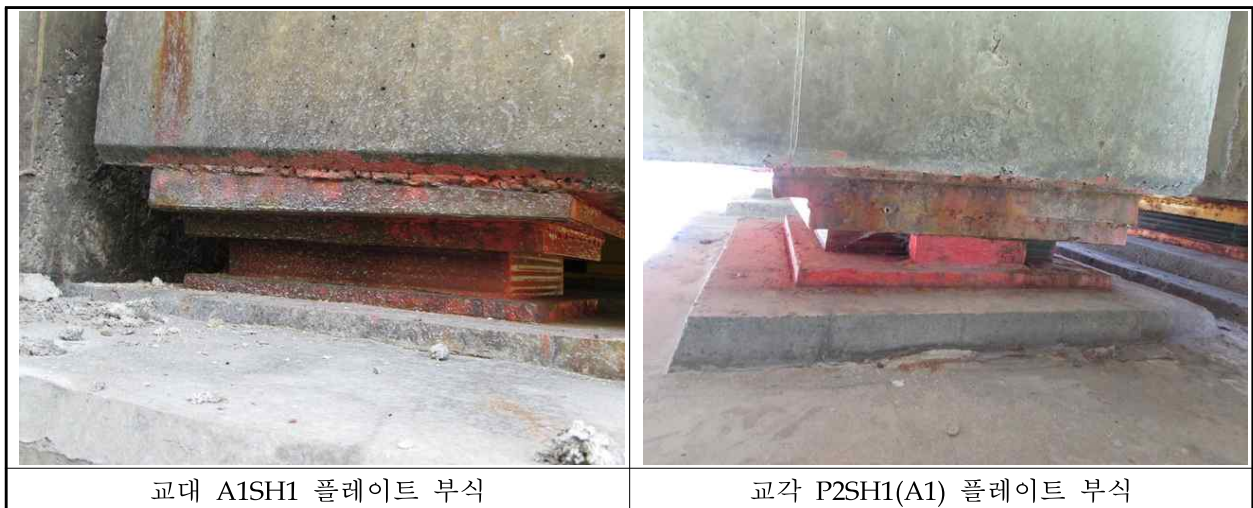
| | 원인<br>분석 | <ul style="list-style-type: none"> <li>● 받침콘크리트 균열은 콘크리트 타설 경화 시 수화열에 의해 하부플레이트가 팽창하게 되며, 건조수축 시 하부플레이트의 열팽창계수의 차이로 인하여 마찰력이 발생하여 균열을 발생시킨 것으로 판단됨</li> <li>● 플레이트 부식은 공용중 외기 및 우수의 접촉 등 경년열화에 의해 발생<br/>플레이트 부식은 교량받침의 기능성 및 사용성에 미치는 영향은 없을 것으로 판단되므로 주의관찰을 실시하는 것이 바람직하며, 추후 부식이 진전되어 미관성을 저하시킬 경우 미관성 제고 차원에서 도장보수를 실시하는 것이 바람직할 것으로 판단됨</li> </ul> |

교대 A1SH1 플레이트 부식

교각 P2SH1(A1) 플레이트 부식

| | 대책 | <ul style="list-style-type: none"> <li>● 받침콘크리트 균열(cw 0.3mm 미만) : 표면처리보수</li> <li>● 플레이트 부식 : 주의관찰</li> </ul> |

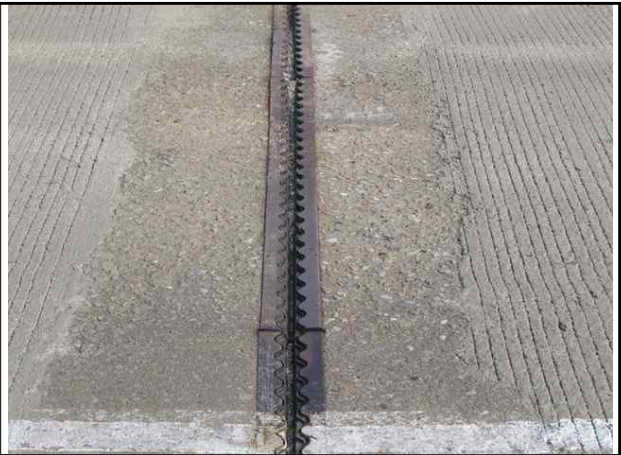
| | 원인<br>분석 | <ul style="list-style-type: none"> <li>• 겨울철 제설제로 인하여 발생한 후타재 박리는 골재가 노출되어 있는 상태였으나, 단차 및 이격 등의 손상이 없는 상태이므로 지속적인 주의관찰을 실시하는 것이 바람직함</li> <li>• 공용중 우수접촉으로 인하여 본체 부식 발생</li> <li>• 공용중 이물질 유입으로 인한 토사퇴적 발생</li> </ul> |

Exp.J2(P2) 후타재 박리

| | 대책 | <ul style="list-style-type: none"> <li>• 후타재 박리 : 주의관찰</li> <li>• 본체 부식 : 주의관찰</li> <li>• 토사퇴적 : 청소</li> </ul> |

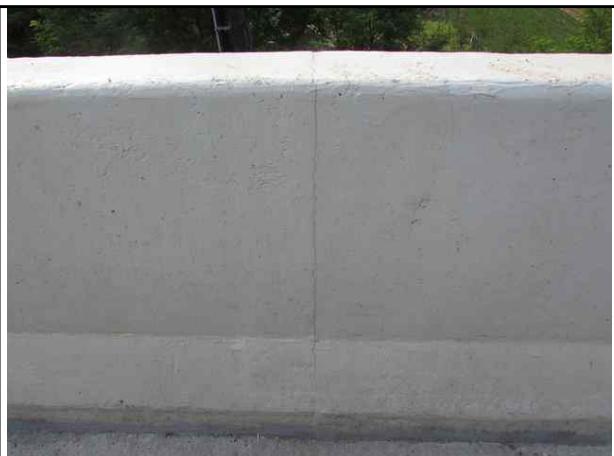
| | 원인<br>분석 | <ul style="list-style-type: none"> <li>• 방호벽 균열은 시공초기 건조수축에 의해 발생</li> <li>• 철근부식 + 경년열화에 의해 박락 발생</li> <li>• 배수관 길이부족으로 인하여 점검시설에 노면수가 유입되어 부식을 유발하기 때문에 배수관 길이를 연장해야 하는 것이 바람직 할 것으로 판단 됨</li> </ul> |

방호벽 S1 균열(0.3mm미만)

| | 대책 | <ul style="list-style-type: none"> <li>• 방호벽 균열(0.3mm미만) : 표면처리보수</li> <li>• 방호벽 박락 : 단면복구</li> <li>• 배수시설 배수관 길이부족 : 배수관 길이연장</li> </ul> |

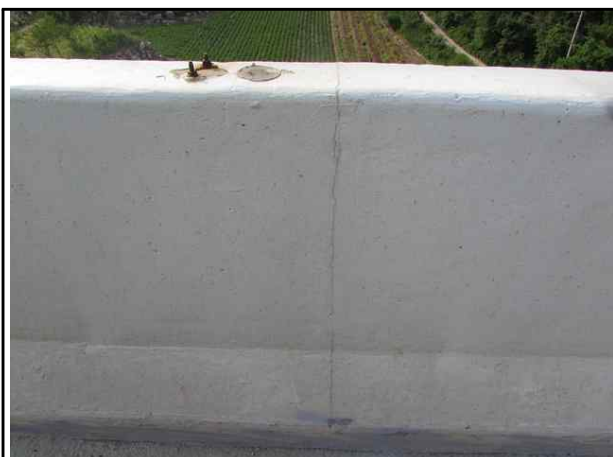
방호벽 S2 균열(0.3mm미만)

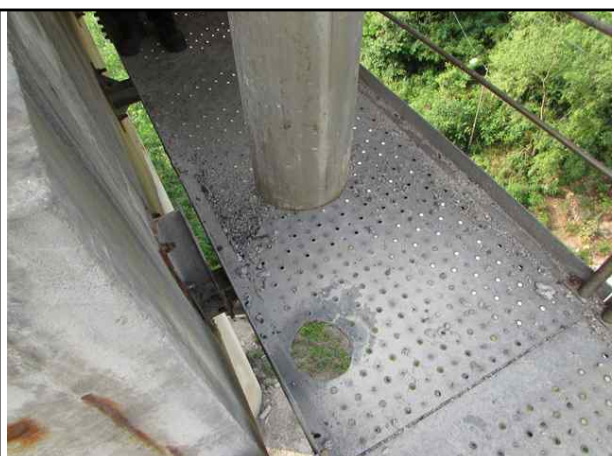
배수시설 P2 배수관 길이부족
