백옥포교(인천)

# 시설물명 : 백옥포교(인천)

| 과업명 | 2017년도 정밀점검 | 점검기관 | 한국도로공사 대관령지사 | 도면명 | 거더(S1) | 도면번호 | 01/31 |

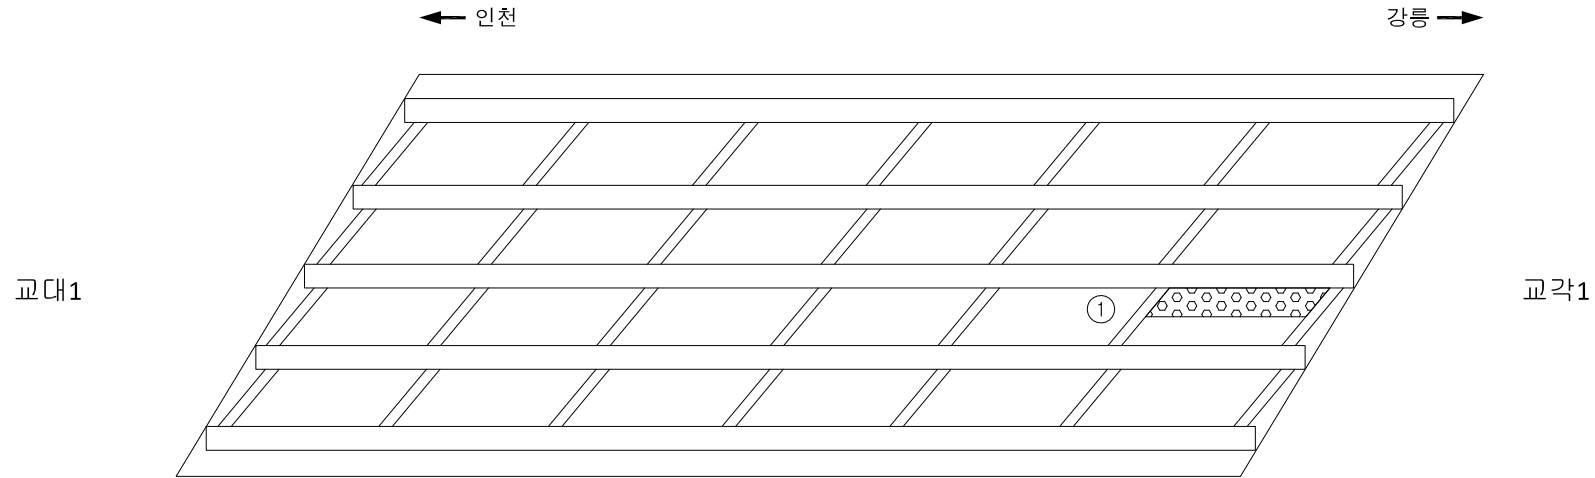
| 과업명 | 2017년도 정밀점검 | 점검기관 | 한국도로공사 대관령지사 | 도면명 | 바닥판(S1) | 도면번호 | 05/31 |

| 손상<br>번호 | 신,구 | 위 치 | 결 함 내 용 | 폭<br>(mm) | 너비<br>(m) | 길이<br>(m) | 개소<br>(EA) | 손상<br>물량 | 단<br>위 | 비고 |
|---|---|---|---|---|---|---|---|---|---|---|
| 1 | 신 | S1 | 백태 | | 1.0 | 5.0 | 1 | 5.0 | m² | |

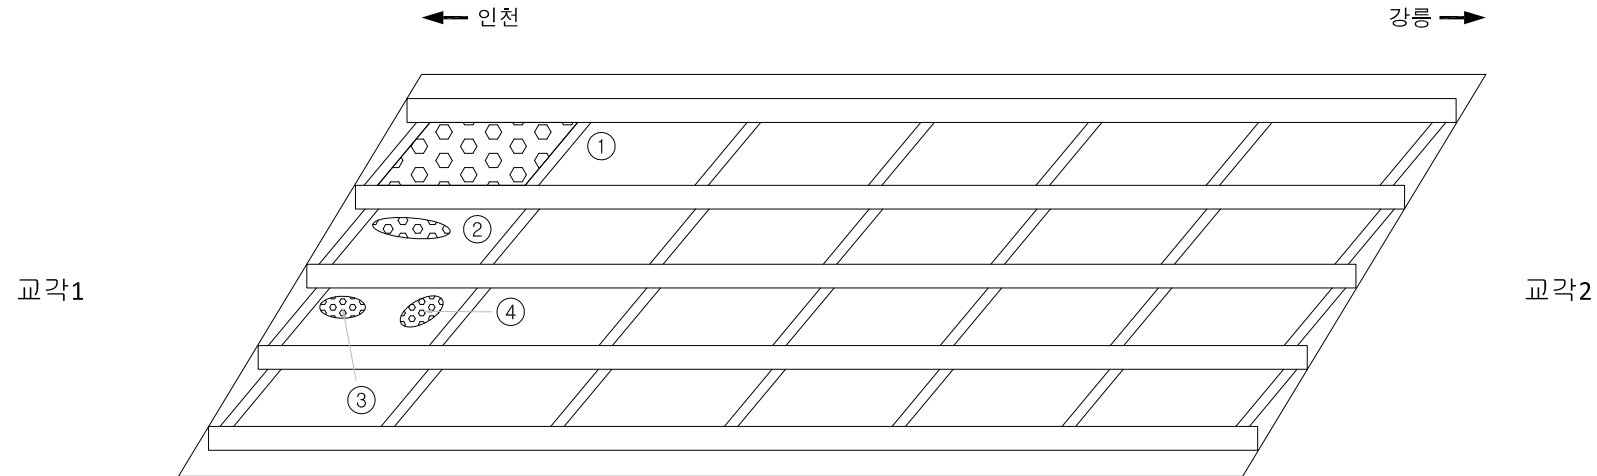
| 과업명 | 2017년도 정밀점검 | 점검기관 | 한국도로공사 대관령지사 | 도면명 | 바닥판(S2) | 도면번호 | 06/31 |

| 손상<br>번호 | 신,구 | 위 치 | 결 함 내 용 | 폭<br>(mm) | 너비<br>(m) | 길이<br>(m) | 개소<br>(EA) | 손상<br>물량 | 단<br>위 | 비고 |
|---|---|---|---|---|---|---|---|---|---|---|
| 1 | 신 | S2 | 백태 | | 2.0 | 5.0 | 1 | 10.0 | m <sup>2</sup> | |
| 2 | 신 | S2 | 백태 | | 0.4 | 3.0 | 1 | 1.2 | m <sup>2</sup> | |
| 3 | 신 | S2 | 백태 | | 1.0 | 2.0 | 1 | 2.0 | m <sup>2</sup> | |
| 4 | 신 | S2 | 백태 | | 1.2 | 2.0 | 1 | 2.4 | m <sup>2</sup> | |

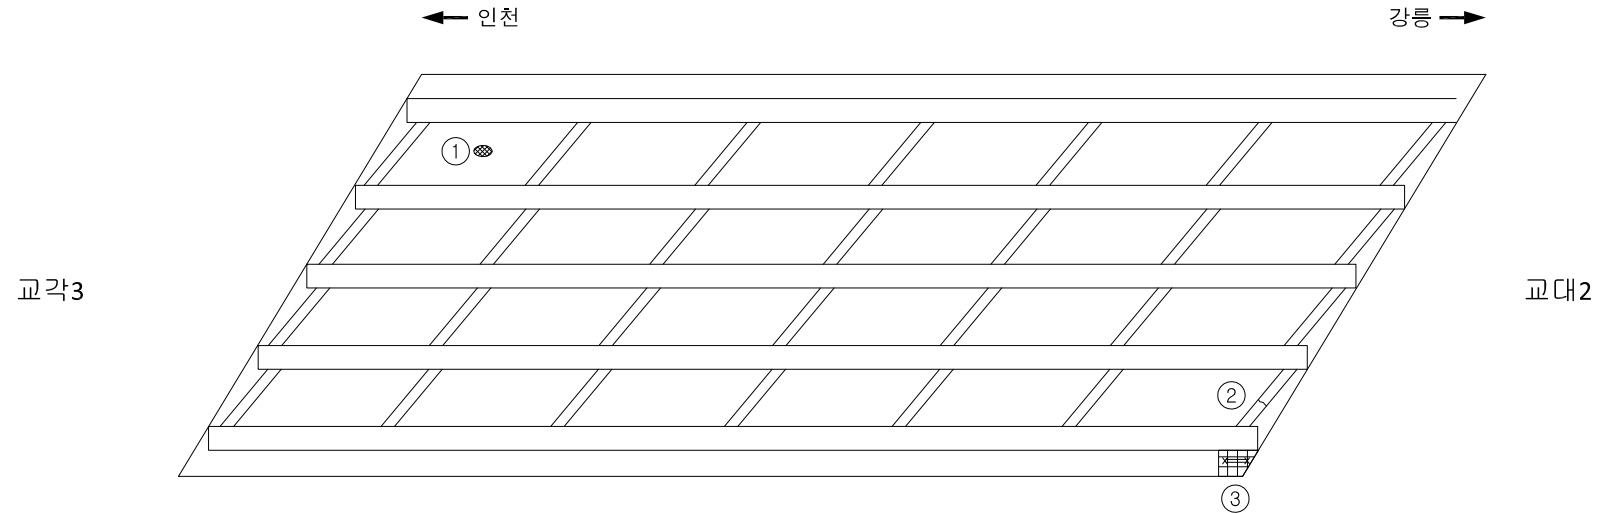
| 과업명 | 2017년도 정밀점검 | 점검기관 | 한국도로공사 대관령지사 | 도면명 | 바닥판(S4) | 도면번호 | 08/31 |

| 손상<br>번호 | 신,구 | 위 치 | 결 함 내 용 | 폭<br>(mm) | 너비<br>(m) | 길이<br>(m) | 개소<br>(EA) | 손상<br>물량 | 단<br>위 | 비고 |
|---|---|---|---|---|---|---|---|---|---|---|
| 1 | 신 | S4 | 재료분리 | | 0.2 | 0.3 | 1 | 0.06 | m <sup>2</sup> | |
| 2 | 신 | S4 | 가로보 균열(배면) | 0.1 | | 0.3 | 1 | 0.3 | m | |
| 3 | 신 | S4 | 박락 및 철근노출 | | 0.4 | 0.4 | 1 | 0.16 | m <sup>2</sup> | |

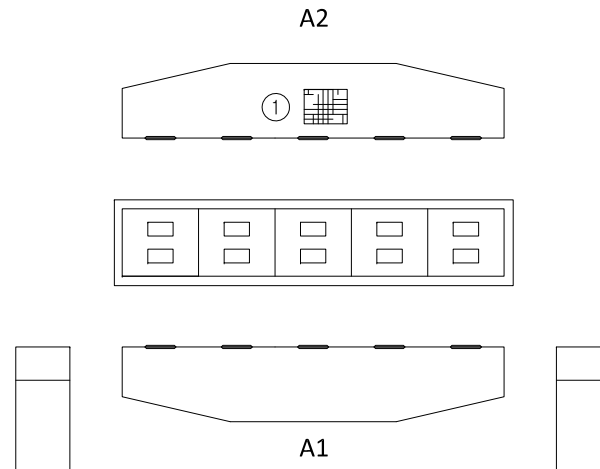
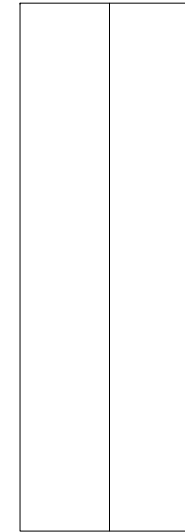
| 과업명 | 2017년도 정밀점검 | 점검기관 | 한국도로공사 대관령지사 | 도면명 | 교각(P1) | 도면번호 | 09/31 |

| 손상<br>번호 | 신,구<br>위 치 | 결 함 내 용 | 폭<br>(mm) | 너비<br>(m) | 길이<br>(m) | 개소<br>(EA) | 손상<br>물량 | 단<br>위 | 비고 |
|---|---|---|---|---|---|---|---|---|---|
| 1 | 신 | P1 | | 1.0 | 1.0 | 1 | 1.0 | m <sup>2</sup> | |

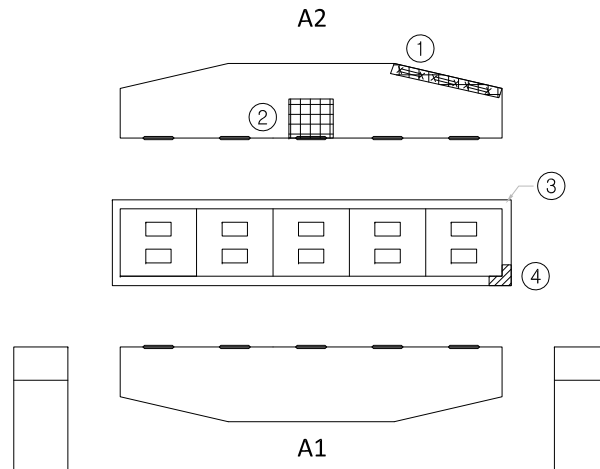
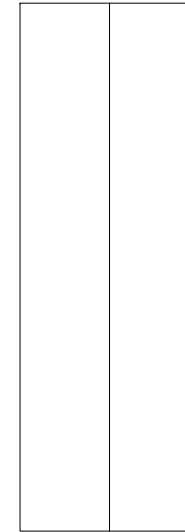
| 과업명 | 2017년도 정밀점검 | 점검기관 | 한국도로공사 대관령지사 | 도면명 | 교각(P2) | 도면번호 | 10/31 |

| 손상<br>번호 | 신,구 | 위 치 | 결 함 내 용 | 폭<br>(mm) | 너비<br>(m) | 길이<br>(m) | 개소<br>(EA) | 손상<br>물량 | 단<br>위 | 비고 |
|---|---|---|---|---|---|---|---|---|---|---|
| 1 | 신 | P2 | 박락 및 철근노출 | | 0.4 | 2.0 | 1 | 0.8 | m <sup>2</sup> | |
| 2 | 신 | P2 | 돌뜸 | | 1.5 | 1.5 | 1 | 2.25 | m <sup>2</sup> | |
| 3 | 신 | P2 | 배수관 길이부족 | | | | 1 | 1.0 | EA | |
| 4 | 구 | P2 | 점검로 부식 | | | | 1 | 1.0 | EA | |

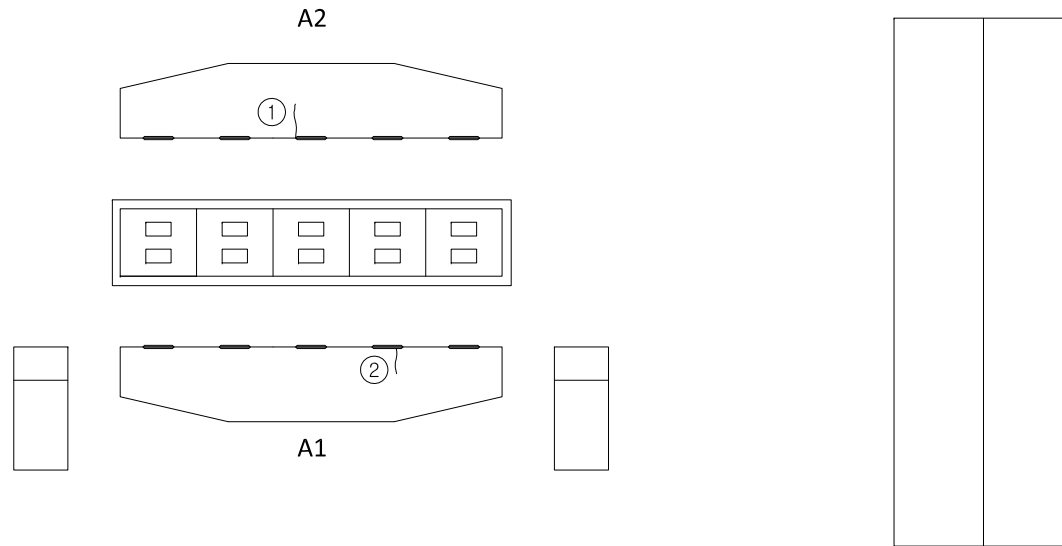
| 과업명 | 2017년도 정밀점검 | 점검기관 | 한국도로공사 대관령지사 | 도면명 | 교각(P3) | 도면번호 | 11/31 |

| 손상<br>번호 | 신,구 | 위 치 | 결 함 내 용 | 폭<br>(mm) | 너비<br>(m) | 길이<br>(m) | 개소<br>(EA) | 손상<br>물량 | 단위 | 비고 |
|---|---|---|---|---|---|---|---|---|---|---|
| 1 | 신 | P3 | 균열 | 0.2 | | 0.6 | 1 | 0.6 | m | |
| 2 | 신 | P3 | 균열 | 0.2 | | 0.6 | 1 | 0.6 | m | |

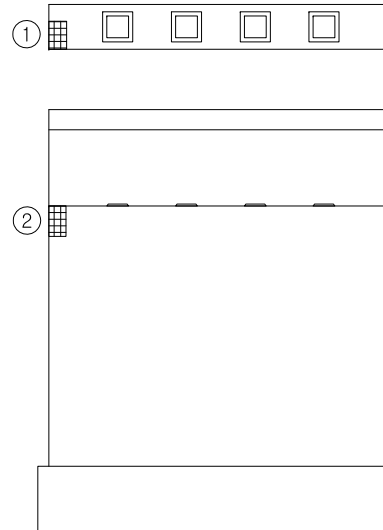
| 과업명 | 2017년도 정밀점검 | 점검기관 | 한국도로공사 대관령지사 | 도면명 | 교대(A1) | 도면번호 | 12/31 |

| 손상<br>번호 | 신,구 | 위 치 | 결 함 내 용 | 폭<br>(mm) | 너비<br>(m) | 길이<br>(m) | 개소<br>(EA) | 손상<br>물량 | 단<br>위 | 비고 |
|---|---|---|---|---|---|---|---|---|---|---|
| 1 | 신 | A1 | 들뜸 | | 0.2 | 0.5 | 1 | 0.1 | m² | |
| 2 | 신 | A1 | 박락 | | 0.2 | 0.6 | 1 | 0.12 | m² | |

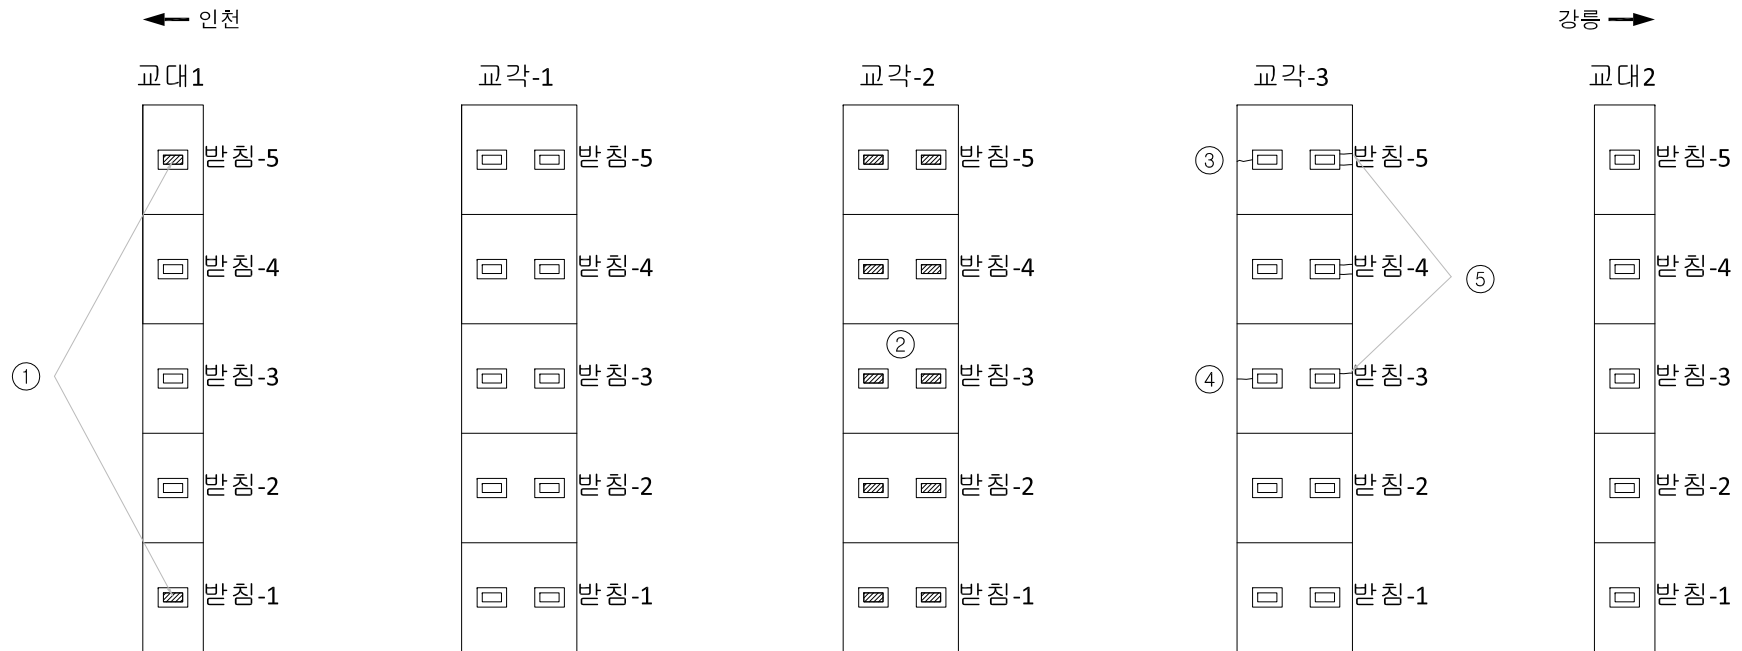
| 과업명 | 2017년도 정밀점검 | 점검기관 | 한국도로공사 대관령지사 | 도면명 | 교량받침 | 도면번호 | 16/31 |

| 손상<br>번호 | 신,구 | 위 치 | 결 함 내 용 | 폭<br>(mm) | 너비<br>(m) | 길이<br>(m) | 개소<br>(EA) | 손상<br>물량 | 단<br>위 | 비고 |
|---|---|---|---|---|---|---|---|---|---|---|
| 1 | 신 | A1 | 플레이트 부식 | | | | 2 | 2.0 | EA | |
| 2 | 신 | P2 | 플레이트 부식 | | | | 10 | 10.0 | EA | |
| 3 | 신 | P3 | 받침콘크리트 균열 | 0.2 | | 0.4 | 1 | 0.4 | m | |
| 4 | 신 | P3 | 받침콘크리트 균열 | 0.2 | | 0.3 | 1 | 0.3 | m | |
| 5 | 신 | P3 | 받침콘크리트 균열 | 0.2 | | 0.3 | 5 | 1.5 | m | |

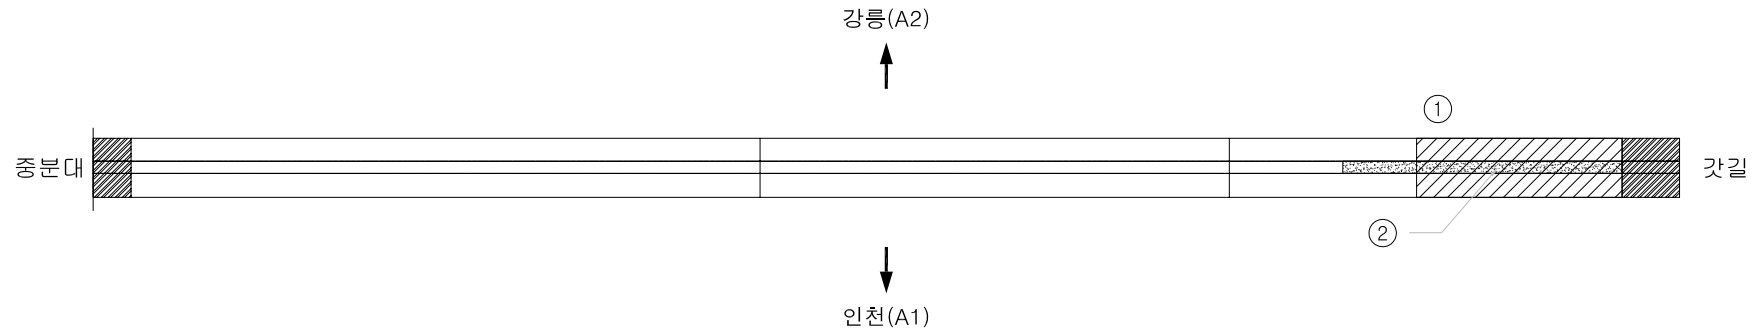
| 과업명 | 2017년도 정밀점검 | 점검기관 | 한국도로공사 대관령지사 | 도면명 | 신축이음장치(A1) | 도면번호 | 21/31 |

| 손상<br>번호 | 신,구 | 위 치 | 결 함 내 용 | 폭<br>(mm) | 너비<br>(m) | 길이<br>(m) | 개소<br>(EA) | 손상<br>물량 | 단<br>위 | 비고 |
|---|---|---|---|---|---|---|---|---|---|---|
| 1 | 구 | A1 | 부식 | | | 1.5 | 1 | 1.5 | m | |
| 2 | 구 | A1 | 토사퇴적 | | | 2.0 | 1 | 2.0 | m | |

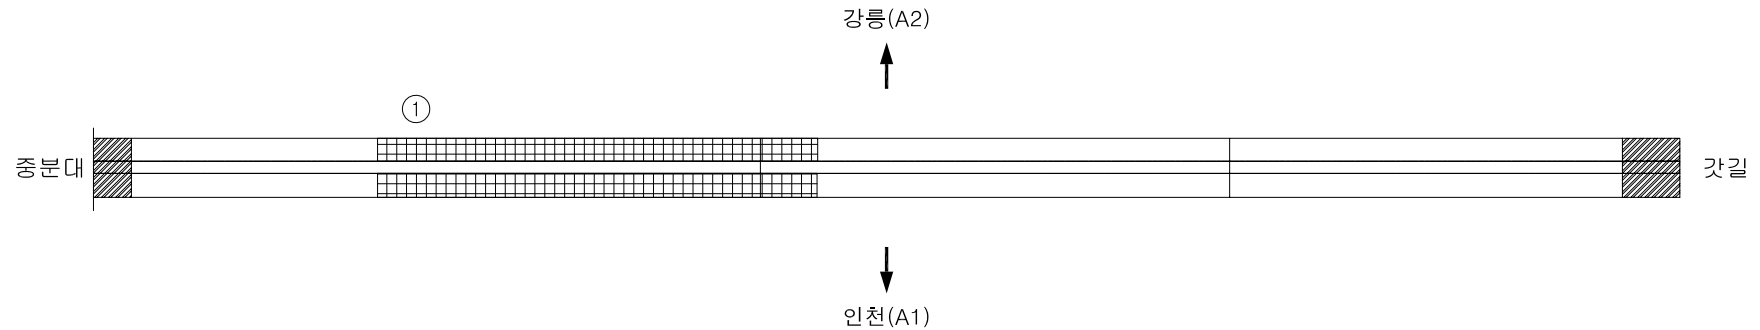
| 과업명 | 2017년도 정밀점검 | 점검기관 | 한국도로공사 대관령지사 | 도면명 | 신축이음장치(P2) | 도면번호 | 22/31 |

| 손상<br>번호 | 신,구 | 위 치 | 결 함 내 용 | 폭<br>(mm) | 너비<br>(m) | 길이<br>(m) | 개소<br>(EA) | 손상<br>물량 | 단<br>위 | 비고 |
|---|---|---|---|---|---|---|---|---|---|---|
| 1 | 신 | P2 | 후타재 박리 | | 0.4 | 4.0 | 2 | 3.2 | m <sup>2</sup> | |

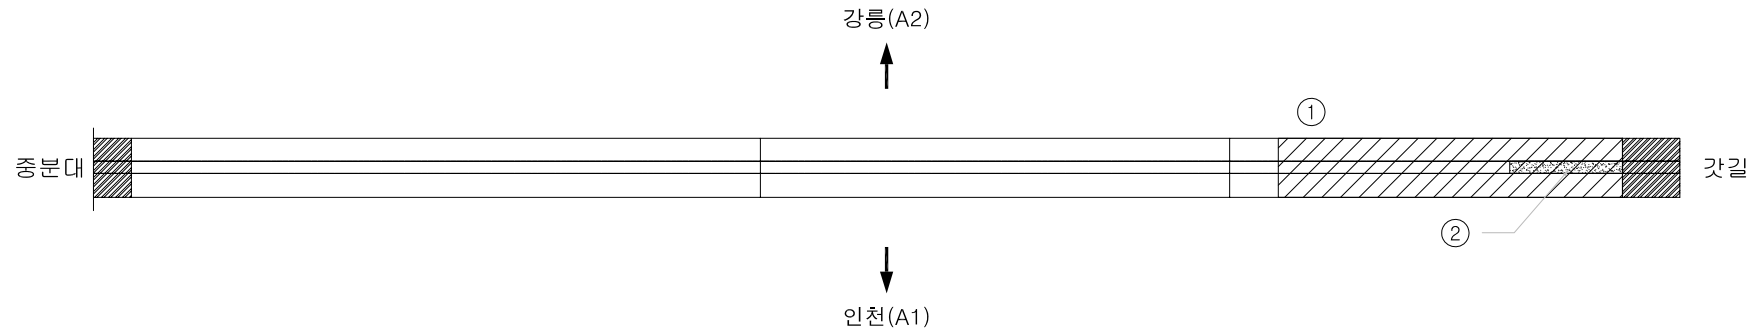
| 과업명 | 2017년도 정밀점검 | 점검기관 | 한국도로공사 대관령지사 | 도면명 | 신축이음장치(A2) | 도면번호 | 23/31 |

| 손상<br>번호 | 신,구 | 위 치 | 결 함 내 용 | 폭<br>(mm) | 너비<br>(m) | 길이<br>(m) | 개소<br>(EA) | 손상<br>물량 | 단<br>위 | 비고 |
|---|---|---|---|---|---|---|---|---|---|---|
| 1 | 구 | A2 | 부식 | | | 3.0 | 1 | 3.0 | m | |
| 2 | 구 | A2 | 토사퇴적 | | | 0.9 | 1 | 0.9 | m | |

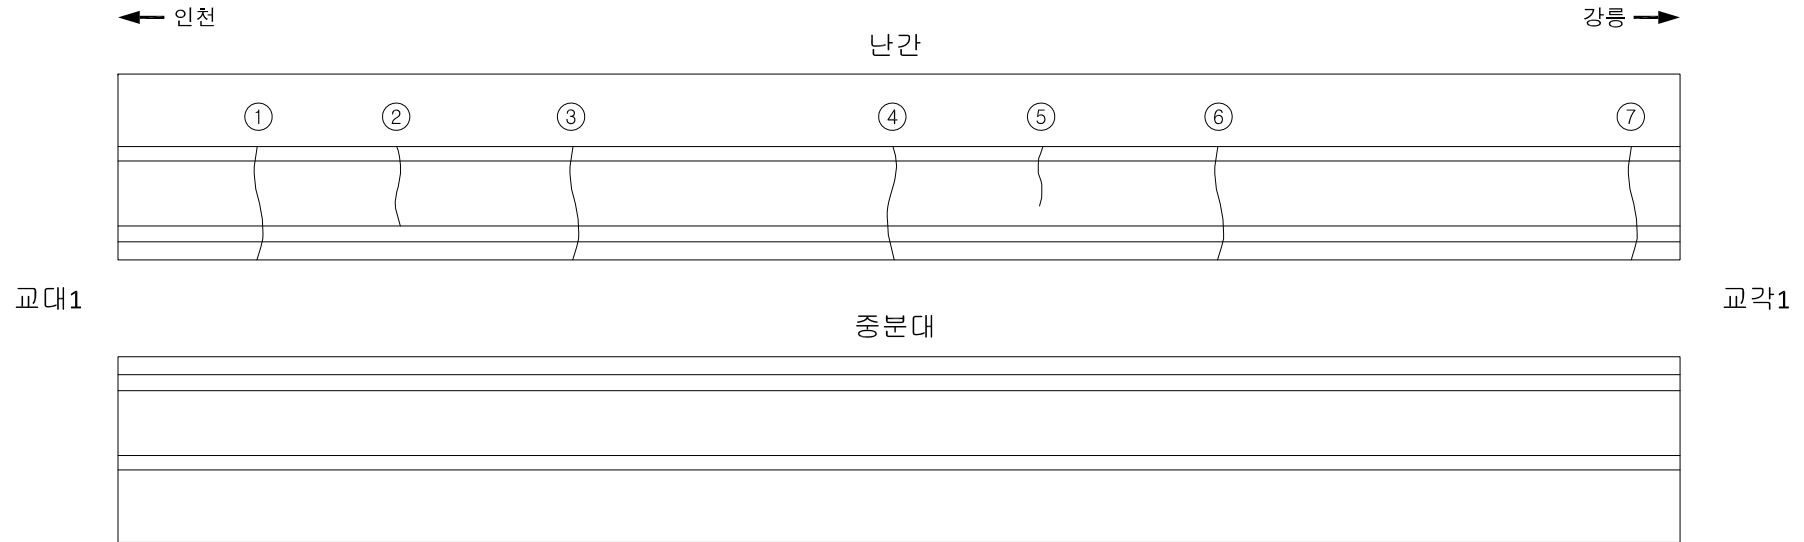
| 과업명 | 2017년도 정밀점검 | 점검기관 | 한국도로공사 대관령지사 | 도면명 | 난간/중분대(S1) | 도면번호 | 24/31 |

| 손상<br>번호 | 신,구 | 위 치 | 결 함 내 용 | 폭<br>(mm) | 너비<br>(m) | 길이<br>(m) | 개소<br>(EA) | 손상<br>물량 | 단<br>위 | 비고 |
|---|---|---|---|---|---|---|---|---|---|---|
| 1 | 신 | S1 | 균열 | 0.1 | | 1.2 | 1 | 1.2 | m | |
| 2 | 신 | S1 | 균열 | 0.1 | | 0.8 | 1 | 0.8 | m | |
| 3 | 신 | S1 | 균열 | 0.1 | | 1.2 | 1 | 1.2 | m | |
| 4 | 신 | S1 | 균열 | 0.1 | | 1.2 | 1 | 1.2 | m | |
| 5 | 신 | S1 | 균열 | 0.1 | | 0.6 | 1 | 0.6 | m | |
| 6 | 신 | S1 | 균열 | 0.1 | | 1.2 | 1 | 1.2 | m | |
| 7 | 신 | S1 | 균열 | 0.1 | | 1.2 | 1 | 1.2 | m | |

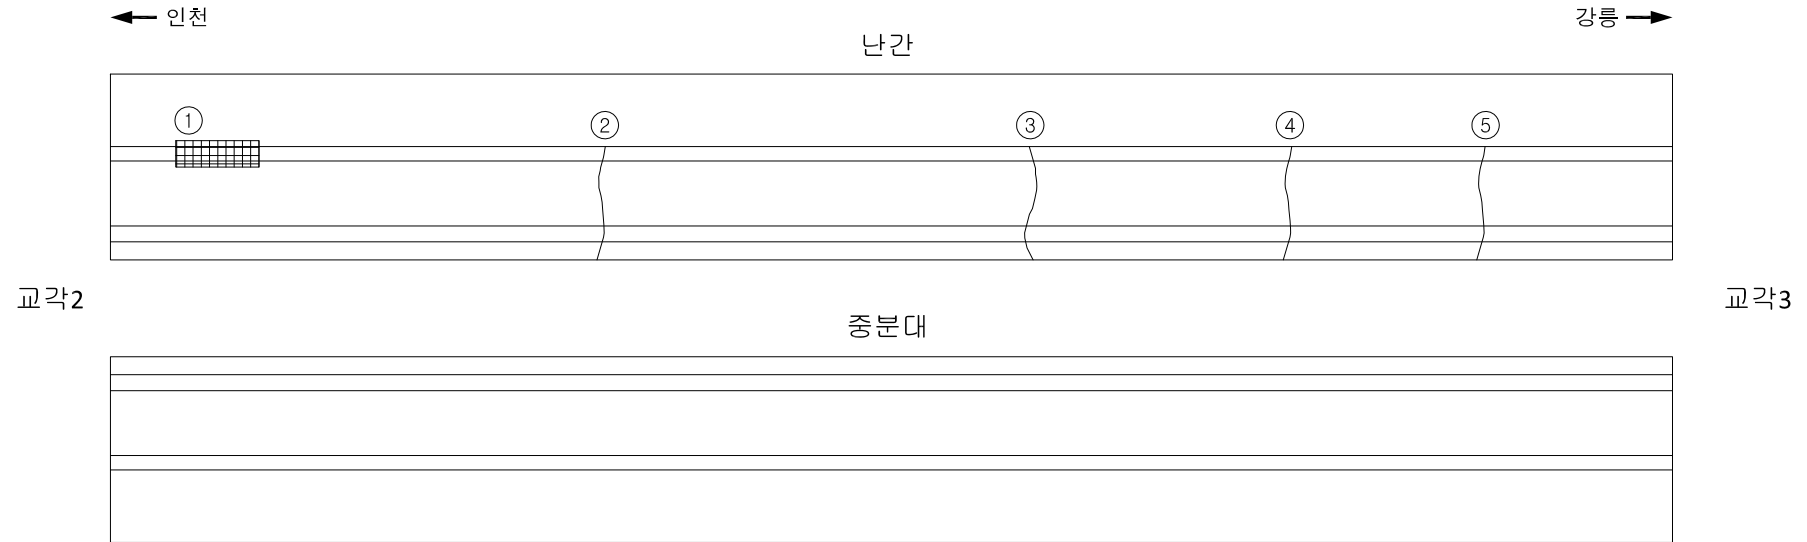
| 과업명 | 2017년도 정밀점검 | 점검기관 | 한국도로공사 대관령지사 | 도면명 | 난간/중분대(S3) | 도면번호 | 26/31 |

| 손상<br>번호 | 신,구 | 위 치 | 결 함 내 용 | 폭<br>(mm) | 너비<br>(m) | 길이<br>(m) | 개소<br>(EA) | 손상<br>물량 | 단<br>위 | 비고 |
|---|---|---|---|---|---|---|---|---|---|---|
| 1 | 신 | S3 | 박락 | | 0.3 | 1.0 | 1 | 0.3 | m <sup>2</sup> | |
| 2 | 신 | S3 | 균열 | 0.1 | | 1.2 | 1 | 1.2 | m | |
| 3 | 신 | S3 | 균열 | 0.1 | | 1.2 | 1 | 1.2 | m | |
| 4 | 신 | S3 | 균열 | 0.1 | | 1.2 | 1 | 1.2 | m | |
| 5 | 신 | S3 | 균열 | 0.1 | | 1.2 | 1 | 1.2 | m | |

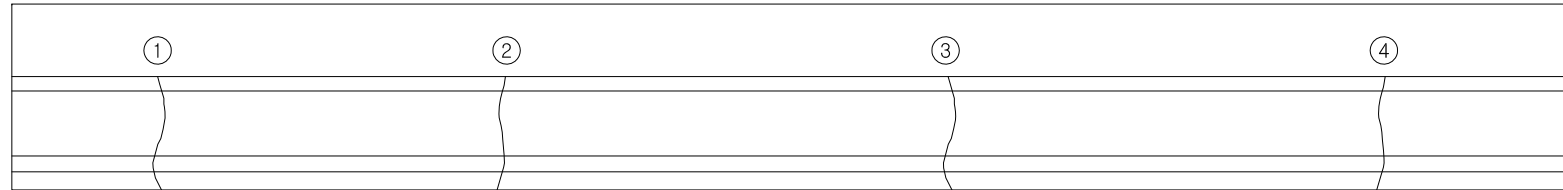
| 과업명 | 2017년도 정밀점검 | 점검기관 | 한국도로공사 대관령지사 | 도면명 | 난간/중분대(S4) | 도면번호 | 27/31 |

| 손상<br>번호 | 신,구 | 위 치 | 결 함 내 용 | 폭<br>(mm) | 너비<br>(m) | 길이<br>(m) | 개소<br>(EA) | 손상<br>물량 | 단<br>위 | 비고 |
|---|---|---|---|---|---|---|---|---|---|---|
| 1 | 신 | S3 | 균열 | 0.1 | | 1.2 | 1 | 1.2 | m | |
| 2 | 신 | S3 | 균열 | 0.1 | | 1.2 | 1 | 1.2 | m | |
| 3 | 신 | S3 | 균열 | 0.1 | | 1.2 | 1 | 1.2 | m | |
| 4 | 신 | S3 | 균열 | 0.1 | | 1.2 | 1 | 1.2 | m | |
