# 정밀점검보고서

- 백옥포교(인천) -

2017. 9.

한국도로공사

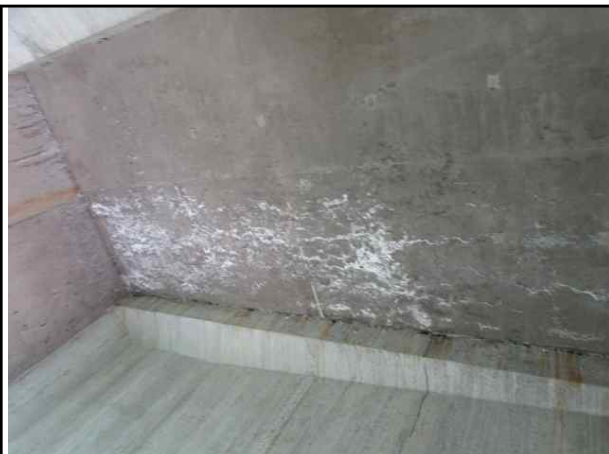
| 점<br>검<br>결<br>과 | 손상<br>현황 | <ul style="list-style-type: none"> <li>• 백태</li> <li>• 재료분리</li> <li>• 박락 및 철근노출</li> </ul> |
| | 원인<br>분석 | <ul style="list-style-type: none"> <li>• 콘크리트 타설시 수화열에 의한 부재의 내·외부 온도차 및 시공초기 건조수축 등에 의해 균열이 발생되었으며, 우수가 유입되어 균열부에서 백태를 유발시킨 것으로 판단됨</li> <li>• 시공초기 다짐미흡으로 인한 재료분리 발생</li> <li>• 바닥판에 발생한 박락 및 철근노출은 신축이음부 하부 노면수 유입으로 인해 우수가 유입되어 동결융해의 반복으로 발생한 것으로 판단됨</li> </ul> |

바닥판하면 S1 백태

| | 대책 | <ul style="list-style-type: none"> <li>• 백태 : 표면처리보수</li> <li>• 재료분리 : 단면복구</li> <li>• 박락 및 철근노출 : 단면복구(방청)</li> </ul> |

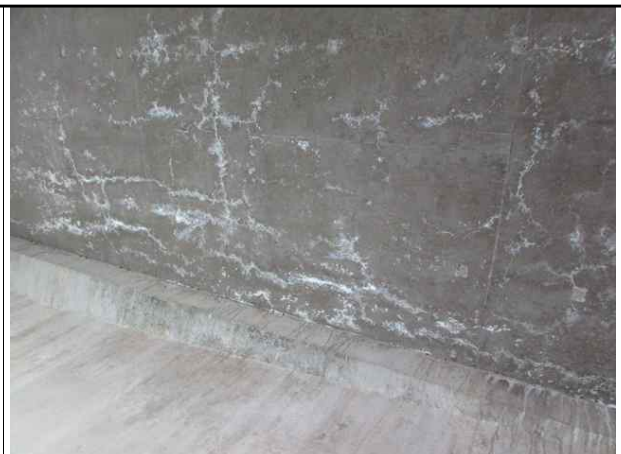
바닥판하면 S2 백태

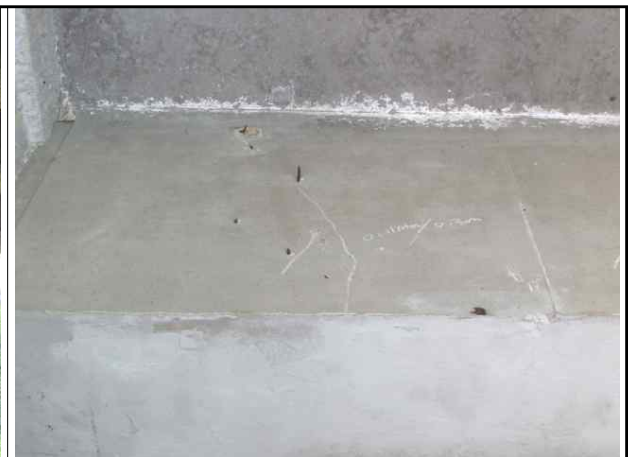
| | 원인<br>분석 | <ul style="list-style-type: none"> <li>• 가로보 균열은 콘크리트 타설시 소성수축 및 시공초기 건조수축 등에 의해 발생한 비구조적인 균열로 판단됨</li> </ul> |

가로보 S4 균열(0.3mm미만)

| | 대책 | <ul style="list-style-type: none"> <li>• 가로보 균열(cw 0.3mm 미만) : 표면처리보수</li> </ul> |

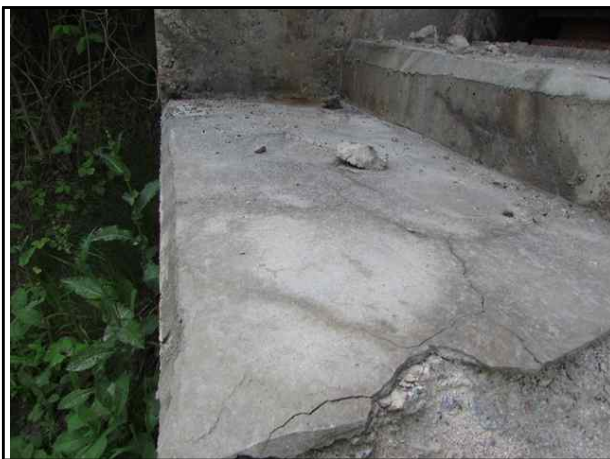
| | 원인<br>분석 | <ul style="list-style-type: none"> <li>• 교대 및 교각에 발생된 폭0.1~0.2mm 수직균열 및 망상균열은 콘크리트 타설시 수화열에 의한 부재의 내·외부 온도차 및 시공초기 건조수축 등에 의한 발생된 비구조적인 균열로 판단됨</li> <li>• 우수접촉 및 경년열화에 의해 들뜸 발생</li> <li>• 노면수의 유입으로 인해 콘크리트 동결융해의 반복으로 인해 박락 발생</li> <li>• 우수접촉으로 인해 점검로 부식발생(추락위험 높음)</li> </ul> |

교대 A1 구체 들뜸

| | 대책 | <ul style="list-style-type: none"> <li>• 균열(cw 0.3mm 미만) : 표면처리보수</li> <li>• 망상균열 : 표면처리보수</li> <li>• 들뜸 : 단면복구</li> <li>• 박락 : 단면복구</li> <li>• 박락 및 철근노출 : 단면복구(방청)</li> <li>• 점검로 부식 : 점검로 부식</li> </ul> |

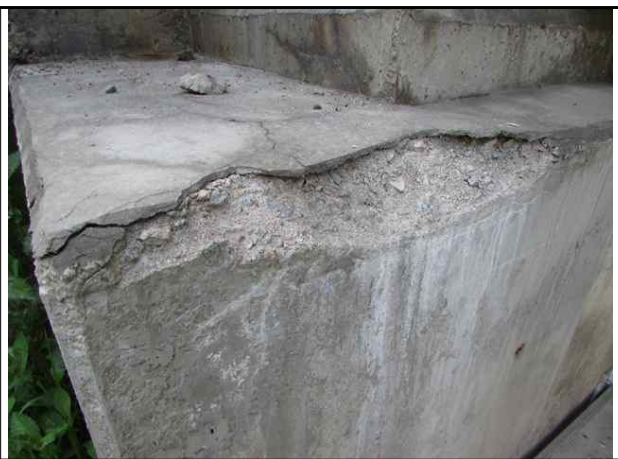
교대 A1 구체 박락

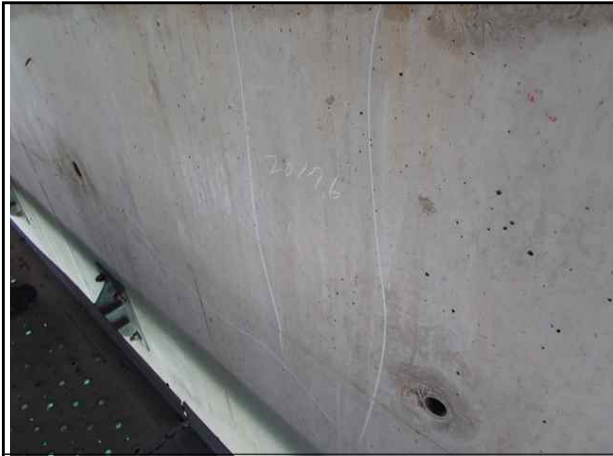
교각 P1 코핑 균열(0.3mm미만)

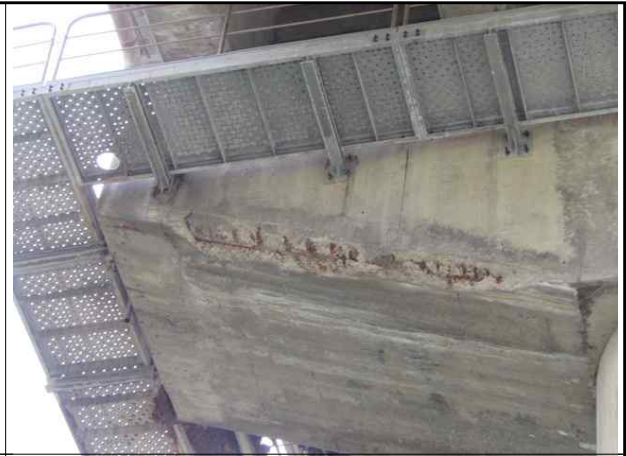
교각 P2 코핑 박락 및 철근노출

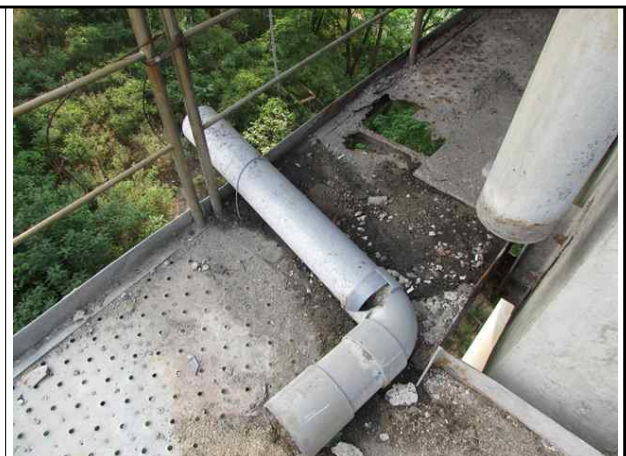
- 교각(P2) 점검로에서 발생한 점검로 발판 부식은 안전점검자의 안전 및 생명에 위협을 끼칠 수 있는 상황이므로 조속한 보수를 실시하는 것이 바람직 할 것으로 판단된다.
- 플레이트 부식은 공용중 외기 및 우수의 접촉 등 경년열화에 의해 발생하였으며, 플레이트 부식은 교량받침의 기능성 및 사용성에 미치는 영향은 없을 것으로 판단되나 현재 부식이 많이 진행되어 미관성을 저하시키므로 미관성 제고 차원에서 도장보수를 실시하는 것이 바람직할 것으로 판단된다.

교각 P2 점검시설 부식(추락위험)

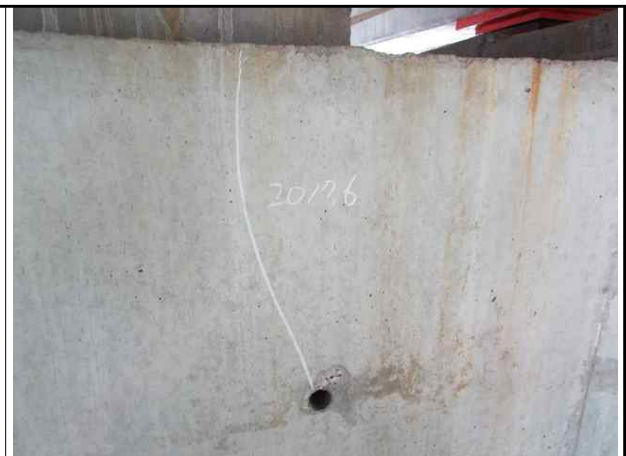
교각 P2 코핑 균열(0.3mm미만)

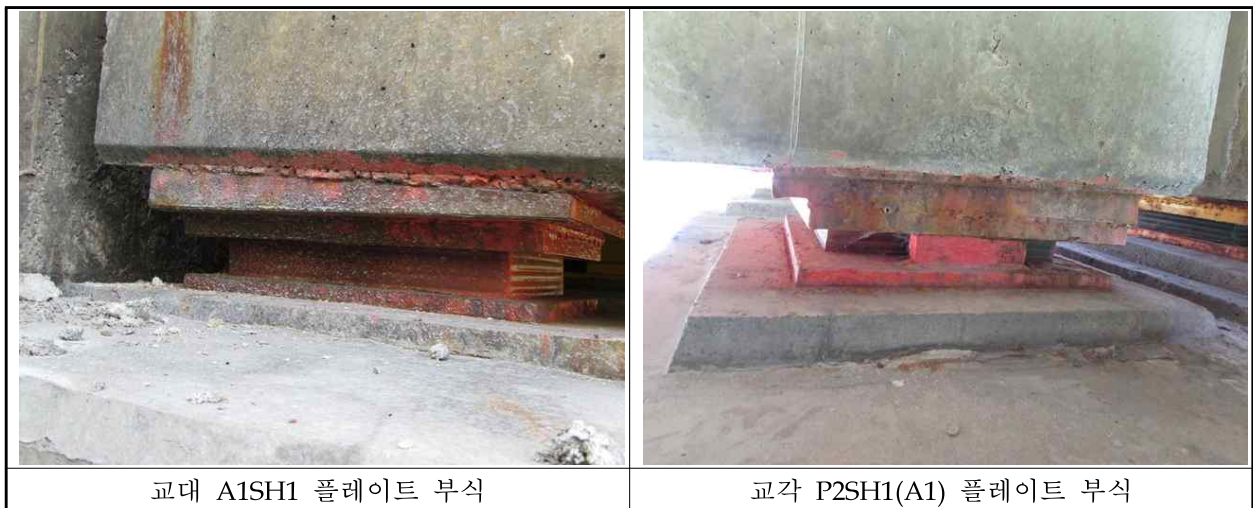
| | 원인<br>분석 | <ul style="list-style-type: none"> <li>● 받침콘크리트 균열은 콘크리트 타설 경화 시 수화열에 의해 하부플레이트가 팽창하게 되며, 건조수축 시 하부플레이트의 열팽창계수의 차이로 인하여 마찰력이 발생하여 균열을 발생시킨 것으로 판단됨</li> <li>● 플레이트 부식은 공용중 외기 및 우수의 접촉 등 경년열화에 의해 발생<br/>플레이트 부식은 교량받침의 기능성 및 사용성에 미치는 영향은 없을 것으로 판단되므로 주의관찰을 실시하는 것이 바람직하며, 추후 부식이 진전되어 미관성을 저하시킬 경우 미관성 제고 차원에서 도장보수를 실시하는 것이 바람직할 것으로 판단됨</li> </ul> |

교대 A1SH1 플레이트 부식

교각 P2SH1(A1) 플레이트 부식

| | 대책 | <ul style="list-style-type: none"> <li>● 받침콘크리트 균열(cw 0.3mm 미만) : 표면처리보수</li> <li>● 플레이트 부식 : 주의관찰</li> </ul> |

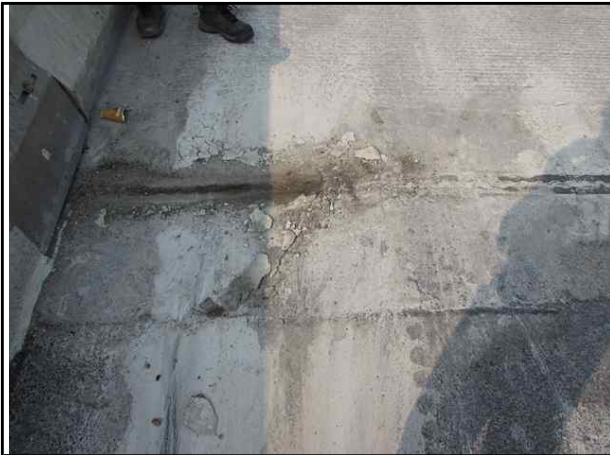
| | 원인<br>분석 | <ul style="list-style-type: none"> <li>• 겨울철 제설제로 인하여 발생한 후타재 박리는 골재가 노출되어 있는 상태였으나, 단차 및 이격 등의 손상이 없는 상태이므로 지속적인 주의관찰을 실시하는 것이 바람직함</li> <li>• 공용중 우수접촉으로 인하여 본체 부식 발생</li> <li>• 공용중 이물질 유입으로 인한 토사퇴적 발생</li> </ul> |

Exp.J1(A1) 본체 부식 및 토사퇴적

| | 대책 | <ul style="list-style-type: none"> <li>• 후타재 박리 : 주의관찰</li> <li>• 본체 부식 : 주의관찰</li> <li>• 토사퇴적 : 청소</li> </ul> |

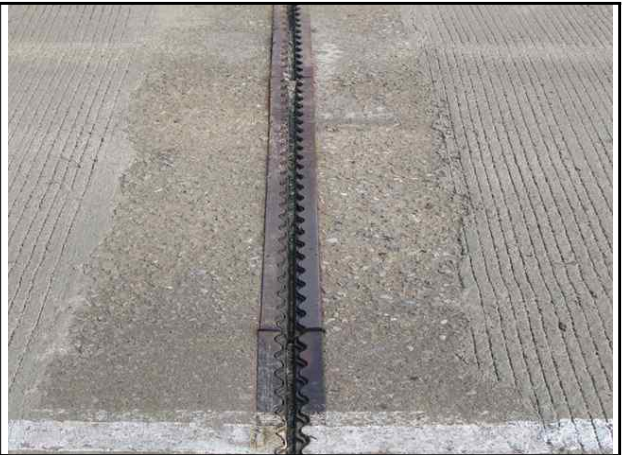
Exp.J2(P2) 후타재 박리

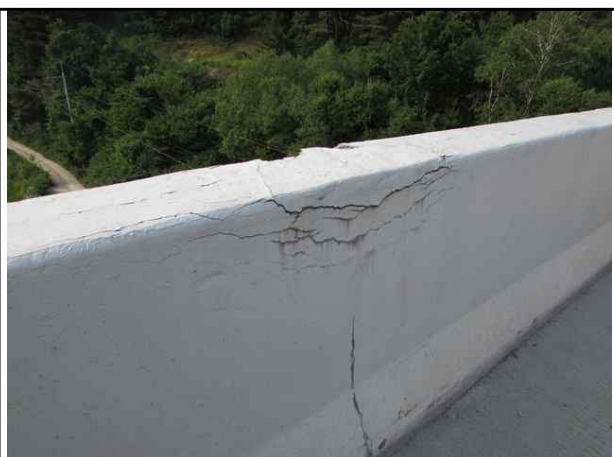
| | 원인<br>분석 | <ul style="list-style-type: none"> <li>• 방호벽 균열은 시공초기 건조수축에 의해 발생</li> <li>• 철근부식 + 경년열화에 의해 박락 발생</li> <li>• 배수관 길이부족으로 인하여 점검시설에 노면수가 유입되어 부식을 유발하기 때문에 배수관 길이를 연장해야 하는 것이 바람직 할 것으로 판단 됨</li> </ul> |

방호벽 S3 박락

| | 대책 | <ul style="list-style-type: none"> <li>• 방호벽 균열(0.3mm미만) : 표면처리보수</li> <li>• 방호벽 박락 : 단면복구</li> <li>• 배수시설 배수관 길이부족 : 배수관 길이연장</li> </ul> |

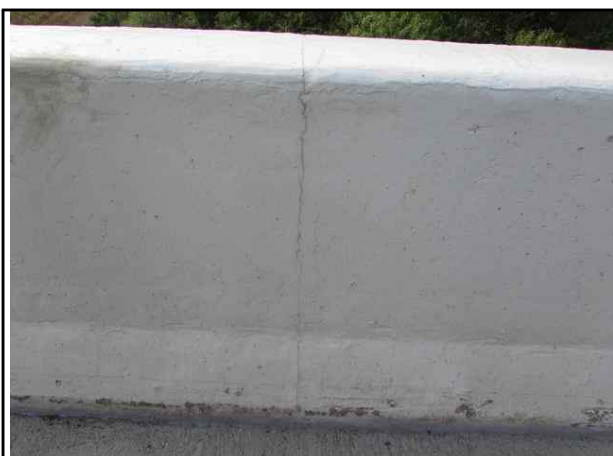
방호벽 S4 균열(0.3mm미만)
