# 대미원천교(강릉) 등 32개소 정밀점검보고서 - 백옥포교(강릉) -

2017. 12.

한국도로공사

정밀점검보고서

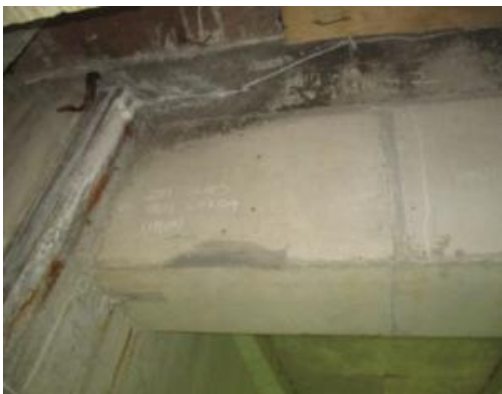
| | · 외관조사 내용 |
| | ① 현황: 바닥판 단부 균열 및 백태 |
| | ② 위치: S2 |
| | ③ 원인: 손상부 수분흡착, 교량신축, 충격 |

| | ④ 대책: 표면처리 |

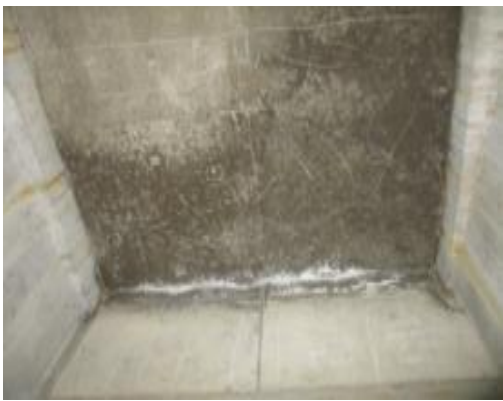
| | • 외관조사 내용 |
| | ① 현황: 망상균열 및 백태 |
| | ② 위치: S1 |

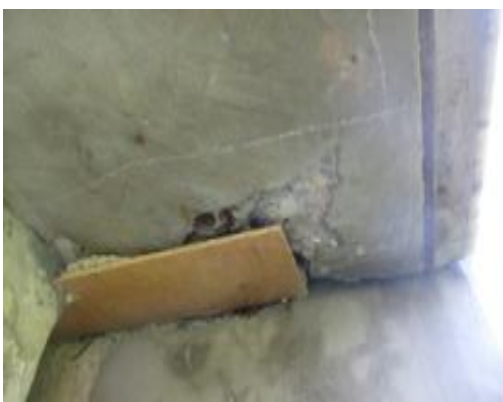
| | • 외관조사 내용 |
| | ① 현황: 철근노출, 박락 |
| | ② 위치: S1 |

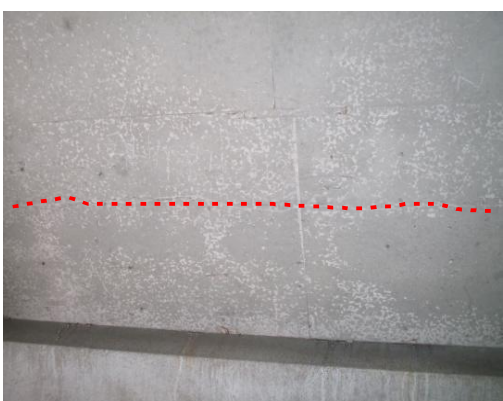
| | • 외관조사 내용 |
| | ① 현황: 바닥판 균열 $cw=0.3mm$ |
| | ② 위치: S3 |
| | ③ 원인: 차량충격, 손상열화 진행 |

| | • 외관조사 내용 |
|---|---|
| | ④ 대책: 주입보수 |

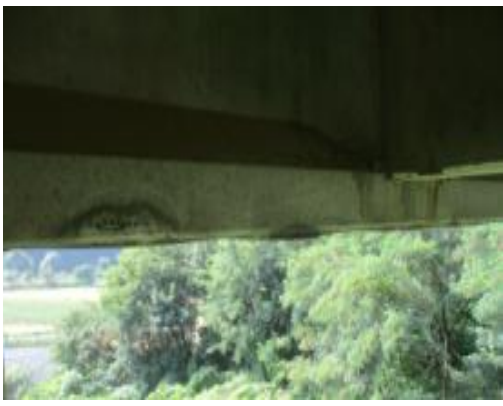
| | · 외관조사 내용 |
| | ① 현황: 재료분리 |
| | ② 위치: S2G4 |
| | ③ 원인: 타설 및 다짐불량 |

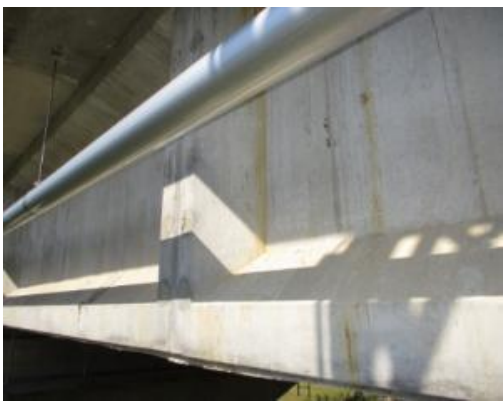
| | · 외관조사 내용 |
| | ① 현황: 거더 균열 cw=0.1~0.2mm |
| | ② 위치: S4G5 |
| | ③ 원인: 건조수축, 초기 결함 |

| | ④ 대책: 표면처리 |

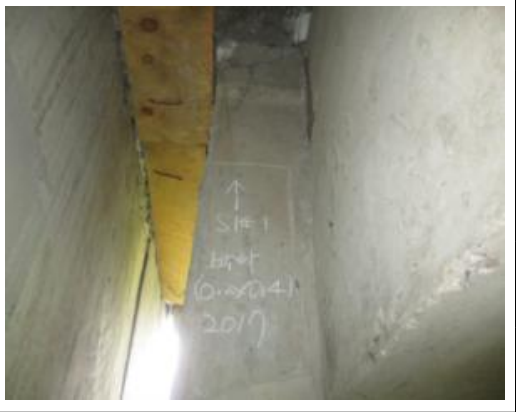
| | <b>· 외관조사 내용</b> |
| | ① 현황: 거더 단부 박리, 박락 |
| | ② 위치: S1G1 |

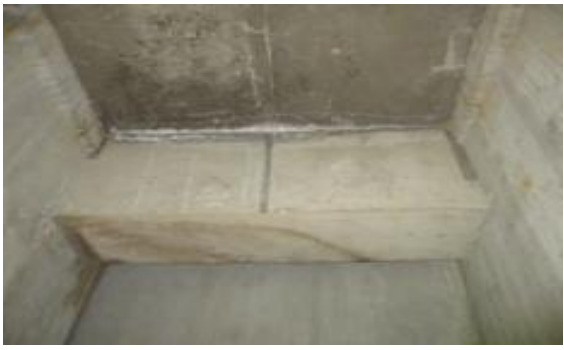
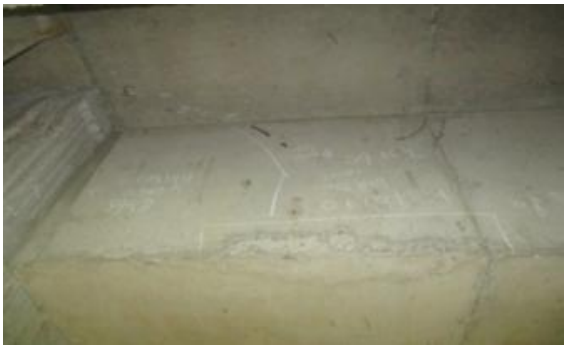
| S1 균열 cw=0.2mm | S4 균열 cw=0.2mm, 재료분리 |

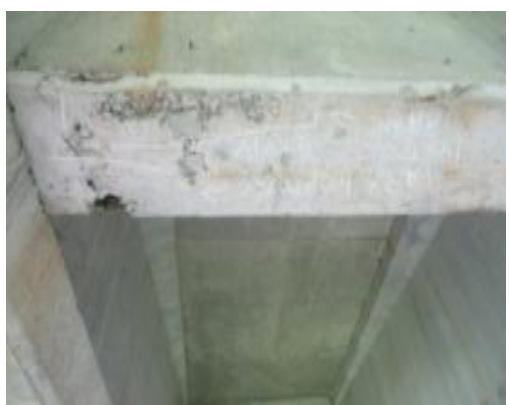
| | • 외관조사 내용 |
| | ① 현황: 철근노출, 재료분리 |
| | ② 위치: S2 |

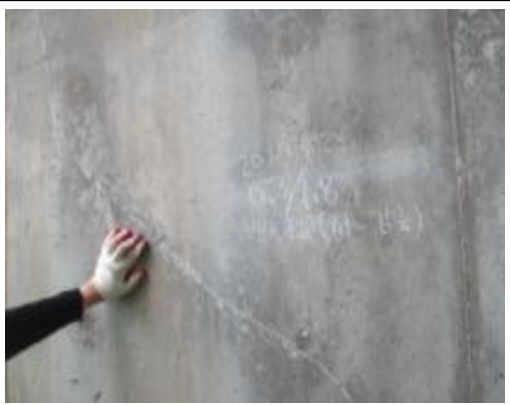
| | <p>· 외관조사 내용</p> <p>① 현황: 균열 <math>cw=0.3mm</math></p> <p>② 위치: 교대 A1</p> <p>③ 원인: 초기결함 열화, 공용기간 경과</p> <p>④ 대책: 주입보수</p> |

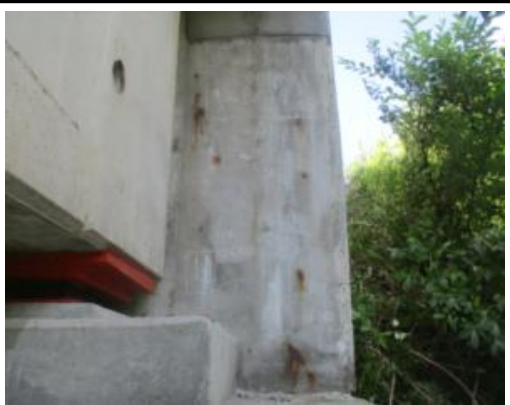
| | <p>· 외관조사 내용</p> <p>① 현황: 콘크리트 박리, 백태</p> <p>② 위치: 교대 A1</p> <p>③ 원인: 중성화, 수분유입, 공용기간 경과에 따른 재료의 열화, 내부 철근의 부식</p> <p>④ 대책: 단면복구, 표면처리</p> |

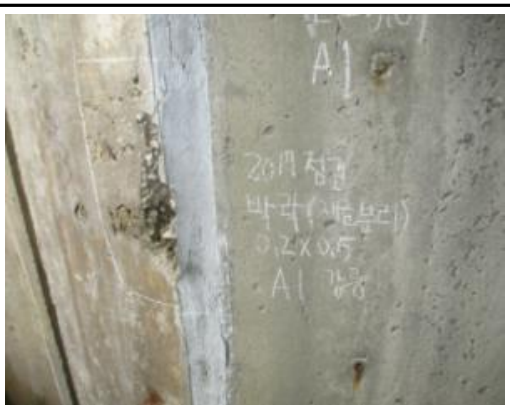
| | <p>· 외관조사 내용</p> <p>① 현황: 교대 콘크리트 박락</p> <p>② 위치: 교대 A1</p> <p>③ 원인: 재료열화, 시공 미흡</p> <p>④ 대책: 단면복구</p> |

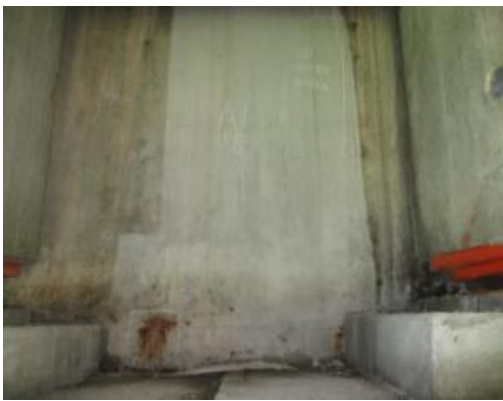
| | · 외관조사 내용 |
| | ① 현황: 홍벽 균열 $cw=0.1\sim0.3mm$ |
| | ② 위치: 교대 A1 |
| | ③ 원인: 빗물유입에 따른 열화진행<br>건조수축 균열, 동결융해 반복 |

| | · 외관조사 내용 |
|---|---|
| | ④ 대책: 표면처리, 주입보수 |

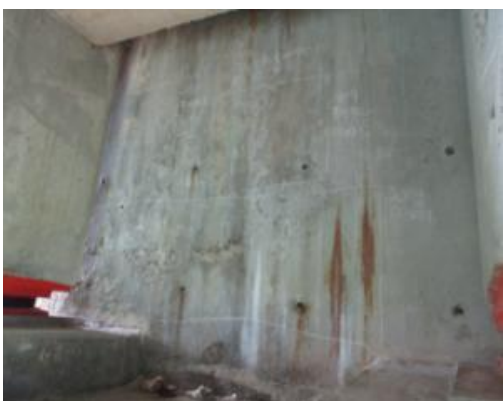
| | · 외관조사 내용 |
| | ① 현황: 백태, 재료분리 |
| | ② 위치: 교대 A2 |

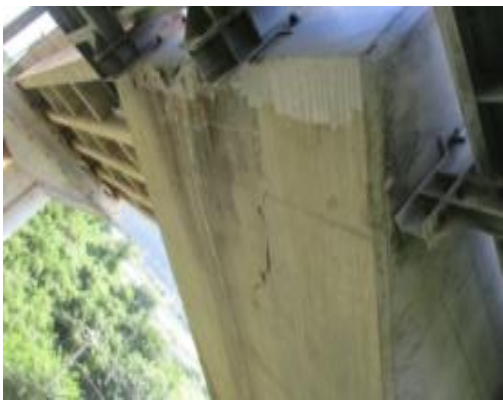
- 건조수축, 열화, 수분흡착, 동결융해 등으로 인한 균열, 백태, 박리 등이 확인됨.
- 교각(P2)의 코핑부에서 넓은 범위의 박리가 조사되었으며, 타설불량, 초기균열의 진행, 빗물 유입(신축이음 하면), 동결융해 등으로 인한 열화 진행 현상으로 판단됨.

| | • 외관조사 내용 |
| | ① 현황: 콘크리트박리(층분리, 들뜸) |
| | ② 위치: P2 코핑부 하면 |

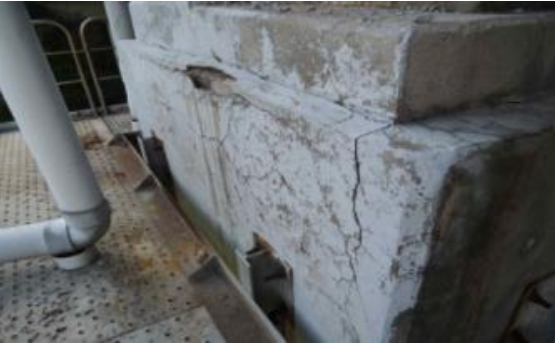
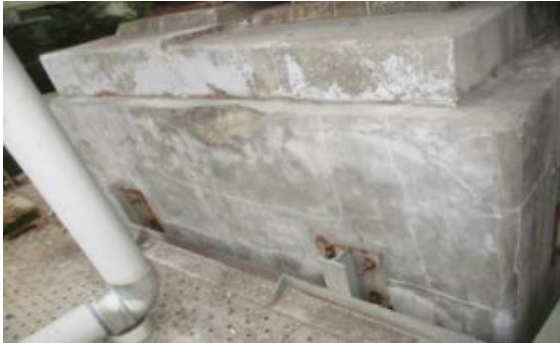
P2 박리 상세 사진

| P2 중분대 측 코핑(2015년) | → 보수 → 보수부 들뜸, 파손(2017년) |

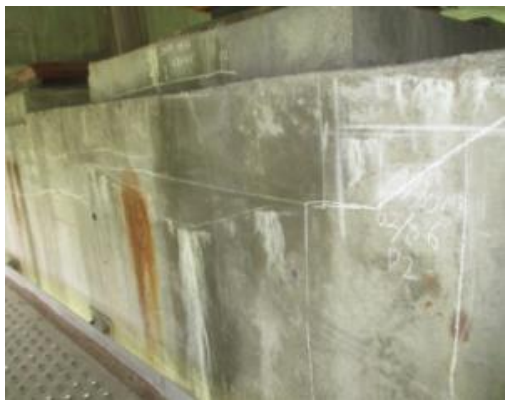
| | <p>• 외관조사 내용</p> <p>① 현황: 백태, 표면오염, 균열cw=0.2mm</p> <p>② 위치: P2 코핑부</p> <p>③ 원인: 빗물 유입(신축이음 하면), 동결 융해, 수분흡착, 탄산화</p> <p>④ 대책: 표면처리</p> |

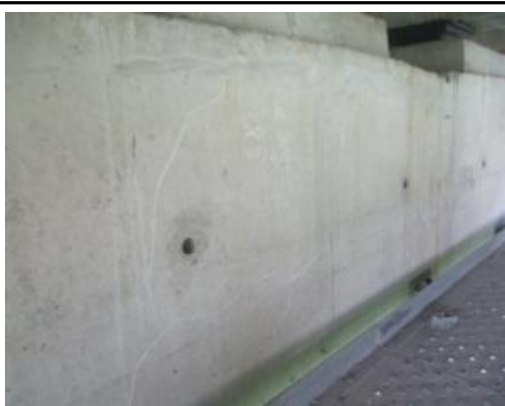
| | <p>• 외관조사 내용</p> <p>① 현황: 균열 cw=0.2mm</p> <p>② 위치: P1</p> <p>③ 원인: 건조수축</p> <p>④ 대책: 표면처리</p> |

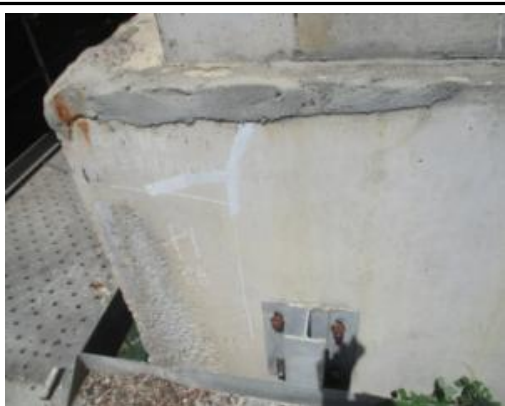
| | <p>• 외관조사 내용</p> <p>① 현황: 재료분리</p> <p>② 위치: P1 코핑부</p> <p>③ 원인: 타설 및 다짐 불량</p> <p>④ 대책: 단면복구</p> |

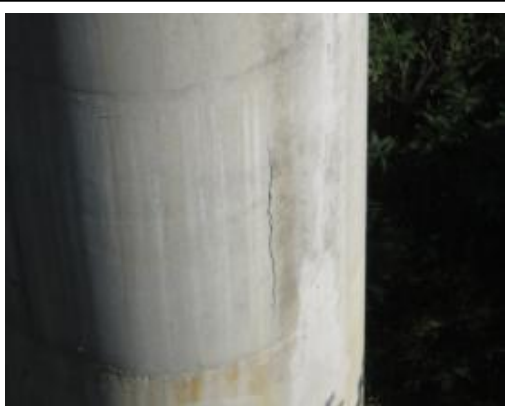
| | <p>• 외관조사 내용</p> <p>① 현황: 콘크리트 박리</p> <p>② 위치: P2 구체(기둥부)</p> <p>③ 원인: 재료열화</p> <p>④ 대책: 단면복구</p> |

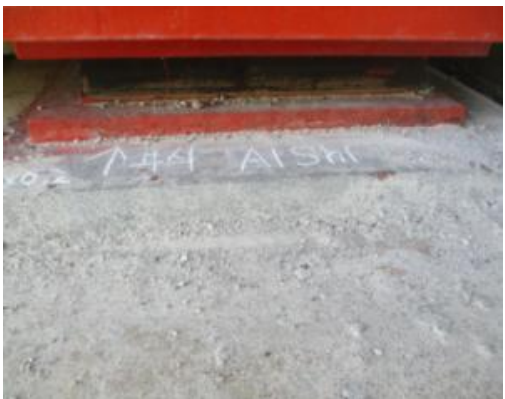
| | · 외관조사 내용 |
| | ① 현황: 받침 부식 |
| | ② 위치: A1 |

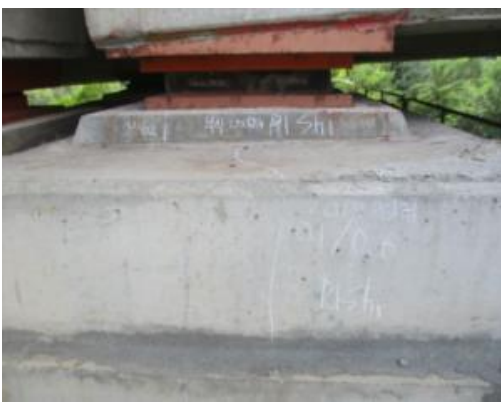
| | · 외관조사 내용 |
| | ① 현황: 받침 콘크리트 균열 $cw=0.1mm$ |
| | ② 위치: P1 |

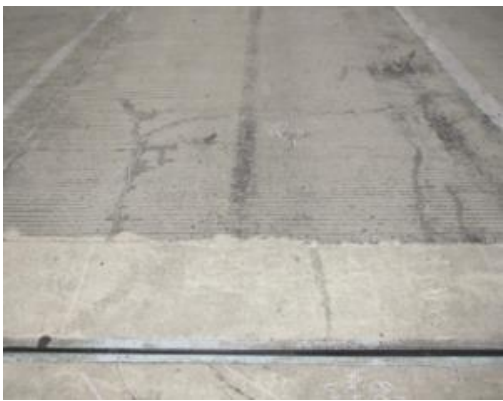
| | • 외관조사 내용 |
| | ① 현황: 교면포장 균열 |
| | ② 위치: S1 |
| | ③ 원인: 건조수축, 차량충격 |

| | ④ 대책: 포장 주입보수 |

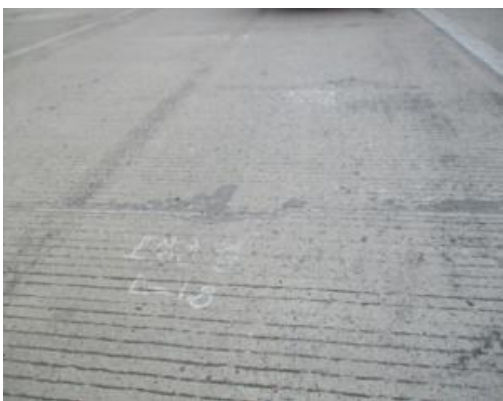
| | • 외관조사 내용 |
| | ① 현황: 교면포장 균열 |
| | ② 위치: S1 |

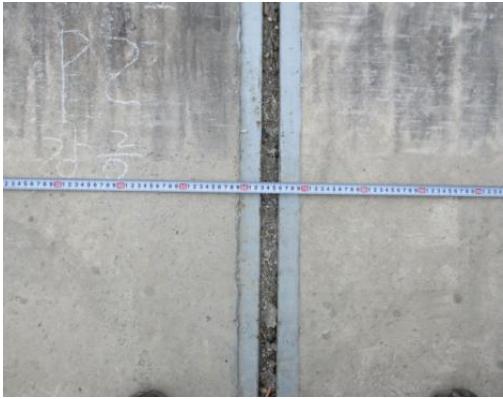
| | · 외관조사 내용 |
| | ① 현황: 유간부 이물질 퇴적 |
| | ② 위치: P2 |

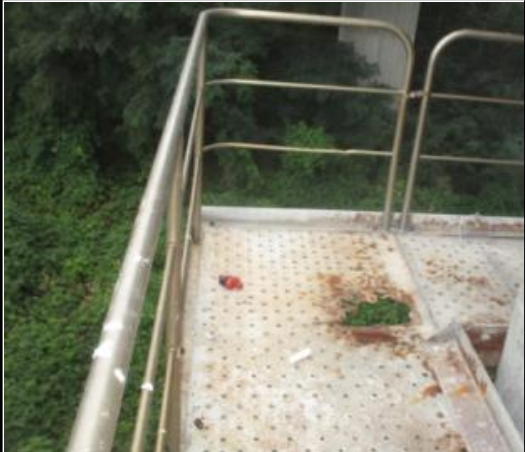
| | <b>· 외관조사 내용</b> |
| | ① 현황: 점검로 부식, 파손 |
| | ② 위치: P2 |
