# 대미원천교(강릉) 등 32개소 정밀점검보고서 - 백옥포교(강릉) -

2017. 12.

한국도로공사

강원본부 대관령지사

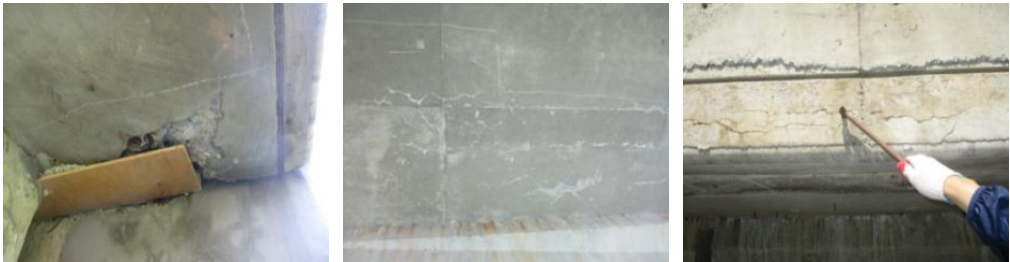
| 부재 | 점검부위 | 주요 점검항목 |
|---|---|---|
| 상부 | 바닥판 | <ul style="list-style-type: none"> <li>• 종방향, 횡방향 균열, 백태 확인 → 변상 및 추가 손상 확인</li> <li>• 캔틸레버부 바닥판 박리의 발생빈도가 높으며, 다수 확인 → 변상 및 추가 손상(콘크리트 균열, 박리, 철근노출 등) 확인</li> </ul> |

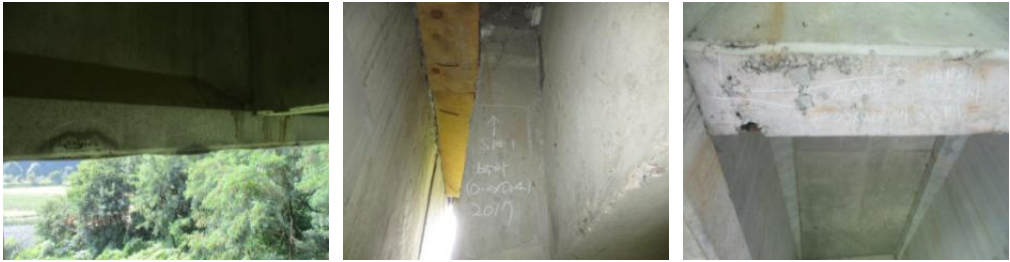
| 부재 | 점검부위 | 주요 점검항목 |
|---|---|---|
| 상부 | 거더 가로보 | <ul style="list-style-type: none"> <li>• 거더단부에 콘크리트 박리, 박락이 일부분 확인</li> <li>• 재료분리</li> <li>• 균열 <math>cw=0.1mm</math> → 변상 및 추가 손상 확인</li> <li>• 거더 강선 정착부의 할렬균열 확인</li> <li>• 거더의 처짐 확인</li> <li>• 가로보 철근노출, 재료분리, 균열 확인</li> </ul> |

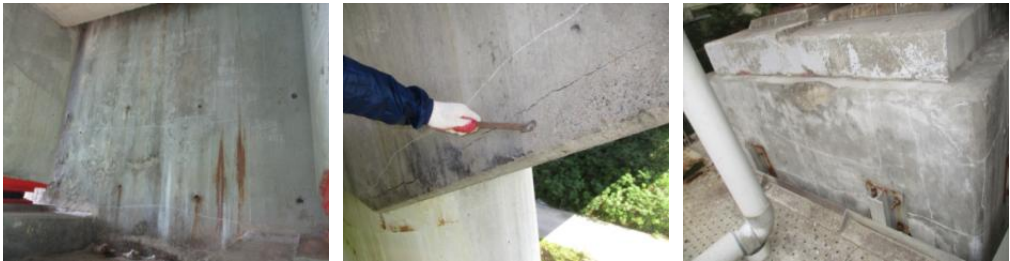
| 부재 | 점검부위 | 주요 점검항목 |
|---|---|---|
| 하부 | 교대 교각 | <ul style="list-style-type: none"> <li>• 기존균열의 변상, 균열 및 백태 등 추가손상 발생여부</li> <li>• 신축이음 하부에 위치한 (A1, P2, A2) 부재의 열화현상 중점 확인</li> <li>• 콘크리트 피복 탈락 및 철근노출, 외부충격 파손 여부</li> <li>• 침하, 기울음 발생여부</li> </ul> |
