# 제 3 장

## 현장조사

## 제 3장 현장조사

- ▷ 고속도로(영동선, 이정180.46km)
- ▷ 강원도 평창군 용평면 백옥포리
- ▷ 이면도로(바우개길) 횡단
- ▷ 2층시설물
- ▷ 관리등급 : 2017년 이전 B등급
- ▷ 설계하중 : DB-24
- ▷ 1999년에 준공되어 약 18년간 공용중
- ▷ 연장  $L=120.0\text{m}(4@30.0\text{m})$   
교폭  $B=12.51\text{m}$ 의 편도 2차선 교량  
사각이 없는 곡선교, 곡선반경  $R=2000$

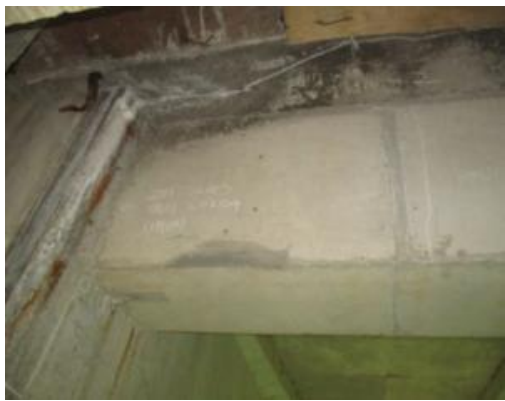
| | <p>① 현황: 바닥판 단부 균열 및 백태</p> |
| | <p>② 위치: S2</p> |
| | <p>③ 원인: 손상부 수분흡착, 교량신축, 충격</p> |

| | <p>④ 대책: 표면처리</p> |

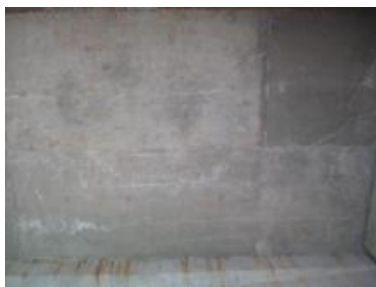
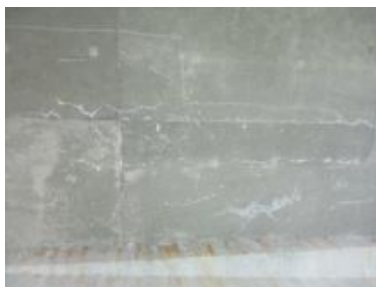
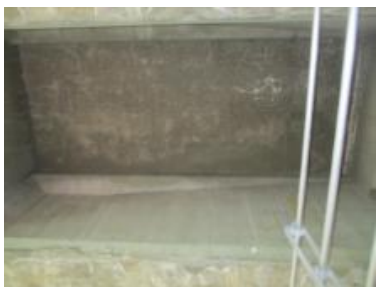
| S1 망상균열, 백태 | S2 망상균열, 백태 | S4 망상균열, 백태 |

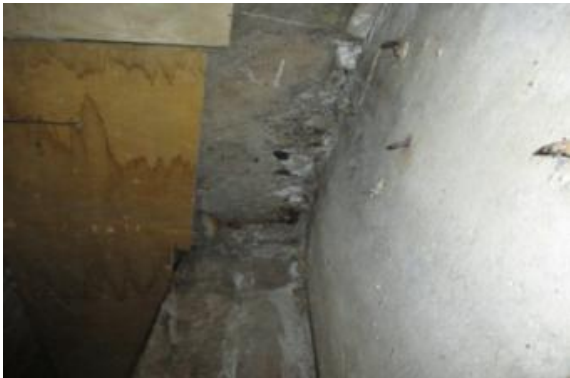
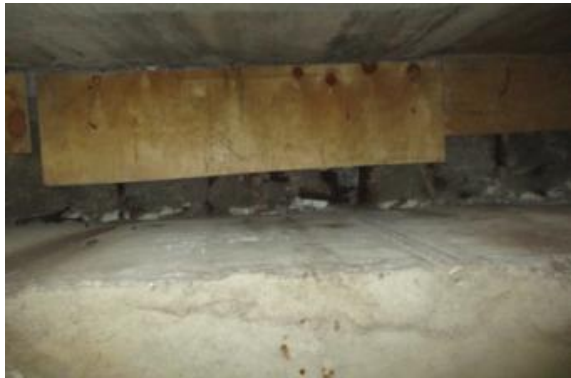
| S1 바닥판 단부 박락 | S1 바닥판 단부 철근노출 |

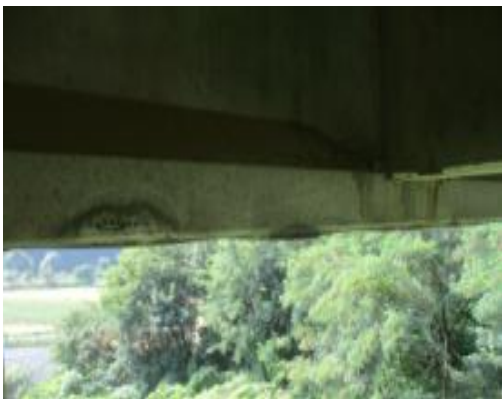
| | · 외관조사 내용 |
|---|---|
| | ① 현황: 재료분리 |
| | ② 위치: S2G4 |
| | ③ 원인: 타설 및 다짐불량 |

거더(S2G4)에서 확인된 재료분리는 시공초기 결함으로 타설 및 다짐불량으로 인한 것으로 판단되며, 손상부위 및 주변의 열화 진행은 없는 경미한 상태임.

| | · 외관조사 내용 |
|---|---|
| | ④ 대책: 단면복구 |

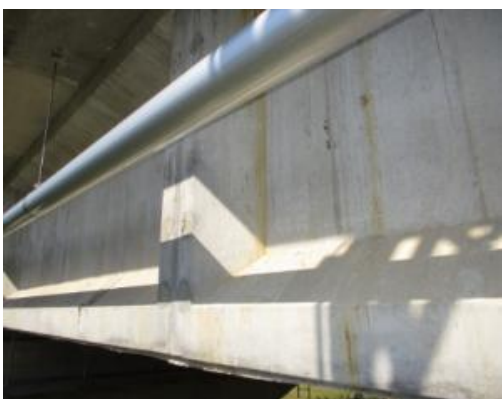
| | · 외관조사 내용 |
|---|---|
| | ① 현황: 거더 균열 cw=0.1~0.2mm |
| | ② 위치: S4G5 |
| | ③ 원인: 건조수축, 초기 결함 |

거더(S4G5)에서 확인된 균열  $cw=0.1mm$ 은 그 정도가 미미하며, 거더 내부 강선의 긴장시 발생된 초기결함으로 판단되나 점검을 통해 정기적으로 확인 요함.

| | · 외관조사 내용 |
|---|---|
| | ④ 대책: 표면처리 |

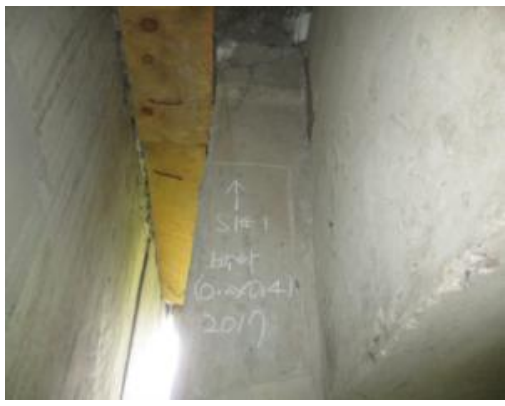
| | ① 현황: 거더 단부 박리, 박락 |
| | ② 위치: S1G1 |
| | ③ 원인: 신축에 따른 충격, 단부 열화 |

| | ④ 대책: 단면복구 |

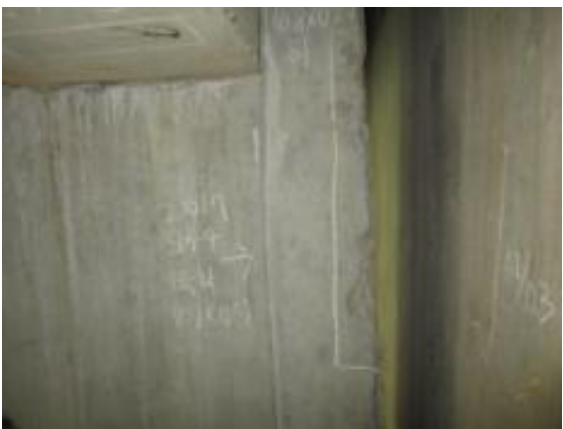
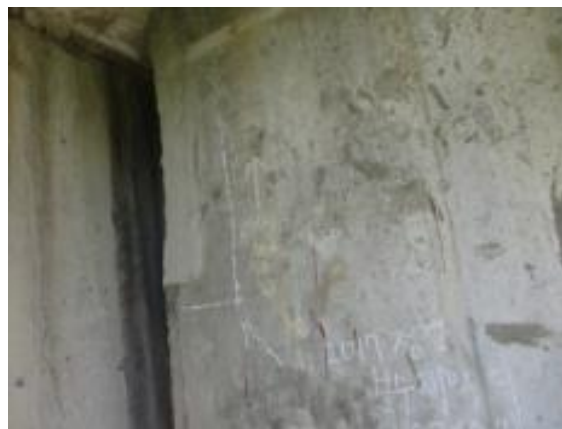
| S1G4 콘크리트 박락 | S1G5 보수부 박리 |

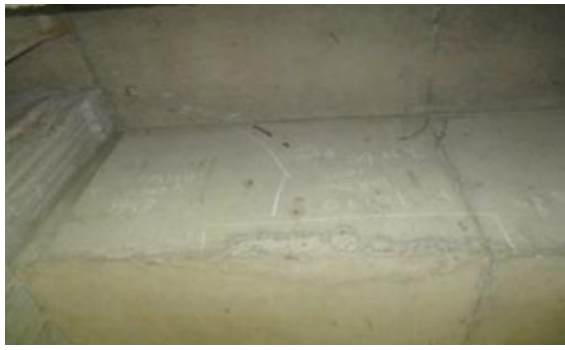
| S1 균열 cw=0.2mm | S4 균열 cw=0.2mm, 재료분리 |

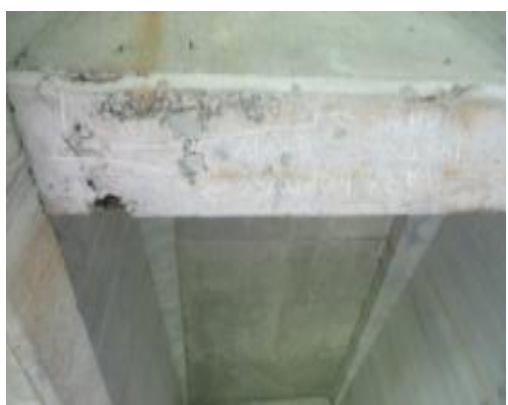
| | ① 현황: 철근노출, 재료분리 |
| | ② 위치: S2 |

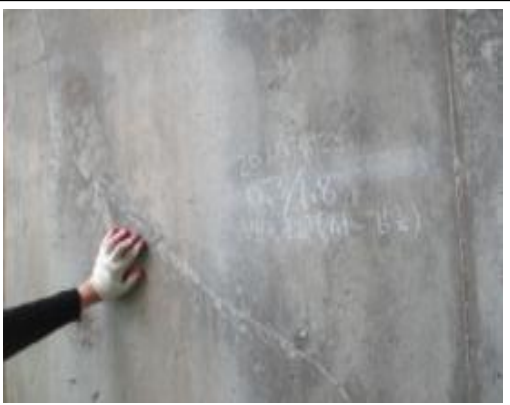
| | <p>· 외관조사 내용</p> <p>① 현황: 균열 <math>cw=0.3mm</math></p> <p>② 위치: 교대 A1</p> <p>③ 원인: 초기결함 열화, 공용기간 경과</p> <p>④ 대책: 주입보수</p> |

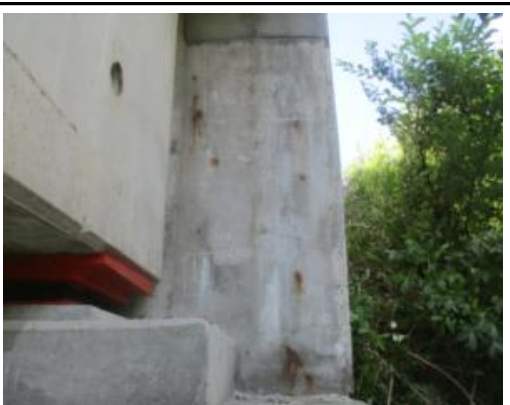
| | <p>· 외관조사 내용</p> <p>① 현황: 콘크리트 박리, 백태</p> <p>② 위치: 교대 A1</p> <p>③ 원인: 중성화, 수분유입, 공용기간 경과에 따른 재료의 열화, 내부 철근의 부식</p> <p>④ 대책: 단면복구, 표면처리</p> |

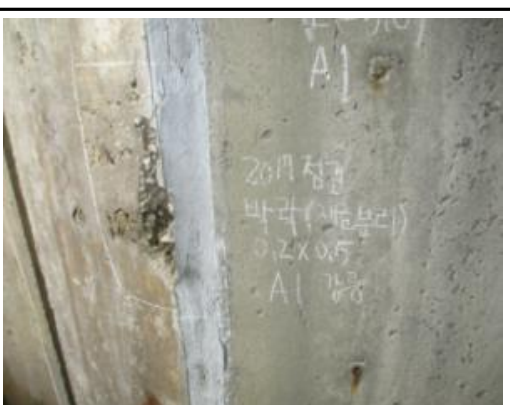
| | <p>· 외관조사 내용</p> <p>① 현황: 교대 콘크리트 박락</p> <p>② 위치: 교대 A1</p> <p>③ 원인: 재료열화, 시공 미흡</p> <p>④ 대책: 단면복구</p> |

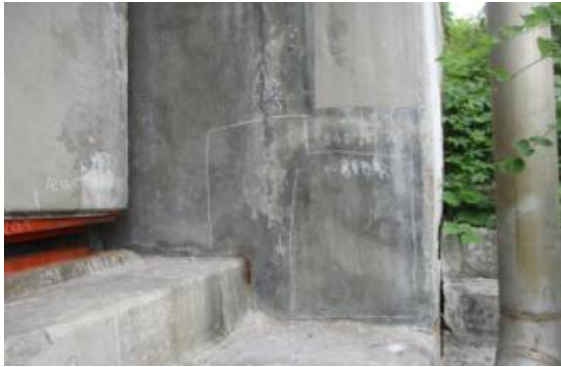
| 교대 홍벽 A2 보수부 박리 | 교대 홍벽 A2 재료분리 |

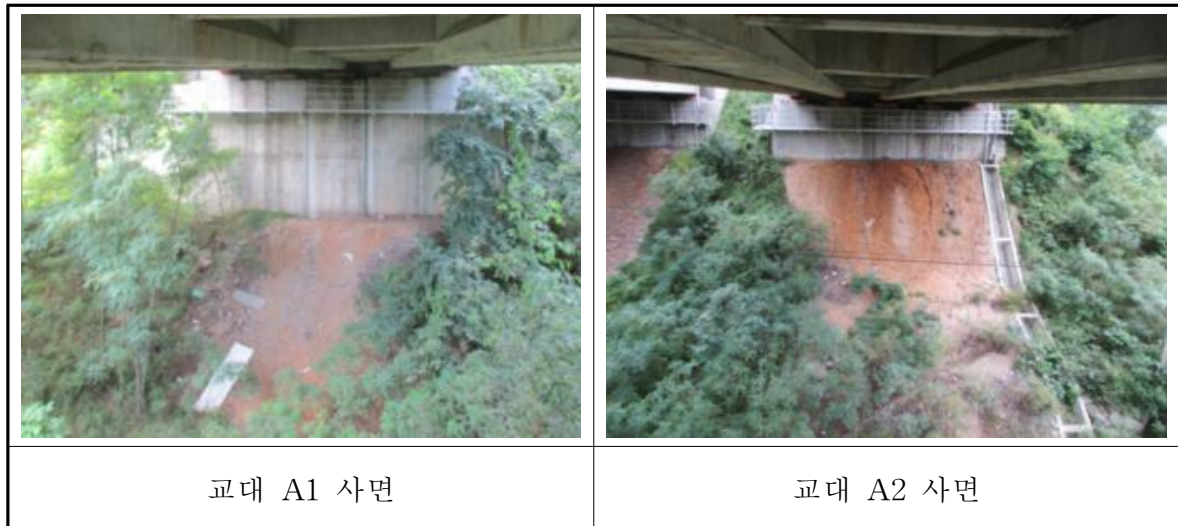
교대의 전면에 압성토 사면을 시공하여 유지관리중에 있으며, 사면은 별도의 보호공 없이 비탈면 다짐 및 주변 배수로 설치를 통해 현재 공용중임.

교대의 전면에 위치하는 사면에는 표면보호 피복재료가 없으며, 부분적으로 빗물 흐름에 의한 세굴현상이 확인되며 A2전면에는 배수로가 설치되어 정비된 상태이고 교대 구조물의 기울음, 활동 등의 현상은 없는 것을 확인하였음. 교량 구조물의 효율적이고 안전한 관리를 위해 향후 교대 전면에 위치한 사면에 보호블럭 공법 적용이 필요함.

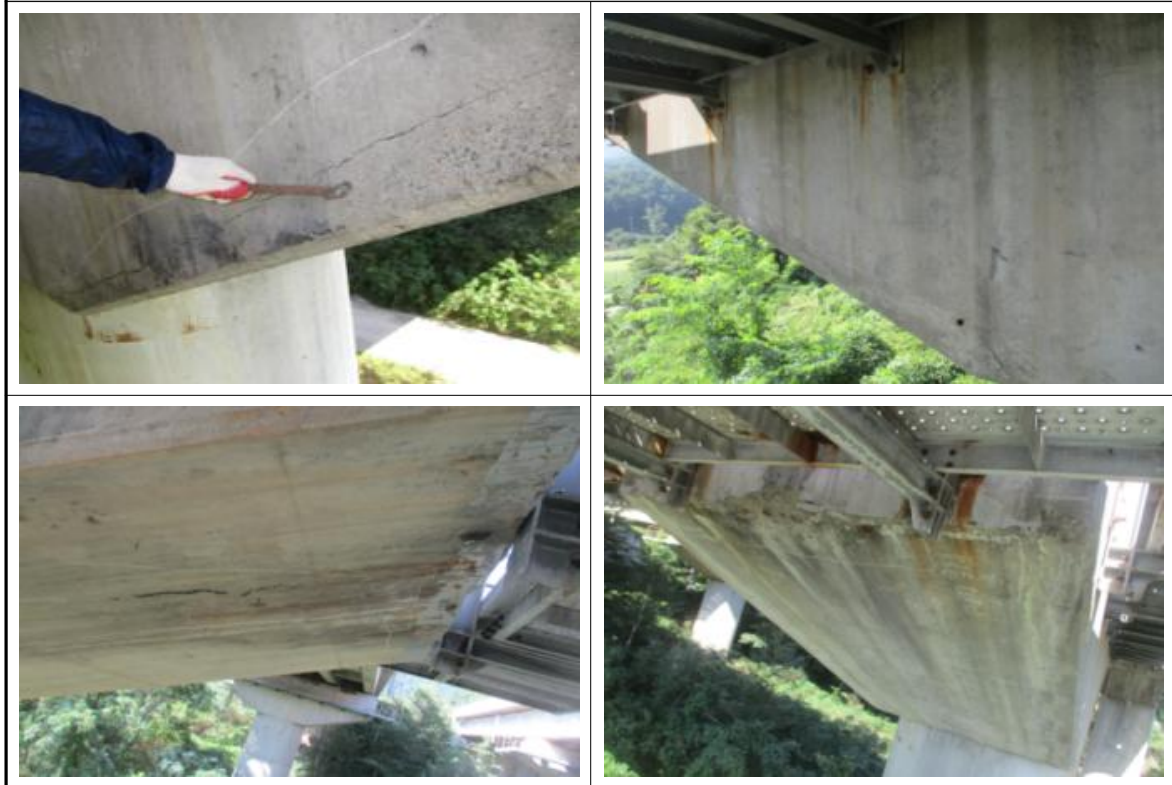
P2 박리 상세 사진

| P2 중분대 측 코핑(2015년) | → 보수 → 보수부 들뜸, 파손(2017년) |

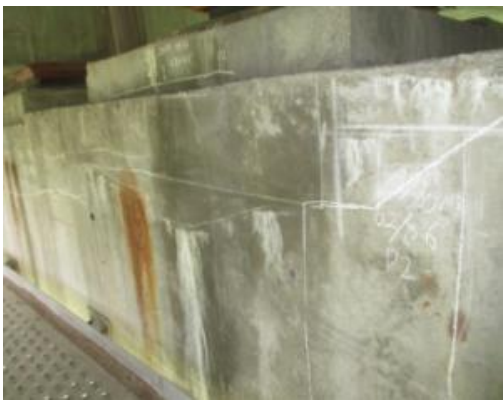
| | · 외관조사 내용 |
|---|---|
| | ① 현황: 백태, 표면오염, 균열cw=0.2mm |
| | ② 위치: P2 코핑부 |
| | ③ 원인: 빗물 유입(신축이음 하면), 동결 융해, 수분흡착, 탄산화 |

| | · 외관조사 내용 |
|---|---|
| | ④ 대책: 표면처리 |

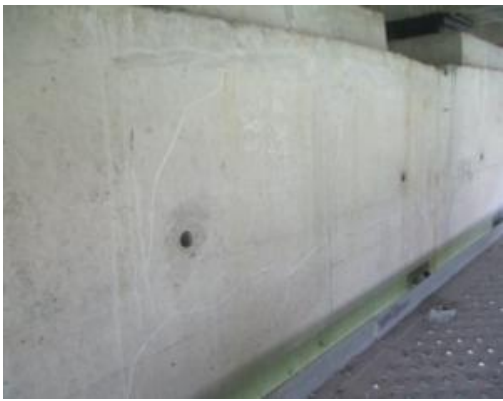
| | · 외관조사 내용 |
|---|---|
| | ① 현황: 균열 cw=0.2mm |
| | ② 위치: P1 |

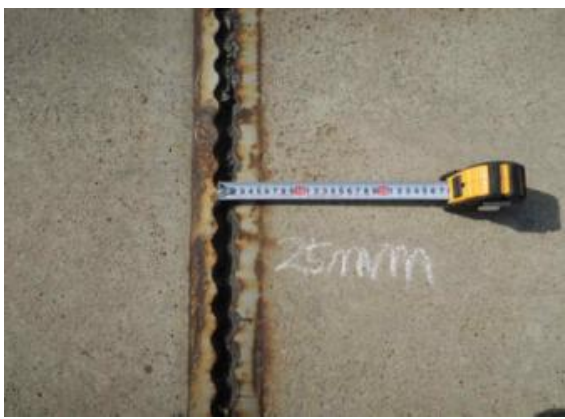
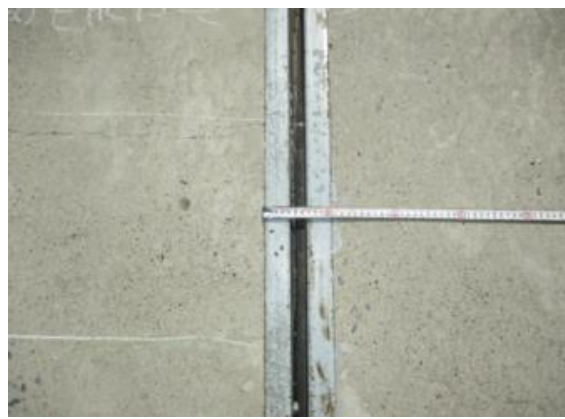
| 2015년 전경(모노셀 조인트) | → 교체 → | 2017년 전경(레일 조인트) |

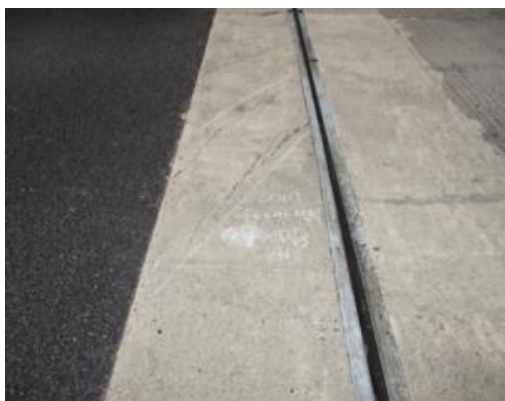
| | ① 현황: 후타재 균열, 박리 |
| | ② 위치: A1 |
| | ③ 원인: 중차량 충격, 재료열화 |

| | ④ 대책: 단면복구 또는 유지관리후 보수 |

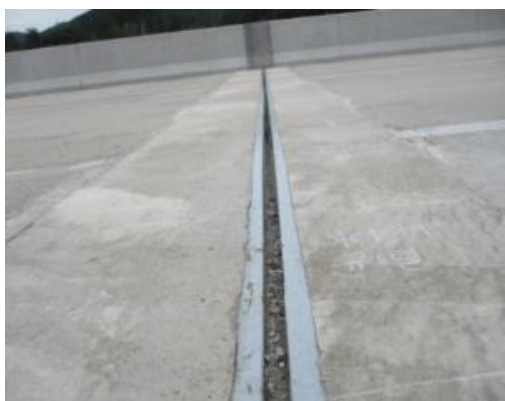
| | ① 현황: 후타재 균열 |
| | ② 위치: A1 |

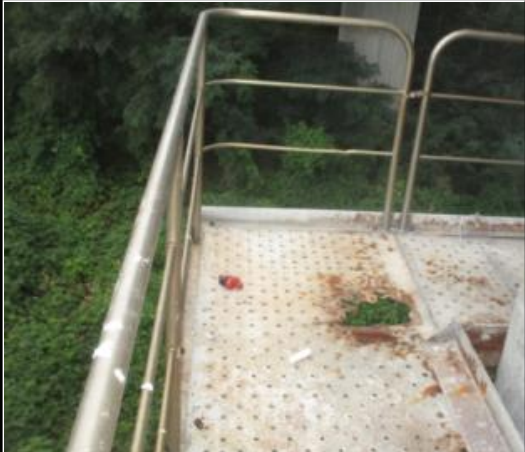
| | <p>① 현황: 점검로 부식, 파손</p> |
| | <p>② 위치: P2</p> |

점검시설에 대한 외관조사 결과, 일부구간 부식으로 인해 점검로 발판에 부식이 나타나고 그로인한 파손 흔적이 확인됨에 따라 점검 시 조사자의 안전 및 효율적인 유지관리를 위해 교체 및 보강하여 사용토록 해야 함.
