백옥포교(강릉)

### 3. 외관조사

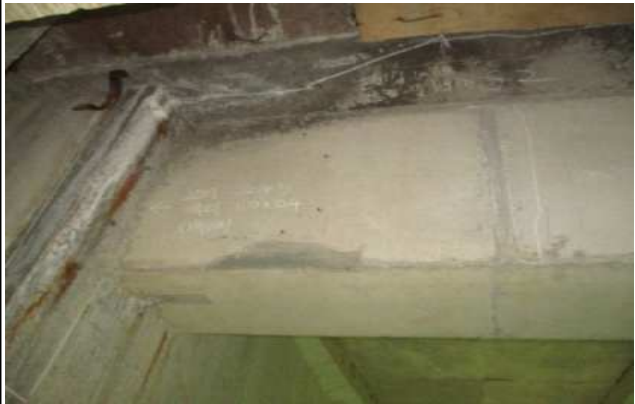
| 시설물명 | | | 백옥포교(강릉) | | |
|---|---|---|---|---|---|
| 1 | S2 | | 2 | S1 | |

| 시설물명 | | | 백옥포교(강릉) | | |
|---|---|---|---|---|---|
| 사진<br>번호 | 경간/<br>지점 | 바닥판 단부<br>균열 및 백태 | 사진<br>번호 | 경간/<br>지점 | 바닥판<br>망상균열 및 백태 |

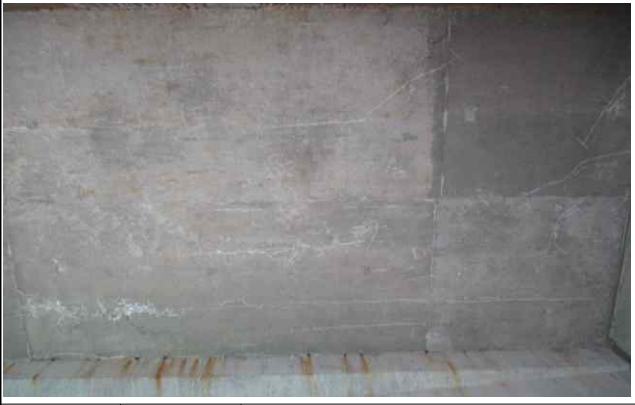
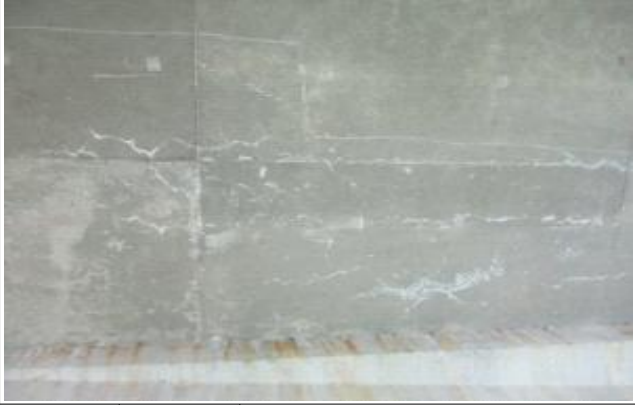
| 3 | S1 | | 4 | S1 | |

| 사진<br>번호 | 경간/<br>지점 | 바닥판<br>망상균열 및 백태 | 사진<br>번호 | 경간/<br>지점 | 바닥판<br>망상균열 및 백태 |

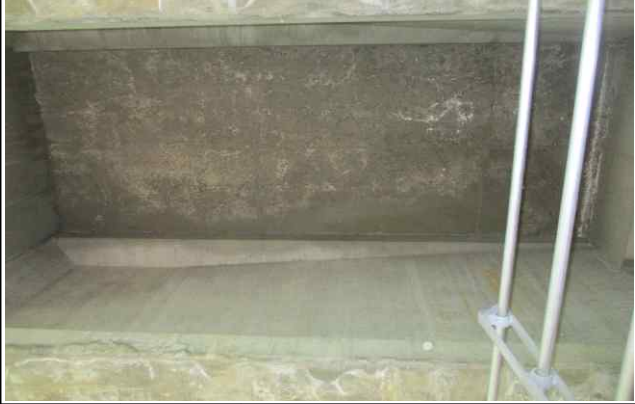
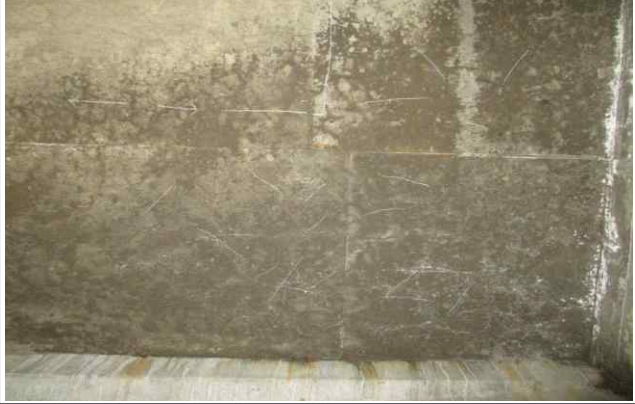
| 5 | S1 | | 6 | S1 | |

| 사진<br>번호 | 경간/<br>지점 | 바닥판<br>망상균열 및 백태 | 사진<br>번호 | 경간/<br>지점 | 바닥판<br>망상균열 및 백태 |

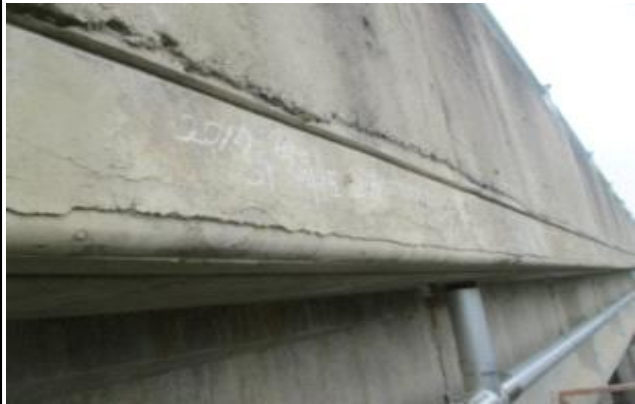
| 시설물명 | | | 백옥포교(강릉) | | |
|---|---|---|---|---|---|
| 7 | S4 | | 8 | S1 | |

| 시설물명 | | | 백옥포교(강릉) | | |
|---|---|---|---|---|---|
| 사진<br>번호 | 경간/<br>지점 | 캔틸레버부<br>콘크리트 박리 | 사진<br>번호 | 경간/<br>지점 | 캔틸레버부<br>콘크리트 박리 |

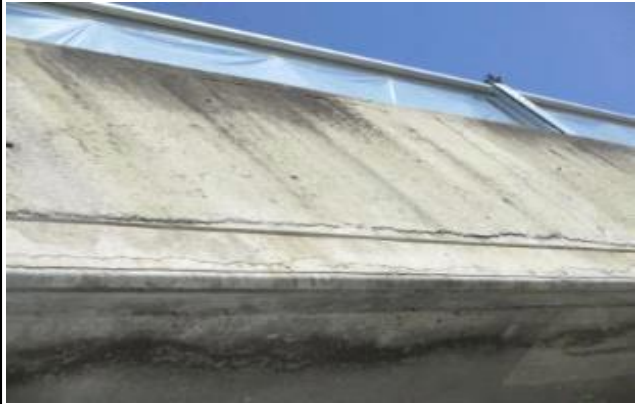
| 9 | S2 | | 10 | S3 | |

| 사진<br>번호 | 경간/<br>지점 | 캔틸레버부<br>콘크리트 박리 | 사진<br>번호 | 경간/<br>지점 | 캔틸레버부<br>콘크리트 박리 |

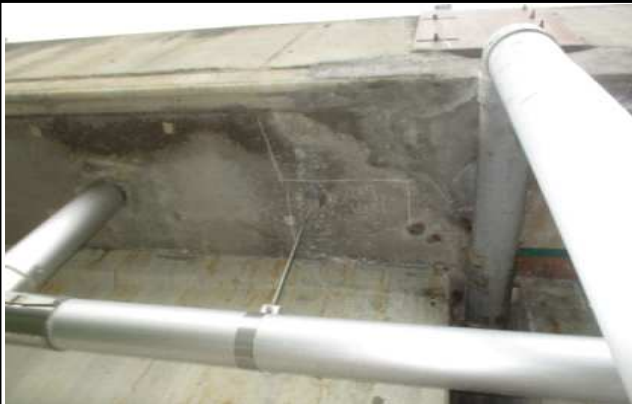
| 11 | S2 | | 12 | S3 | |

| 사진<br>번호 | 경간/<br>지점 | 캔틸레버<br>콘크리트 박리 | 사진<br>번호 | 경간/<br>지점 | 바닥판<br>균열 cw=0.3mm |

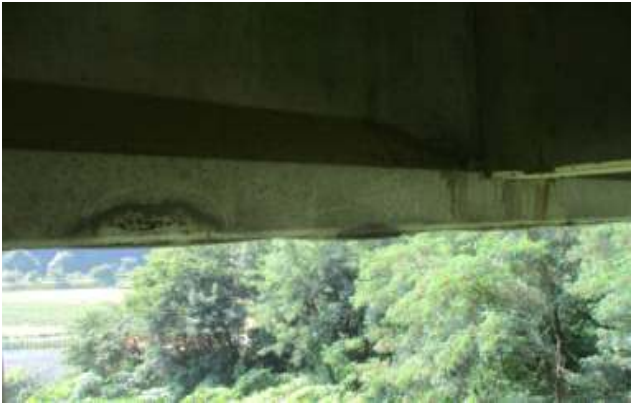
| 15 | S2 | | 16 | S4 | |

| 사진<br>번호 | 경간/<br>지점 | 거더 단부<br>재료분리 | 사진<br>번호 | 경간/<br>지점 | 거더<br>균열 $cw=0.1mm$ |

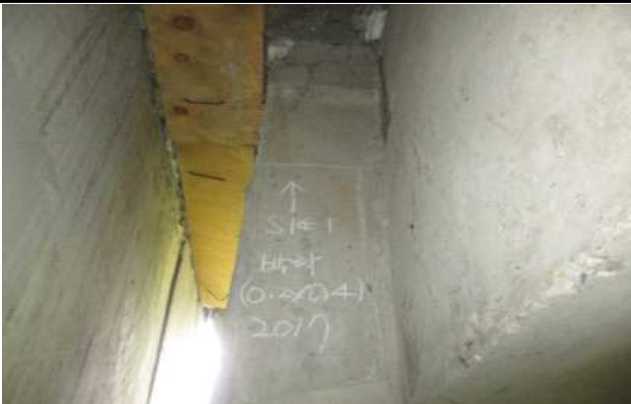
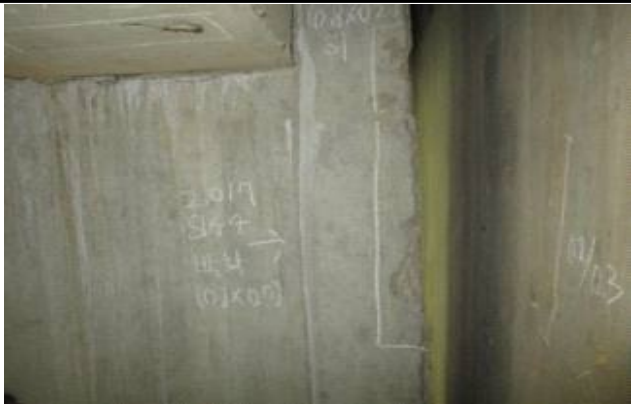
| 17 | S1 | | 18 | S1 | |

| 사진<br>번호 | 경간/<br>지점 | 거더 단부<br>박리, 박락 | 사진<br>번호 | 경간/<br>지점 | 거더 단부<br>박락 |

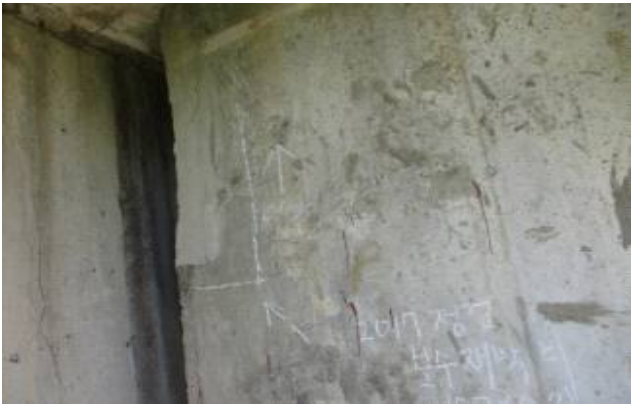
| 시설물명 | | | 백옥포교(강릉) | | |
|---|---|---|---|---|---|
| 19 | S1 | | 20 | S1 | |

| 시설물명 | | | 백옥포교(강릉) | | |
|---|---|---|---|---|---|
| 사진<br>번호 | 경간/<br>지점 | 거더<br>보수부 박리 | 사진<br>번호 | 경간/<br>지점 | 가로보<br>균열 $cw=0.3$ 이상 |

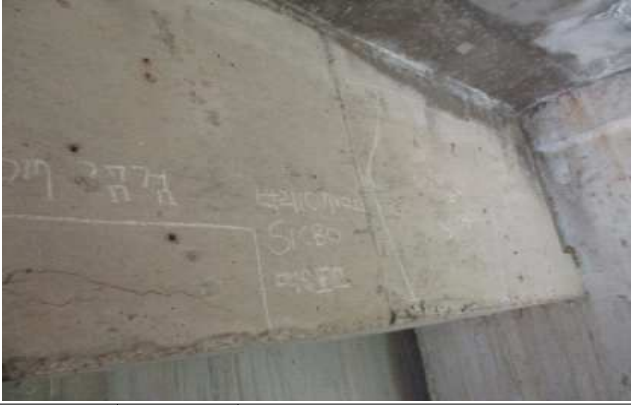
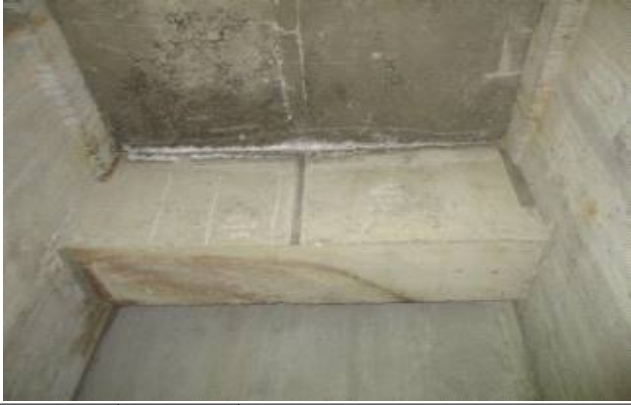
| 21 | S1 | | 22 | S1 | |

| 사진<br>번호 | 경간/<br>지점 | 가로보<br>박리, 균열 $cw=0.2mm$ | 사진<br>번호 | 경간/<br>지점 | 가로보<br>균열 $cw=0.2mm$ |

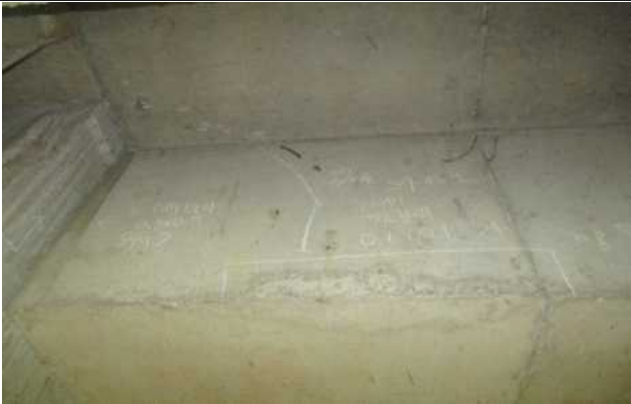
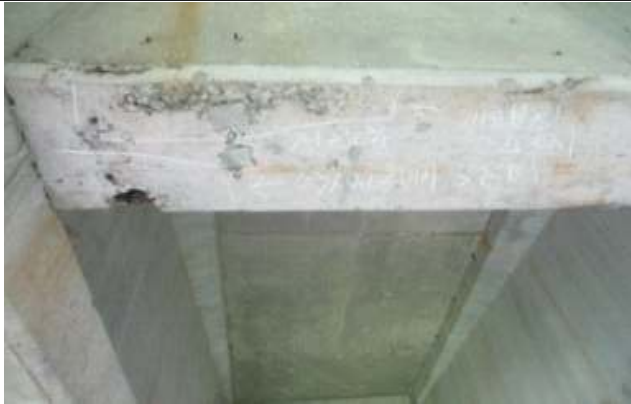
| 23 | S4 | | 24 | S3 | |

| 사진<br>번호 | 경간/<br>지점 | 가로보<br>균열 $cw=0.2mm$ | 사진<br>번호 | 경간/<br>지점 | 가로보<br>철근노출, 재료분리 |

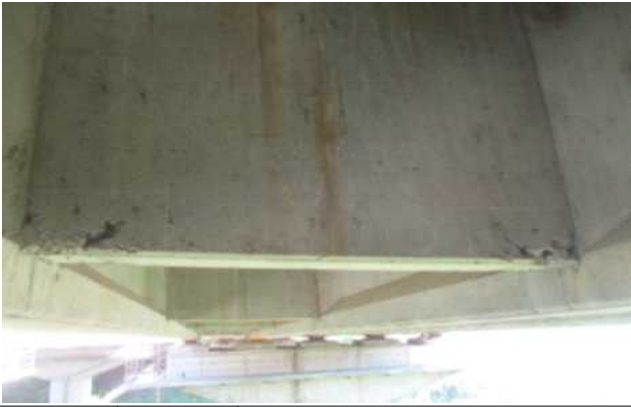
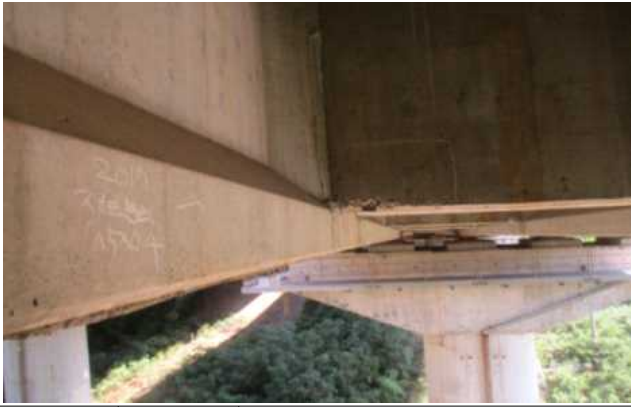
| 27 | S2 | | 28 | S3 | |

| 사진<br>번호 | 경간/<br>지점 | 가로보<br>철근노출, 재료분리 | 사진<br>번호 | 경간/<br>지점 | 가로보<br>재료분리 |

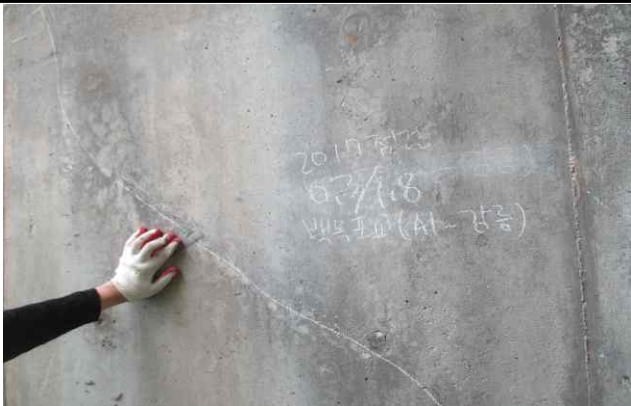
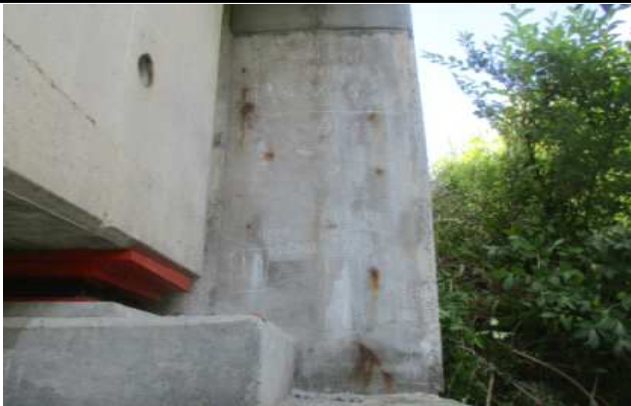
| 29 | A1 | | 30 | A1 | |

| 사진<br>번호 | 경간/<br>지점 | 교대<br>균열 $cw=0.3mm$ | 사진<br>번호 | 경간/<br>지점 | 교대<br>박리, 백태 |

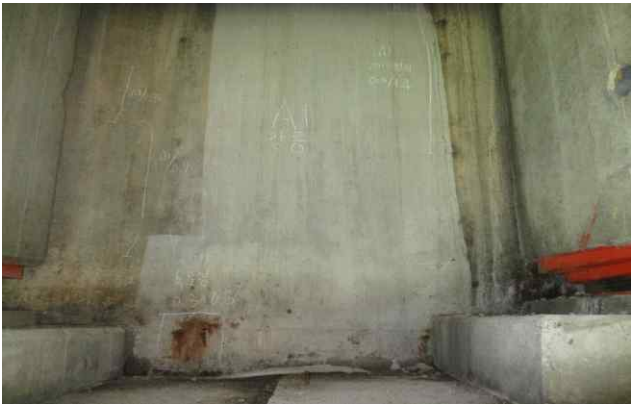
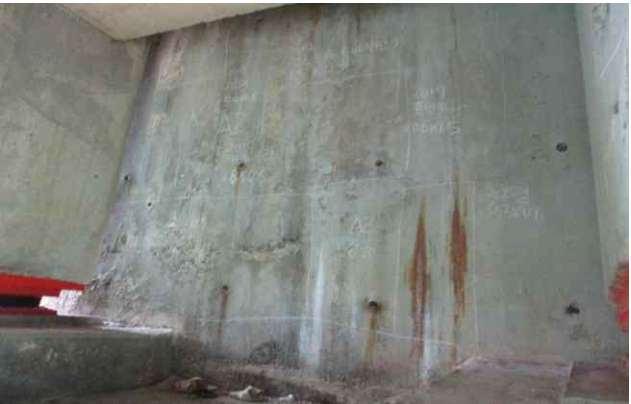
| 시설물명 | | | 백옥포교(강릉) | | |
|---|---|---|---|---|---|
| 31 | A1 | | 32 | A2 | |

| 시설물명 | | | 백옥포교(강릉) | | |
|---|---|---|---|---|---|
| 사진<br>번호 | 경간/<br>지점 | 홍벽<br>균열 $cw=0.1\sim0.3mm$ | 사진<br>번호 | 경간/<br>지점 | 교대<br>백태, 재료분리 |

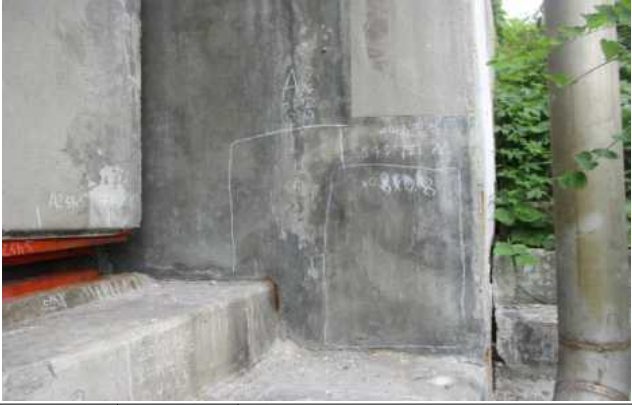
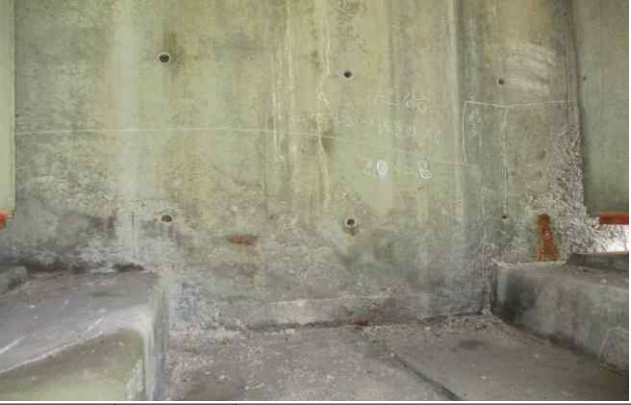
| 33 | A2 | | 34 | A2 | |

| 사진<br>번호 | 경간/<br>지점 | 교대<br>보수부 박리 | 사진<br>번호 | 경간/<br>지점 | 교대<br>재료분리 |

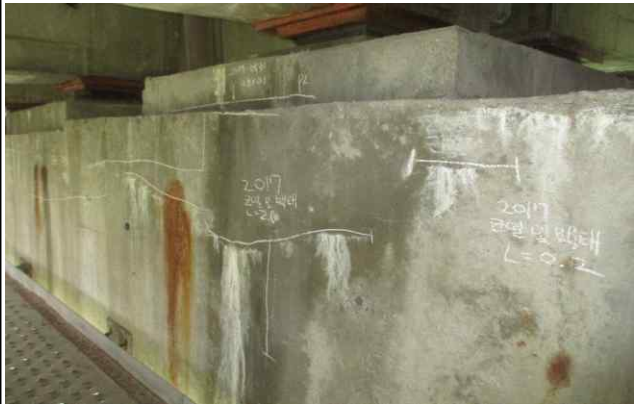
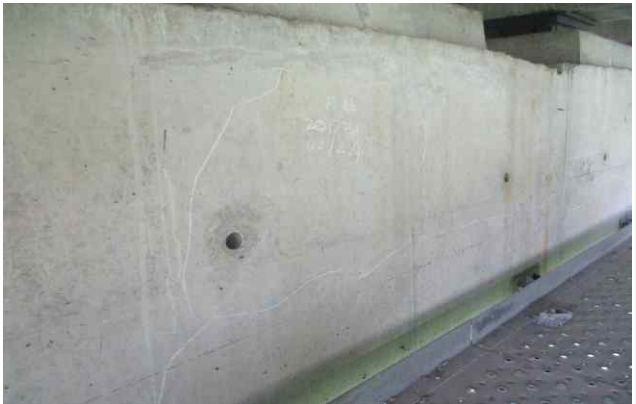
| 시설물명 | | | 백옥포교(강릉) | | |
|---|---|---|---|---|---|
| 43 | P2 | | 44 | P1 | |

| 시설물명 | | | 백옥포교(강릉) | | |
|---|---|---|---|---|---|
| 사진<br>번호 | 경간/<br>지점 | 코핑부<br>백태, 표면오염, 균열cw=0.2mm | 사진<br>번호 | 경간/<br>지점 | 코핑부<br>균열 cw=0.1mm |

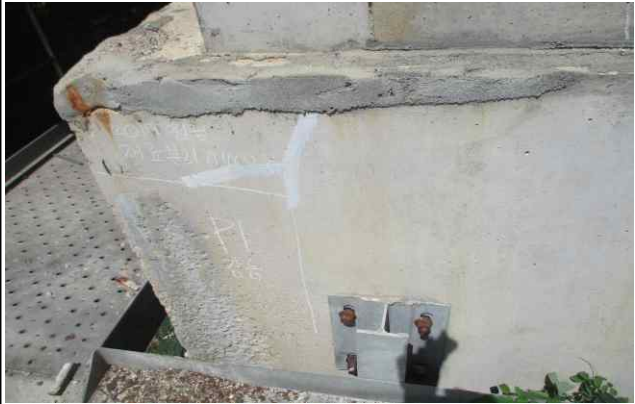
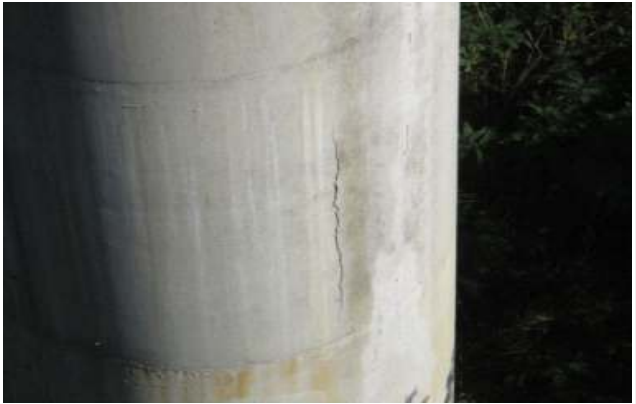
| 45 | P1 | | 46 | P3 | |

| 사진<br>번호 | 경간/<br>지점 | 코핑부<br>재료분리 | 사진<br>번호 | 경간/<br>지점 | 구체(기둥부)<br>박리 |

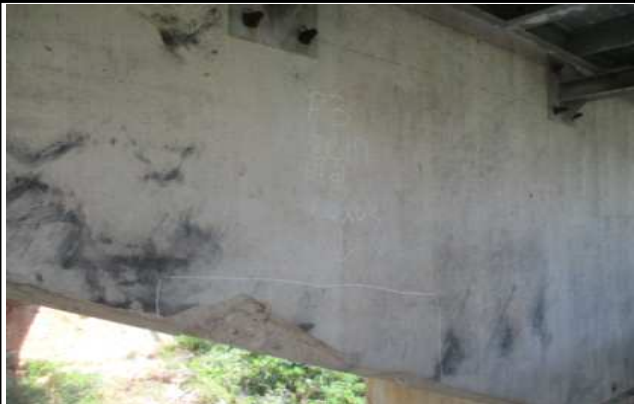
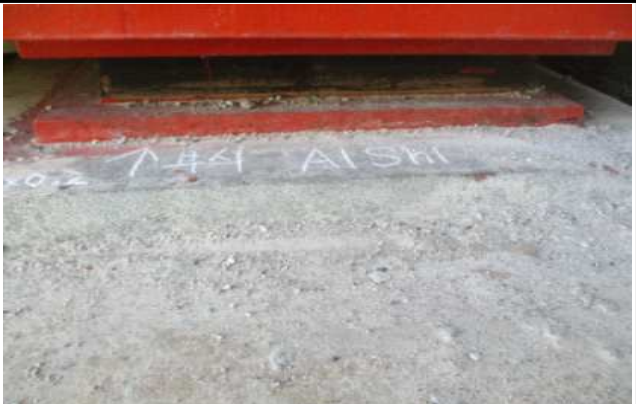
| 47 | P3 | | 48 | A1 | |

| 사진<br>번호 | 경간/<br>지점 | 코핑부<br>박락 | 사진<br>번호 | 경간/<br>지점 | 받침<br>부식 |

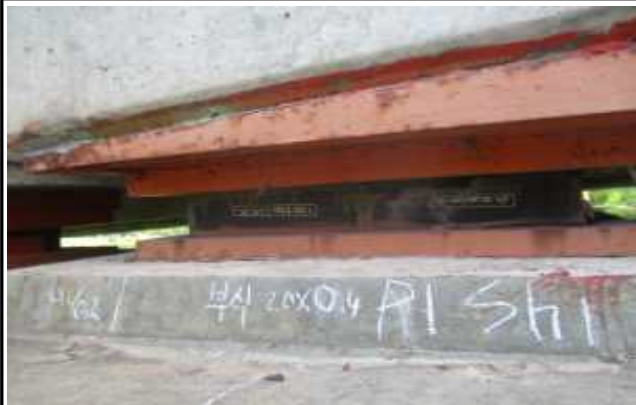
| 3. 외 관 조 사 | | | 시 설 물 명 | | 백옥포교(강릉) | |
|---|---|---|---|---|---|--|
| 49 | P1 | | 50 | P2 | | |

| 3. 외 관 조 사 | | | 시 설 물 명 | | 백옥포교(강릉) | |
|---|---|---|---|---|---|--|
| 사진<br>번호 | 경 간/<br>지 점 | 반 침<br>부 식 | 사진<br>번호 | 경 간/<br>지 점 | 반 침<br>부 식 | |

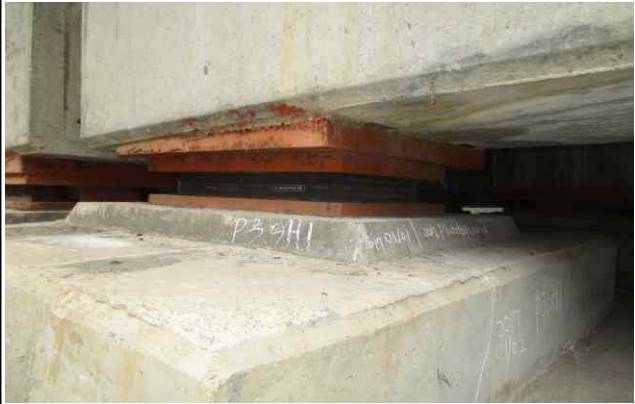
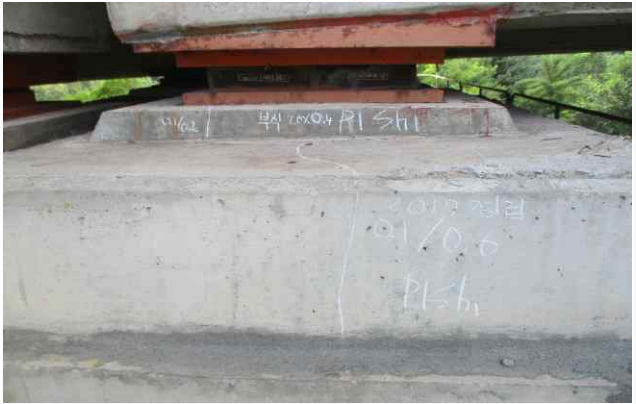
| 51 | P3 | | 52 | P1 | |

| 사진<br>번호 | 경간/<br>지점 | 반침<br>부식 | 사진<br>번호 | 경간/<br>지점 | 반침<br>콘크리트 균열 cw=0.1mm |

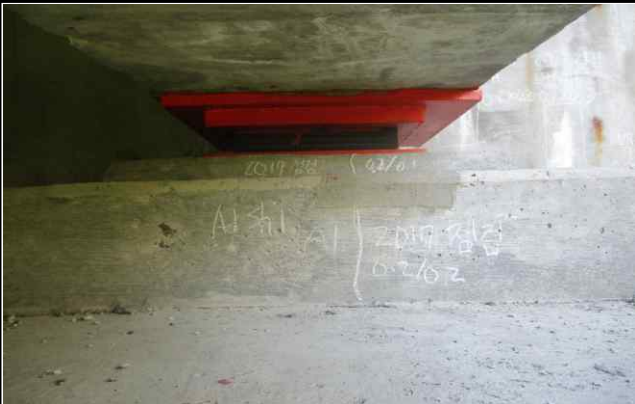
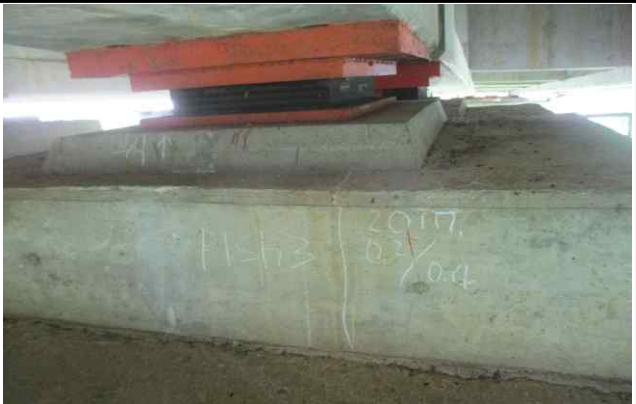
| 53 | A1 | | 54 | P1 | |

| 사진<br>번호 | 경간/<br>지점 | 반침<br>콘크리트 균열 cw=0.1mm | 사진<br>번호 | 경간/<br>지점 | 반침<br>콘크리트 균열 cw=0.1mm |

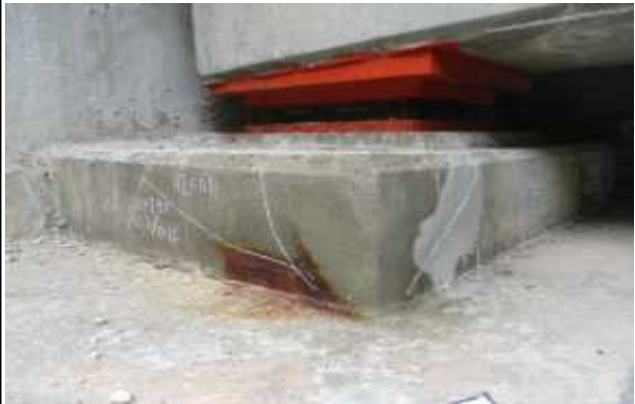
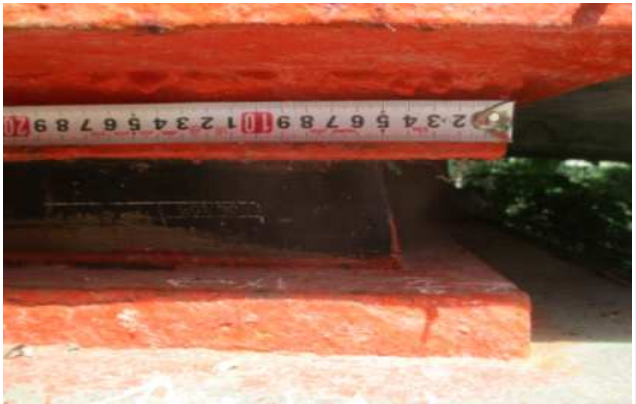
| 시설물명 | | | 백옥포교(강릉) | | |
|---|---|---|---|---|---|
| 55 | A2 | | 56 | A1 | |

| 시설물명 | | | 백옥포교(강릉) | | |
|---|---|---|---|---|---|
| 사진<br>번호 | 경간/<br>지점 | 반침<br>콘크리트 균열 $cw=0.1mm$ | 사진<br>번호 | 경간/<br>지점 | 반침<br>탄성고무 전단변형(양호) |

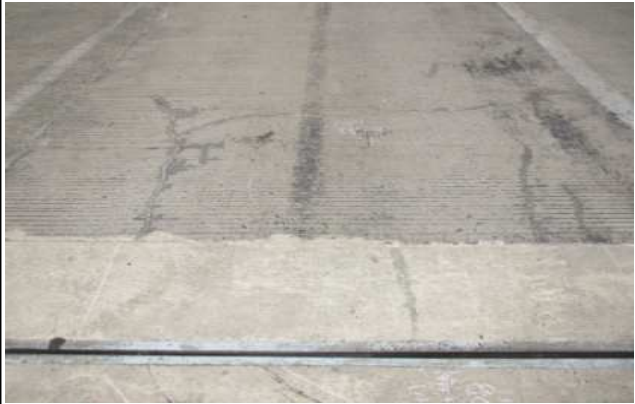
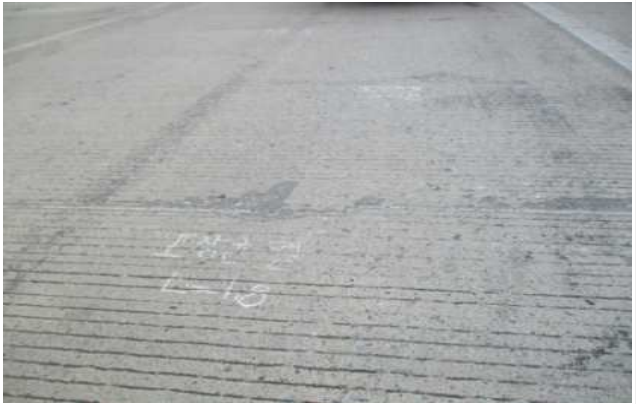
| 57 | S1 | | 58 | P1 | |

| 사진<br>번호 | 경간/<br>지점 | 교면포장<br>균열 | 사진<br>번호 | 경간/<br>지점 | 교면포장<br>균열 |

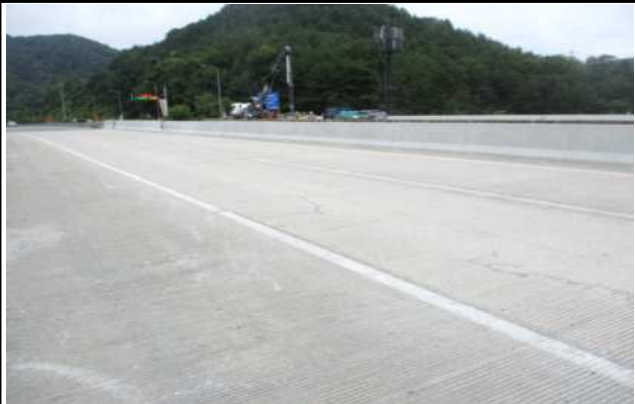
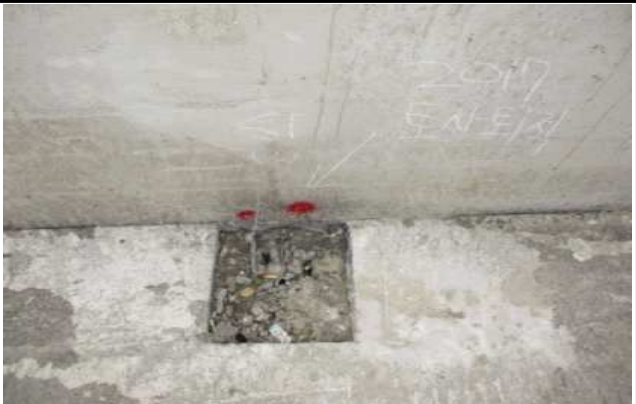
| 59 | S3 | | 60 | S1 | |

| 사진<br>번호 | 경간/<br>지점 | 교면포장<br>상태양호 | 사진<br>번호 | 경간/<br>지점 | 배수구<br>토사퇴적 |

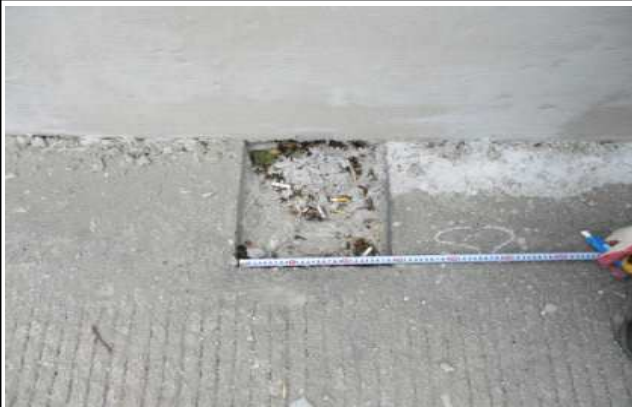
| 3. 외 관 조 사 | | | 시 설 물 명 | | 백옥포교(강릉) | |
|---|---|---|---|---|---|--|
| 61 | S2 | | 62 | S1 | | |

| 3. 외 관 조 사 | | | 시 설 물 명 | | 백옥포교(강릉) | |
|---|---|---|---|---|---|--|
| 사진<br>번호 | 경 간/<br>지 점 | 배수구<br>토사퇴적 | 사진<br>번호 | 경 간/<br>지 점 | 외측난간, 방음벽<br>상태양호 | |

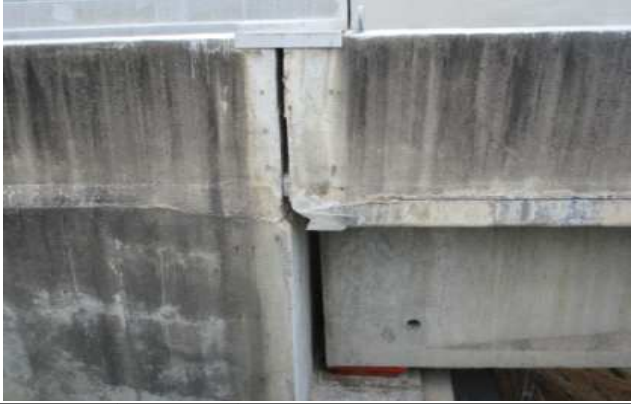
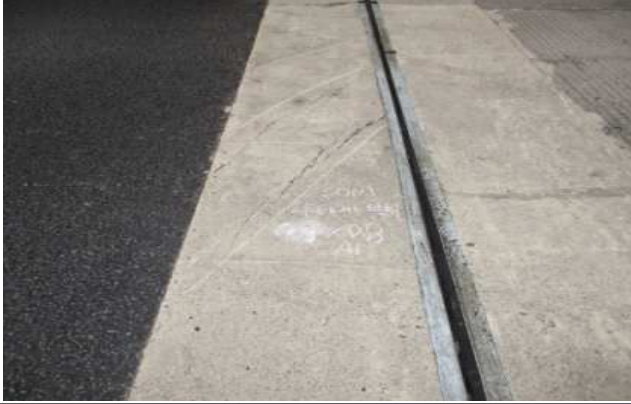
| 65 | A2 | | 66 | A1 | |

| 사진<br>번호 | 경간/<br>지점 | 신축이음<br>차수판 미설치 | 사진<br>번호 | 경간/<br>지점 | 후타재<br>균열, 박리 |

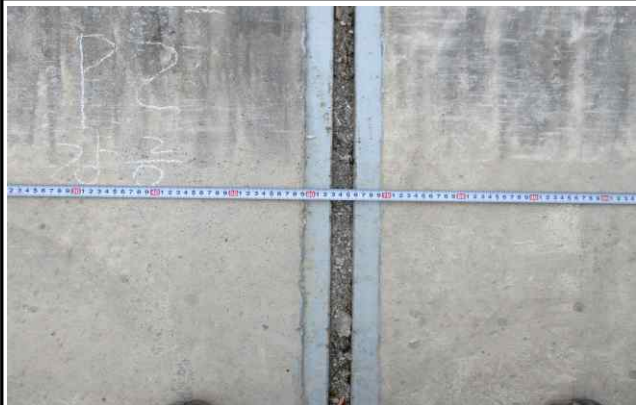
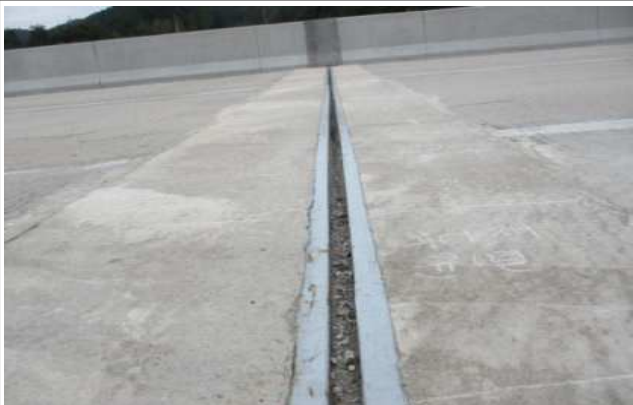
| 3. 외 관 조 사 | | | 시 설 물 명 | | 백옥포교(강릉) | |
|---|---|---|---|---|---|--|
| 67 | P2 | | 68 | A1 | | |

| 3. 외 관 조 사 | | | 시 설 물 명 | | 백옥포교(강릉) | |
|---|---|---|---|---|---|--|
| 사진<br>번호 | 경간/<br>지점 | 신축이음<br>아물질 퇴적 | 사진<br>번호 | 경간/<br>지점 | 후타재<br>균열 | |

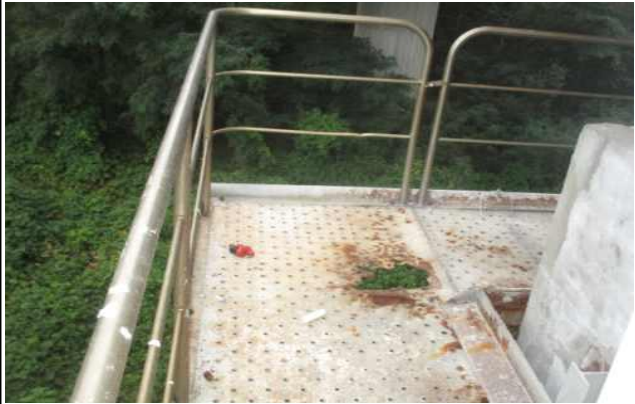
| 69 | P2 | |

| 사진<br>번호 | 경간/<br>지점 | 점검로<br>부식, 파손 |
