# 대미원천교(강릉) 등 32개소 정밀점검보고서

## - 장평IC1교 -

2017. 12.

한국도로공사

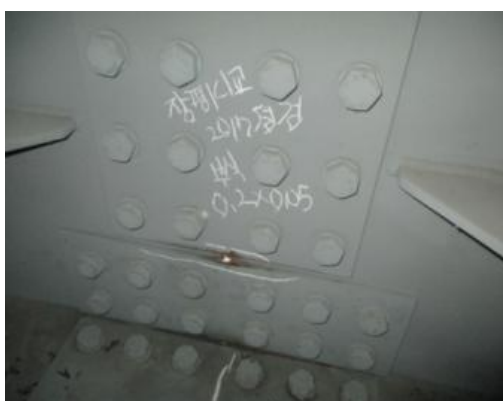
| | <p>· 외관조사 내용</p> <p>① 현황: SPLICE 이음부 마감 미 실시<br/>(빗물유입, 부식)</p> <p>② 위치: S1 G1</p> <p>③ 원인: 시공초기 결함(이음부 마감 미 실시)</p> <p>④ 대책: 이음부 실리콘 마감처리</p> |

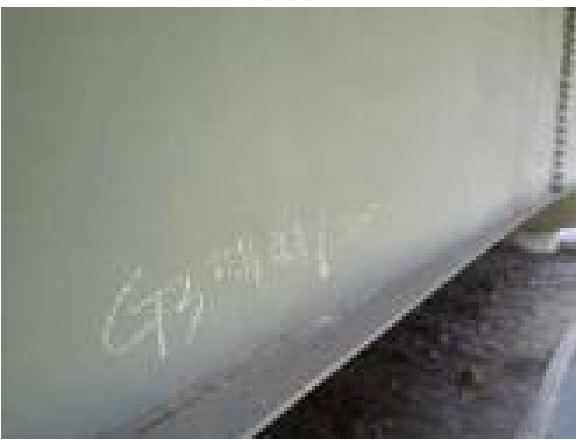
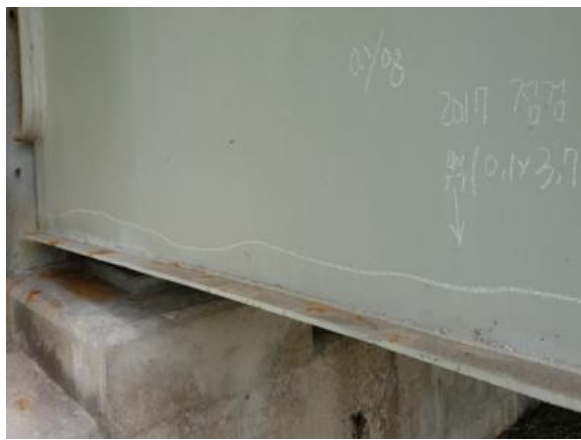
| 거더 부식, S1 G3 (2015년) | → 유지관리 → | 거더 부식, S1 G3 (2017년) | |

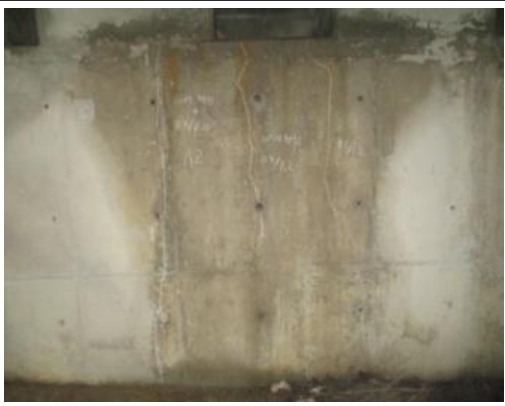
| | · 외관조사 내용 |
|---|---|
| | ① 현황: 균열 $cw=0.2\sim0.3mm$ |
| | ② 위치: 교대 A2 |
| | ③ 원인: 균열 열화 진행, 상부 부재 하중 |

| | · 외관조사 내용 |
|---|---|
| | ④ 대책: 주입보수, 표면처리 |

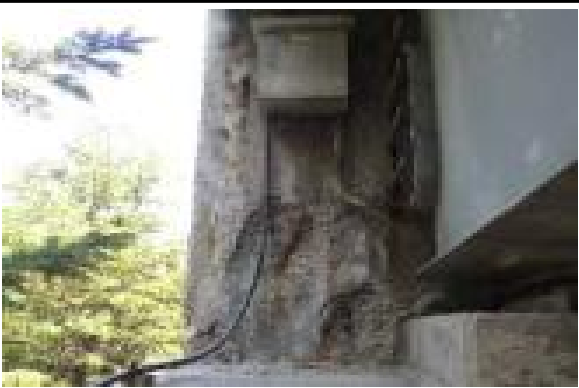
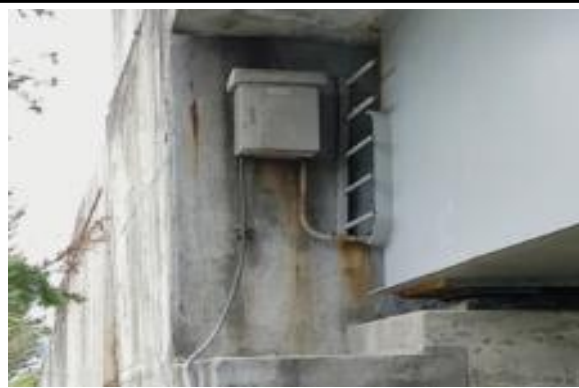
| 홍벽 파손 A2 (2015년) | → 보수 → | 홍벽부 보수 적용 전경 (2017년) |

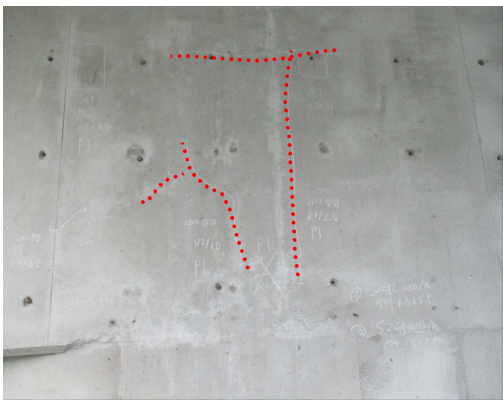
| | · 외관조사 내용 |
|---|---|
| | ① 현황: 코핑부 균열 $cw=0.2\sim0.3mm$ |
| | ② 위치: P1 |
| | ③ 원인: 동결융해반복, 재료열화, 균열진행 |

| | · 외관조사 내용 |
|---|---|
| | ④ 대책: 표면처리, 주입보수 |

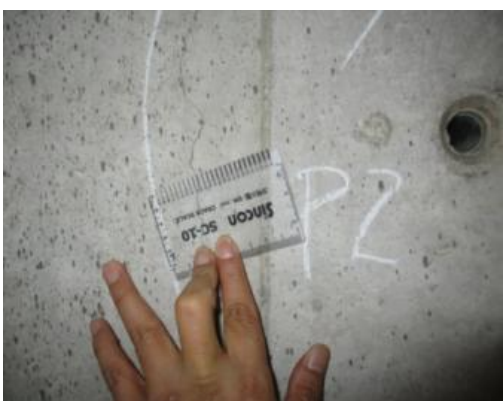
| | · 외관조사 내용 |
|---|---|
| | ① 현황: 균열 $cw=0.3\sim0.5mm$ 미만 |
| | ② 위치: P2 |

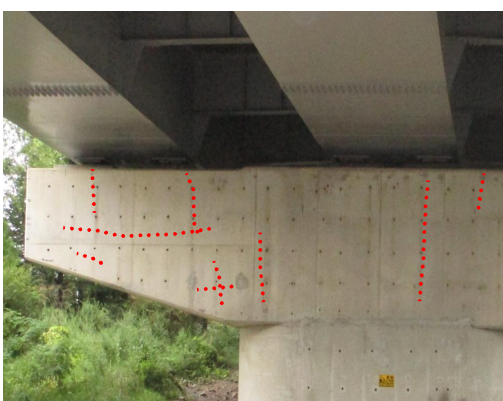
| | · 외관조사 내용 |
|---|---|
| | ① 현황: 코핑부 균열 $cw=0.2\sim0.3mm$ |
| | ② 위치: P2 |

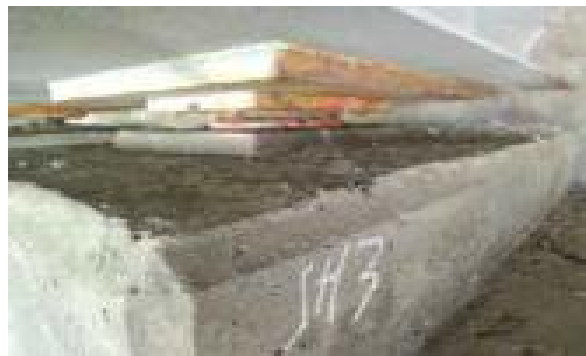
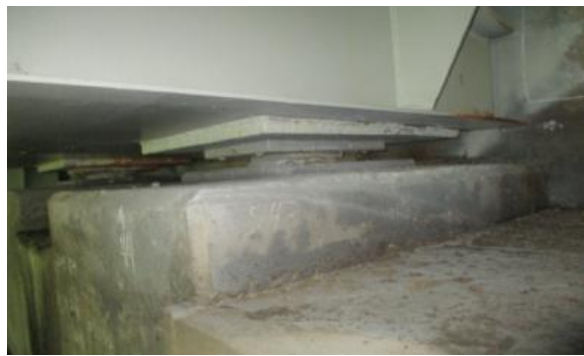
| 받침 부식, A1 SH3 (2015년) | → 보수 → | 받침 부식, A1 SH3 (2017년) |

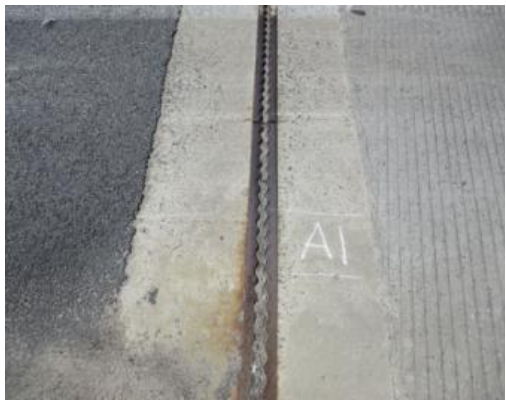
| | ① 현황: 후타재 균열 |
| | ② 위치: A1 |
| | ③ 원인: 차량통행 충격, 후타재 열화 |

| | ④ 대책: 유지관찰, 장치 교체 |
