## 제 3장 현장조사

- ▷ 고속도로(영동선, 이정181.82km)
- ▷ 강원도 평창군 용평면 장평리
- ▷ 국도6호선 횡단
- ▷ 2종시설물
- ▷ 관리등급 : B등급
- ▷ 설계하중 : DB-24
- ▷ 1999년에 준공되어 약 19년간 공용중
- ▷ 연장 L=100.0m (1@30.0m+1@40.0m+1@30.0)
- ▷ 교폭 B=15.6m 양방향 2차로

- ▷ 상부구조 : 강박스거더교(Steel Box Girder), 3경간 연속교량
- ▷ 하부구조 : 교대 - 역T형(전면기초), 교각 - T형(전면기초)
- ▷ 받침 : 포트받침(교대 1300kN, 교각P1 3500kN, 교각P2 2500kN)
- ▷ 신축이음 : 모노셀 Joint

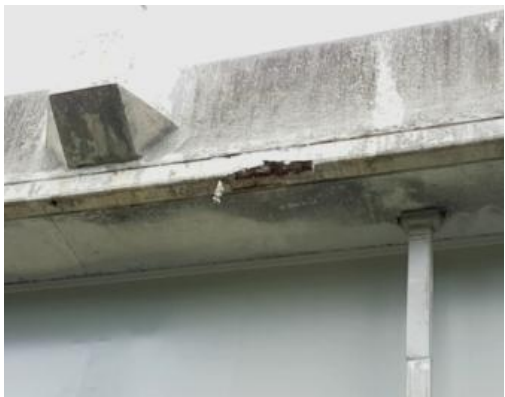
| | ① 현황: 철근노출, 박락 |
| | ② 위치: 바닥판 S2 |

| | ③ 원인: 단부 열화 진행, 차량진동, 타설불량<br>손상부 용빙제 침투, 동결융해 반복 |

| | ④ 대책: 단면복구 |

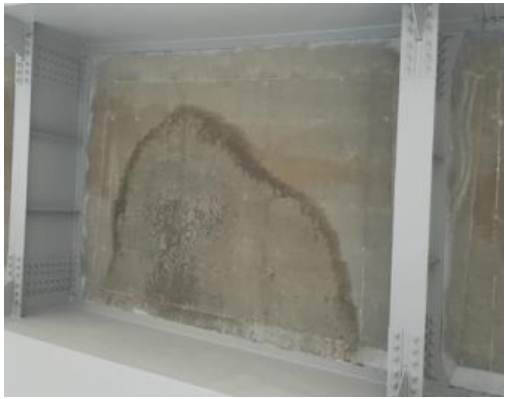
| | ① 현황: 바닥판 망상균열, 백태 |
| | ② 위치: 바닥판 S2 |
| | ③ 원인: 차량 반복하중, 바닥판열화<br>교면포장의 균열 |

| | ④ 대책: 표면처리, 포장 균열 보수 |

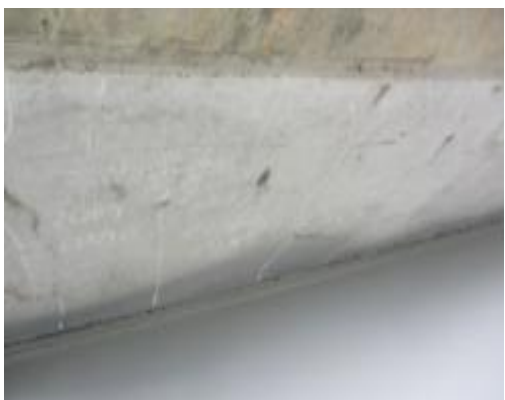
| | ① 현황: 캔틸레버부 균열cw=0.2mm |
| | ② 위치: 바닥판 S3 |
| | ③ 원인: 건조수축 균열, 차량반복하중 |

| | ④ 대책: 표면처리 |

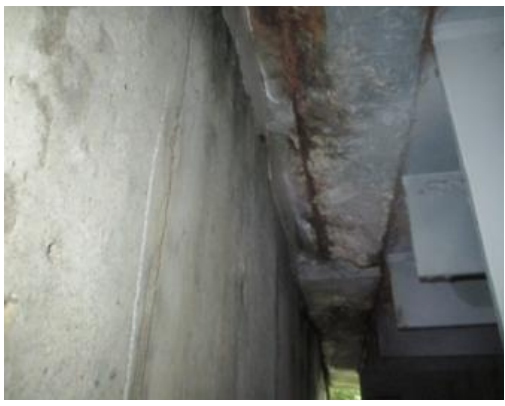
| | <p>① 현황: 철근노출, 박리</p> |
| | <p>② 위치: 바닥판 S3 (A2측 바닥판)</p> |
| | <p>③ 원인: 단부 열화, 빗물유입 열화진행<br/>동결융해 반복 작용</p> |

| | <p>④ 대책: 단면복구</p> |

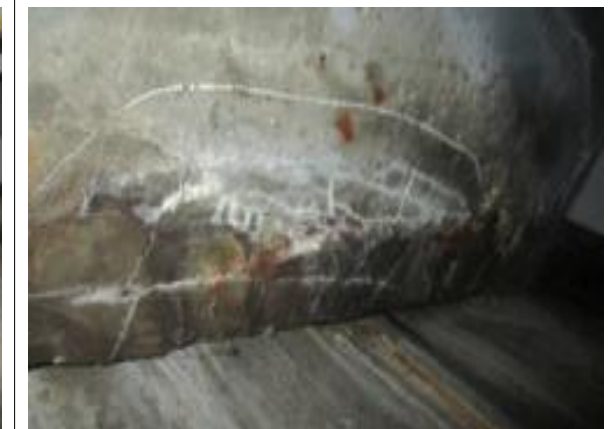
| <p>바닥판 단부 철근노출(교대 측), S3</p> | <p>바닥판 단부(교대 측) 콘크리트 박리, S3</p> |

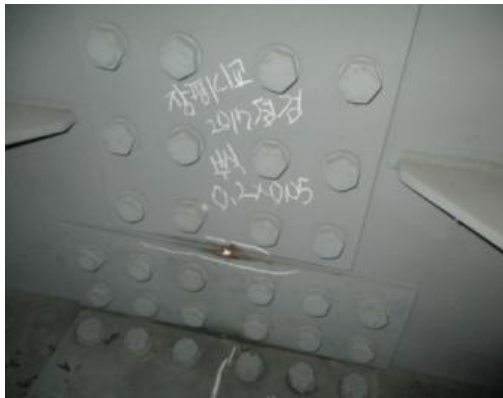
| | ① 현황: SPLICE 이음부 마감 미실시 (빗물유입, 부식) |
| | ② 위치: S1 G1 |
| | ③ 원인: 시공초기 결함(이음부 마감 미실시) |

| | ④ 대책: 이음부 실리콘 마감처리 |

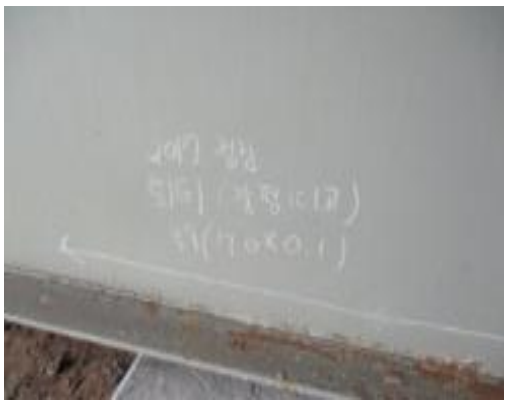
| | ① 현황: 플랜지 부식 |
| | ② 위치: S1 G1 |
| | ③ 원인: 도장열화, 전처리미흡, 수분흡착 |

| | ④ 대책: 재도장 |

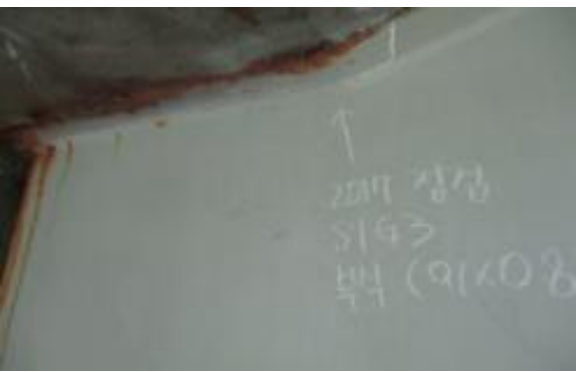
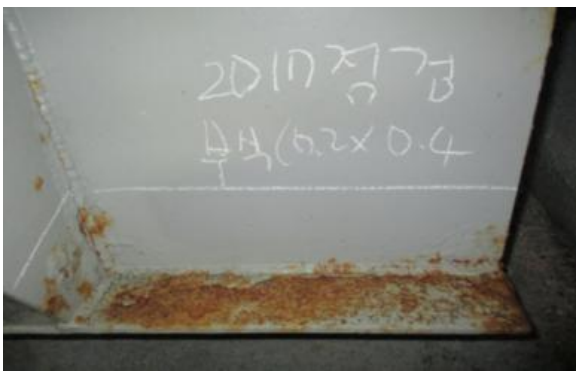
| 거더 외부 부식 S1 G3 | 거더 외부 부식 S3 G2 |

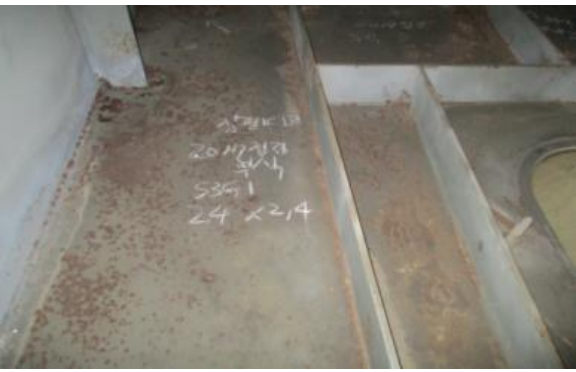
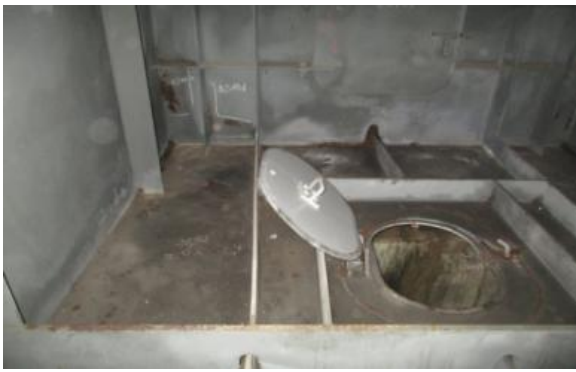
| 하부플랜지 하면 부식 S3 G1 | 하부플랜지 하면 부식 S1 G2 |

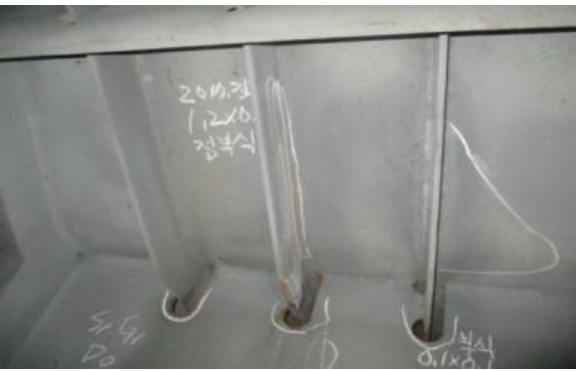
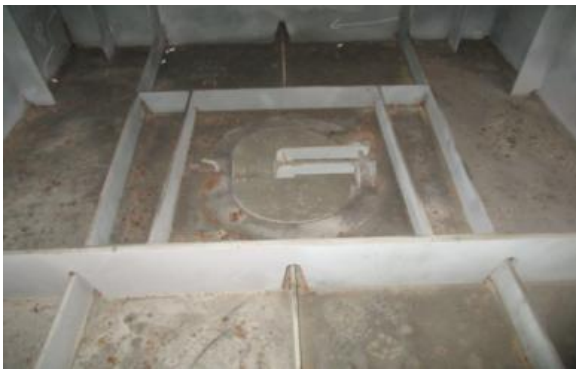
| 상부플랜지, 종방향리브 부식 S1 G1 | 하부플랜지 하면 부식 S3 G3 |

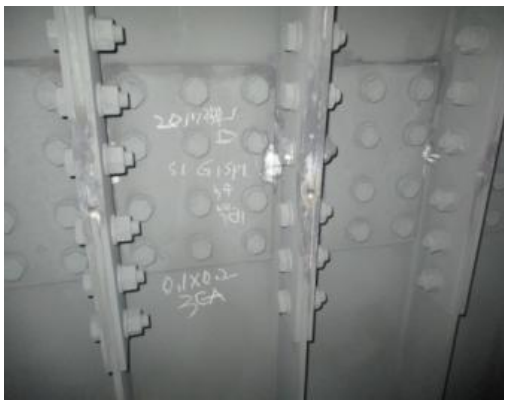
| | ① 현황: SPLICE 백태오염 |
| | ② 위치: S1 G1 |
| | ③ 원인: 교면포장 균열, 바닥판 빗물 유입 |

| ④ 대책: 재도장 (포장 균열보수) | |

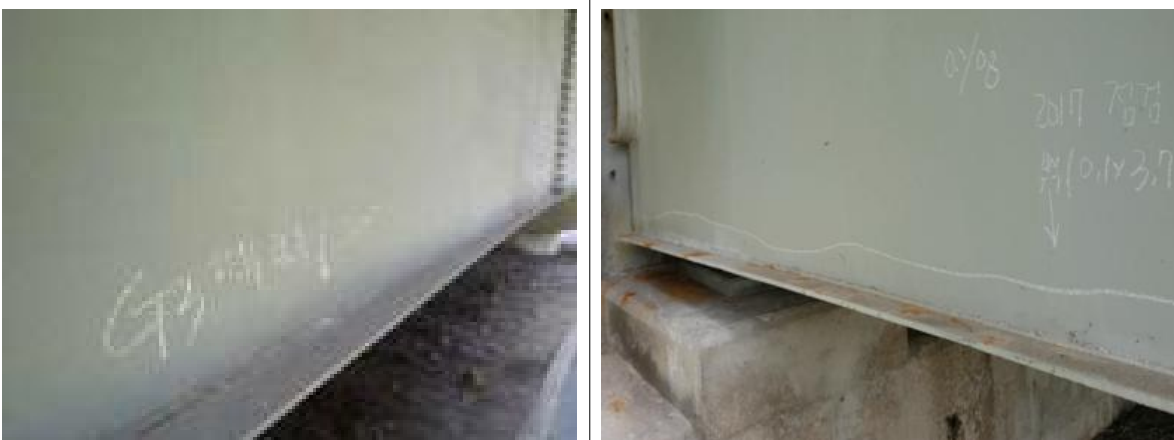
| 거더 부식, S1 G3 (2015년) | → 유지관리 → | 거더 부식, S1 G3 (2017년) |

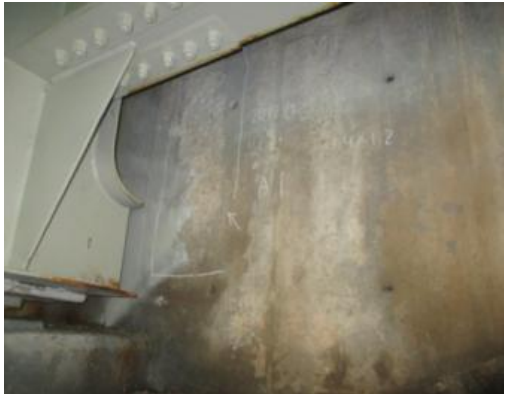
| | · 외관조사 내용 |
|---|---|
| | ① 현황: 교대 홍벽 박락 |
| | ② 위치: 교대 A1 |

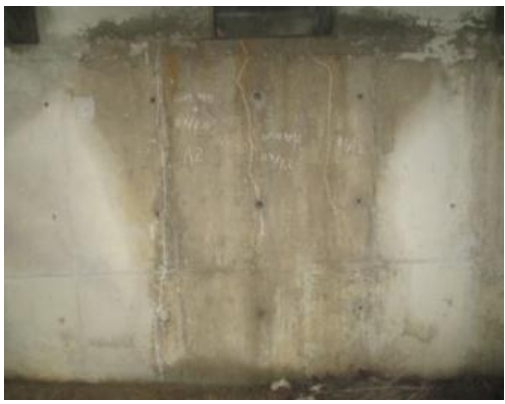
| | · 외관조사 내용 |
|---|---|
| | ① 현황: 균열 $cw=0.2\sim0.3mm$ |
| | ② 위치: 교대 A2 |
| | ③ 원인: 균열 열화 진행, 상부 부재 하중 |

| | · 외관조사 내용 |
|---|---|
| | ④ 대책: 주입보수, 표면처리 |

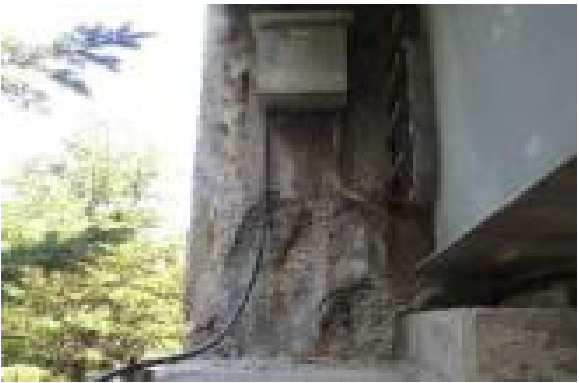
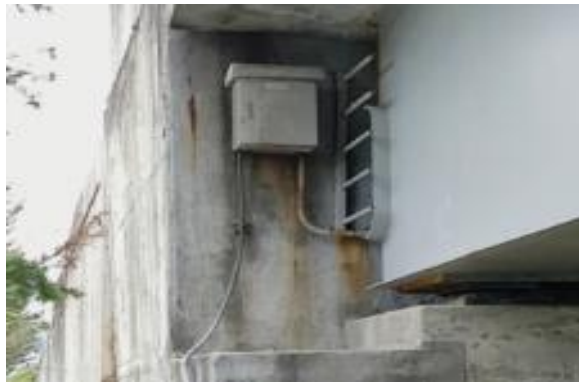
| 흙벽 파손 A2 (2015년) | → 보수 → 흙벽부 보수 적용 전경 (2017년) |

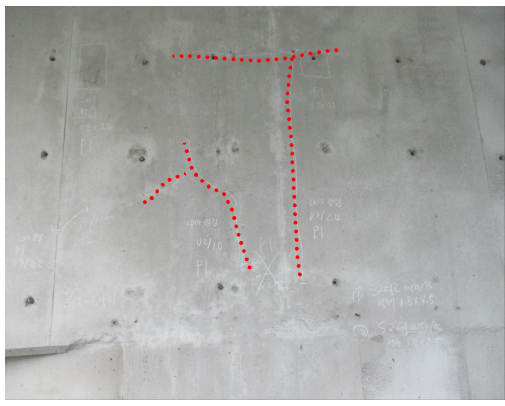
| | <p>• 외관조사 내용</p> <p>① 현황: 코핑부 균열 <math>cw=0.2\sim0.3mm</math></p> <p>② 위치: P1</p> <p>③ 원인: 동결융해반복, 재료열화, 균열진행</p> <p>④ 대책: 표면처리, 주입보수</p> |

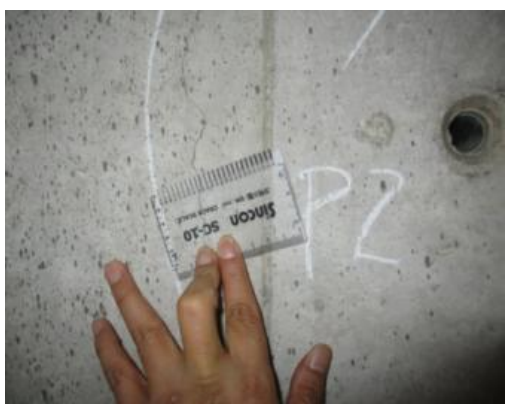
| | <p>• 외관조사 내용</p> <p>① 현황: 균열 <math>cw=0.3\sim0.5mm</math>미만</p> <p>② 위치: P2</p> <p>③ 원인: 균열의 진행, 동결융해 반복</p> <p>④ 대책: 주입보수</p> |

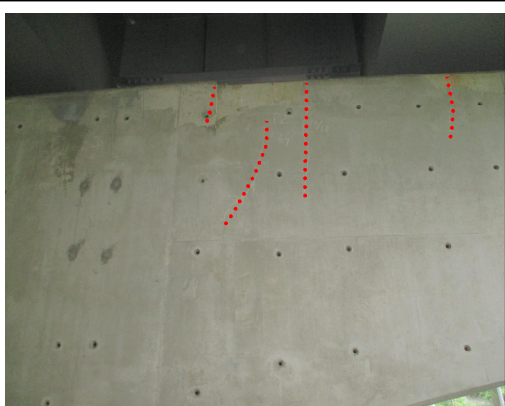
| | <p>• 외관조사 내용</p> <p>① 현황: 코핑부 균열 <math>cw=0.2mm</math></p> <p>② 위치: P2</p> <p>③ 원인: 초기 건조수축 및 온도 균열 유지 관찰, 하중의 반복, 재료의 열화</p> <p>④ 대책: 표면처리</p> |

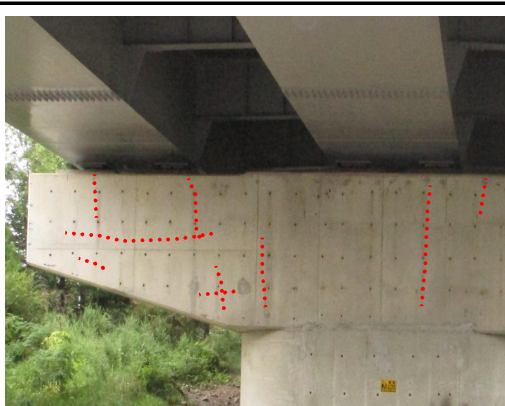
| | <p>• 외관조사 내용</p> <p>① 현황: 코핑부 균열 <math>cw=0.2\sim0.3mm</math></p> <p>② 위치: P2</p> <p>③ 원인: 동결융해반복, 재료열화, 균열진행</p> <p>④ 대책: 표면처리, 주입보수</p> |

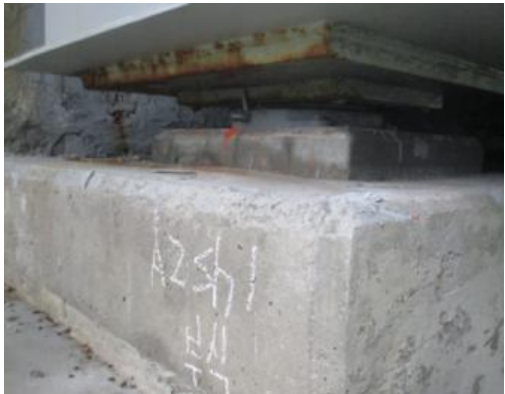
| | ① 현황: 받침 부식 |
| | ② 위치: A2 Sh1 |
| | ③ 원인: 습기 흡착, 도장 열화 |

| | ④ 대책: 재도장 |

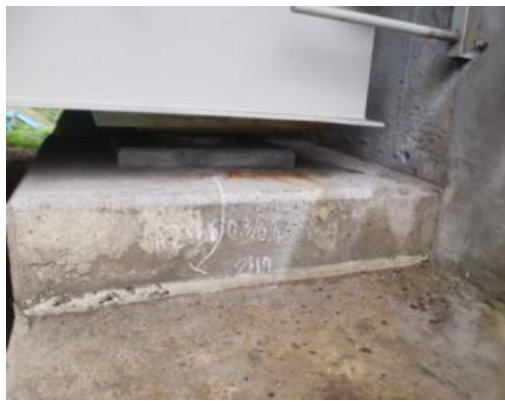
| | <p>• 외관조사 내용</p> <p>① 현황: 받침콘크리트 균열 <math>cw=0.3mm</math></p> <p>② 위치: 교대 A2 Sh6</p> <p>③ 원인: 건조수축 균열 열화, 상부 부재 하중</p> <p>④ 대책: 주입보수</p> |

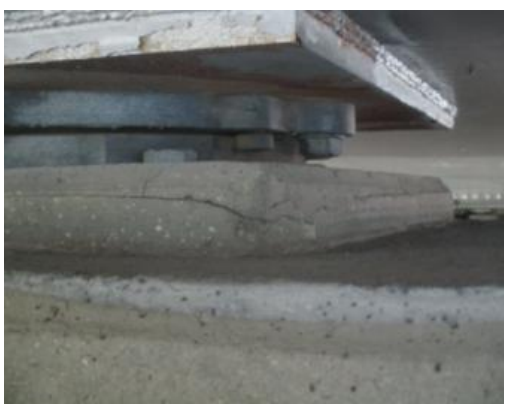
| | <p>• 외관조사 내용</p> <p>① 현황: 받침 모르타르 박리</p> <p>② 위치: P1 SH4</p> <p>③ 원인: 고정단 집중하중, 재료의 열화, 충격</p> <p>④ 대책: 단면복구</p> |

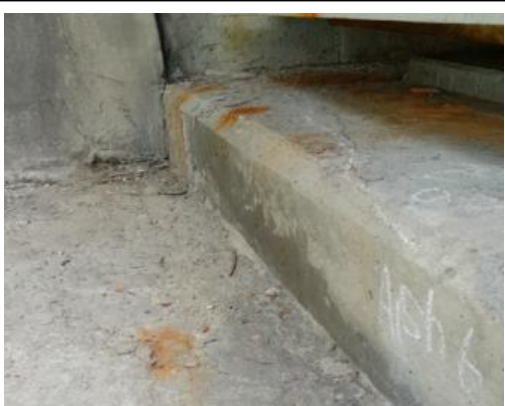
| | <p>• 외관조사 내용</p> <p>① 현황: 받침 콘크리트 균열 <math>cw=0.3mm</math></p> <p>② 위치: 교대 A1 SH6</p> <p>③ 원인: 하중의 반복작용, 재료열화</p> <p>④ 대책: 주입보수</p> |

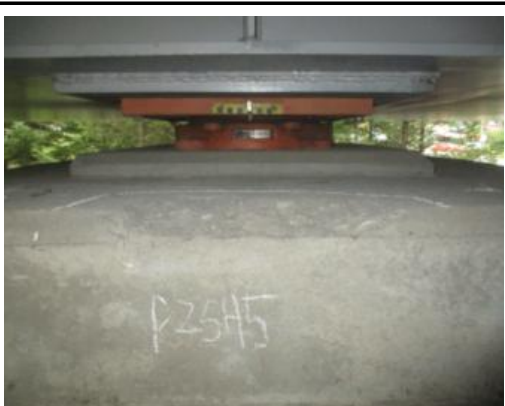
| | <p>• 외관조사 내용</p> <p>① 현황: 받침 콘크리트 박락</p> <p>② 위치: 교각 P2 SH5</p> <p>③ 원인: 단부 부재열화</p> <p>④ 대책: 단면복구</p> |

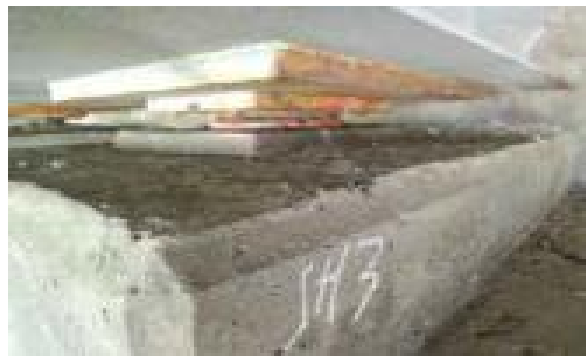
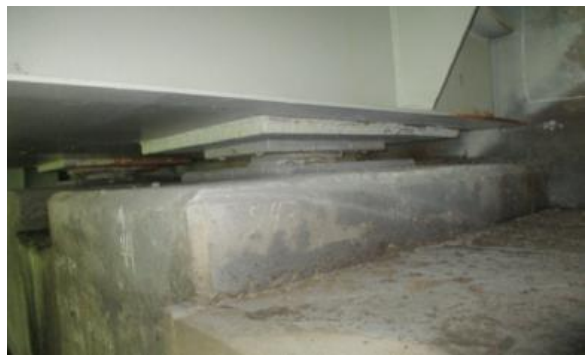
| 받침 부식, A1 SH3 (2015년) | → 보수 → | 받침 부식, A1 SH3 (2017년) |

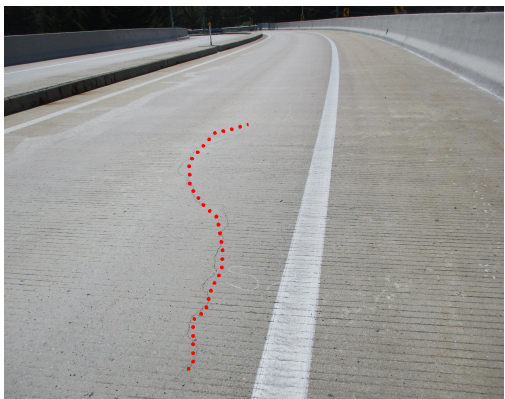
| | ① 현황: 교면포장 균열 |
| | ② 위치: S2 |
| | ③ 원인: 차량충격, 표면마모 및 열화 |

| | ④ 대책: 콘크리트 주입보수 |

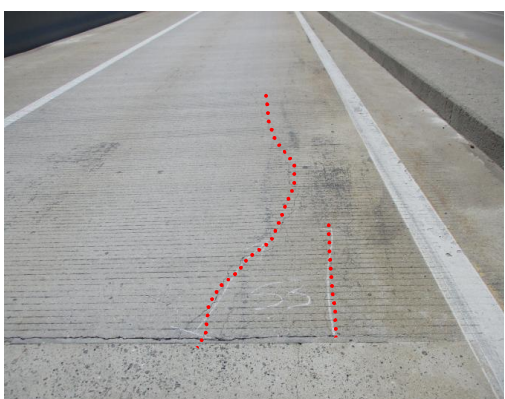
| | ① 현황: 교면포장 균열 |
| | ② 위치: S3 |

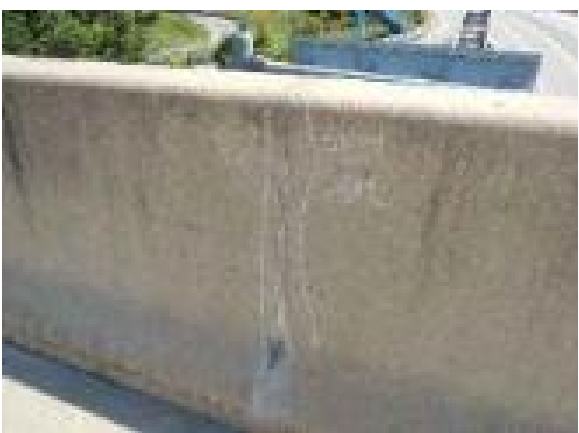
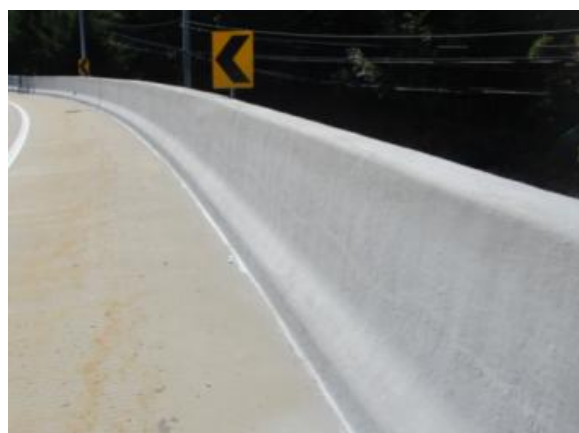
| 난간 균열 S2 (2015년) | → 보수 → | 외측난간 상태양호 (2017년) |

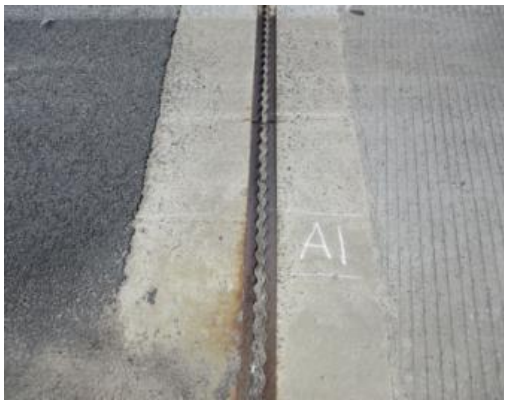
| | ① 현황: 후타재 균열 |
| | ② 위치: A1 |
| | ③ 원인: 차량통행 충격, 후타재 열화 |

| | ④ 대책: 유지관찰, 장치 교체 |

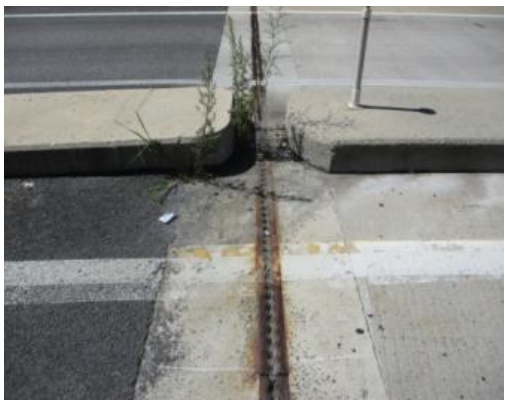
| | <p>• 외관조사 내용</p> <p>① 현황: 본체 부식, 유간부 이물질 퇴적</p> <p>② 위치: A1</p> <p>③ 원인: 공용기간 경과, 토사 유입</p> <p>④ 대책: 청소, 장치 교체</p> |

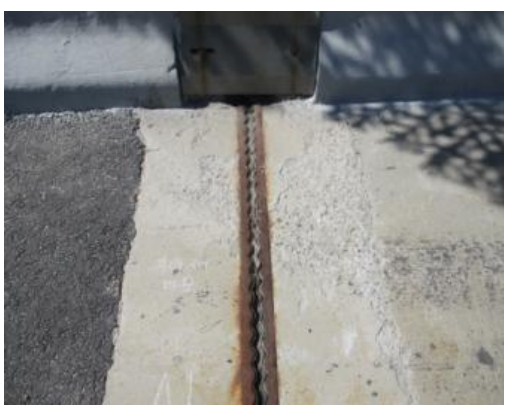
| | <p>• 외관조사 내용</p> <p>① 현황: 후타재 마모, 본체부식</p> <p>② 위치: A1</p> <p>③ 원인: 표면열화, 차량 진동, 동결융해 반복 빗물유입, 제설제 흡착</p> <p>④ 대책: 유지관찰, 장치교체</p> |

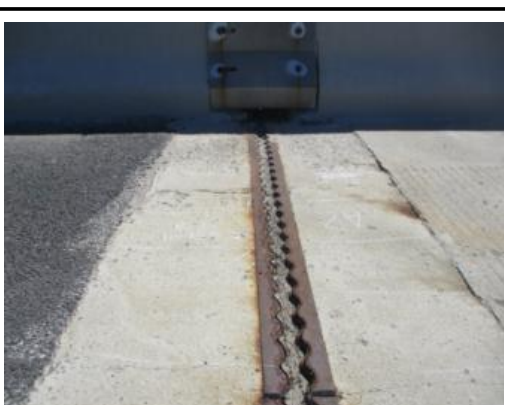
| | <p>• 외관조사 내용</p> <p>① 현황: 후타재 마모, 후타재 균열</p> <p>② 위치: A2</p> <p>③ 원인: 표면열화, 차량 진동</p> <p>④ 대책: 지속관찰, 교체</p> |

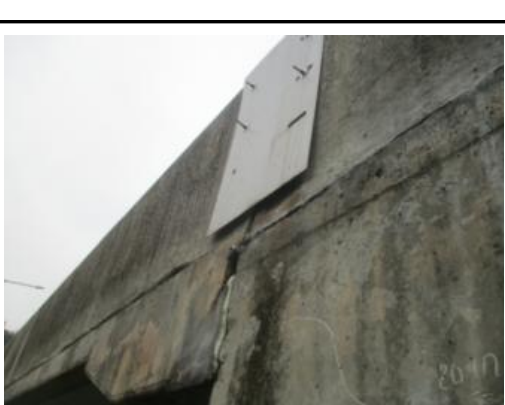
| | <p>• 외관조사 내용</p> <p>① 현황: 차수판 고정볼트 탈락</p> <p>② 위치: A1</p> <p>③ 원인: 볼트 시공불량, 신축에 따른 충격</p> <p>④ 대책: 볼트 재설치</p> |
