# 장평IC1교(인천)

## ID: 장평IC교 -거덕외부 [S1]

| <div><div>강재부식</div></div> | <div><div>강 열</div></div> | <div><div>망상간열</div></div> | <div><div>재료분리</div></div> | <div>용역명</div> <div>2017년도 대미원천교(강릉)<br/>등 32개소 정밀점검용역</div> | |

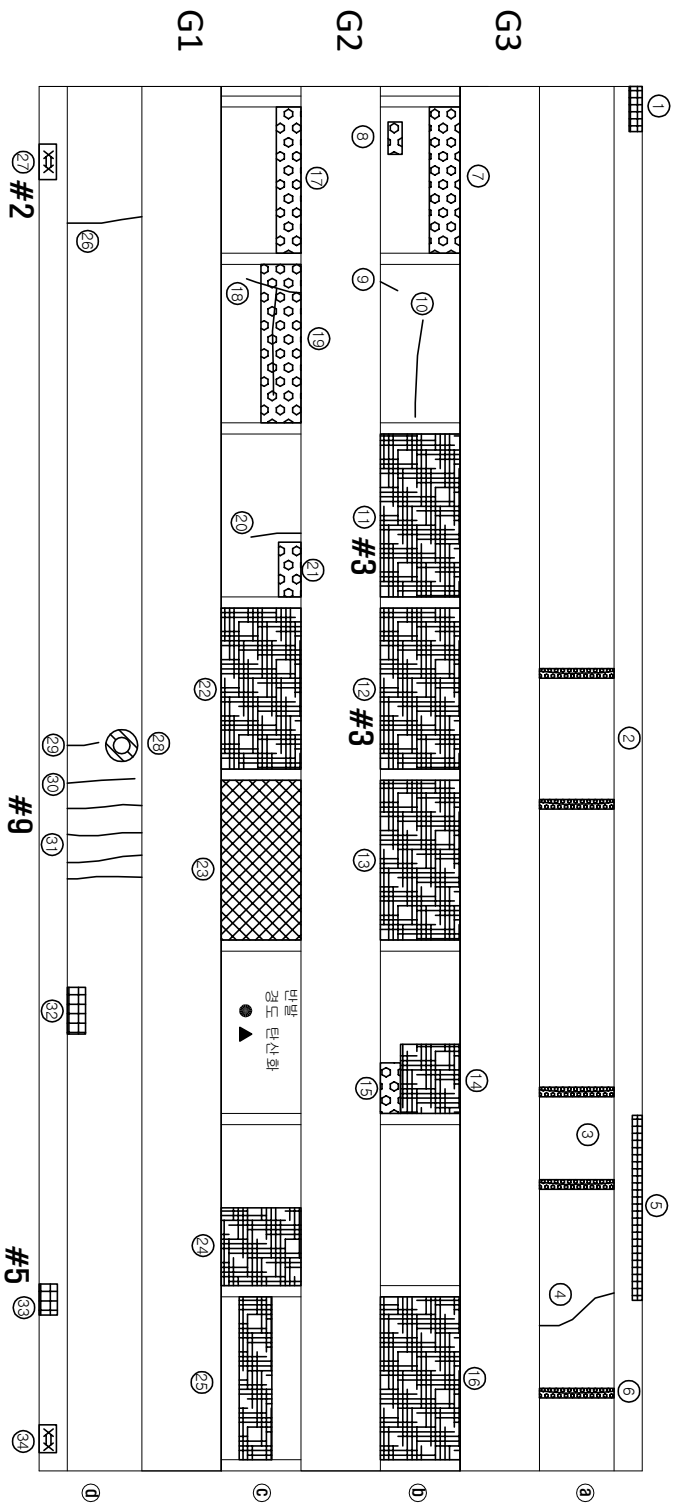
**ID : 장영IC교 -바다판하면 (S2)**

| NO. | 시험구(가) | 시험내용 | 시험현황 | | | | | 시험<br>동량 | 비고 | |
| 1 | N | 콘크리트 벽각 | 0.30 | | 1.00 | 0.30 | m <sup>3</sup> | 1 | 0.30 | |
| 2 | N | 콘크리트 벽리 | 0.50 | | 4.00 | 2.00 | m <sup>3</sup> | 1 | 2.00 | |
| 3 | N | 콘크리트 벽리 | 0.20 | | 0.50 | 0.10 | m <sup>3</sup> | 1 | 0.10 | |
| 4 | N | 콘크리트 벽리 | 0.90 | | 1.00 | 0.90 | m <sup>3</sup> | 1 | 0.90 | |
| 5 | N | 녹오염 | 0.30 | | 2.70 | 0.81 | m <sup>3</sup> | 1 | 0.81 | |
| 6 | N | 망상균열(cw=0.2mm) | 0.20 | 5.00 | 1.70 | 8.50 | m <sup>3</sup> | 1 | 8.50 | |
| 7 | N | 망상균열(cw=0.2mm) | 0.20 | 1.50 | 5.00 | 7.50 | m <sup>3</sup> | 1 | 7.50 | |
| 8 | N | 망상균열(cw=0.2mm) | 0.20 | 0.50 | 2.50 | 1.25 | m <sup>3</sup> | 1 | 1.25 | |
| 9 | N | 망상균열(cw=0.2mm) | 0.20 | 4.00 | 1.40 | 5.60 | m <sup>3</sup> | 1 | 5.60 | |
| 10 | N | 콘크리트 벽리 | 0.20 | | 7.00 | 1.40 | m <sup>3</sup> | 1 | 1.40 | 보수완료 |
| 11 | N | 신목이음하면 누수 | 1.00 | | | 1.00 | m | 1 | 1.00 | |
| 12 | N | 망상균열(cw=0.2mm) | 0.20 | 2.80 | 5.00 | 14.00 | m <sup>3</sup> | 1 | 14.00 | |
| 13 | N | 망상균열(cw=0.2mm) | 0.20 | 2.00 | 5.00 | 10.00 | m <sup>3</sup> | 1 | 10.00 | |
| 14 | N | 망상균열(cw=0.2mm) | 0.20 | 1.50 | 5.00 | 7.50 | m <sup>3</sup> | 1 | 7.50 | |
| 15 | N | 망상균열(cw=0.2mm) | 0.20 | 1.50 | 4.00 | 6.00 | m <sup>3</sup> | 1 | 6.00 | |
| 16 | N | 망상균열(cw=0.2mm) | 0.20 | 1.20 | 3.00 | 3.60 | m <sup>3</sup> | 1 | 3.60 | |
| 17 | N | 철근 노출 | | 0.30 | 0.80 | 0.24 | m <sup>3</sup> | 1 | 0.24 | |
| 18 | N | 콘크리트 벽리 | 0.20 | | 17.00 | 3.40 | m <sup>3</sup> | 1 | 3.40 | |
| 19 | N | 콘크리트 벽리 | 0.20 | | 0.50 | 0.10 | m <sup>3</sup> | 1 | 0.10 | |

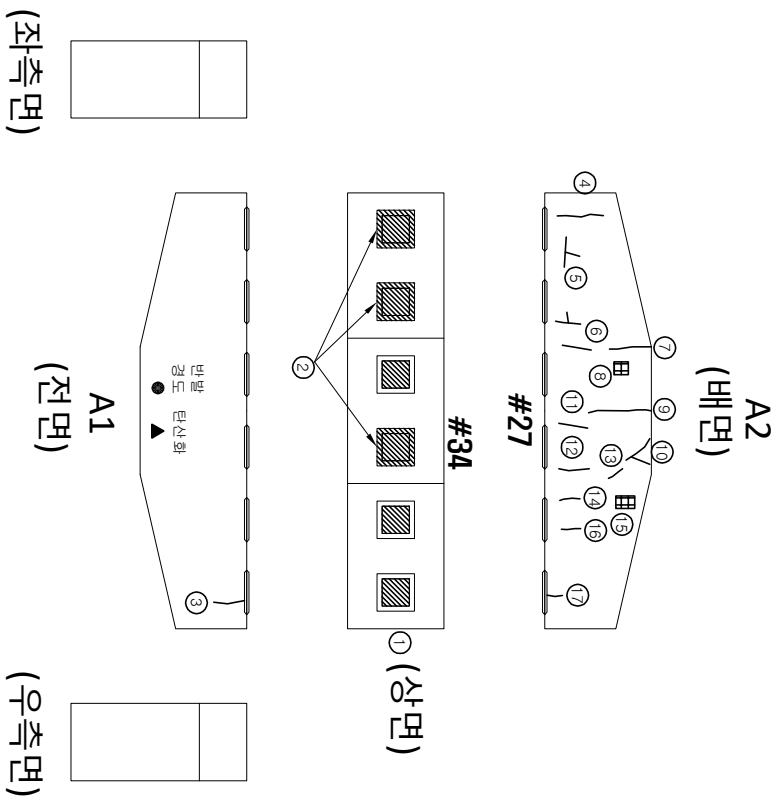
| NO. | 시(市)<br>구(區) | 조사내용 | 폭(mm) | 조사현황 | | | | 조사<br>수량 | 비고 | |
|---|---|---|---|---|---|---|---|---|---|---|
| 1 | N | 반점장치 무식 | | 1.00 | 1.00 | 1.00 | m <sup>2</sup> | 6 | 6.00 | |
| 2 | N | 반점몬스터트 벚리 | | 0.80 | 0.80 | 0.64 | m <sup>2</sup> | 3 | 1.92 | |
| 3 | N | 군벌(cw=0.1mm) | 0.10 | 0.30 | | 0.30 | m | 1 | 0.30 | |
| 4 | N | 군벌(cw=0.1mm) | 0.10 | 0.70 | | 0.70 | m | 1 | 0.70 | |
| 5 | N | 군벌(cw=0.1mm) | 0.10 | 0.50 | | 0.50 | m | 1 | 0.50 | |
| 6 | N | 군벌(cw=0.2mm) | 0.20 | 0.50 | | 0.50 | m | 2 | 1.00 | |
| 7 | N | 군벌(cw=0.2mm) | 0.20 | 0.10 | | 0.10 | m | 1 | 0.10 | |
| 8 | N | 관크리트 벚리 | | | 0.20 | 0.04 | m <sup>2</sup> | 1 | 0.04 | |
| 9 | N | 군벌(cw=0.3mm) | 0.30 | 2.40 | | 2.40 | m | 1 | 2.40 | |
| 10 | N | 군벌(cw=0.2mm) | 0.20 | 0.10 | | 0.10 | m | 1 | 0.10 | |
| 11 | N | 군벌(cw=0.3mm) | 0.30 | 0.50 | | 0.50 | m | 1 | 0.50 | |
| 12 | N | 군벌(cw=0.2mm) | 0.20 | 0.50 | | 0.50 | m | 1 | 0.50 | |
| 13 | N | 군벌(cw=0.2mm) | 0.20 | 0.30 | | 0.30 | m | 1 | 0.30 | |
| 14 | N | 군벌(cw=0.1mm) | 0.10 | 0.30 | | 0.30 | m | 1 | 0.30 | |
| 15 | N | 관크리트 벚리 | | 0.40 | 0.20 | 0.08 | m <sup>2</sup> | 1 | 0.08 | |
| 16 | N | 군벌(cw=0.1mm) | 0.20 | 0.30 | | 0.30 | m | 1 | 0.30 | |
| 17 | N | 군벌(cw=0.1mm) | 0.10 | 0.20 | | 0.20 | m | 1 | 0.20 | |
| 18 | N | 군벌(cw=0.2mm) | 0.20 | 1.40 | | 1.40 | m | 1 | 1.40 | |

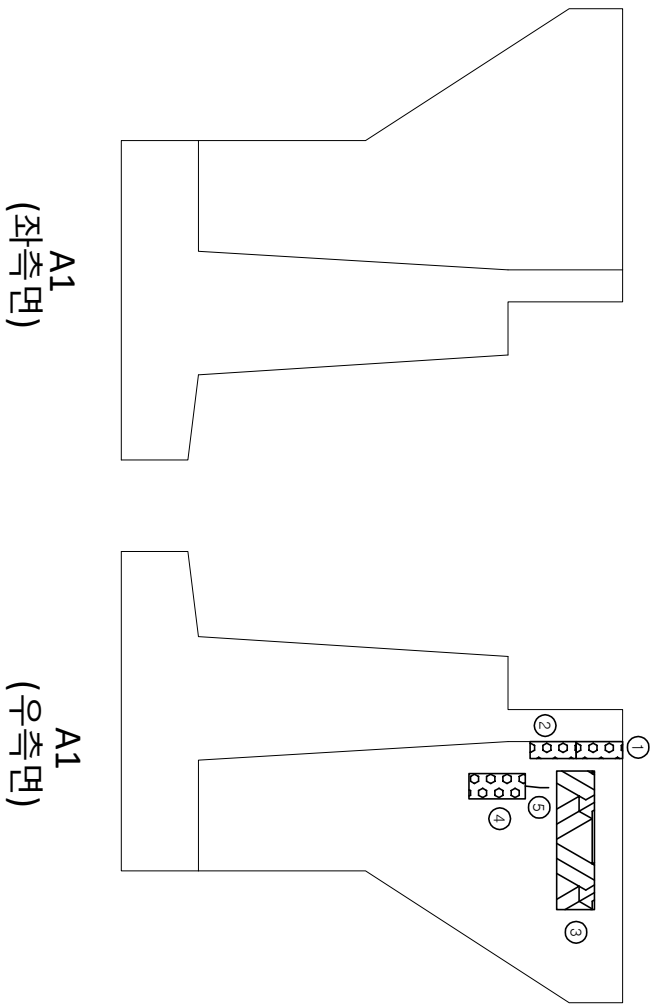
| NO. | 신(N)<br>구(P) | 산성내용 | 순산분해 | | | | | | 비고 | |
|---|---|---|---|---|---|---|---|---|---|---|
| 1 | N | 백탄 | | 0.40 | 0.10 | 0.04 | m <sup>2</sup> | 1 | 0.04 | |
| 2 | N | 백탄 | | 0.40 | 0.10 | 0.04 | m <sup>2</sup> | 1 | 0.04 | |
| 3 | N | 흑구리트 백탄 | | 3.50 | 1.40 | 1.40 | m <sup>2</sup> | 1 | 1.40 | |
| 4 | N | 백탄 | | 0.60 | 0.20 | 0.12 | m <sup>2</sup> | 1 | 0.12 | |
| 5 | N | 균질(CW-O.2mm) | 0.20 | 0.50 | 0.50 | m | | 1 | 0.50 | |

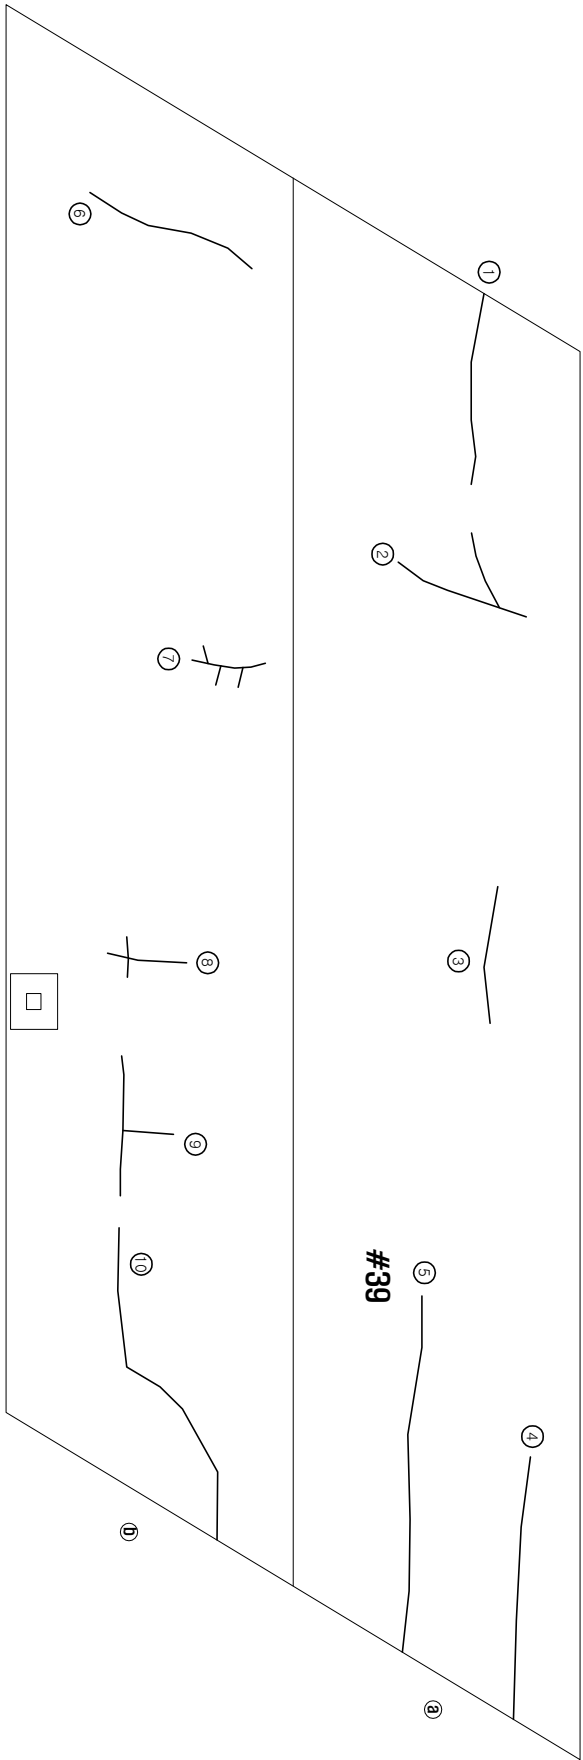
**ID : 장영IC교 -교면포장 [S2]**

| No. | 시(N)<br>구(구) | 산성내용 | 산성원황 | | | | | 비고 | | |
|---|---|---|---|---|---|---|---|---|---|---|
| 1 | N | LMC 포장균열 | 0.20 | 3.50 | | 3.50 | m | 1 | 3.50 | 보수완료 |
| 2 | N | LMC 포장균열 | 0.20 | 3.00 | | 3.00 | m | 1 | 3.00 | 보수완료 |
| 3 | N | LMC 포장균열 | 0.20 | 1.50 | | 1.50 | m | 1 | 1.50 | 보수완료 |
| 4 | N | LMC 포장균열 | 0.20 | 4.00 | | 4.00 | m | 1 | 4.00 | 보수완료 |
| 5 | N | LMC 포장균열 | 0.20 | 7.00 | | 7.00 | m | 1 | 7.00 | 보수완료 |
| 6 | N | LMC 포장균열 | 0.20 | 4.00 | | 4.00 | m | 1 | 4.00 | 보수완료 |
| 7 | N | LMC 포장균열 | 0.20 | 2.80 | | 2.80 | m | 1 | 2.80 | 보수완료 |
| 8 | N | LMC 포장균열 | 0.20 | 3.50 | | 3.50 | m | 1 | 3.50 | 보수완료 |
| 9 | N | LMC 포장균열 | 0.20 | 6.00 | | 6.00 | m | 1 | 6.00 | 보수완료 |
| 10 | N | LMC 포장균열 | 0.20 | 7.00 | | 7.00 | m | 1 | 7.00 | 보수완료 |

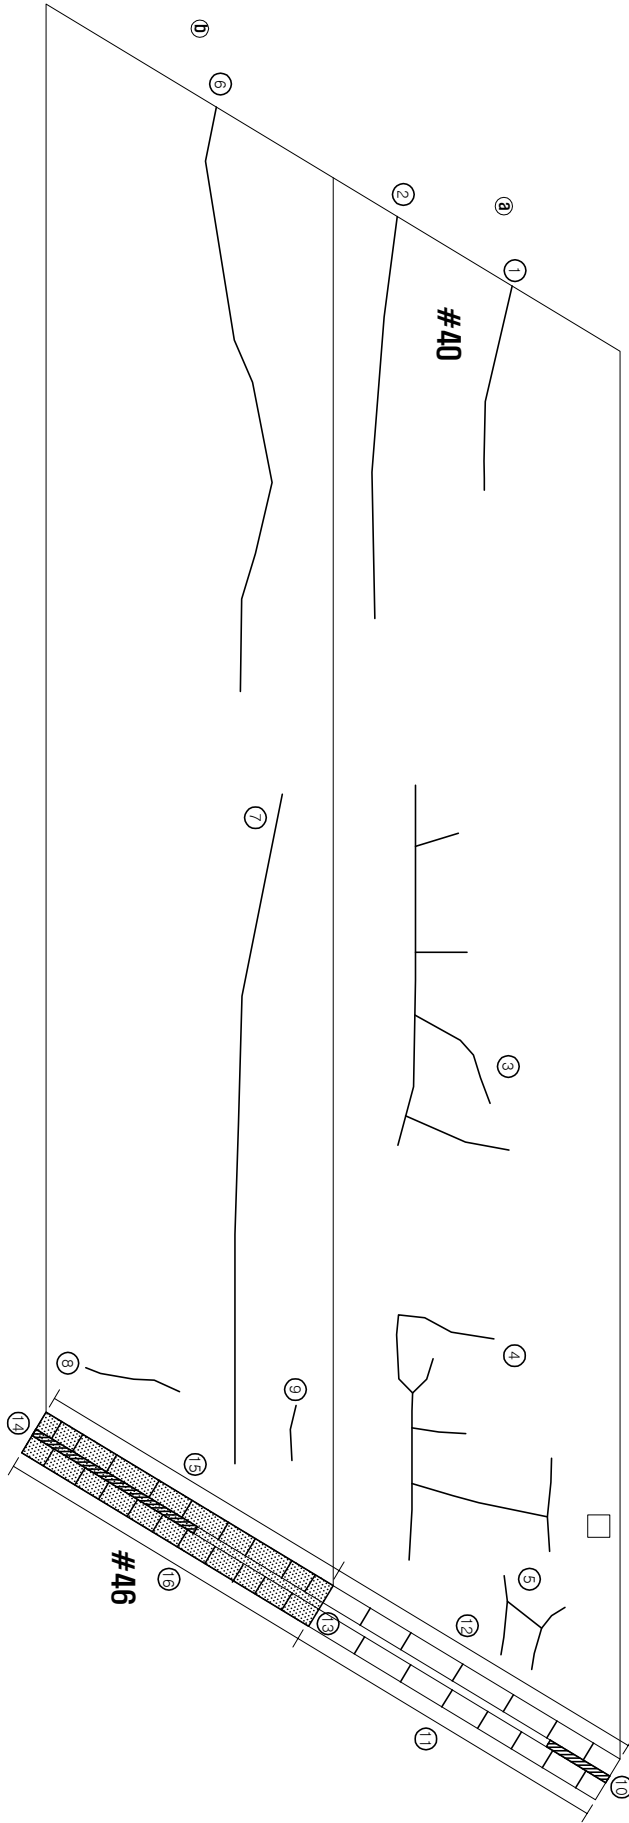
| NO. | 신(N)<br>구(구) | 산상내용 | 산상원형 | | | | | 산상<br>불상 | 비고 | |
|---|---|---|---|---|---|---|---|---|---|---|
| 1 | N | LMC 포장구결 | 0.20 | 4.00 | | 4.00 | m | 1 | 4.00 | 포수원로 |
| 2 | N | LMC 포장구결 | 0.20 | 7.50 | | 7.50 | m | 1 | 7.50 | 포수원로 |
| 3 | N | LMC 포장구결 | 0.20 | 5.50 | | 5.50 | m | 1 | 5.50 | 포수원로 |
| 4 | N | LMC 포장구결 | 0.20 | 8.00 | | 8.00 | m | 1 | 8.00 | 포수원로 |
| 5 | N | LMC 포장구결 | 0.20 | 1.40 | | 1.40 | m | 1 | 1.40 | 포수원로 |
| 6 | N | LMC 포장구결 | 0.20 | 9.00 | | 9.00 | m | 1 | 9.00 | 포수원로 |
| 7 | N | LMC 포장구결 | 0.20 | 20.00 | | 20.00 | m | 1 | 20.00 | 포수원로 |
| 8 | N | LMC 포장구결 | 0.20 | 2.20 | | 2.20 | m | 1 | 2.20 | 포수원로 |
| 9 | N | LMC 포장구결 | 0.20 | 0.80 | | 0.80 | m | 1 | 0.80 | 포수원로 |
| 10 | N | 산책이용방지 판재부식 | | 0.10 | 2.00 | 0.20 | m | 1 | 0.20 | 포수원로 |
| 11 | N | 후타베 구결(cw=0.2mm) | 0.20 | 0.40 | | 0.80 | m | 7 | 5.60 | 포수원로 |
| 12 | N | 후타베 구결(cw=0.2mm) | 0.20 | 0.40 | | 0.80 | m | 6 | 4.80 | 포수원로 |
| 13 | N | 후타베 마모 | | 0.80 | | 7.50 | m | 1 | 6.00 | 포수원로 |
| 14 | N | 산책이용방지 판재부식 | | 0.10 | | 4.00 | m | 1 | 0.40 | 포수원로 |
| 15 | N | 후타베 구결(cw=0.2mm) | 0.20 | 0.40 | | 0.80 | m | 9 | 7.20 | 포수원로 |
| 16 | N | 후타베 구결(cw=0.2mm) | 0.20 | 0.40 | | 0.80 | m | 10 | 8.00 | 포수원로 |

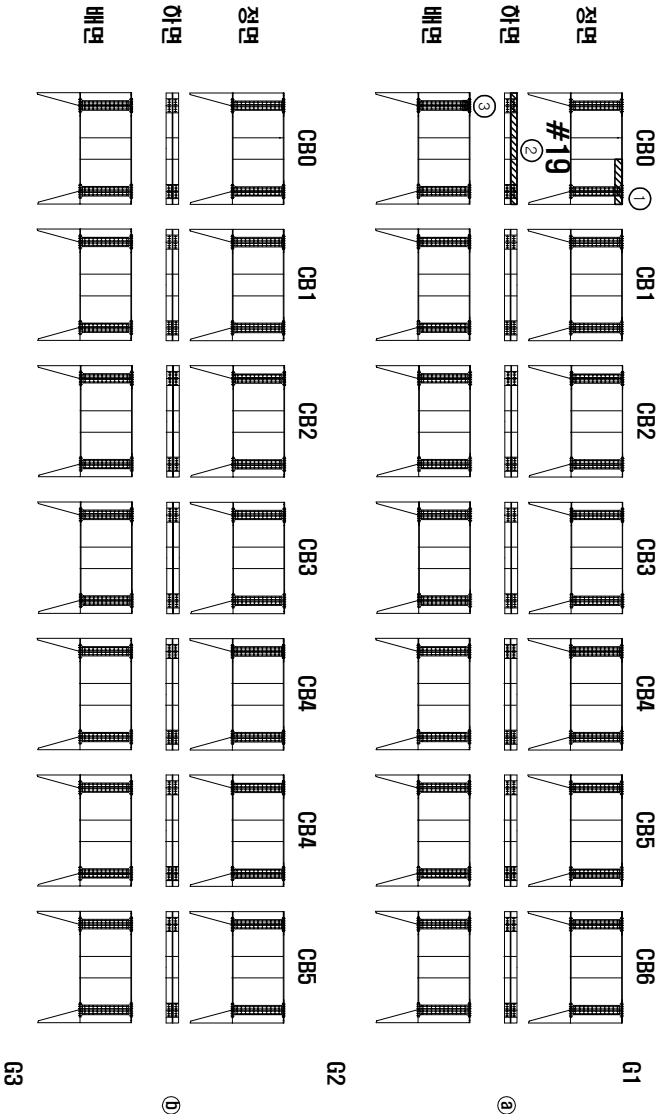
| NO. | 구(구) | 산상내용 | 폭(mm) | 산상현황 | | | | 산상 | |
|---|---|---|---|---|---|---|---|---|---|
| 1 | N | 강재부식 | | 1.00 | 0.10 | 0.10 | m <sup>3</sup> | 1 | 0.10 |
| 2 | N | 강재부식 | | 0.10 | 2.80 | 0.28 | m <sup>3</sup> | 1 | 0.28 |
| 3 | N | 강재부식 | | 0.60 | 0.10 | 0.06 | m <sup>3</sup> | 1 | 0.06 |
