장평IC1교

### 3. 외관조사

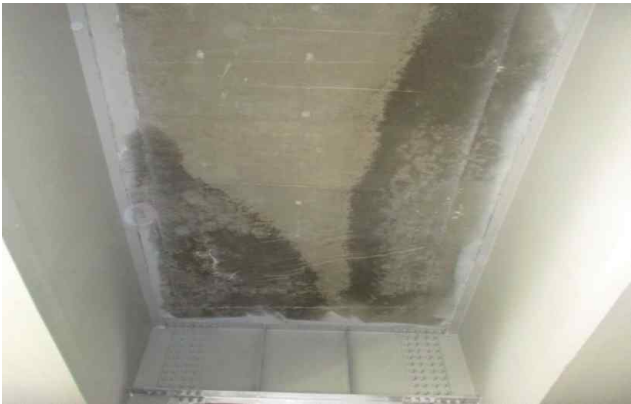
| 시설물명 | | | 장평IC1교 | | |
|---|---|---|---|---|---|
| 1 | S1 | | 2 | S2 | |

| 시설물명 | | | 장평IC1교 | | |
|---|---|---|---|---|---|
| 사진<br>번호 | 경간/<br>지점 | 바닥판<br>망상균열 및 백태 | 사진<br>번호 | 경간/<br>지점 | 바닥판<br>철근노출, 박락 |

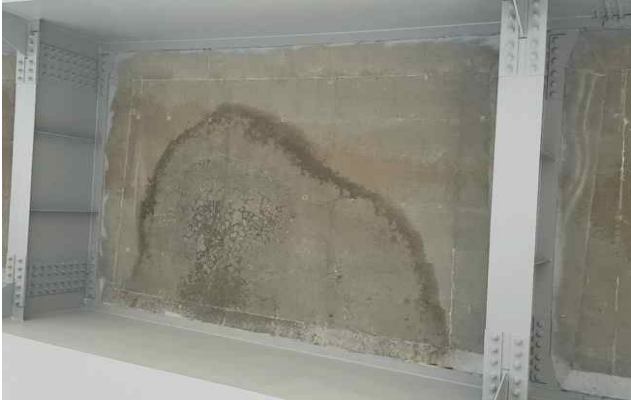
| 3 | S2 | | 4 | S2 | |

| 사진<br>번호 | 경간/<br>지점 | 바닥판<br>망상균열 및 백태 | 사진<br>번호 | 경간/<br>지점 | 바닥판<br>망상균열 및 백태 |

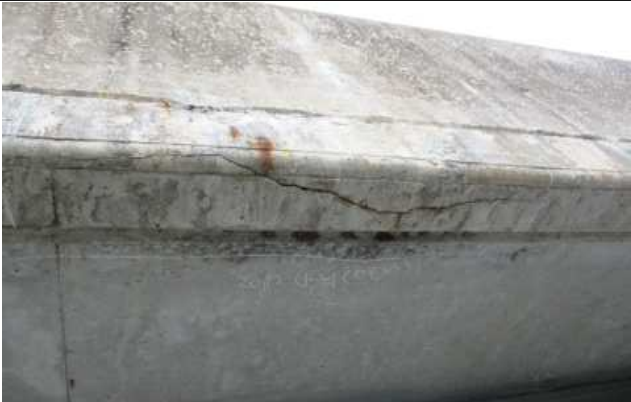
| 5 | S2 | | 6 | S3 | |

| 사진<br>번호 | 경간/<br>지점 | 바닥판<br>박리 | 사진<br>번호 | 경간/<br>지점 | 바닥판<br>망상균열 및 백태 |

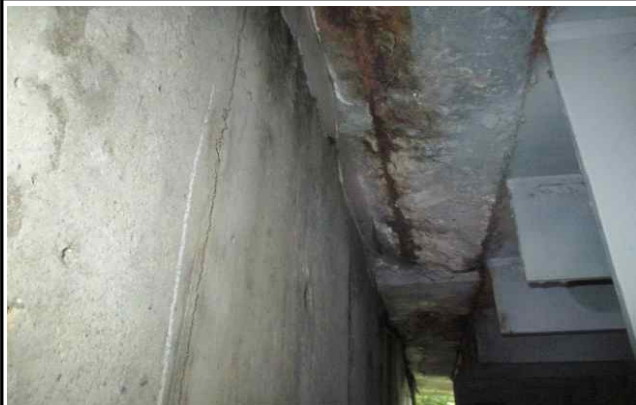
| 3. 외관조사 | | | 시설물명 | | 장평IC1교 | |
|---|---|---|---|---|---|--|
| 7 | S3 | | 8 | S3 | | |

| 3. 외관조사 | | | 시설물명 | | 장평IC1교 | |
|---|---|---|---|---|---|--|
| 사진<br>번호 | 경간/<br>지점 | 바닥판<br>철근노출, 박리 | 사진<br>번호 | 경간/<br>지점 | 바닥판 단부<br>콘크리트 박리 | |

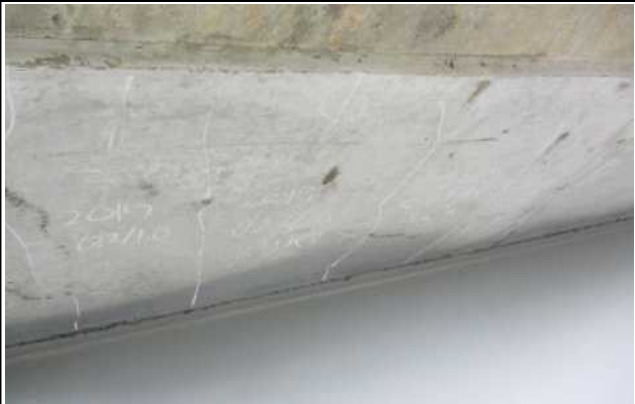
| 9 | S2 | | 10 | G1 | |

| 사진<br>번호 | 경간/<br>지점 | 바닥판 캔틸레버부<br>균열cw=0.2mm | 사진<br>번호 | 경간/<br>지점 | 거더 내부<br>SPLICE 실런트 마감 미실시 |

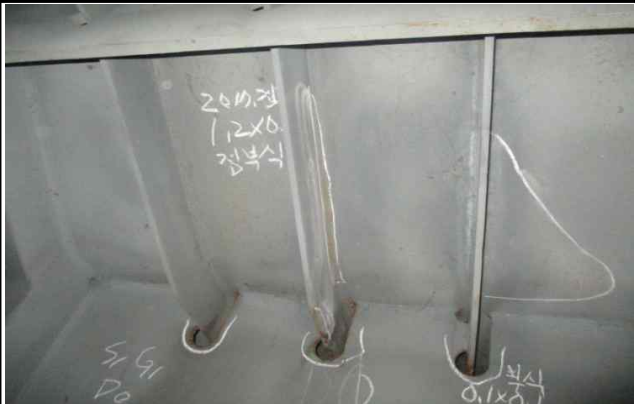
| 11 | G1 | | 12 | G1 | |

| 사진<br>번호 | 경간/<br>지점 | 거더 내부<br>상부플랜지 종방향리브 부식 | 사진<br>번호 | 경간/<br>지점 | 거더 내부<br>하부플랜지 하면 부식 |

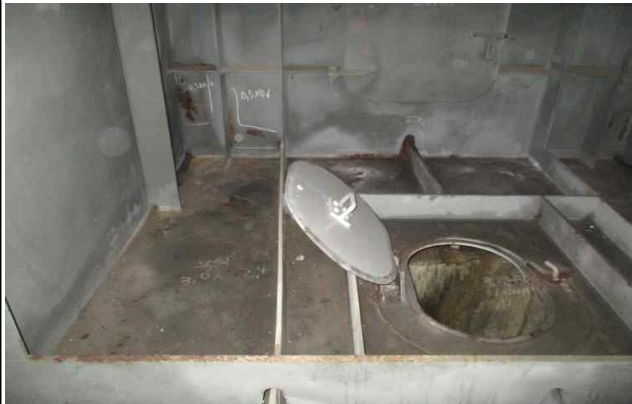
| 시설물명 | | | 장평IC1교 | | |
|---|---|---|---|---|---|
| 13 | G1 | | 14 | G1 | |

| 시설물명 | | | 장평IC1교 | | |
|---|---|---|---|---|---|
| 사진<br>번호 | 경간/<br>지점 | 거더 내부<br>하부플랜지 하면 부식 | 사진<br>번호 | 경간/<br>지점 | 거더 내부<br>SPLICE 백태오염 |

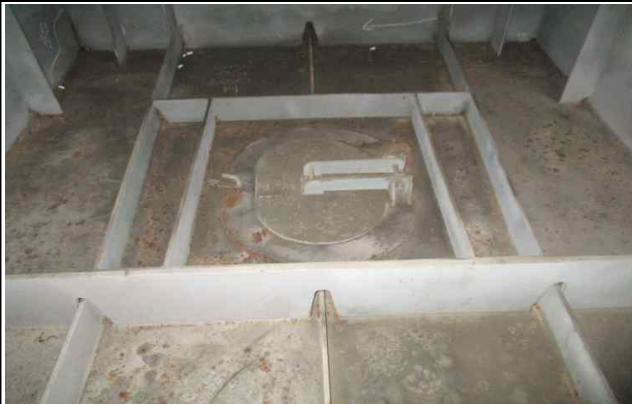
| 15 | G3 | | 16 | G1 | |

| 사진<br>번호 | 경간/<br>지점 | 거더 내부<br>하부플랜지 하면 부식 | 사진<br>번호 | 경간/<br>지점 | 거더 외부<br>SPLICE 볼트 부식 |

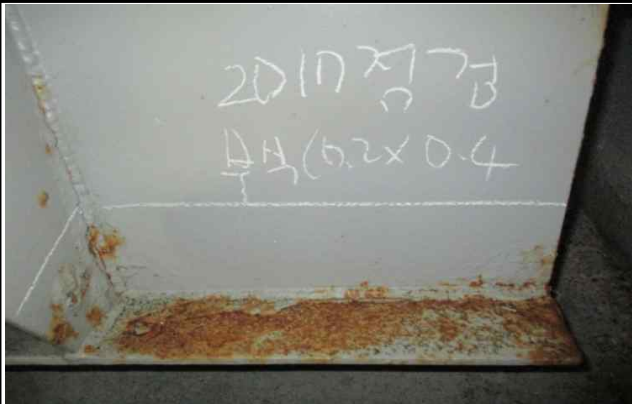
| 17 | G1 | | 18 | G3 | |

| 사진<br>번호 | 경간/<br>지점 | 거더 내부<br>강재부식 | 사진<br>번호 | 경간/<br>지점 | 거더 외부<br>부식 |

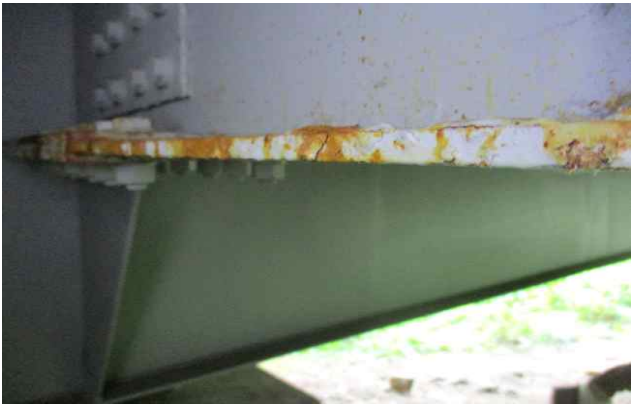
| 시설물명 | | | 장평IC1교 | | |
|---|---|---|---|---|---|
| 19 | S1 | | 20 | A1 | |

| 시설물명 | | | 장평IC1교 | | |
|---|---|---|---|---|---|
| 사진<br>번호 | 경간/<br>지점 | 가로보<br>부식 | 사진<br>번호 | 경간/<br>지점 | 교대 홍벽<br>박락 |

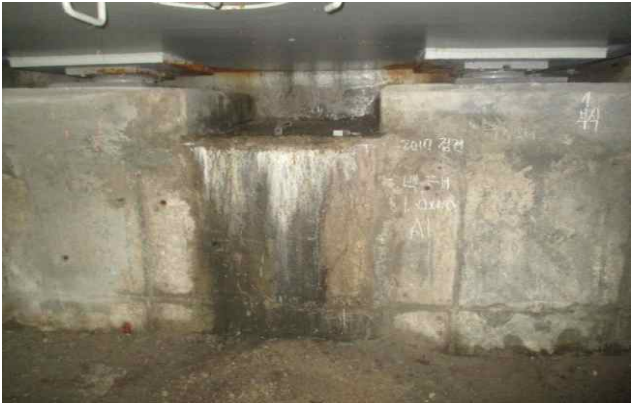
| 21 | A1 | | 22 | A1 | |

| 사진<br>번호 | 경간/<br>지점 | 교대<br>백태 | 사진<br>번호 | 경간/<br>지점 | 교대<br>재료분리 |

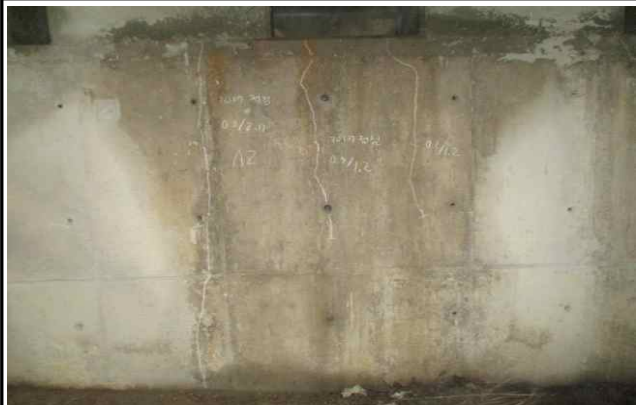
| 25 | A2 | | 26 | A2 | | |

| 사진<br>번호 | 경간/<br>지점 | 교대 홍벽<br>균열 cw=0.2~0.3mm | 사진<br>번호 | 경간/<br>지점 | 교대 상면<br>균열 및 박리 | |

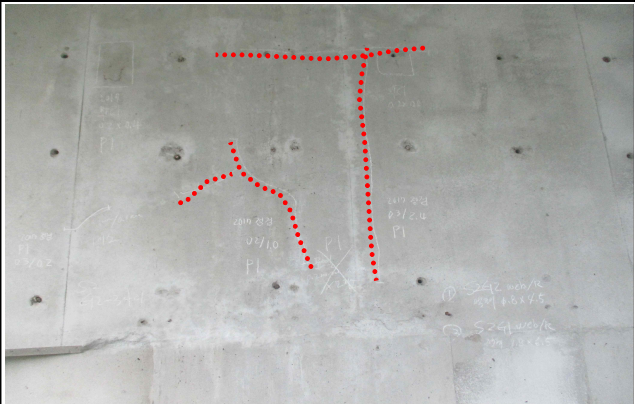
| 27 | P1 | | 28 | P2 | |

| 사진<br>번호 | 경간/<br>지점 | 교각 코핑부<br>균열 $cw=0.2\sim0.3mm$ | 사진<br>번호 | 경간/<br>지점 | 교각<br>균열 $cw=0.3\sim0.5mm$ 미만 |

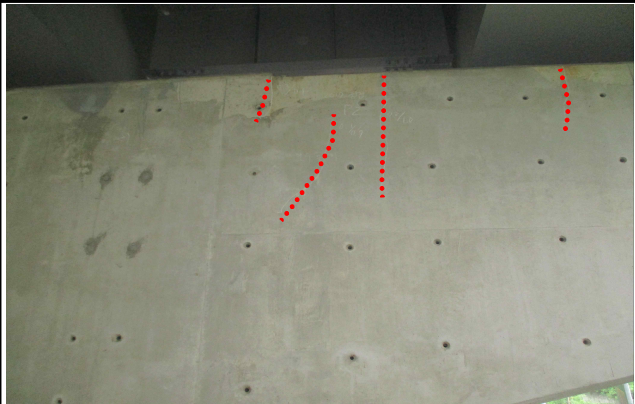
| 29 | P2 | | 30 | P2 | |

| 사진<br>번호 | 경간/<br>지점 | 교각 코핑부<br>균열 $cw=0.2mm$ | 사진<br>번호 | 경간/<br>지점 | 교각 코핑부<br>균열 $cw=0.2\sim0.3mm$ |

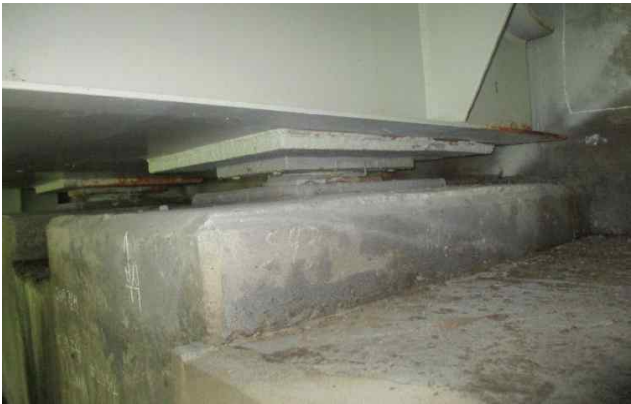
| 시설물명 | | | 장평IC1교 | | |
|---|---|---|---|---|---|
| 31 | A1 | | 32 | A1 | |

| 시설물명 | | | 장평IC1교 | | |
|---|---|---|---|---|---|
| 사진<br>번호 | 경간/<br>지점 | A1 Sh3<br>부식 | 사진<br>번호 | 경간/<br>지점 | A1 Sh4<br>부식 |

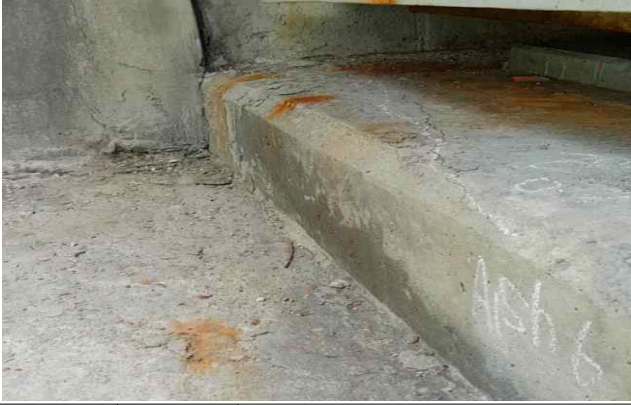
| 33 | A1 | | 34 | P1 | |

| 사진<br>번호 | 경간/<br>지점 | A1 Sh6<br>균열 cw=0.3mm | 사진<br>번호 | 경간/<br>지점 | P1 Sh4<br>받침 모르타르 박리 |

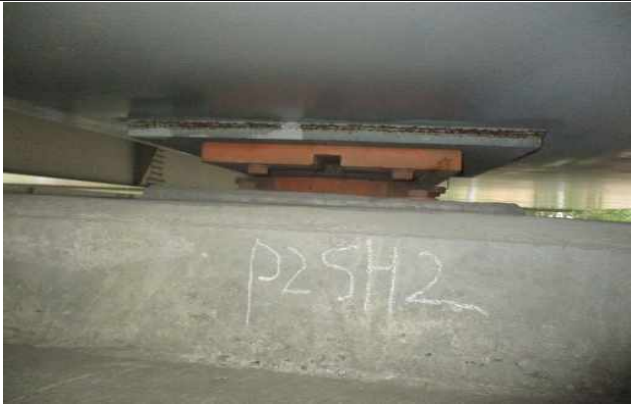
| 35 | P2 | | 36 | P2 | |

| 사진<br>번호 | 경간/<br>지점 | P2 Sh2<br>부식 | 사진<br>번호 | 경간/<br>지점 | P2 Sh5<br>받침 콘크리트 박락 |

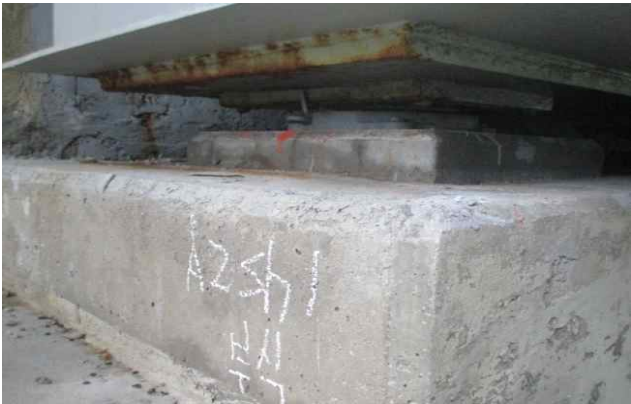
| 시설물명 | | | 장평IC1교 | | |
|---|---|---|---|---|---|
| 37 | A2 | | 38 | A2 | |

| 시설물명 | | | 장평IC1교 | | |
|---|---|---|---|---|---|
| 사진<br>번호 | 경간/<br>지점 | A2 Sh1<br>부식 | 사진<br>번호 | 경간/<br>지점 | A2 Sh6<br>받침 콘크리트 균열 cw=0.3mm |

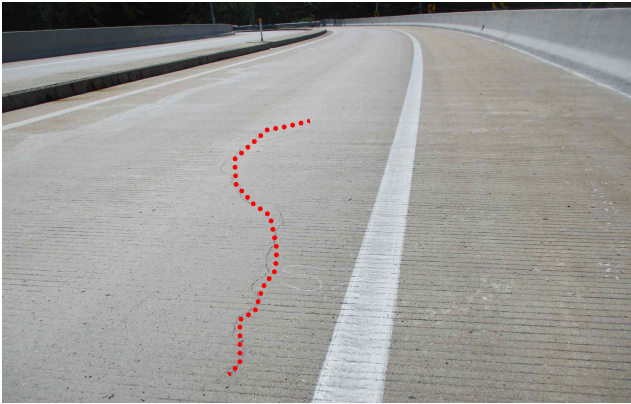
| 39 | S2 | | 40 | S3 | |

| 사진<br>번호 | 경간/<br>지점 | 교면포장<br>균열 | 사진<br>번호 | 경간/<br>지점 | 교면포장<br>균열 |

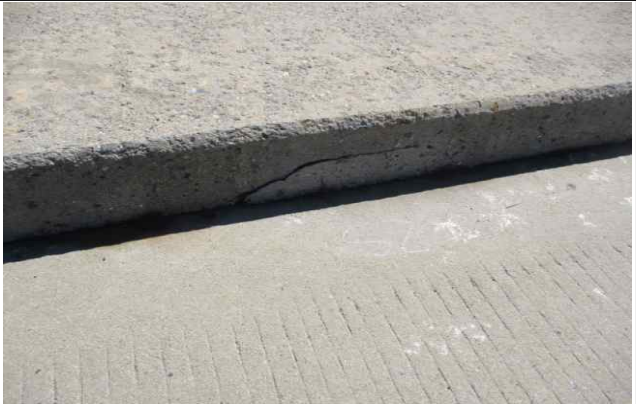
| 41 | S2 | | 42 | S2 | |

| 사진<br>번호 | 경간/<br>지점 | 배수구 | 사진<br>번호 | 경간/<br>지점 | 중앙분리대<br>박리 |

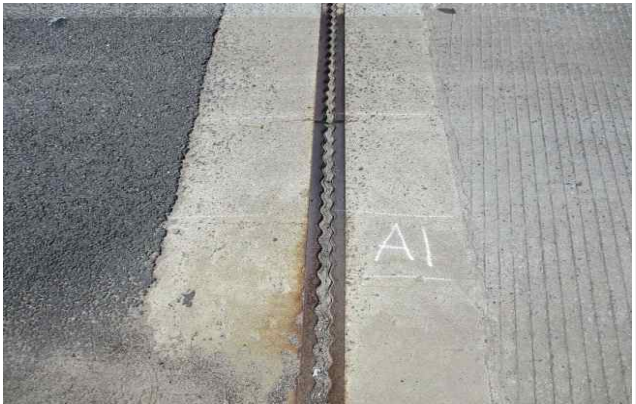
| 시설물명 | | | 장평IC1교 | | |
|---|---|---|---|---|---|
| 43 | S2 | | 44 | A1 | |

| 시설물명 | | | 장평IC1교 | | |
|---|---|---|---|---|---|
| 사진<br>번호 | 경간/<br>지점 | 외측난간 | 사진<br>번호 | 경간/<br>지점 | 신축이음 상면<br>후타재 균열 |

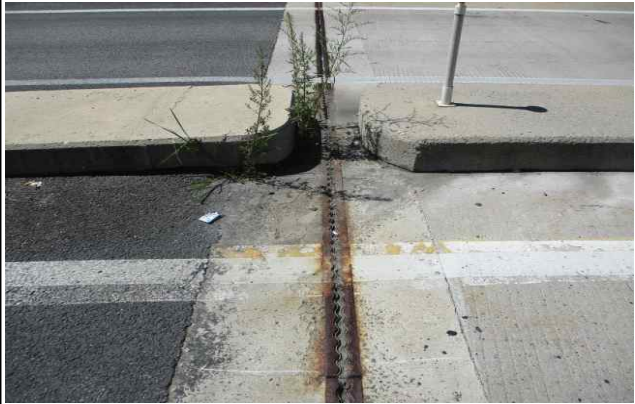
| 45 | A1 | | 46 | A1 | |

| 사진<br>번호 | 경간/<br>지점 | 신축이음 상면<br>본체 부식, 유간부 이물질 퇴적 | 사진<br>번호 | 경간/<br>지점 | 신축이음 상면<br>후타재 마모, 본체부식 |

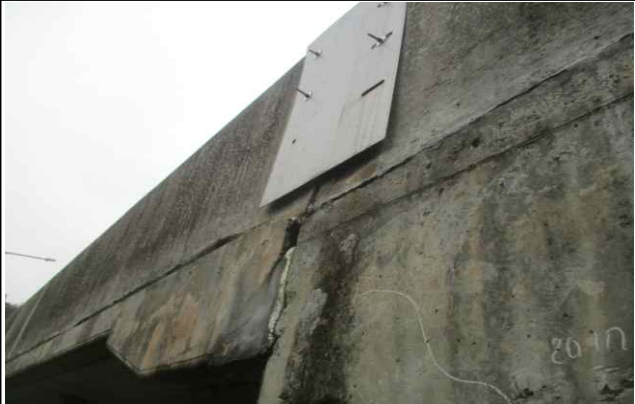
| 45 | A1 | | 46 | A2 | |

| 사진<br>번호 | 경간/<br>지점 | 차수판<br>고정 볼트 탈락 | 사진<br>번호 | 경간/<br>지점 | 신축이음 상면<br>후타재 마모, 후타재 균열 |
