# 대미원천교(강릉) 등 32개소 정밀점검보고서 - 속사천4교(강릉) -

2017. 12.

한국도로공사

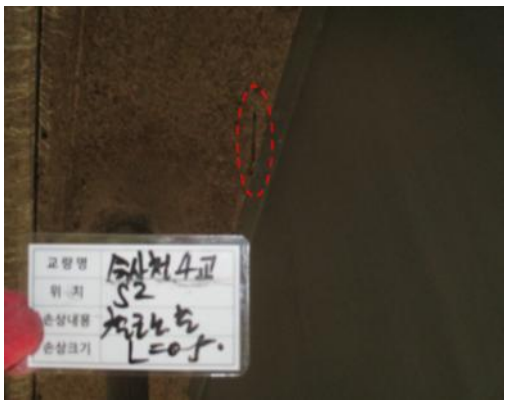
| | · 외관조사 내용 |
| | ① 현황: 바닥판 철근노출 |
| | ② 위치: S2측 캔틸레버 바닥판 |

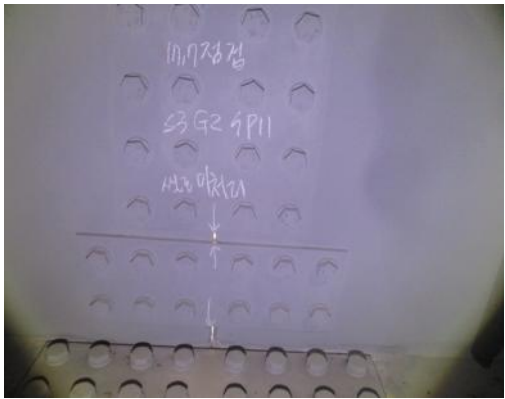
| | <p>· 외관조사 내용</p> <p>① 현황: SPLICE부 실링재 미처리</p> <p>② 위치: S3G2 (내부)</p> <p>③ 원인: 시공 초기결함, 관리 미흡</p> <p>④ 대책: 실링재 마감</p> |

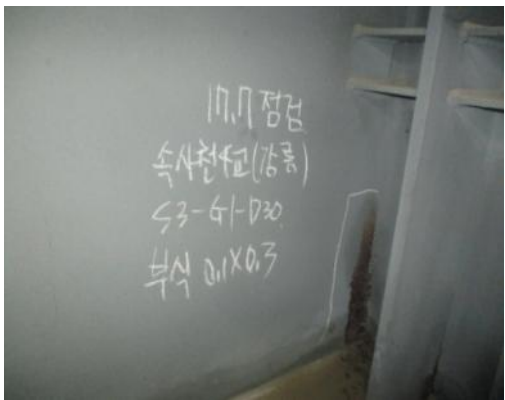
| | <p>· 외관조사 내용</p> <p>① 현황: Web부 강재부식</p> <p>② 위치: S3G1 (내부)</p> <p>③ 원인: 도장 전처리 미흡, 도장열화, 습기흡착</p> <p>④ 대책: 재도장</p> |

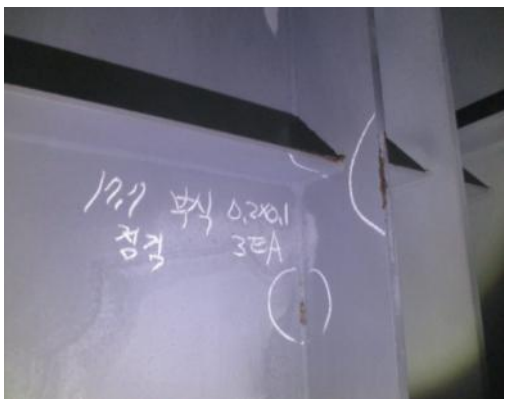
| | <p>· 외관조사 내용</p> <p>① 현황: 수직보강재 및 수평보강재 부식</p> <p>② 위치: S1G1 (내부)</p> <p>③ 원인: 도장 전처리 미흡, 도장열화, 습기흡착</p> <p>④ 대책: 재도장</p> |

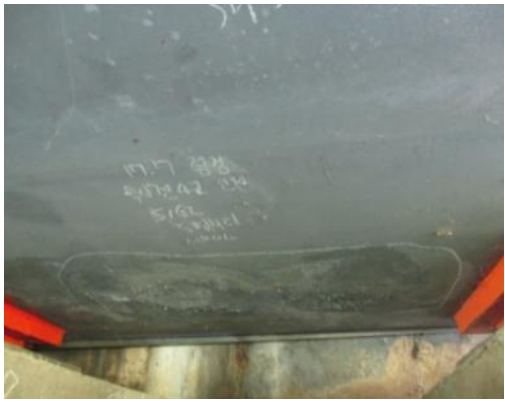
| | · 외관조사 내용 |
| | ① 현황: 도장박리 |
| | ② 위치: S1G2 (외부) |

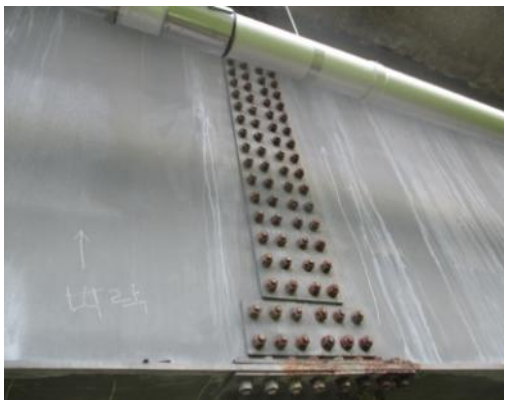
| | · 외관조사 내용 |
| | ① 현황: SPLICE부 볼트부식 |
| | ② 위치: S2G1 |
| | ③ 원인: 습기흡착, 볼트체결시 마찰면 관리미흡 |

| | ④ 대책: 재도장 |

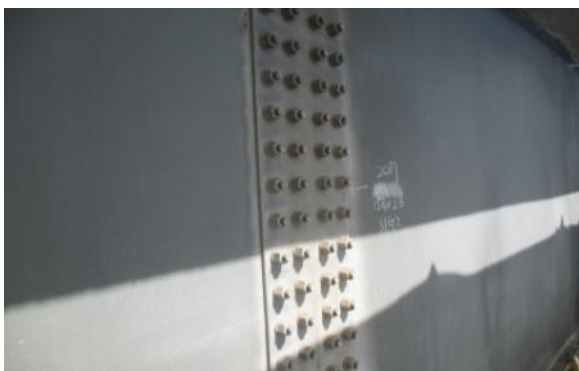
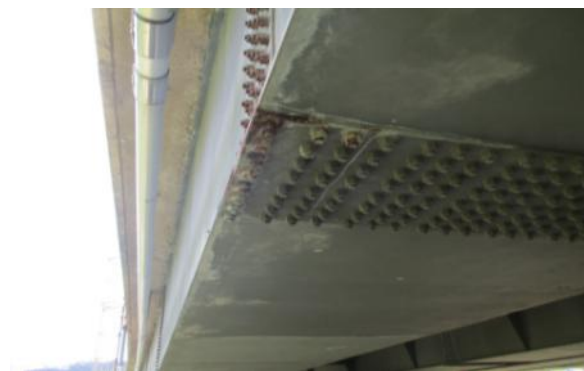
| SPLICE 볼트 부식 S1G2 | SPLICE 볼트 부식 S1G2 |

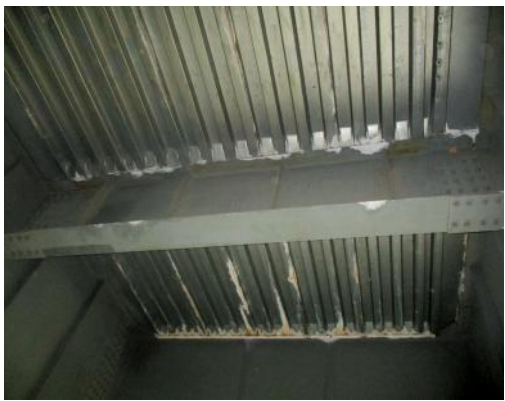
| | • 외관조사 내용 |
| | ① 현황: 점부식 및 백태오염 |
| | ② 위치: 세로보 |
| | ③ 원인: 우수유입, 전처리 미흡, 공용중 노후화 |

| | ④ 대책: 재도장 |

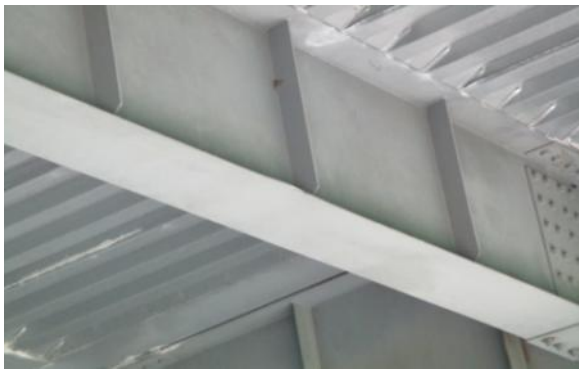
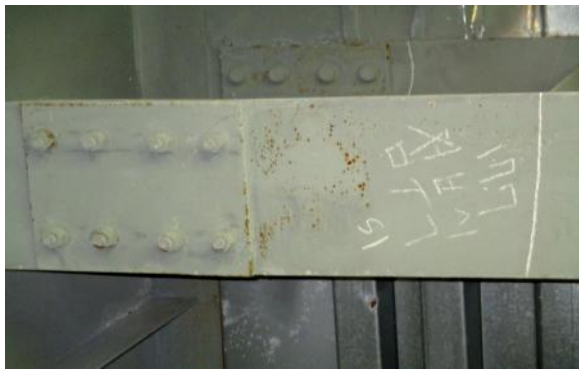
| 세로보 변형 | 가로보 점부식 |

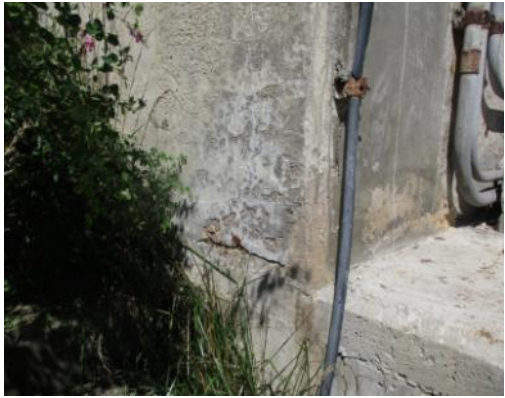
| | <p>· 외관조사 내용</p> <p>① 현황: 교대 박리</p> <p>② 위치: 교대 A1</p> <p>③ 원인: 재료열화, 수분흡착 열화</p> <p>④ 대책: 단면복구</p> |

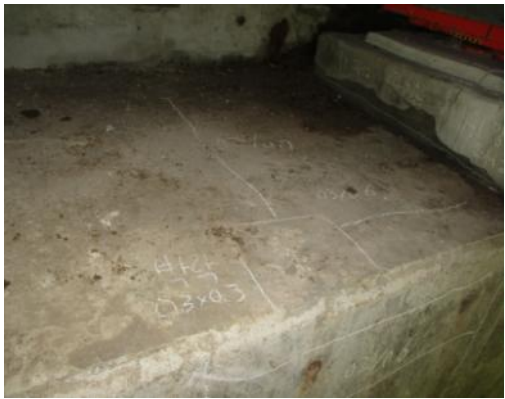
| | <p>· 외관조사 내용</p> <p>① 현황: 교대 박리 및 박락</p> <p>② 위치: 교대 A1</p> <p>③ 원인: 공용중 노후화 및 콘크리트 표면열화</p> <p>④ 대책: 단면복구</p> |

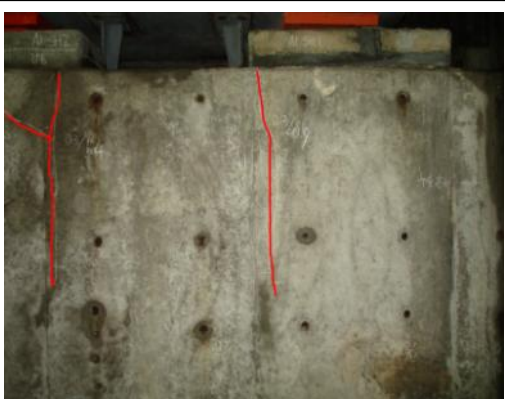
| | <p>· 외관조사 내용</p> <p>① 현황: 균열 <math>cw=0.3\text{mm}</math></p> <p>② 위치: 교대 A1</p> <p>③ 원인: 공용중 열화, 동결융해의 반복</p> <p>④ 대책: 주입보수</p> |

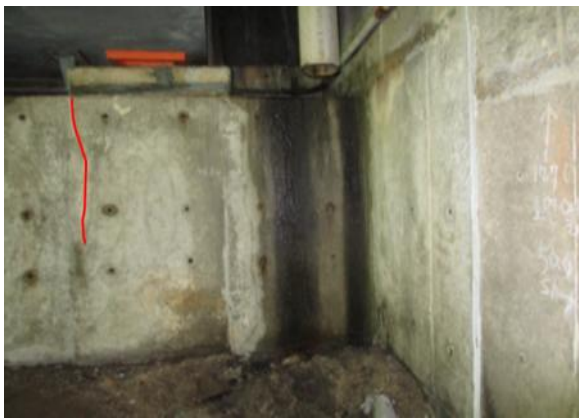
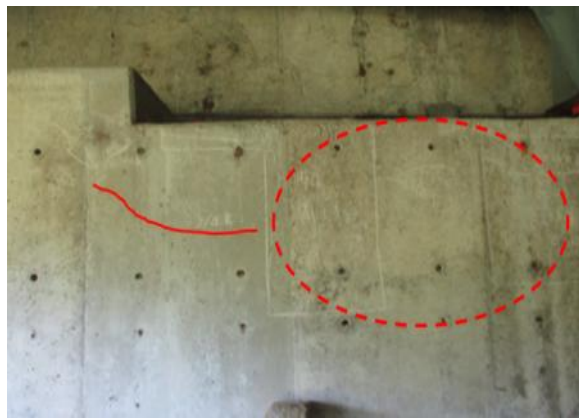
| 균열 cw=0.3mm A1 | 균열 cw=0.3mm 및 박리 A1 |

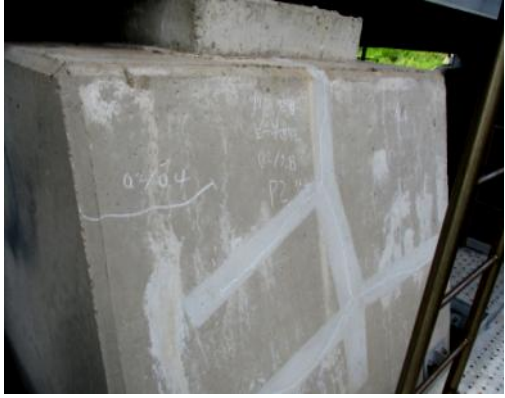
| | <p>• 외관조사 내용</p> <p>① 현황: 보수재 균열 <math>cw=0.2mm</math></p> <p>② 위치: 교각 P2 (코핑부)</p> <p>③ 원인: 건조수축</p> <p>④ 대책: 표면처리</p> |

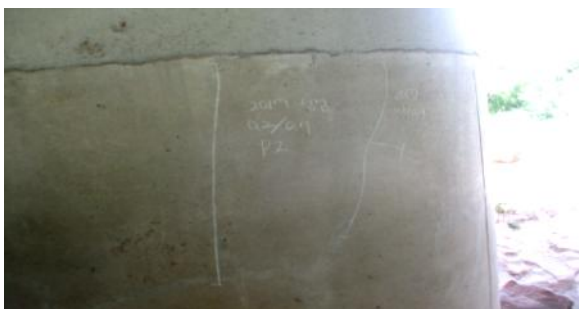
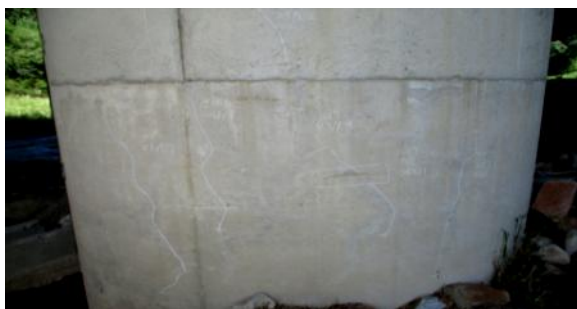
| <p>균열 (<math>cw=0.2mm</math>이하) P2 (구체)</p> | <p>균열 (<math>cw=0.2mm</math>이하) P1 (구체)</p> |

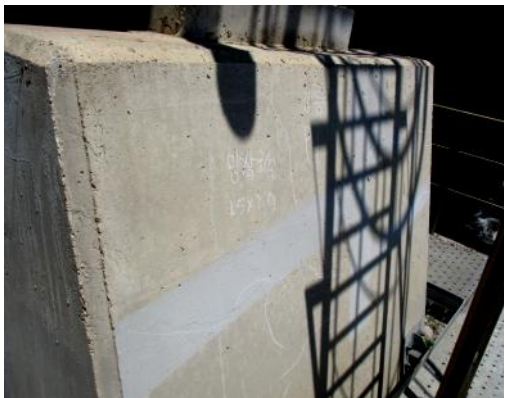
| | <p>• 외관조사 내용</p> <p>① 현황: 망상균열 <math>cw=0.2mm</math></p> <p>② 위치: 교각 P1</p> <p>③ 원인: 건조수축</p> <p>④ 대책: 표면처리</p> |

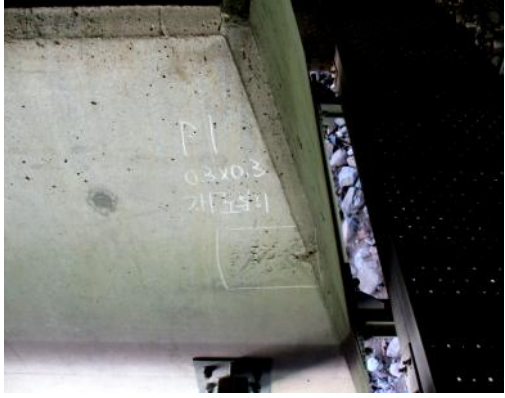
| | <p>• 외관조사 내용</p> <p>① 현황: 재료분리</p> <p>② 위치: 교각 P1</p> <p>③ 원인: 재료열화, 시공초기 결함</p> <p>④ 대책: 단면복구</p> |

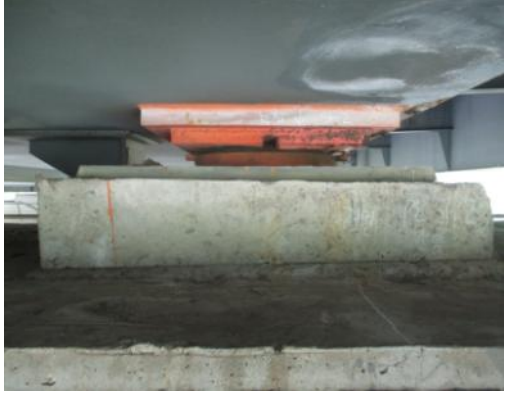
| | · 외관조사 내용 |
| | ① 현황: 받침 부식 |
| | ② 위치: P2SH2 |
| | ③ 원인: 습기 흡착, 도장 열화 |

| | ④ 대책: 재도장 |

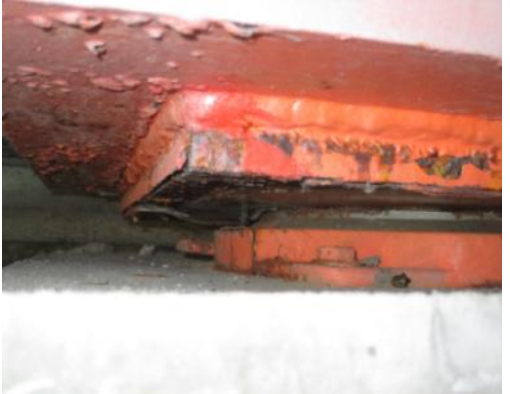
| | · 외관조사 내용 |
| | ① 현황: 부식 및 도장박리 |
| | ② 위치: A1SH2 |

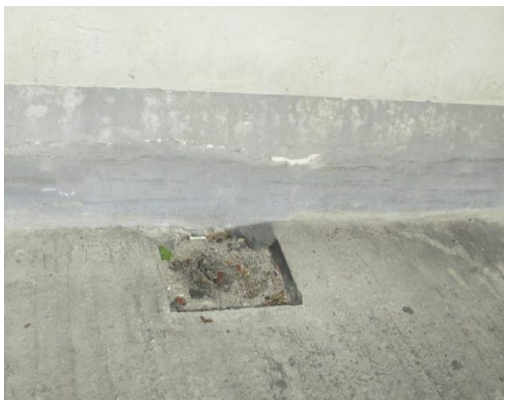
| | · 외관조사 내용 |
| | ① 현황: 배수구 이물질 퇴적 |
| | ② 위치: S1 |
| | ③ 원인: 이물질 퇴적, 관리미흡 |

| | ④ 대책: 청소 |

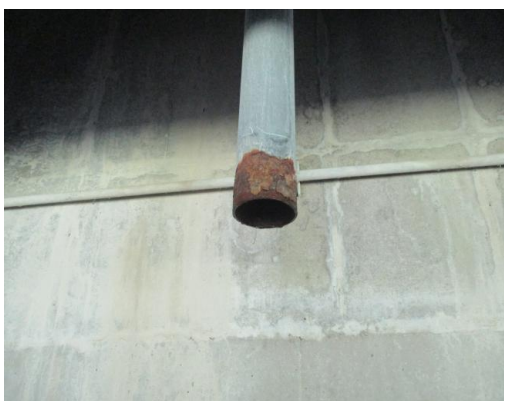
| | · 외관조사 내용 |
| | ① 현황: 배수관 부식 |
| | ② 위치: S2 |

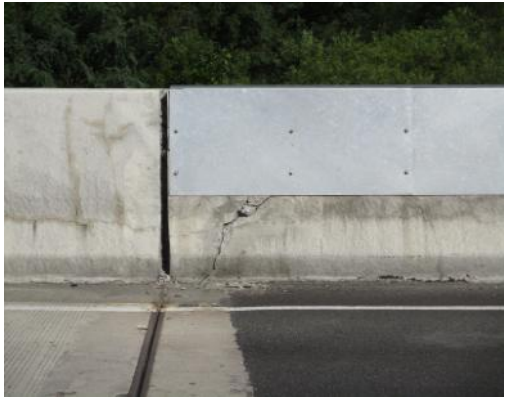
| | · 외관조사 내용 |
| | ① 현황: 중앙분리대 박락(강판보강) |
| | ② 위치: 외측난간 S3 |
| | ③ 원인: 외부충격 |

| | · 외관조사 내용 |
|---|---|
| | ④ 대책: 단면복구 |

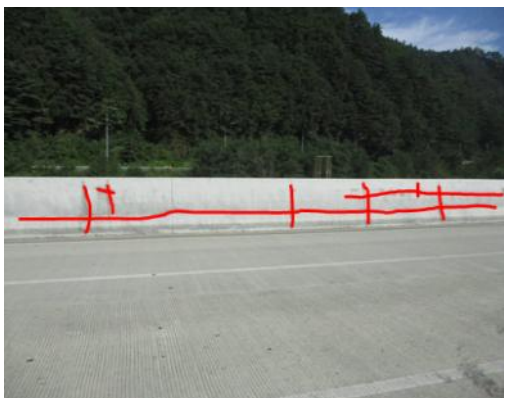
| | · 외관조사 내용 |
| | ① 현황: 중앙분리대 표면 균열 및 백태 |
| | ② 위치: 중앙분리대 |

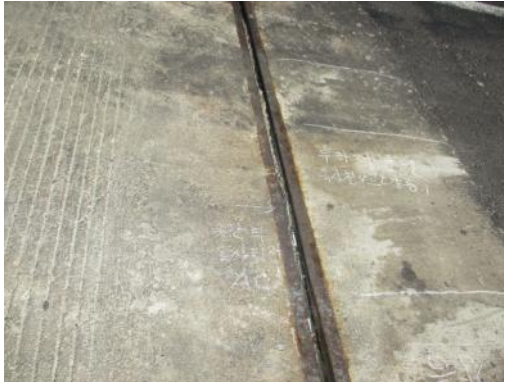
| | · 외관조사 내용 |
| | ① 현황: 후타재 균열, 유간부 이물질 |
| | ② 위치: A2 |
| | ③ 원인: 차량 반복운행에 의한 충격 및 건조수축 |

| | · 외관조사 내용 |
|---|---|
| | ④ 대책: 유지관리 및 청소 |

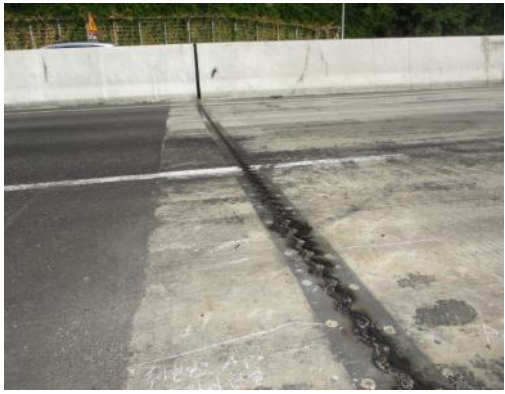
| | • 외관조사 내용 |
| | ① 현황: 후타재 균열 |
| | ② 위치: A1 |
