# 제 3 장

## 제 3장 현장조사

### 3.1 현장조사 개요

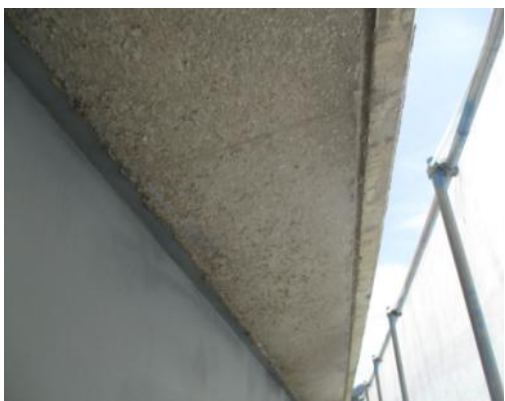
| | · 외관조사 내용 |
| | ① 현황: 콘크리트 표면열화(표층박리) |
| | ② 위치: S2측 (캔틸레버부) |
| | ③ 원인: 습기흡착, 표면열화, 공용중 노후화 |

| | · 외관조사 내용 |
|---|---|
| | ④ 대책: 표면처리 |

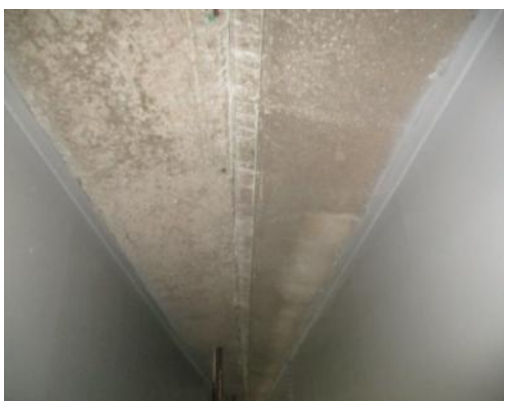
| | · 외관조사 내용 |
| | ① 현황: 백태 및 박리 |
| | ② 위치: S3 (캔틸레버부) |

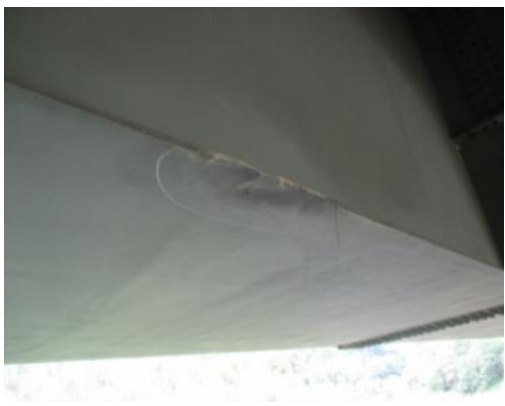
| | · 외관조사 내용 |
| | ① 현황: 강재변형 |
| | ② 위치: S1G2 하부플랜지 (외부) |
| | ③ 원인: 시공불량 |

| | ④ 대책: 유지관찰 |

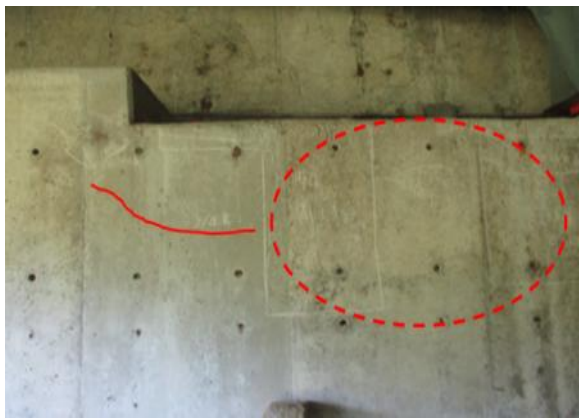
| 균열 cw=0.3mm A1 | 균열 cw=0.3mm 및 박리 A1 |

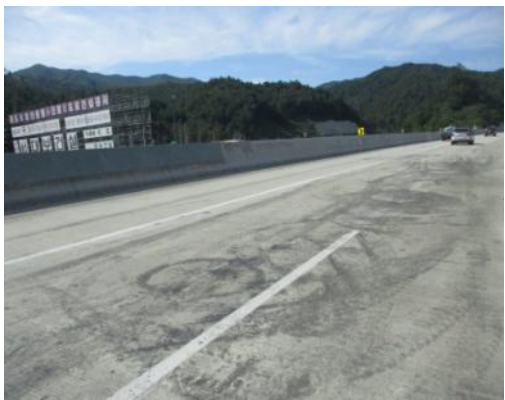
| | • 외관조사 내용 |
| | ① 현황: 포장 상태양호 |
| | ② 위치: 교면포장 |

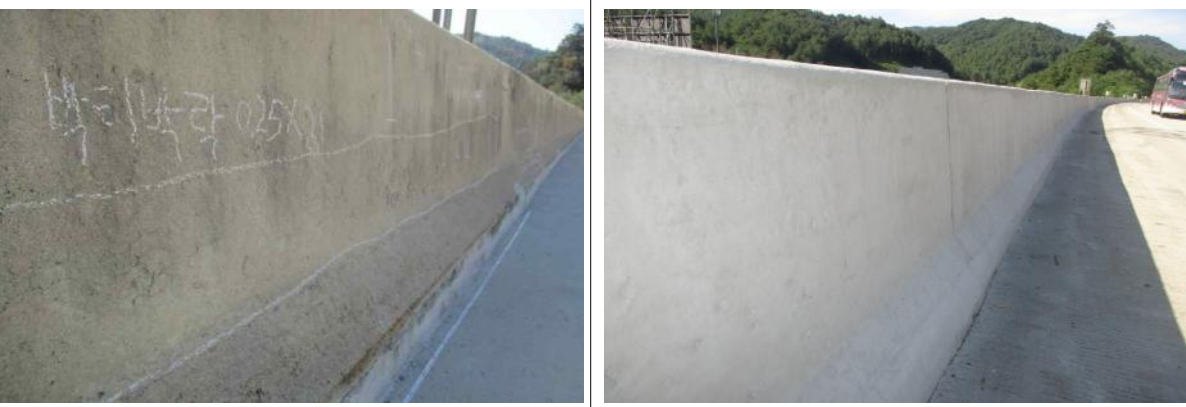
| 난간 표면박리, 박락 (2015년) | → 보수 → | 보수 적용 후 양호 (2017년) |
