ID : **속사천4교(강릉) S1 교면포장**

2017년도 대미원천교(강릉)

이들 32개 소점밀점경유역

조사 일시  
2017. 07 ~ 09

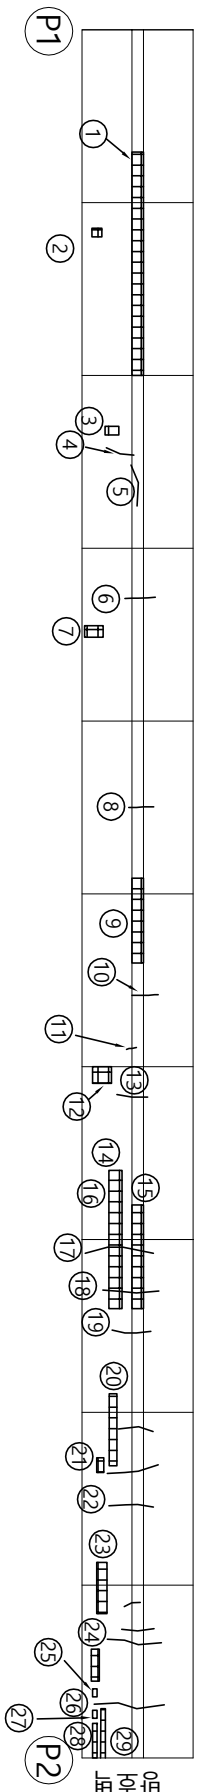
ID : **속사천4교(강릉) S2 교면포장**

| No. | 식(N)<br>구(P) | 손상내용 | 폭(mm) | 깊이(m) | 너비(m) | 물량 | 단위 | 개소 | 손상물량 | 비고 |
|---|---|---|---|---|---|---|---|---|---|---|
| 1 | P | 콘크리트 벽락 | | 6.70 | 0.25 | 1.68 | m <sup>2</sup> | 1 | 1.68 | |
| 4 | P | 난간 균열(cw=0.5mm) | 0.50 | 0.35 | 0.35 | 0.35 | m | 1 | 0.35 | |
| 9 | P | 콘크리트 벽락 | | 2.70 | 0.25 | 0.68 | m <sup>2</sup> | 1 | 0.68 | |
| 16 | P | 콘크리트 벽락 | | 4.10 | 0.40 | 1.64 | m <sup>2</sup> | 1 | 1.64 | |

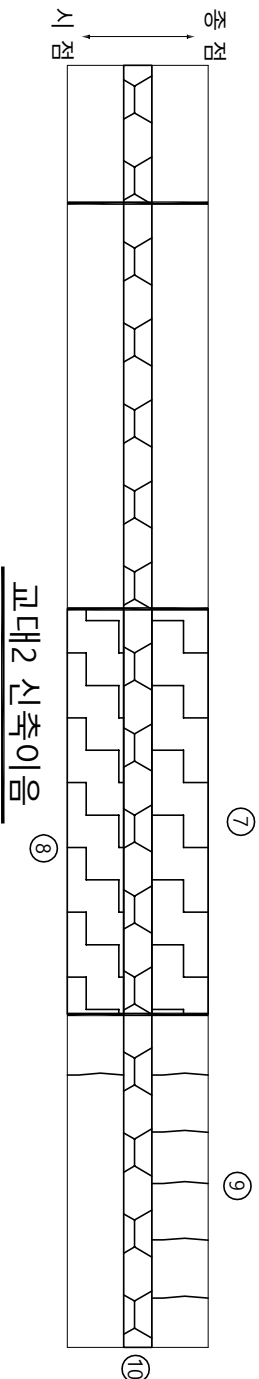
ID : 순서천4교(강릉) S3 교면포장

| No. | 식(N)<br>구(P) | 순상내용 | 폭(mm) | 길이(m) | 너비(m) | 물량 | 단위 | 개소 | 순상물량 | 비고 |
|---|---|---|---|---|---|---|---|---|---|---|
| 1 | P | 단간 균열(cw=0.5mm) | 0.50 | 0.50 | | | m | 1 | 0.50 | |
| 6 | P | 콘크리트 박락 | | 0.25 | 8.10 | | m <sup>3</sup> | 1 | 2.03 | |
| 7 | N | 후타재 마모 | | 3.00 | 0.55 | | m <sup>3</sup> | 1 | 1.65 | 보수완료 |

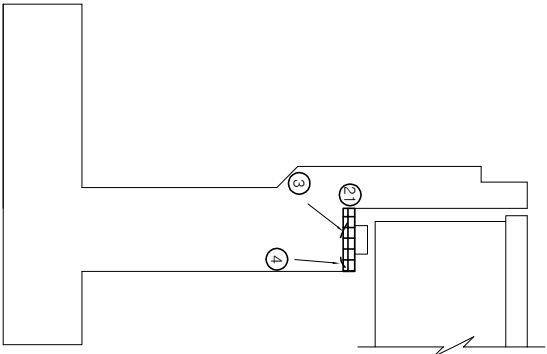
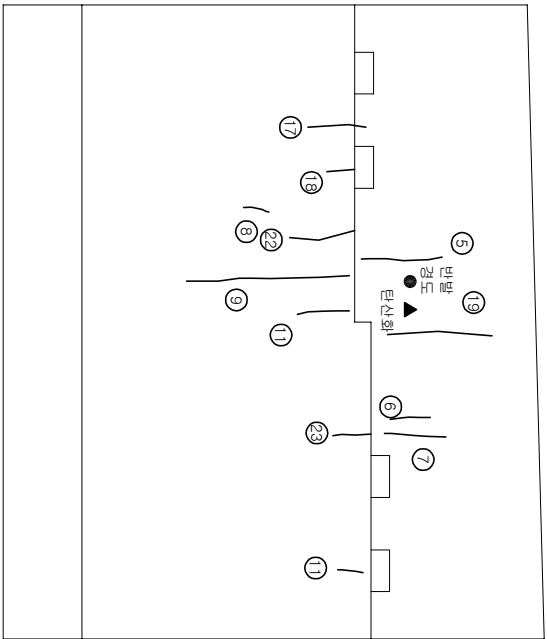
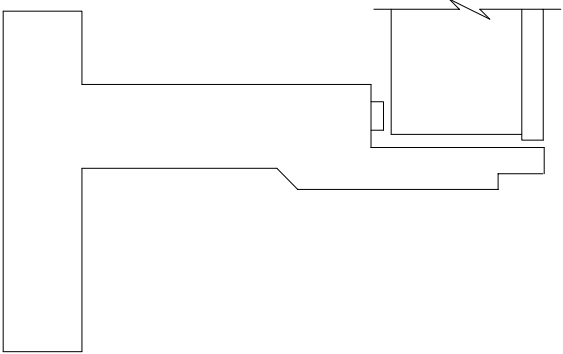
⑫ 우측 점검계단 파손

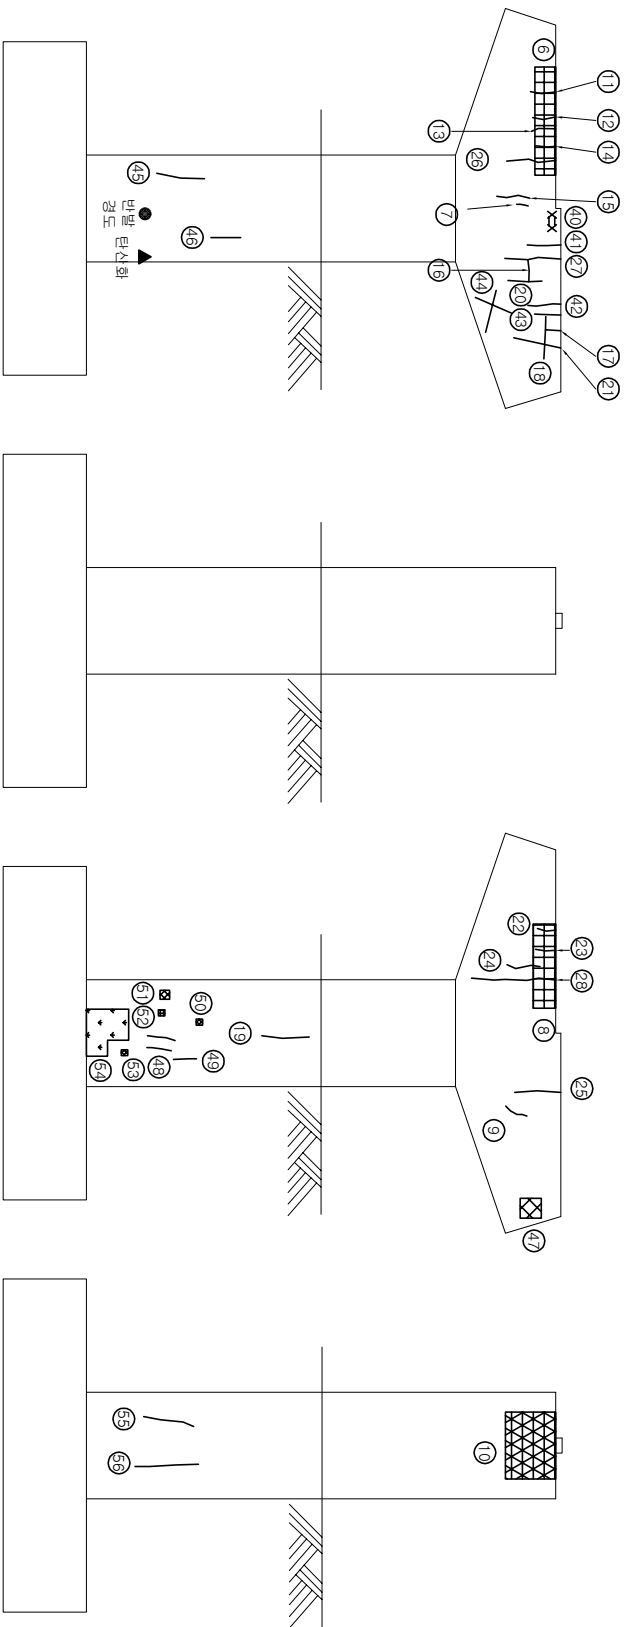
교대 2

| No. | 신(N)<br>구(P) | 순상내용 | 폭(mm) | 길이(m) | 너비(m) | 물량 | 단위 | 개수 | 순상물량 | 비고 |
|---|---|---|---|---|---|---|---|---|---|---|
| 1 | P | 반침콘크리트 균열(cw=0.2mm) | 0.20 | 0.20 | 0.20 | 0.20 | m | 1 | 0.20 | |
| 10 | P | 망상균열(cw=0.2mm) | 1.50 | 2.00 | 3.00 | 3.00 | m <sup>2</sup> | 1 | 3.00 | |
| 26 | P | 균열(cw=0.3mm) | 0.30 | 2.20 | 2.20 | 2.20 | m | 1 | 2.20 | 보수완료 |
| 34 | N | 반침장치 부식 | 0.20 | 2.00 | 2.00 | 0.40 | m <sup>2</sup> | 1 | 0.40 | |
