## 1. 전경

속사천4교(강릉)

### 3. 외관조사

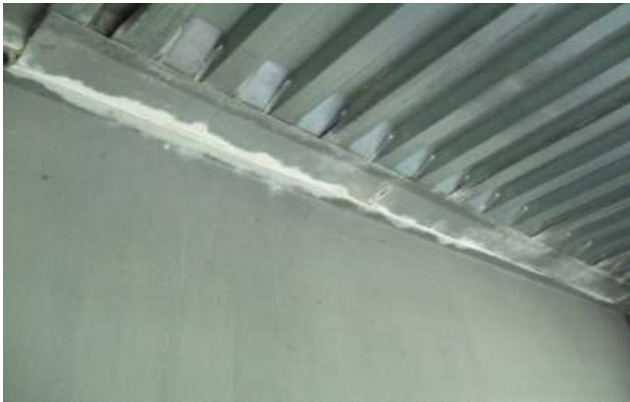
| 3. 외관조사 | | | 시설물명 | | 속사천4교(강릉) | |
|---|---|---|---|---|---|--|
| 1 | | | 2 | S2 | | |

| 3. 외관조사 | | | 시설물명 | | 속사천4교(강릉) | |
|---|---|---|---|---|---|--|
| 사진<br>번호 | 경간/<br>지점 | 바닥판<br>데크플레이트 부식(백태오염) | 사진<br>번호 | 경간/<br>지점 | 바닥판<br>철근노출 | |

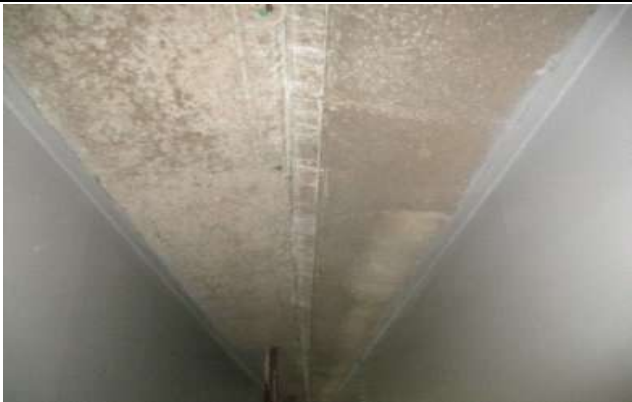
| 3 | S3 | | 4 | S1 | |

| 사진<br>번호 | 경간/<br>지점 | 바닥판<br>백태 및 박리 | 사진<br>번호 | 경간/<br>지점 | 바닥판<br>철근노출(파손) |

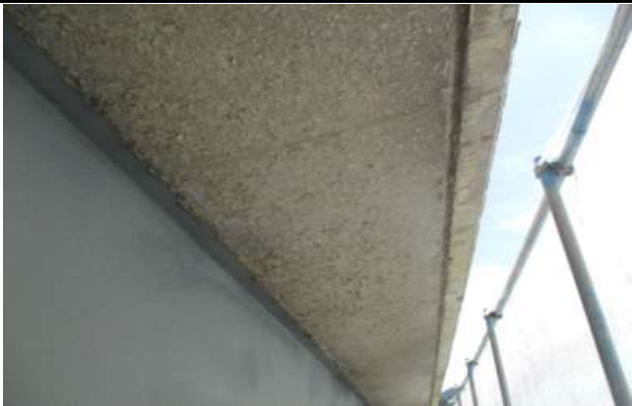
| 5 | S2 | | 6 | S1 | |

| 사진<br>번호 | 경간/<br>지점 | 바닥판<br>콘크리트 표면열화(표층박리) | 사진<br>번호 | 경간/<br>지점 | 바닥판<br>콘크리트 박리 및 박락 |

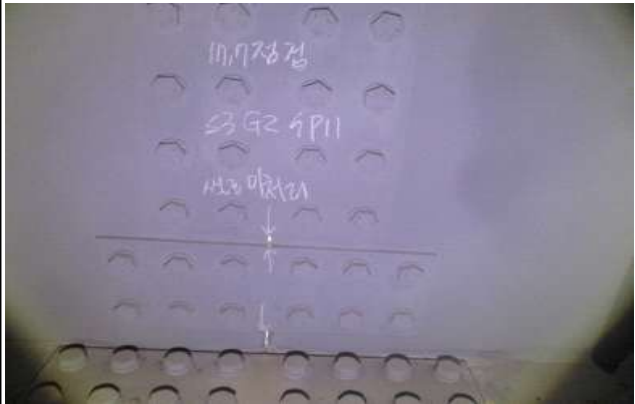
| 시설물명 | | | 속사천4교(강릉) | | |
|---|---|---|---|---|---|
| 7 | S3G2 | | 8 | S3G1 | |

| 시설물명 | | | 속사천4교(강릉) | | |
|---|---|---|---|---|---|
| 사진<br>번호 | 경간/<br>지점 | 거더<br>SPlice부 실링재<br>미처리(우수유입) | 사진<br>번호 | 경간/<br>지점 | 거더<br>Web부 강재부식 |

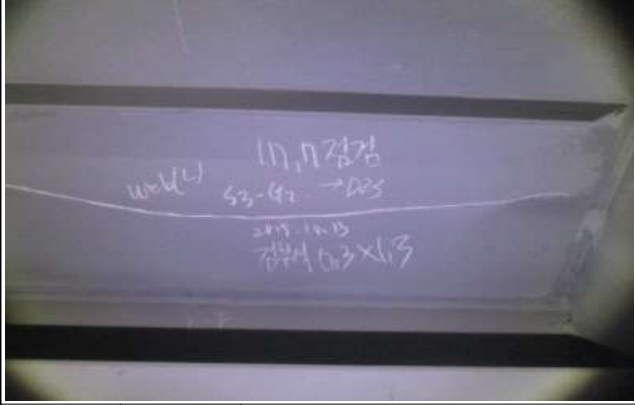
| 9 | S3G2 | | 10 | S1G1 | |

| 사진<br>번호 | 경간/<br>지점 | 거더<br>상부플랜지 점부식 | 사진<br>번호 | 경간/<br>지점 | 거더<br>수직보강재 및 수평보강재<br>부식 |

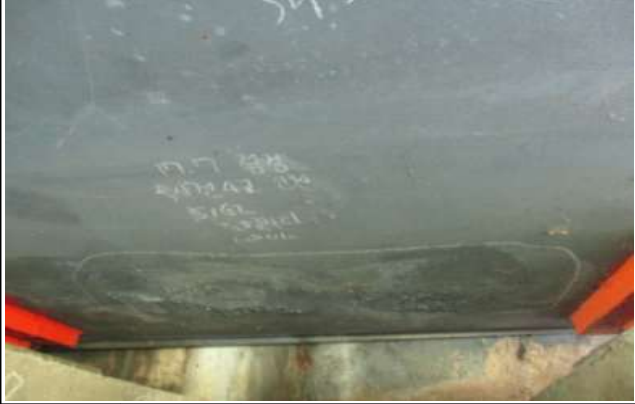
| 11 | S1G2 | | 12 | S1G2 | |

| 사진<br>번호 | 경간/<br>지점 | 거더<br>도장박리 | 사진<br>번호 | 경간/<br>지점 | 거더<br>강재변형 |

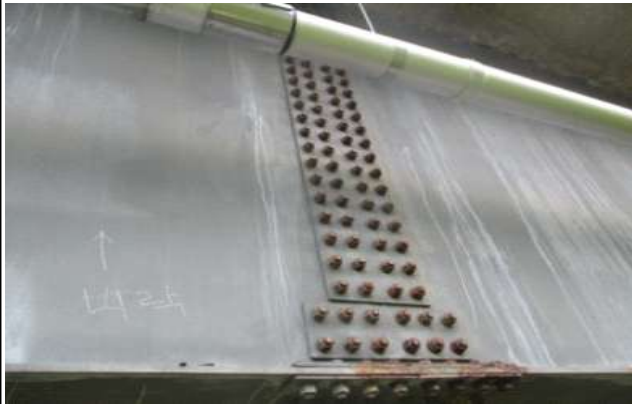
| 시설물명 | | | 속사천4교(강릉) | | |
|---|---|---|---|---|---|
| 13 | S2G1 | | 14 | 가로보 | |

| 시설물명 | | | 속사천4교(강릉) | | |
|---|---|---|---|---|---|
| 사진<br>번호 | 경간/<br>지점 | 거더<br>SPLICE부 볼트부식 | 사진<br>번호 | 경간/<br>지점 | 가로보<br>점부식 |

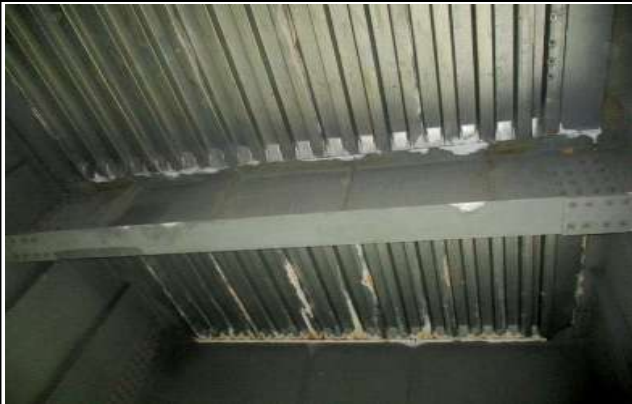
| 15 | 세로보 | | 16 | A1 | |

| 사진<br>번호 | 경간/<br>지점 | 가로보<br>점부식 및 백태오염 | 사진<br>번호 | 경간/<br>지점 | 교대<br>박리 |

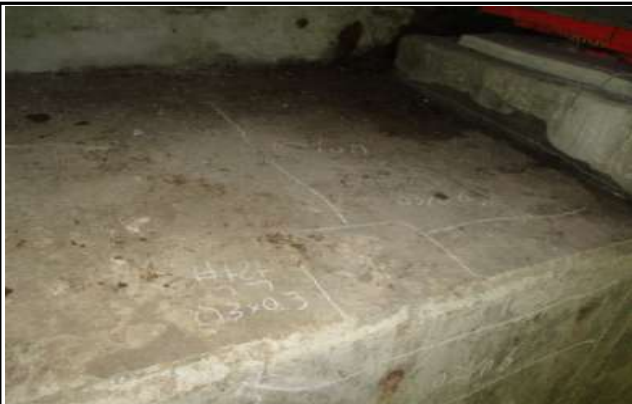
| 17 | A1 | | 18 | A1 | |

| 사진<br>번호 | 경간/<br>지점 | 교대<br>박리 및 박락 | 사진<br>번호 | 경간/<br>지점 | 교대<br>균열 cw=0.3mm |

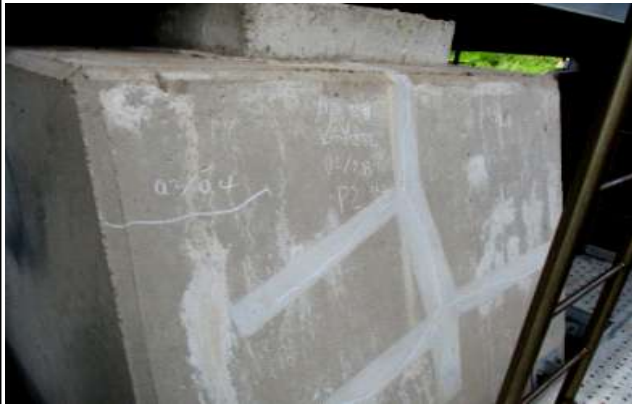
| 시설물명 | | | 속사천4교(강릉) | | |
|---|---|---|---|---|---|
| 사진<br>번호 | 경간/<br>지점 | 교각 | 사진<br>번호 | 경간/<br>지점 | 교각 |
| 19 | P2 | 균열(보수부)(cw=0.2mm이하) | 20 | P1 | 망상균열(cw=0.2mm) |

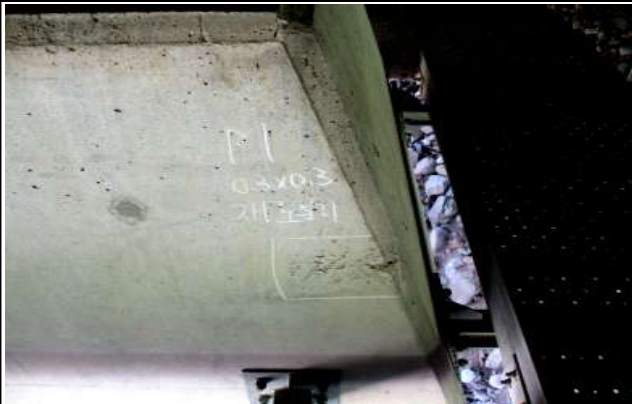
| 21 | P1 | | 22 | P2Sh2 | |

| 사진<br>번호 | 경간/<br>지점 | 교각<br>재료분리 | 사진<br>번호 | 경간/<br>지점 | 받침<br>부식 |

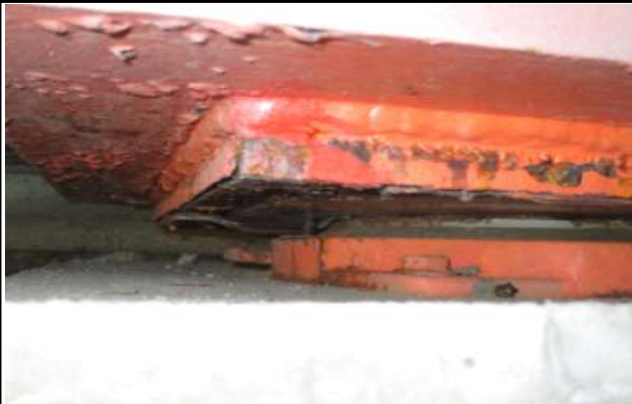
| 23 | A1Sh2 | | 24 | A1Sh2 | |

| 사진<br>번호 | 경간/<br>지점 | 받침<br>부식 및 도장박리 | 사진<br>번호 | 경간/<br>지점 | 받침<br>콘크리트 파손 |

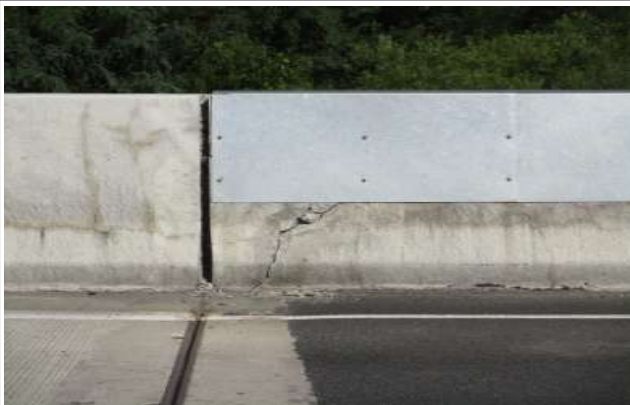
| 3. 외 관 조 사 | | | 시 설 물 명 | | 속 사 천 4 교 ( 강 릉 ) | |
|---|---|---|---|---|---|--|
| 25 | 교면포장 | | 26 | S3 | | |

| 3. 외 관 조 사 | | | 시 설 물 명 | | 속 사 천 4 교 ( 강 릉 ) | |
|---|---|---|---|---|---|--|
| 사 진<br>번 호 | 경 간/<br>지 점 | 교면포장<br>포장 상태양호 | 사 진<br>번 호 | 경 간/<br>지 점 | 난간, 연석, 중앙분리대<br>중앙분리대 파손 | |

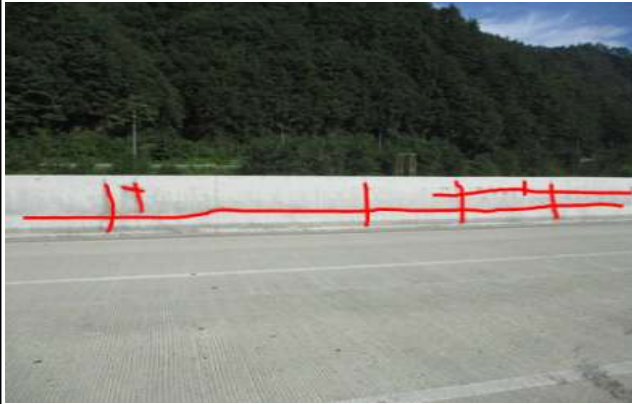
| 27 | 중앙분리대 | | 28 | A2 | |

| 사진<br>번호 | 경간/<br>지점 | 난간, 연석, 중앙분리대<br>중앙분리대 균열 및 백태 | 사진<br>번호 | 경간/<br>지점 | 신축이음<br>후타재균열, 유간부 이물질 |

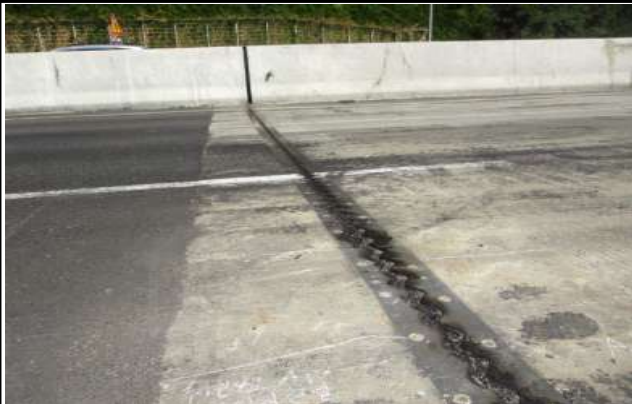
| 29 | A1 | | 30 | A1 | |

| 사진<br>번호 | 경간/<br>지점 | 신축이음<br>후타재 균열, 유간부 이물질 | 사진<br>번호 | 경간/<br>지점 | 신축이음<br>차수판 볼트탈락 |
