# 대미원천교(강릉) 등 32개소 정밀점검보고서

## - 속사천4교(인천) -

2017. 12.

한국도로공사

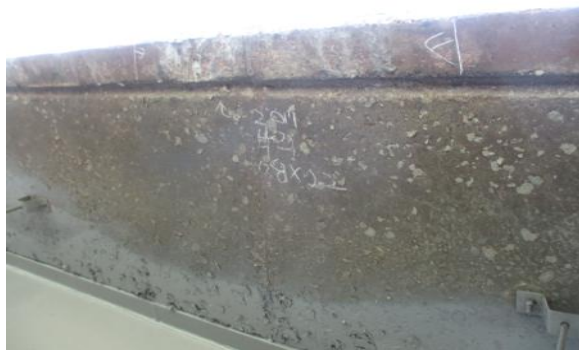
| | <p>· 외관조사 내용</p> <p>① 현황: 콘크리트 박리</p> <p>② 위치: S3 바닥판(캔틸레버부)</p> <p>③ 원인: 상부 교면수(빗물) 유입, 부재 열화</p> <p>④ 대책: 단면복구</p> |
| <p>콘크리트 박리(백태) S3</p> | <p>콘크리트 박리(백태) S1</p> |

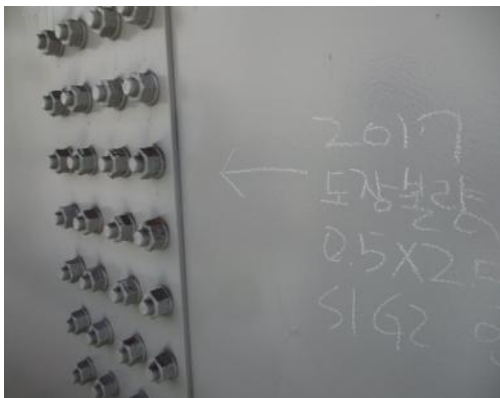
| | <div>· 외관조사 내용</div> <div>① 현황: SPLICE 볼트부식</div> <div>② 위치: S1G2</div> <div>③ 원인: 도장관리 미흡, 습기흡착, 열화</div> <div>④ 대책: 재도장</div> |

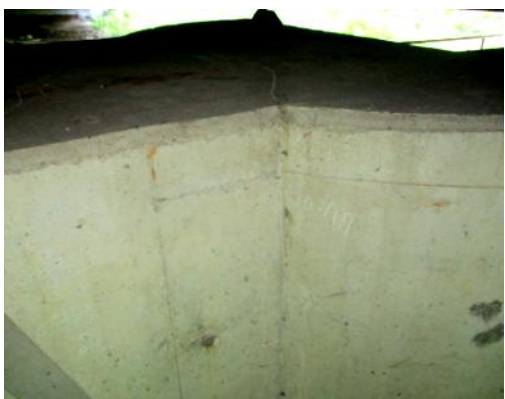
| | · 외관조사 내용 |
| | ① 현황: 균열 (cw=0.2mm이하) |
| | ② 위치: 교각 P1 (교각 코핑부) |

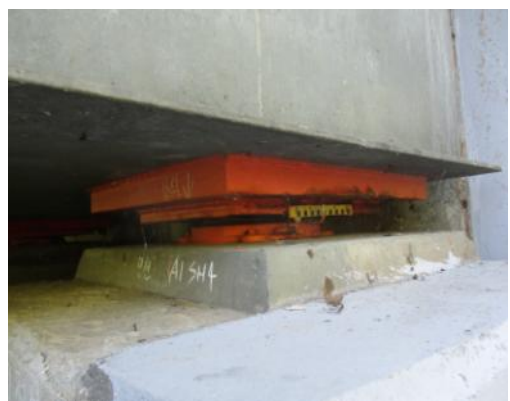
| | · 외관조사 내용 |
| | ① 현황: 받침 부식 |
| | ② 위치: A1SH4 |

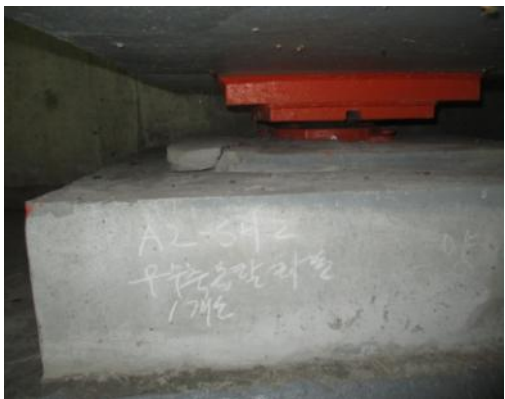
| | <p>• 외관조사 내용</p> <p>① 현황: 반침 모르타르 박락</p> <p>② 위치: A2SH2</p> <p>③ 원인: 동결융해의 반복작용, 상부 반복하중</p> <p>④ 대책: 단면복구</p> |

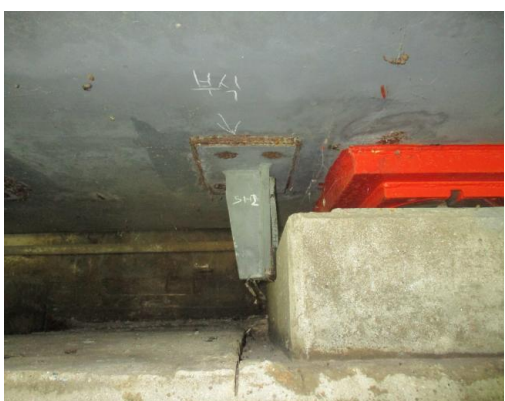
| | <p>• 외관조사 내용</p> <p>① 현황: 반침 스토퍼 유착</p> <p>② 위치: A1SH2</p> <p>③ 원인: 교량의 수평거동</p> <p>④ 대책: 유지관찰</p> |

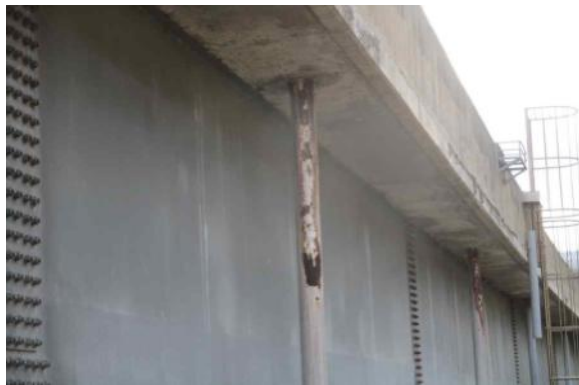
| 배수관 부식 (2015년) | → 보수 → | 보수 적용 후 양호 (2017년) |

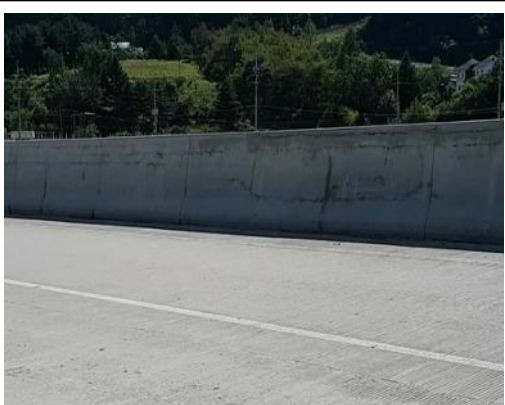
| | <p>• 외관조사 내용</p> <p>① 현황: 백태 및 균열</p> <p>② 위치: S2 (중앙난간)</p> <p>③ 원인: 건조수축, 균열부 우수유입, 교량신축거동</p> <p>④ 대책: 표면처리</p> |

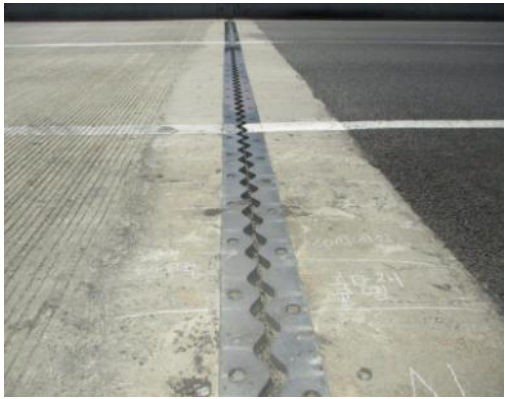
| | · 외관조사 내용 |
| | ① 현황: 후타재 균열 |
| | ② 위치: A1 |
