## 제 3장 현장조사

### 3.1 현장조사 개요

- ▷ 고속도로 (영동선, 이정187.87km)
- ▷ 강원도 평창군 용평면 이목정리
- ▷ 1종시설물
- ▷ 설계하중 : DB-24/ DL-24
- ▷ 1999년에 준공되어 약 18년간 공용중
- ▷ 연장 L=150.0m(3@50.0m)  
교폭 B=10.2m의 편도 2차선 교량

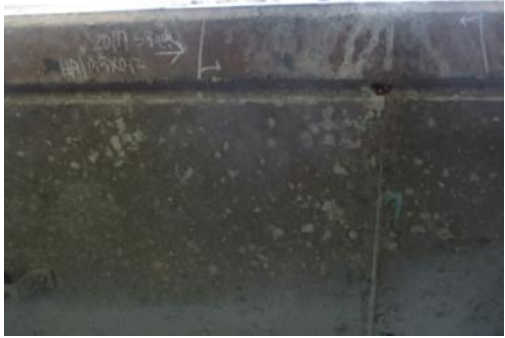
| | <p>· 외관조사 내용</p> <p>① 현황: 콘크리트 박리</p> <p>② 위치: S3 바닥판(캔틸레버부)</p> <p>③ 원인: 상부 교면수(빗물) 유입, 부재 열화</p> <p>④ 대책: 단면복구</p> |

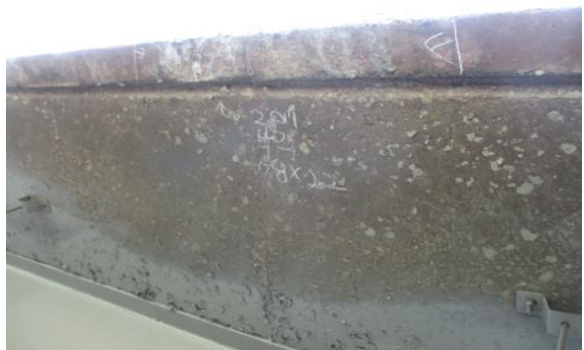
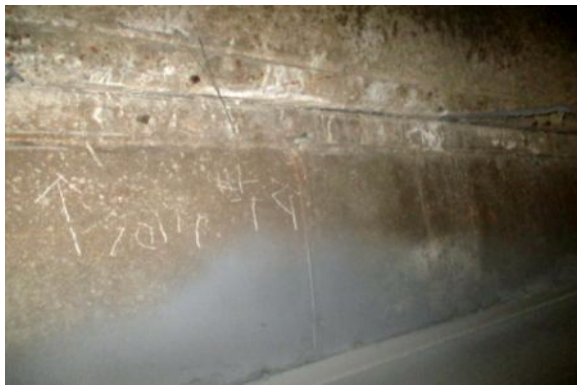
| 콘크리트 박리(백태) S3 | 콘크리트 박리(백태) S1 |

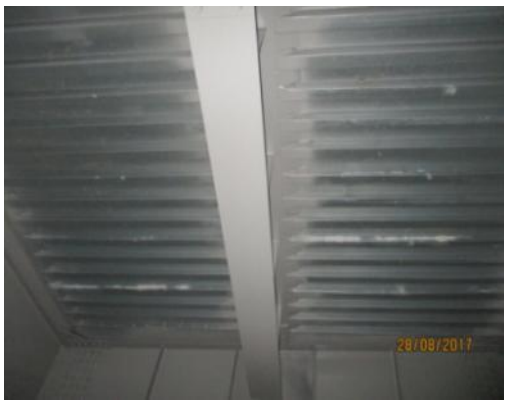
| | • 외관조사 내용 |
| | ① 현황: Deck Plate 부식 |
| | ② 위치: 포장층 손상에 따른 빗물유입 (S1) |

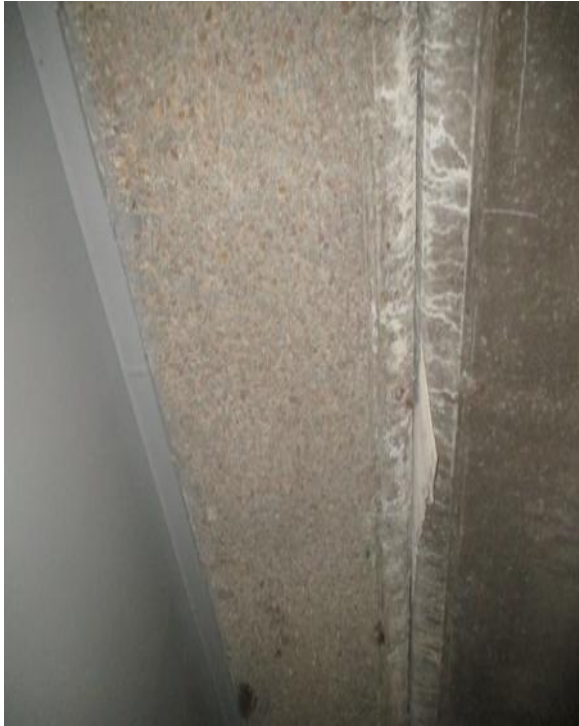
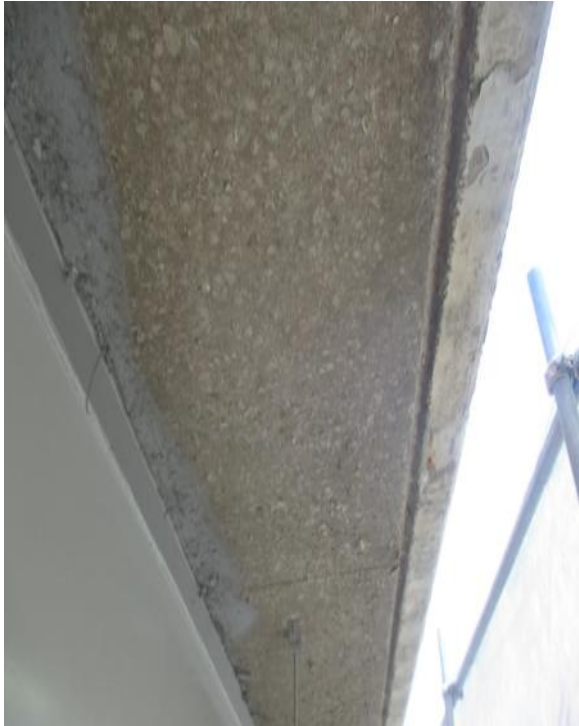
| | ③ 원인: 습기흡착, 콘크리트 표면 열화 |

| 콘크리트 표면열화(표층박리) S3 | 콘크리트 표면열화(표층박리) S1 |

| | ④ 대책: 표면처리 |

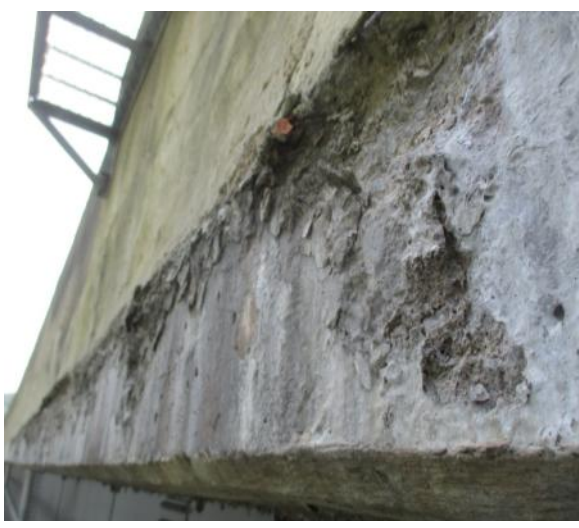
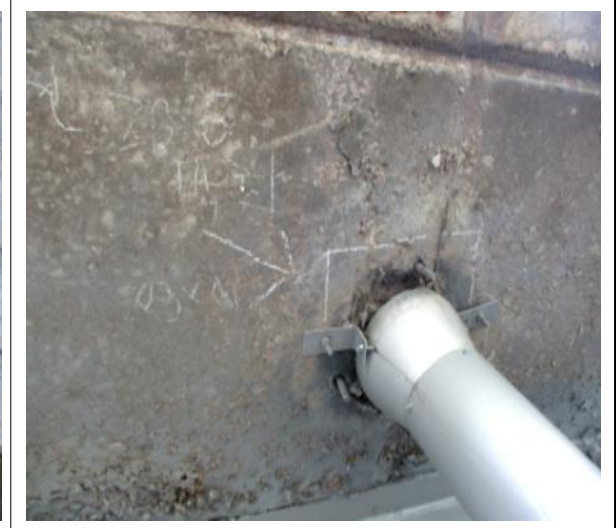
| | <p>· 외관조사 내용</p> <p>① 현황: 박락</p> <p>② 위치: S1 바닥판(캔틸레버부)</p> <p>③ 원인: 단부 열화, 빗물유입 열화진행<br/>동결융해 반복 작용</p> <p>④ 대책: 단면복구</p> |
| <p>S1 캔틸레버부 박락</p> | <p>S3 캔틸레버부 박락</p> |

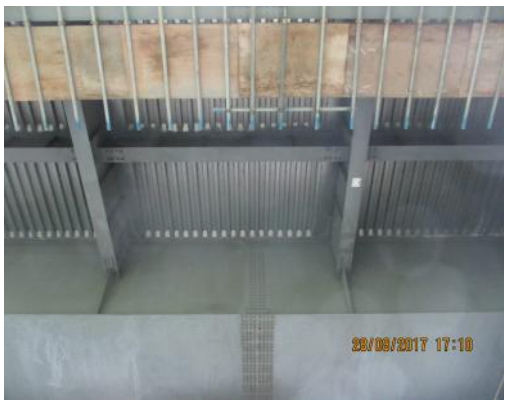
| | <p>• 외관조사 내용</p> <p>① 현황: 도장열화</p> <p>② 위치: 도장열화 (전구간)</p> <p>③ 원인: 전처리 미흡, 도장관리 미흡</p> <p>④ 대책: 재도장</p> |

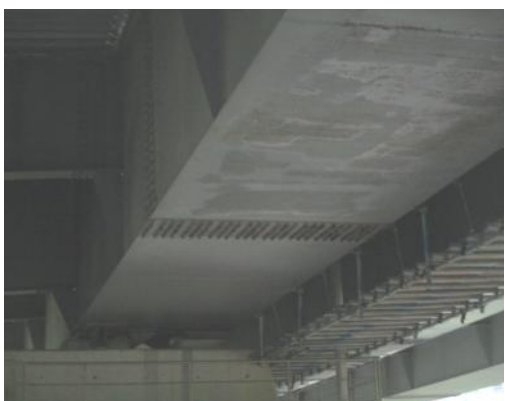
| | <p>• 외관조사 내용</p> <p>① 현황: 도장열화</p> <p>② 위치: S1G1</p> <p>③ 원인: 전처리 미흡, 도장관리 미흡</p> <p>④ 대책: 재도장</p> |

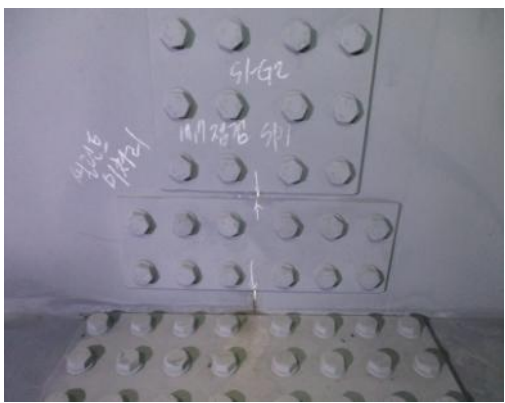
| | <p>• 외관조사 내용</p> <p>① 현황: SPLICE부 실링재 미처리<br/>(우수유입 및 부식)</p> <p>② 위치: 거더내부 S1G2</p> <p>③ 원인: 미시공</p> <p>④ 대책: 실링재 마감처리</p> |

손상은 공기 중 수분흡착에 따른 강재의 부식, 도장 전처리 미흡, 도장의 열화, 볼트 체결에 따른 도장 보호 피막층의 파손, 볼트 체결 시 마찰면의 도장탈락에 따른 것으로 단기적으로 유지관리의 효율성 및 부재의 내구성 유지를 위해 부분적으로 도장 보수하고 SPLICE부 실링재 미처리는 미시공으로 인한 것으로 판단되며 우수유입으로 인한 거더내부의 부식 등 손상을 방지 하기 위해 실링재 마감 처리가 필요하다고 판단됨.

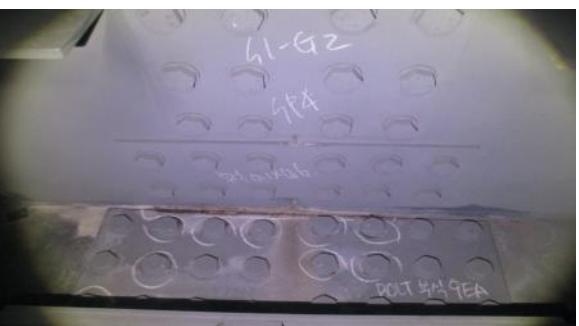
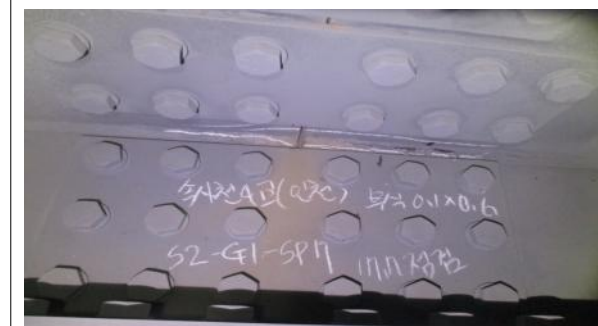
| <p>S1G2 우수유입, 볼트부식</p> | <p>S2G1 우수유입 및 부식</p> |

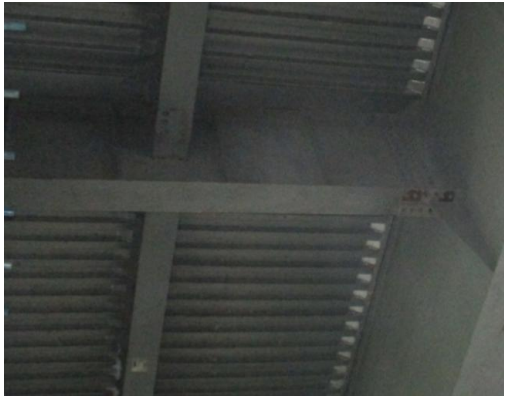
| | · 외관조사 내용 |
| | ① 현황: 강재부식 및 볼트부식 |
| | ② 위치: 가로보 S2 |

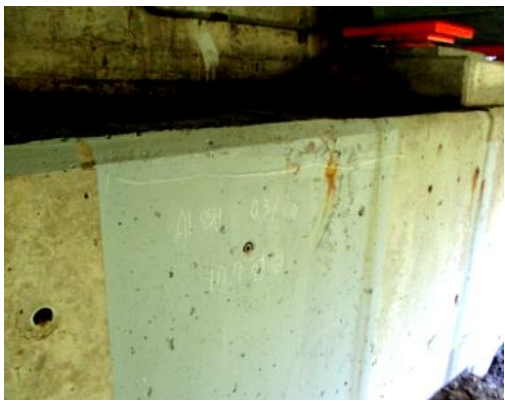
| | <p>· 외관조사 내용</p> <p>① 현황: 균열(<math>cw=0.3\text{mm}</math>)</p> <p>② 위치: 교대 A1</p> <p>③ 원인: 동결융해의 반복 작용</p> <p>④ 대책: 주입보수</p> |

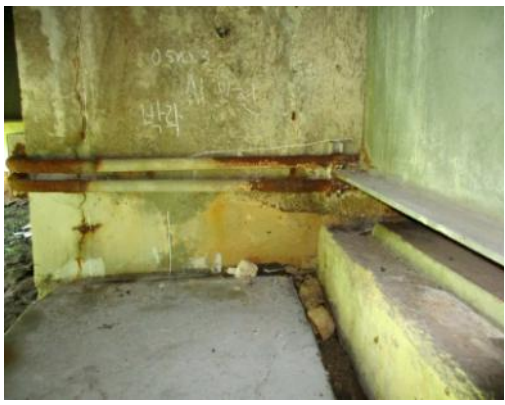
| | <p>· 외관조사 내용</p> <p>① 현황: 콘크리트 박리</p> <p>② 위치: 교대 홍벽 A1</p> <p>③ 원인: 보수재료 열화, 수분흡착 열화</p> <p>④ 대책: 단면복구</p> |

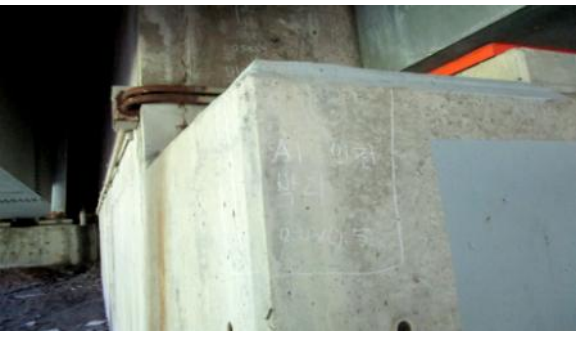
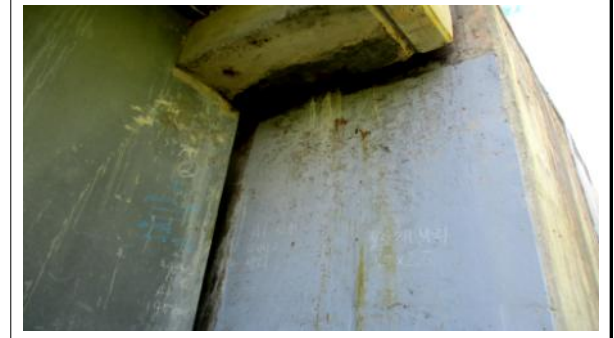
| 교대 A1 콘크리트 박리 | 교대 홍벽 A1 보수재박리 |

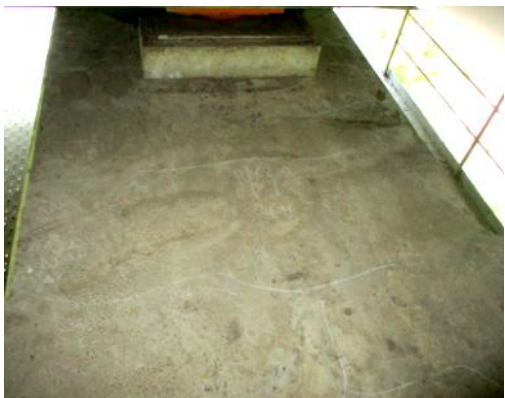
| | · 외관조사 내용 |
| | ① 현황: 균열 (cw=0.3mm) |
| | ② 위치: 교각 P1 (교각 코핑부) |
| | ③ 원인: 재료열화, 상부 하중, 동결융해의 반복 작용 |

| | · 외관조사 내용 |
|---|---|
| | ④ 대책: 주입보수 |

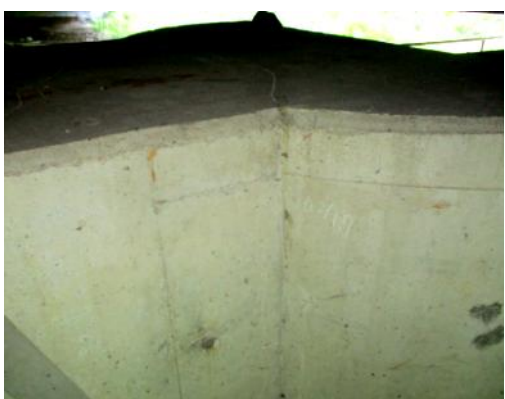
| | · 외관조사 내용 |
| | ① 현황: 균열 (cw=0.2mm이하) |
| | ② 위치: 교각 P1 (교각 코핑부) |

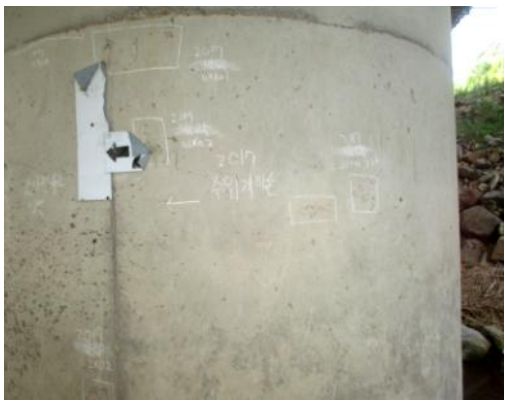
| | <p>• 외관조사 내용</p> <p>① 현황: 긁힘 및 박리, 박락</p> <p>② 위치: 교각 P1</p> <p>③ 원인: 외부충격 및 재료열화</p> <p>④ 대책: 단면복구</p> |

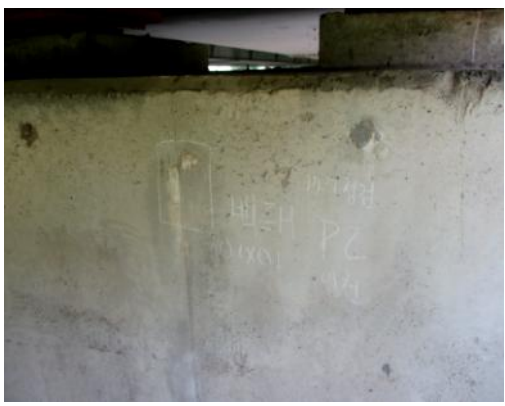
| | <p>• 외관조사 내용</p> <p>① 현황: 백태</p> <p>② 위치: 교각 P2 (코핑부)</p> <p>③ 원인: 우수유입</p> <p>④ 대책: 표면처리</p> |

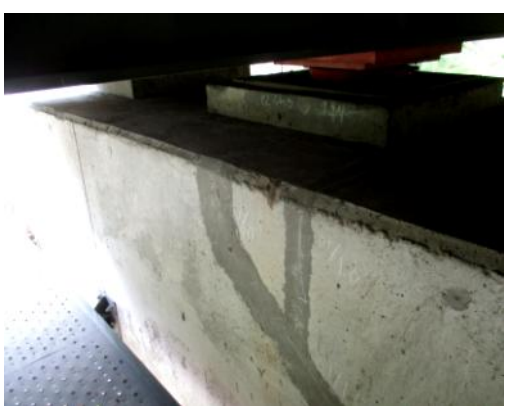
| | <p>• 외관조사 내용</p> <p>① 현황: 보수부 균열 (cw=0.2mm이하)</p> <p>② 위치: 교각 P2 (코핑부)</p> <p>③ 원인: 보수부 열화, 우수유입</p> <p>④ 대책: 표면처리</p> |

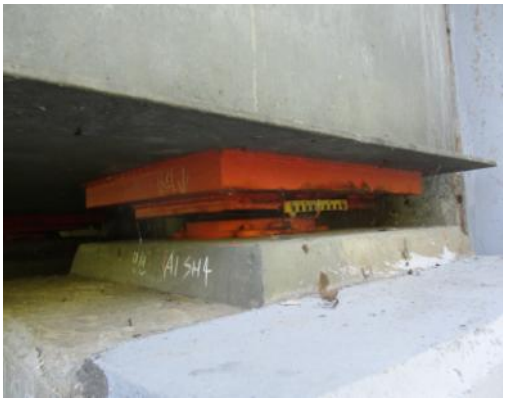
| | · 외관조사 내용 |
| | ① 현황: 받침 부식 |
| | ② 위치: A1SH4 |
| | ③ 원인: 습기 흡착, 도장 열화 |

| | ④ 대책: 재도장 |

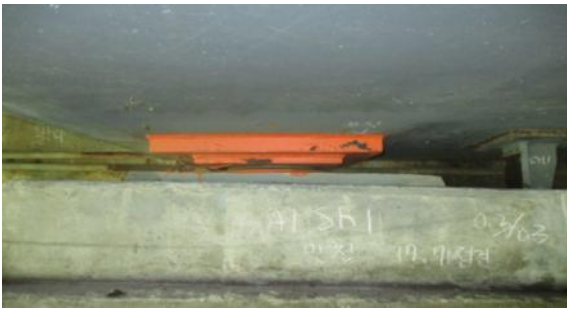
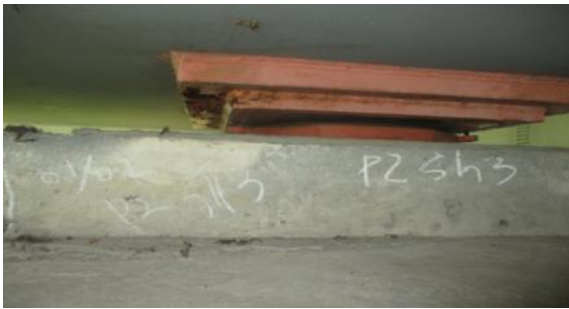
| 받침 부식 A1SH1 | 받침 부식 P2SH3 |

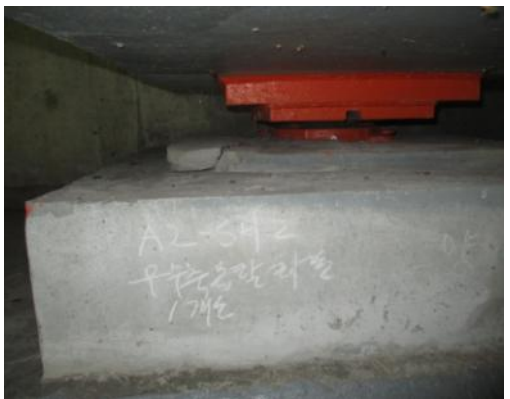
| | <p>• 외관조사 내용</p> <p>① 현황: 반침 모르타르 박락</p> <p>② 위치: A2SH2</p> <p>③ 원인: 동결융해의 반복작용, 상부 반복하중</p> <p>④ 대책: 단면복구</p> |

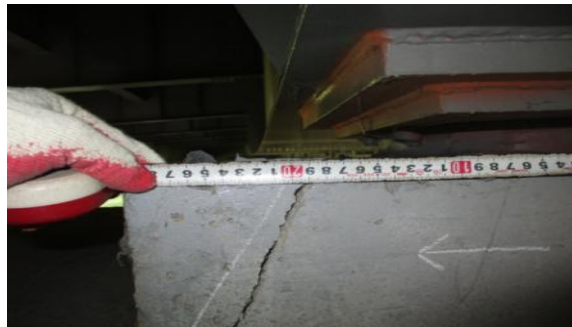
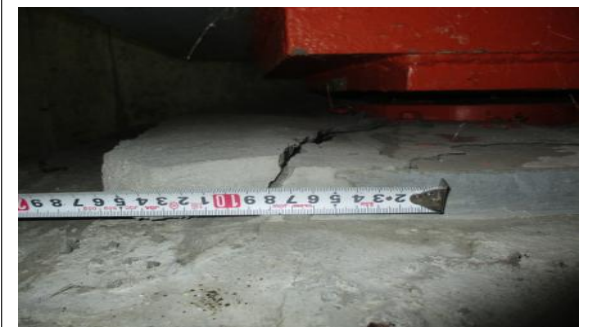
| <p>반침 모르타르 박락 및 콘크리트 파손<br/>P2SH2</p> | <p>반침 모르타르 박락 및 콘크리트 파손<br/>P2SH2</p> |

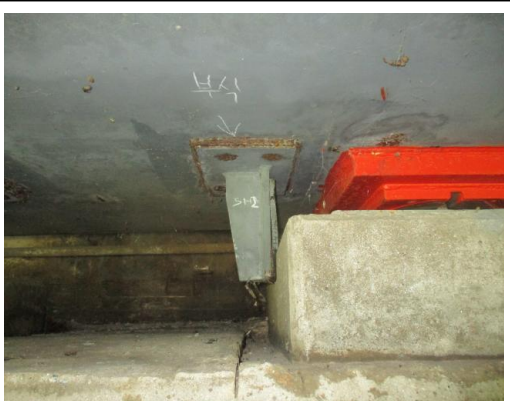
| | <p>• 외관조사 내용</p> <p>① 현황: 반침 스토퍼 유착</p> <p>② 위치: A1SH2</p> <p>③ 원인: 교량의 수평거동</p> <p>④ 대책: 유지관찰</p> |

· 현장조사 결과 상부구조물의 수평 거동 징후가 확인되었으며 그로 인해 받침콘크리트 박리/박락, 무수축 모르타르 박리/박락, 균열, 스톱퍼 유착, 중분대 파손 등의 손상이 다수 발생한 상태로서, 금회 조사된 손상에 대해서는 기능회복을 위한 보수가 요망됨. 향후 정밀안전진단 수행시 정량적인 거동 특성 분석, 교량의 기하학적 형상 분석, 받침콘크리트 철근량 확인, 구조해석을 통한 받침장치의 수직·수평 용량 검토 등을 실시하여 상부구조물의 수평 거동에 대한 명확한 원인을 규명하여 교량의 안전성 확보를 위한 적절한 대책을 강구하여야 함.

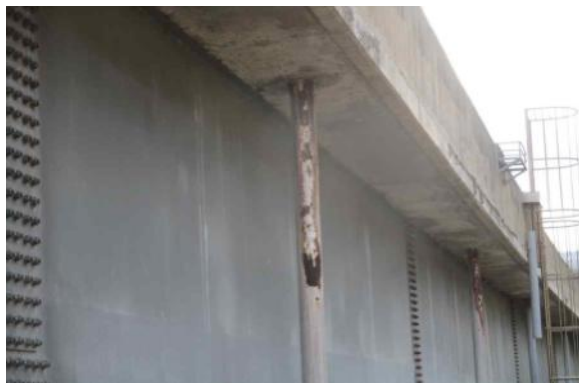
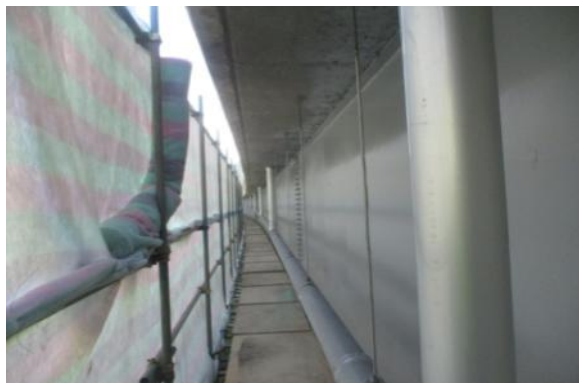
| 배수관 부식 (2015년) | → 보수 → | 보수 적용 후 양호 (2017년) |

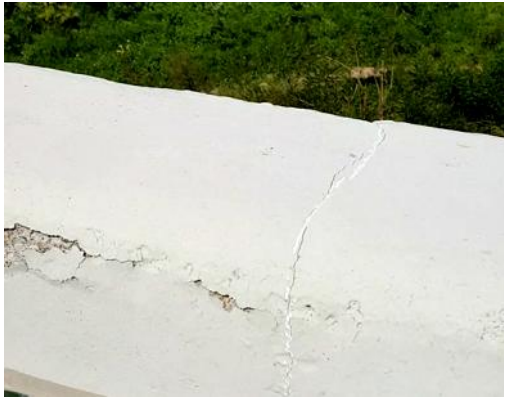
| | <p>• 외관조사 내용</p> <p>① 현황: 균열(<math>cw=0.2mm</math>)</p> <p>② 위치: S3 (방호난간)</p> <p>③ 원인: 건조수축</p> <p>④ 대책: 표면처리</p> |

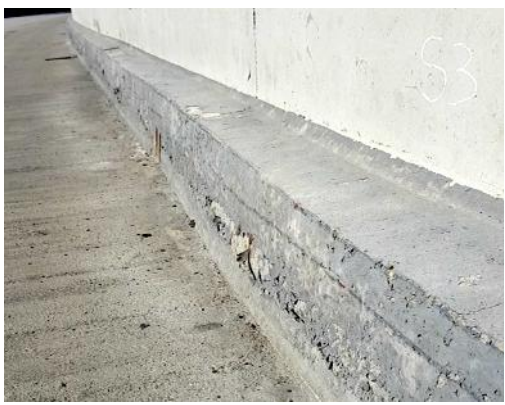
| | <p>• 외관조사 내용</p> <p>① 현황: 보수재 박리</p> <p>② 위치: S2 (방호난간)</p> <p>③ 원인: 외부충격</p> <p>④ 대책: 표면처리</p> |

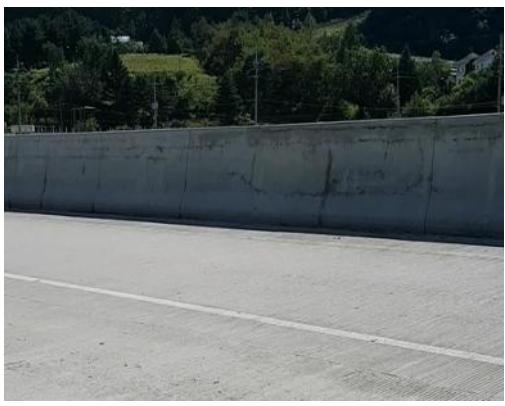
| | <p>• 외관조사 내용</p> <p>① 현황: 백태 및 균열</p> <p>② 위치: S2 (중앙난간)</p> <p>③ 원인: 건조수축, 균열부 우수유입, 교량신축거동</p> <p>④ 대책: 표면처리</p> |

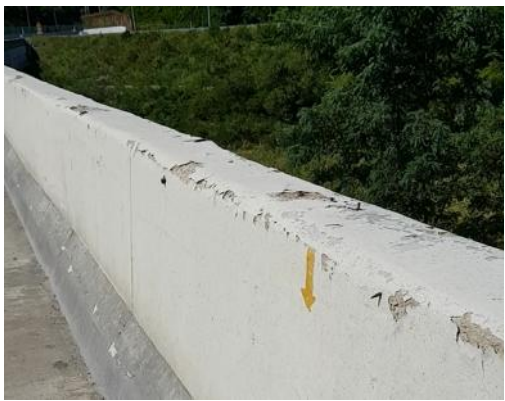
| | • 외관조사 내용 |
| | ① 현황: 박리 및 박락 |
| | ② 위치: S1 (방호난간) |

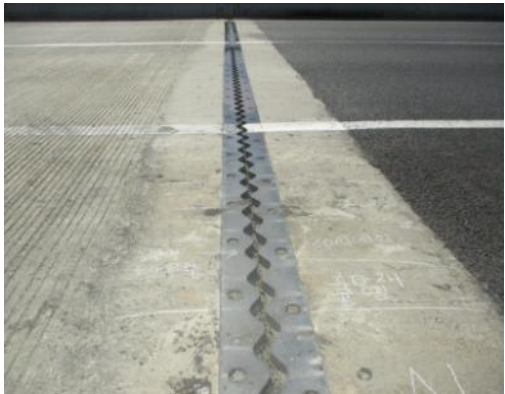
| | · 외관조사 내용 |
| | ① 현황: 후타재 균열 |
| | ② 위치: A1 |

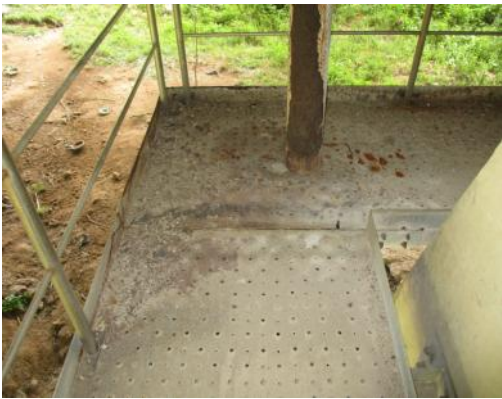
| | · 외관조사 내용 | |
| | ① 현황: 점검로 부식 | |
| | ② 위치: P2 | |

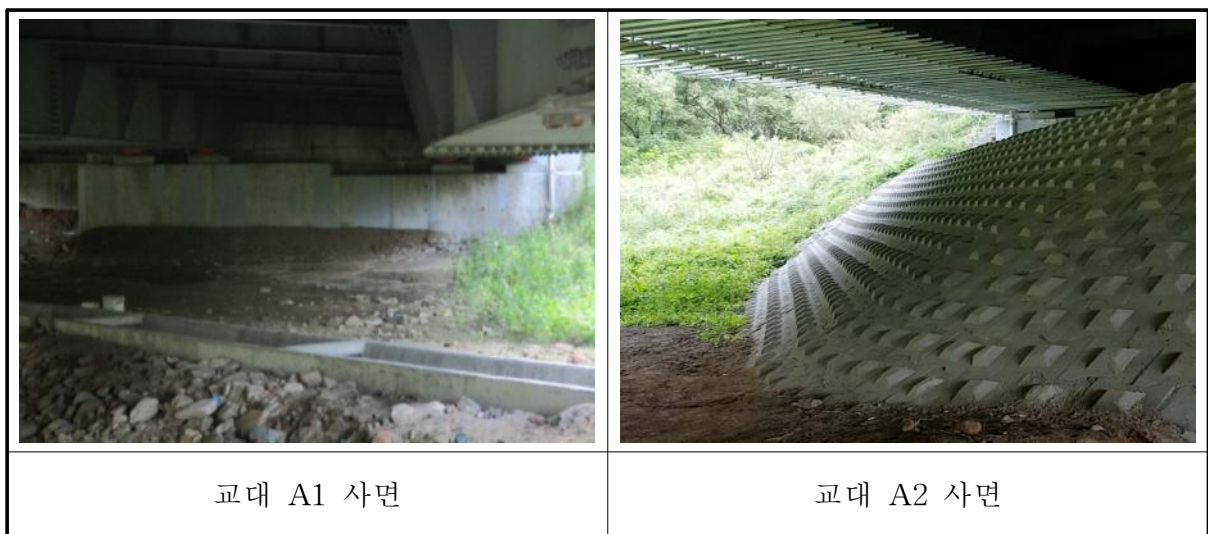
A1 교대의 전면에 압성토 사면을 시공하여 유지관리 중에 있으며, 사면은 별도의 보호공 없이 현재 공용중이며, A2 교대는 사면보호 블록이 시공되어져 있음.

교대의 전면에 위치하는 사면에는 표면보호 피복재료가 없으며, 부분적으로 빗물 흐름에 의한 세굴현상이 확인되고 교대 측면에 유도 배수로가 설치되어 있음. 교대 구조물의 기울음, 활동 등의 현상은 없는 것을 확인하였으나 교량 구조물의 효율적이고 안전한 관리를 위해 향후 교대 전면에 위치한 사면에 보호블럭 공법을 적용하여 공용해야 할 것으로 판단됨.
