ID : **속사천4교(인천) S1 교면포장**

| <p>용역명</p> <p>2017년도 대미원천교(강릉)<br/>등 32개소 정밀점검용역</p> | <p>도면번호</p> <p>01</p> | <p>이진우</p> |

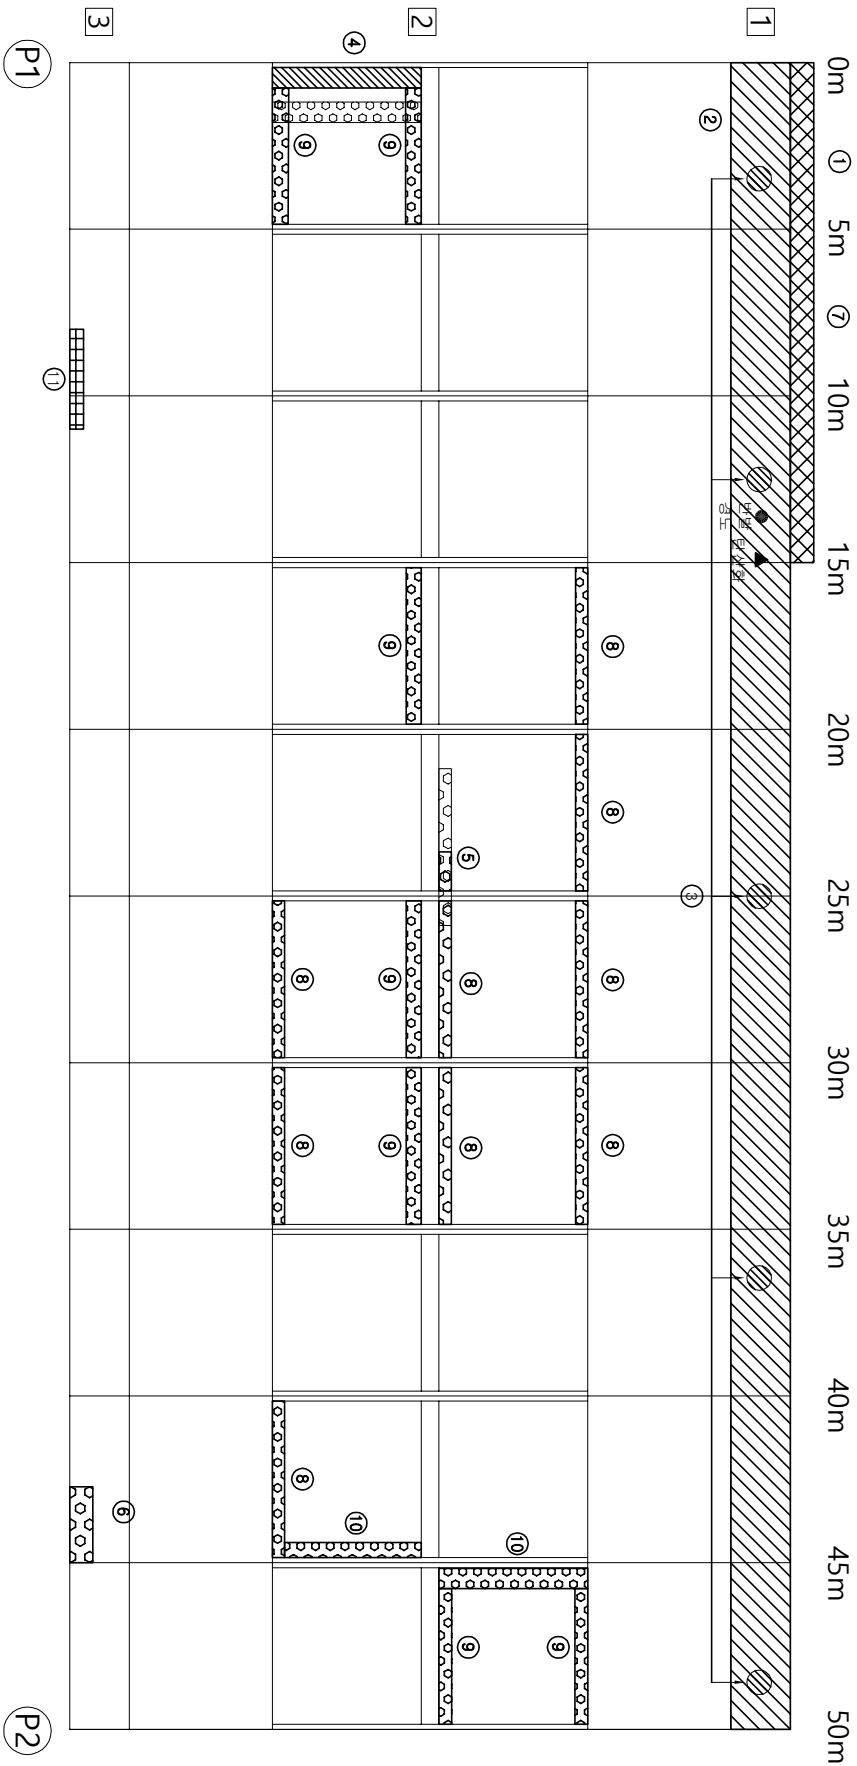
ID : 속사천4교(인천) S2 바닥판하면

| NO. | 시(N)구(P) | 산상내용 | 산상면적(㎡) | | | | | 산상<br>토량 | 비고 |
|---|---|---|---|---|---|---|---|---|---|
| 1 | P | 콘크리트 벽랑 | 0.30 | 1.50 | 0.45 | ㎡ | 1 | 0.45 | 보수완료 |
| 2 | P | 콘크리트 표면형상(표면벽리) | 0.10 | 50.00 | 5.00 | ㎡ | 1 | 5.00 | 보수완료 |
| 3 | P | 배수관 복식 | 0.40 | 0.40 | 0.16 | ㎡ | 5 | 0.80 | 보수완료 |
| 4 | P | 타크폴레이트 복식 | 0.30 | 2.50 | 0.75 | ㎡ | 1 | 0.75 | 보수완료 |
| 5 | P | 누수층결 | 0.20 | 2.00 | 0.40 | ㎡ | 1 | 0.40 | 보수완료 |
| 6 | P | 벽터 | 1.00 | 2.50 | 2.50 | ㎡ | 1 | 2.50 | 보수완료 |
| 7 | P | 콘크리트 벽랑 | 0.30 | 15.00 | 4.50 | ㎡ | 1 | 4.50 | 보수완료 |
| 8 | P | 벽터 | 0.20 | 5.00 | 1.00 | ㎡ | 9 | 9.00 | 보수완료 |
| 9 | P | 벽터 | 0.10 | 5.00 | 0.50 | ㎡ | 7 | 3.50 | 보수완료 |
| 10 | P | 벽터 | 0.00 | 2.50 | 0.00 | ㎡ | 2 | 0.00 | 보수완료 |
| 11 | N | 콘크리트 벽리 | 0.20 | 1.80 | 0.36 | ㎡ | 1 | 0.36 | 보수완료 |

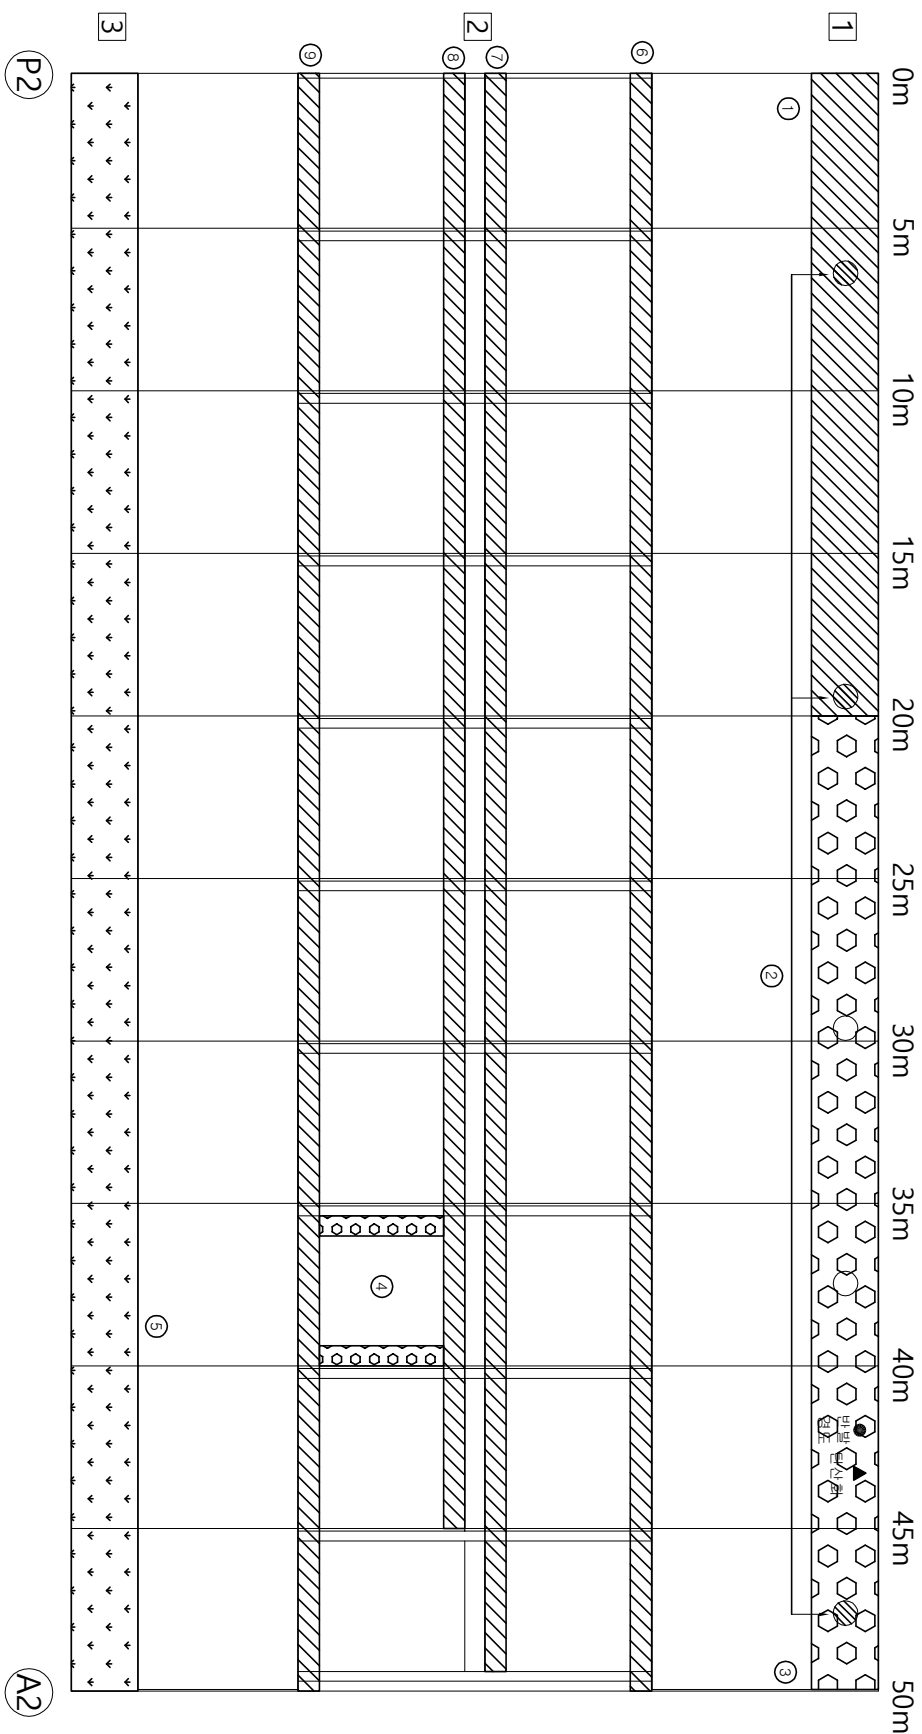
ID : 속사천4교(인천) S3 바닥판하면

| NO. | 시(市)구(區) | 산상내용 | 산상면적 | | | | | 산상<br>면적 | 비고 | |
|---|---|---|---|---|---|---|---|---|---|---|
| 1 | P | 문크리트 표면영장(진출벽리) | | 1.00 | 20.00 | 20.00 | m <sup>2</sup> | 1 | 20.00 | 보수완료 |
| 2 | P | 배수관 부식 | | 0.40 | 0.40 | 0.16 | m <sup>2</sup> | 3 | 0.48 | 보수완료 |
| 3 | P | 문크리트 표면영장(진출벽리) | | 1.00 | 30.00 | 30.00 | m <sup>2</sup> | 1 | 30.00 | 보수완료 |
| 4 | P | 누수원액 | | 0.20 | 2.50 | 0.50 | m <sup>2</sup> | 2 | 1.00 | 보수완료 |
| 5 | P | 문크리트 표면영장(진출벽리) | | 50.00 | 1.00 | 50.00 | m <sup>2</sup> | 1 | 50.00 | 보수완료 |
| 6 | P | 벽터 | | 0.20 | 35.00 | 7.00 | m <sup>2</sup> | 1 | 7.00 | 보수완료 |
| 7 | P | 벽터 | | 0.20 | 35.00 | 7.00 | m <sup>2</sup> | 1 | 7.00 | 보수완료 |
| 8 | P | 벽터 | | 0.20 | 25.00 | 5.00 | m <sup>2</sup> | 1 | 5.00 | 보수완료 |
| 9 | P | 벽터 | | 0.20 | 30.00 | 6.00 | m <sup>2</sup> | 1 | 6.00 | 보수완료 |
| 10 | N | 타크폴리머이트 부식 | | 0.20 | 2.50 | 0.50 | m <sup>2</sup> | 36 | 18.00 | 보수완료 |
| 11 | N | 타크폴리머이트 부식 | | 0.20 | 2.50 | 0.50 | m <sup>2</sup> | 35 | 17.50 | 보수완료 |

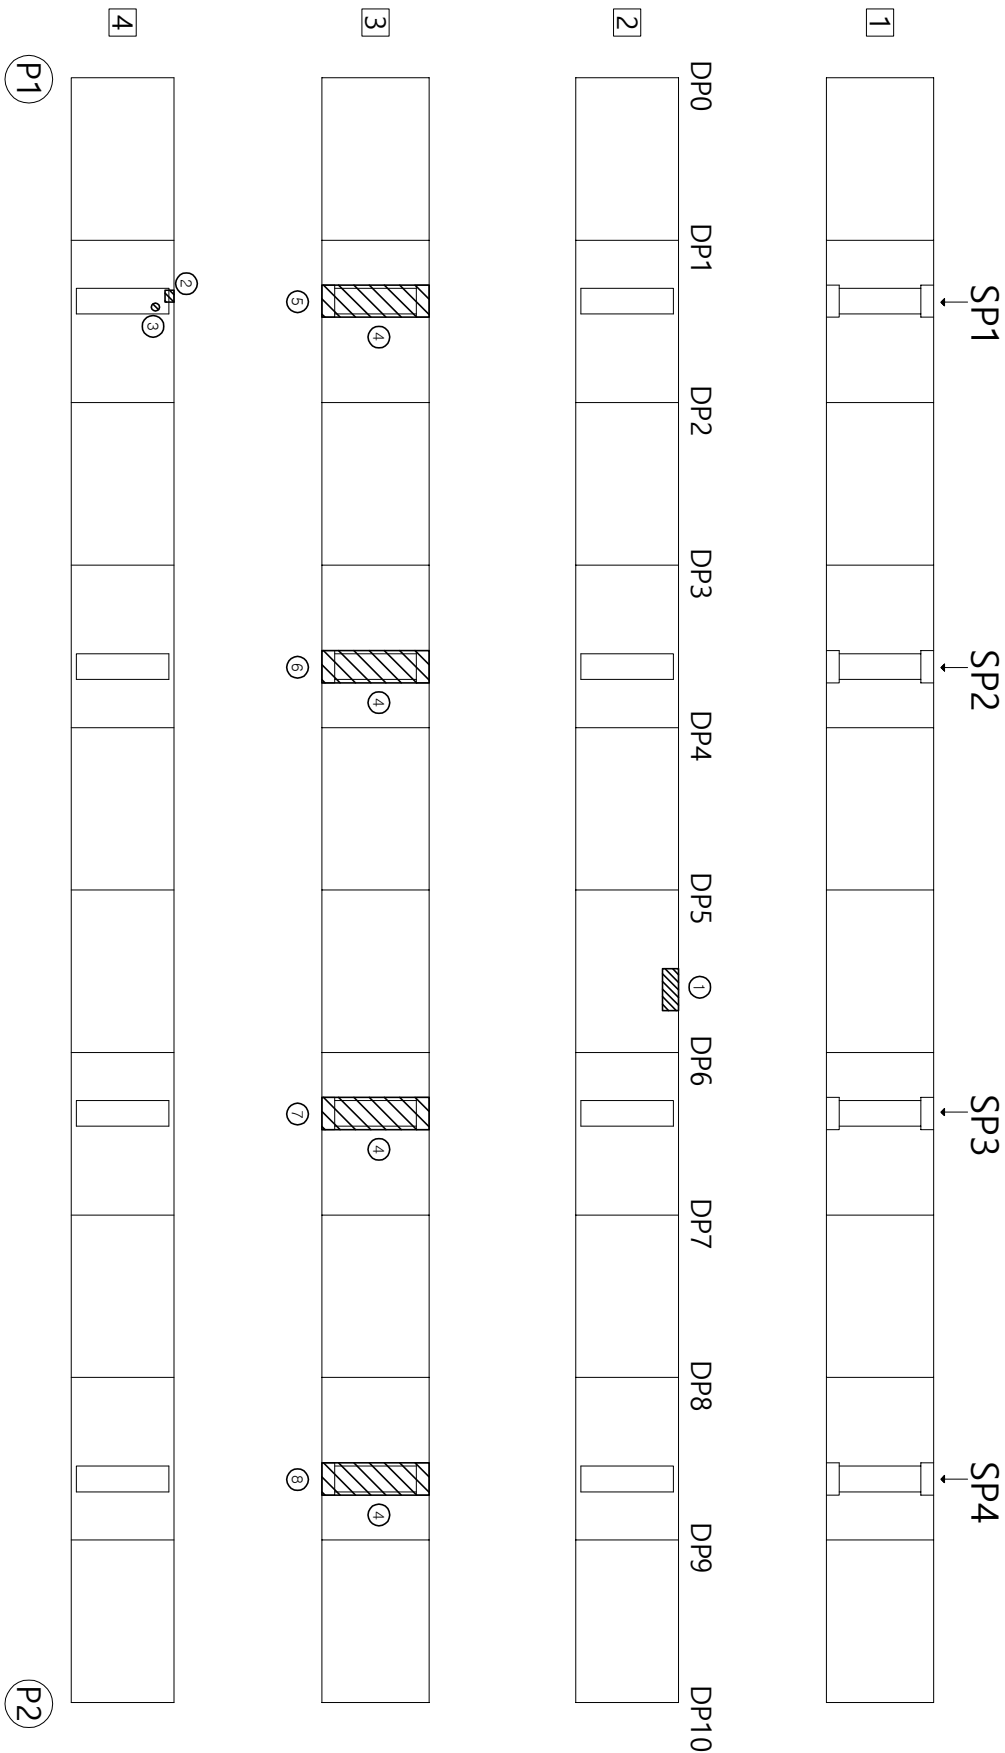
ID : 속사천4교(인천) S2 G2 주형내부

| NO. | 시공구분 | 손상내용 | 손상정황 | | | | | | 손상<br>틀량 | 비고 |
|---|---|---|---|---|---|---|---|---|---|---|
| 1 | P | 중부식 | 0.30 | | 1.25 | 0.38 | m <sup>2</sup> | 1 | 0.38 | 보수완료 |
| 2 | P | 강제부식 | 0.10 | | 0.50 | 0.05 | m <sup>2</sup> | 1 | 0.05 | 보수완료 |
| 3 | P | 물트부식 | 0.10 | | 0.10 | 0.01 | m <sup>2</sup> | 1 | 0.01 | 보수완료 |
| 4 | N | 무수유인 | | | | 0.00 | EA | 4 | 4.00 | |
| 5 | N | SPUCE부식량제내처리 | | | | 0.00 | EA | 4 | 4.00 | |
| 6 | N | SPUCE부식량제내처리 | | | | 0.00 | EA | 4 | 4.00 | |
| 7 | N | SPUCE부식량제내처리 | | | | 0.00 | EA | 4 | 4.00 | |
| 8 | N | SPUCE부식량제내처리 | | | | 0.00 | EA | 4 | 4.00 | |

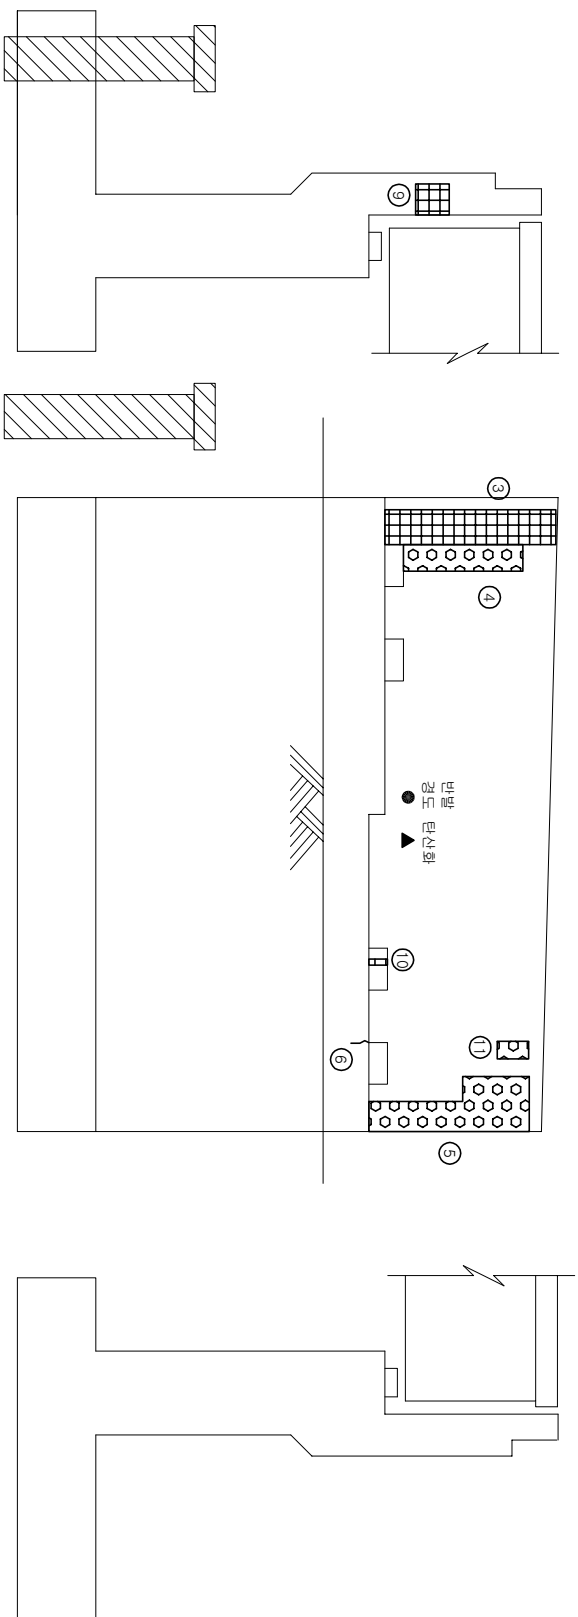
ID : 속사천4교(인천) 교대2

| NO. | 선(N)<br>구(N) | 선상 내용 | 선상 현황 | | | | | | 비고 | |
|---|---|---|---|---|---|---|---|---|---|---|
| 12 | N | 누수관벽 | | 0.50 | 0.75 | 0.75 | m <sup>2</sup> | 1 | 0.75 | |
| 13 | N | 신축이음러면 누수 | | 1.50 | | 1.50 | m | 1 | 1.50 | |
