# 대미원천교(강릉) 등 32개소 정밀점검보고서 - 속사천6교(강릉) -

2017. 12.

한국도로공사

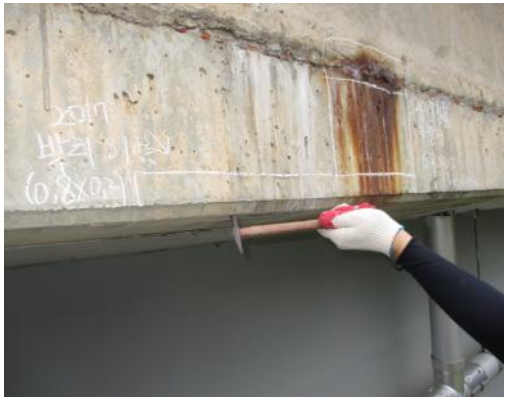
| | <p>· 외관조사 내용</p> <p>① 현황: 콘크리트 박리 및 백태오염</p> <p>② 위치: S1 바닥판(캔틸레버부)</p> <p>③ 원인: 상부 교면수(빗물) 유입, 부재 열화</p> <p>④ 대책: 단면복구, 표면처리</p> |

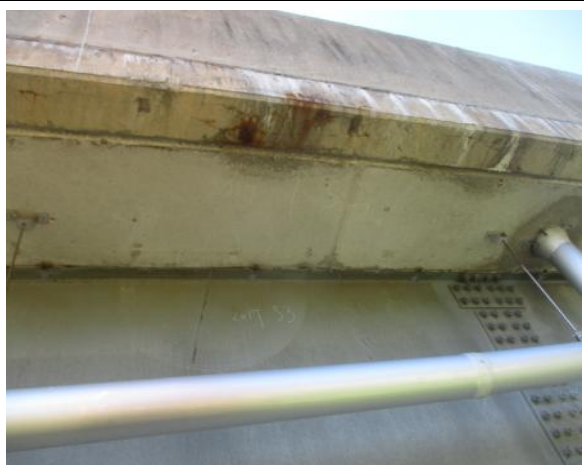
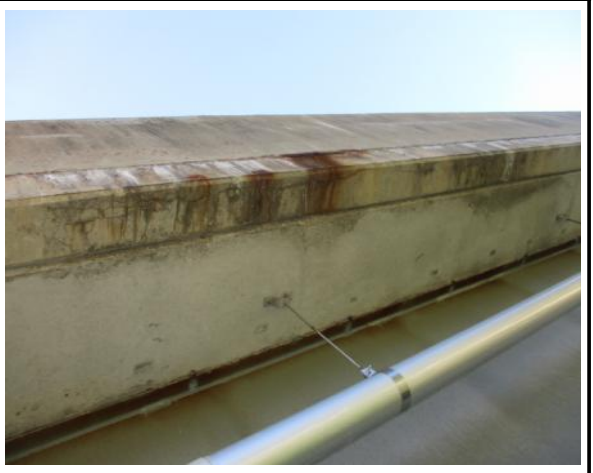
| 콘크리트 박리 S3 | 콘크리트 박리 S3 |

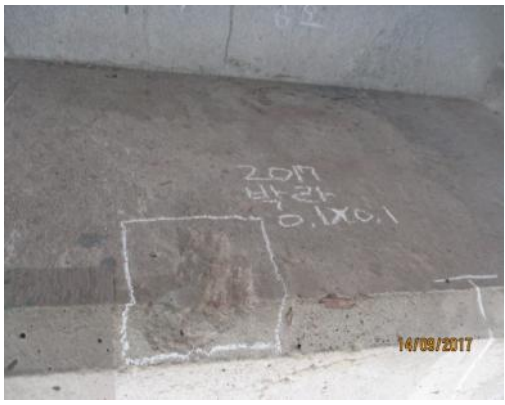
| | <p>• 외관조사 내용</p> <p>① 현황: 콘크리트 박라</p> <p>② 위치: 교각 P1 (코핑부)</p> <p>③ 원인: 외부충격</p> <p>④ 대책: 단면복구</p> |

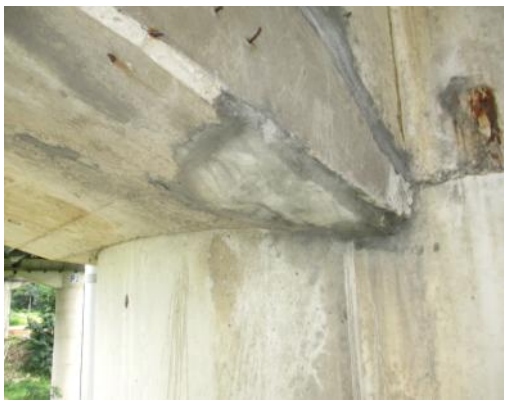
| | <p>• 외관조사 내용</p> <p>① 현황: 보수부 콘크리트 박리</p> <p>② 위치: 교각 P1 (코핑부)</p> <p>③ 원인: 재료열화, 상부하중, 동결융해의 반복 작용</p> <p>④ 대책: 단면복구</p> |

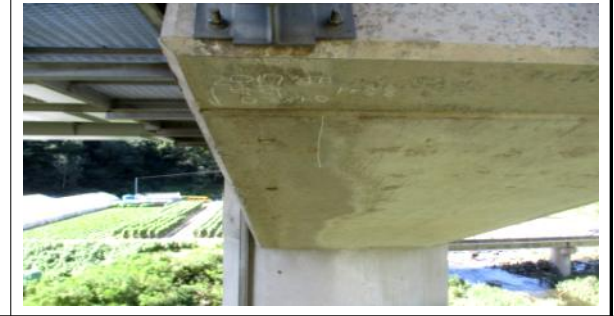
| 교각 코핑부 P3 콘크리트 박리 | 교각 코핑부 P2 콘크리트 박리 |

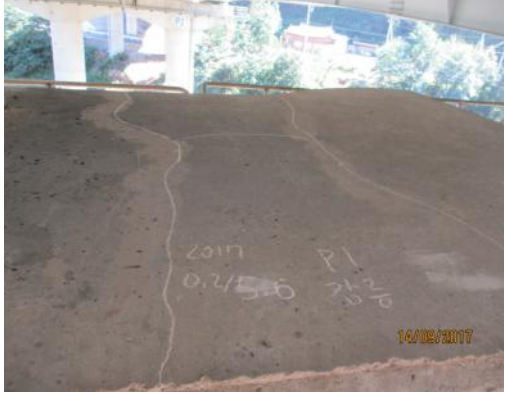
| | <p>• 외관조사 내용</p> <p>① 현황: 균열(cw=0.2mm)</p> <p>② 위치: 교각 P1 (코핑부)</p> <p>③ 원인: 건조수축</p> <p>④ 대책: 표면처리</p> |

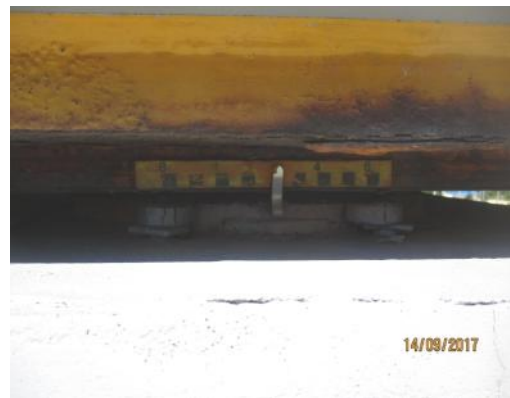
| | ① 현황: 받침 부식 |
| | ② 위치: P3SH4 |

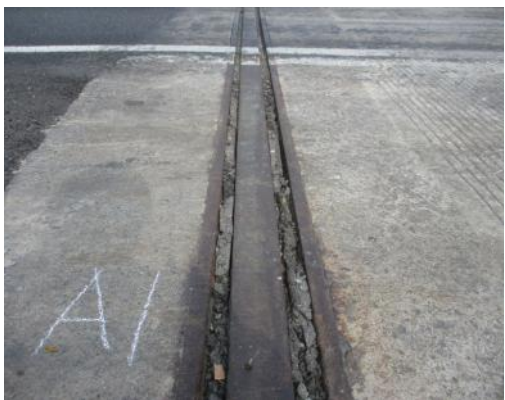
| | · 외관조사 내용 |
|---|---|
| | ① 현황: 신축이음장치 부식, 유간부 토사퇴적 |
| | ② 위치: A1 |
| | ③ 원인: 수분흡착, 표면열화, 공용기간경과 |

| | · 외관조사 내용 |
|---|---|
| | ④ 대책: 유지관찰, 청소 |

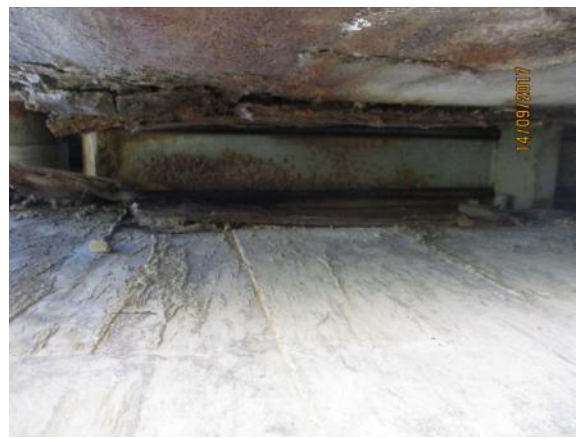
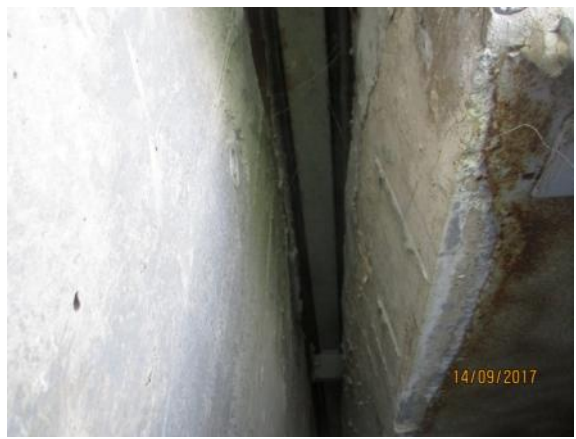
| 신축이음장치 하면 부식 (A1) | 신축이음장치 하면 부식 (A1) |
