## 제 3장 현장조사

### 3.1 현장조사 개요

L= 220.0m(1@35.0m+3@50.0m+35m)

- ▷ 상부구조 : 강박스거더교(Steel Box Girder), 5경간 연속교량
- ▷ 하부구조 : 교대 - 역T형(말뚝기초), 교각 - T형(직접기초)
- ▷ 받침 : 포트받침(교대 1300kN, 교각 3000kN)
- ▷ 신축이음 : Rail Joint

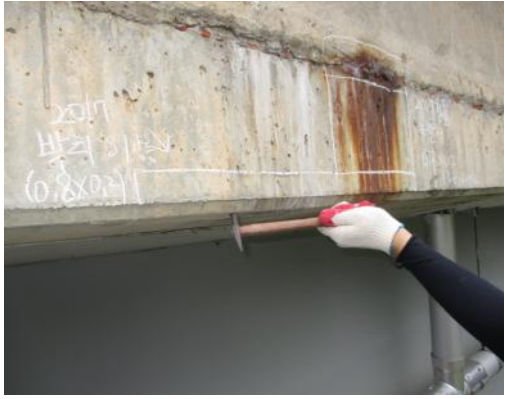
| | <p>· 외관조사 내용</p> <p>① 현황: 콘크리트 박리 및 백태오염</p> <p>② 위치: S1 바닥판(캔틸레버부)</p> <p>③ 원인: 상부 교면수(빗물) 유입, 부재 열화</p> <p>④ 대책: 단면복구, 표면처리</p> |

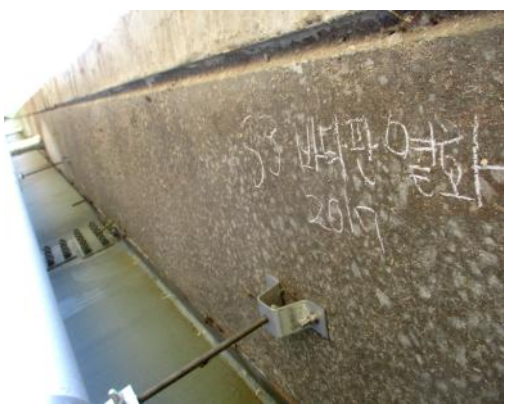
| | <p>• 외관조사 내용</p> <p>① 현황: 콘크리트 표면열화(표층박리)</p> <p>② 위치: S3 바닥판(캔틸레버부)</p> <p>③ 원인: 습기흡착, 재료열화, 동결융해 반복작용</p> <p>④ 대책: 표면처리</p> |

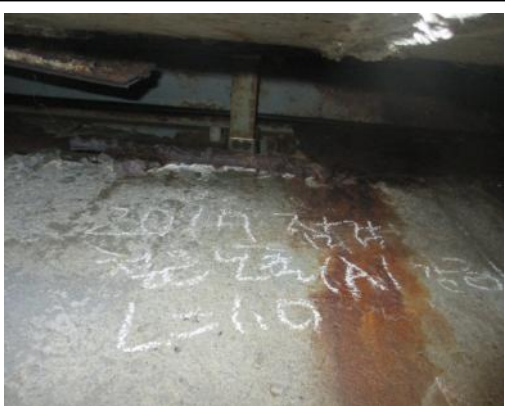
| | <p>• 외관조사 내용</p> <p>① 현황: 철근노출</p> <p>② 위치: S1 바닥판(단부)</p> <p>③ 원인: 단부 열화, 빗물유입 열화진행<br/>동결융해 반복 작용</p> <p>④ 대책: 단면복구</p> |

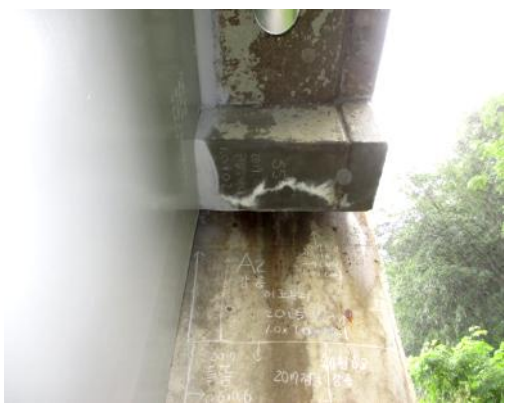
| | <p>• 외관조사 내용</p> <p>① 현황: 균열 및 백태</p> <p>② 위치: S5 바닥판(캔틸레버부)</p> <p>③ 원인: 단부 열화, 빗물유입 열화진행</p> <p>④ 대책: 표면처리</p> |

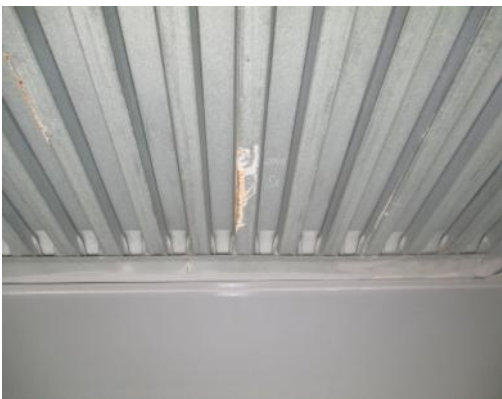
| | ① 현황: 바닥판 데크 플레이트 부식(백태오염) |
| | ② 위치: S4 바닥판(데크 플레이트) |
| | ③ 원인: 우수유입으로 발청진행, 습기흡착 |

| | ④ 대책: 방청후 재도장 |

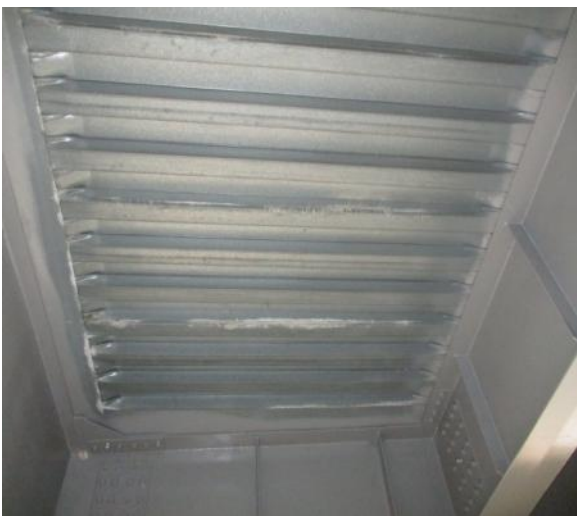
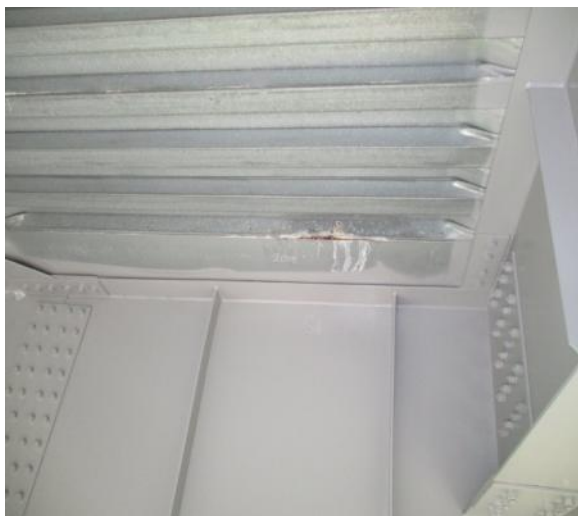
| S5 바닥판 데크 플레이트<br>부식(백태오염) | S6 바닥판 데크 플레이트<br>부식(백태오염) |

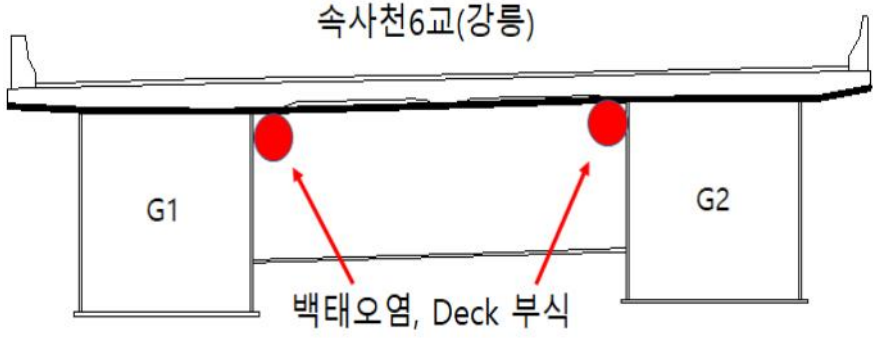
| <p>※교량 종방향을 따라 바닥판 부재에 백태오염 흔적이 확인되며, 백태 오염부에 데크플레이트의 부식현상이 함께 나타남. 오염 및 부식의 정도가 심하지 않으나 보수 후 유지관리가 필요함.</p> |

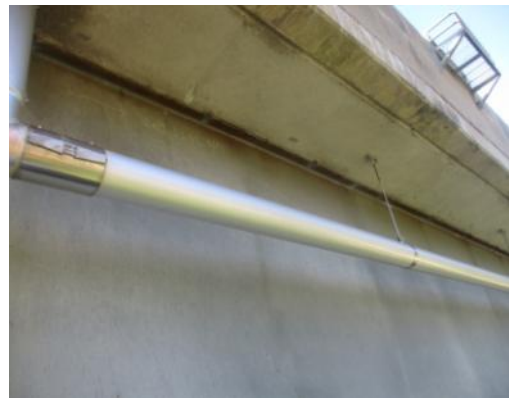
| | ① 현황: | 전반적 부식(점부식) |
| | ② 위치: | 거더 전구간 |
| | ③ 원인: | 도장관리 미흡, 습기흡착, 열화 |

| | ④ 대책: | 재도장 |

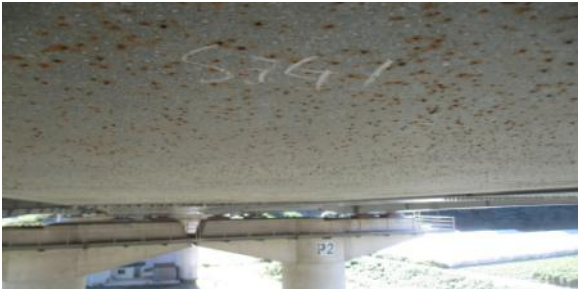
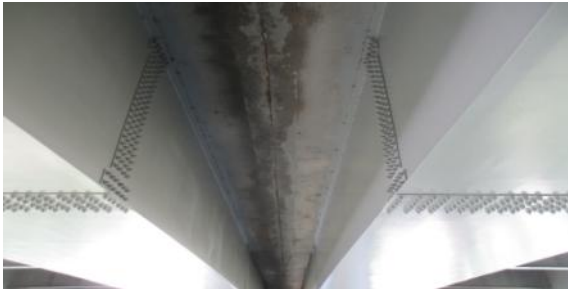
| 점검 당시 전반적 부식 | → 보수 → | 점검 중 보수 실시 |

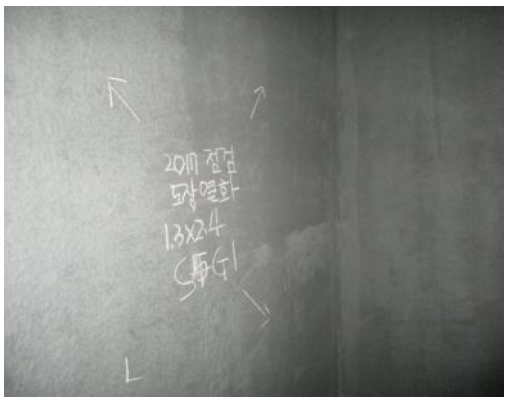
| | <p>• 외관조사 내용</p> <p>① 현황: 도장열화</p> <p>② 위치: S5G1 (거더내부)</p> <p>③ 원인: 습기흡착, 공용중 열화</p> <p>④ 대책: 재도장</p> |

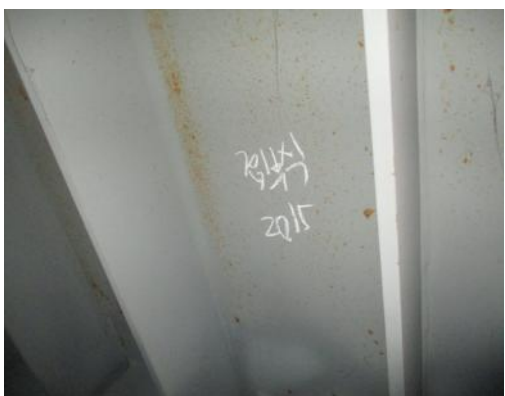
| | <p>• 외관조사 내용</p> <p>① 현황: 점부식</p> <p>② 위치: S5G2 (거더내부)</p> <p>③ 원인: 도장불량, 전처리 미흡, 습기흡착</p> <p>④ 대책: 재도장</p> |

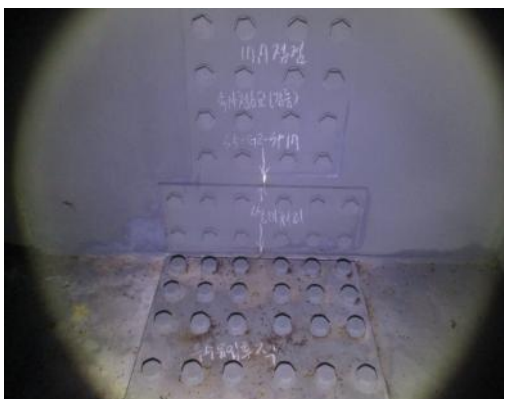
| | <p>• 외관조사 내용</p> <p>① 현황: SPLICE부 실링제 미처리 (우수유입 흔적)</p> <p>② 위치: S4G2 (거더내부)</p> <p>③ 원인: 시공마감불량</p> <p>④ 대책: 실링보수</p> |

거더내부 전반적으로 발생한 강재부식, 볼트 부식 등은 SPLICE부 실링재 미처리로 인한 우수유입 및 습기흡착으로 나타난 손상이며 방청후 재도장을 실시하고, SPLICE부 실링재 마감처리 및 신축이음하면 물받이 설치를 통해 거더 내부로의 우수유입을 차단하여 손상부의 진전 및 신규손상을 예방함이 바람직 할 것이라 사료됨.

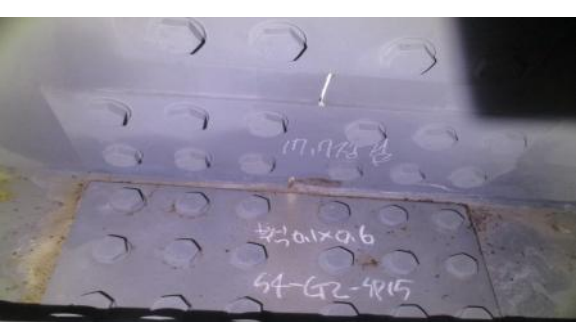
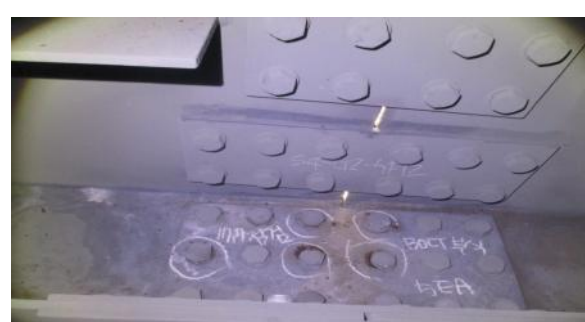
| <p>실링 미처리 및 부식 (S4G2)</p> | <p>실링 미처리 및 부식 (S4G2)</p> |

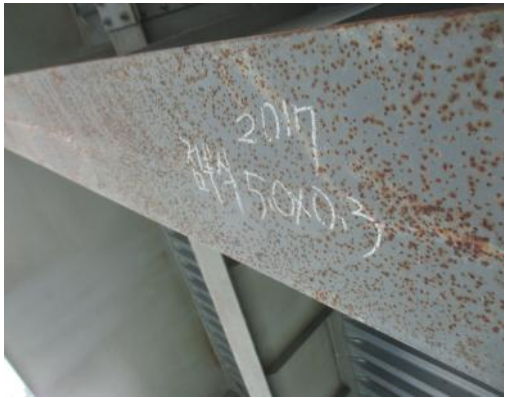
| | · 외관조사 내용 |
|---|---|
| | ① 현황: 전반적 부식(점부식) |
| | ② 위치: 전구간 |
| | ③ 원인: 도장관리 미흡, 습기흡착, 열화 |

| | · 외관조사 내용 |
|---|---|
| | ④ 대책: 재도장 |

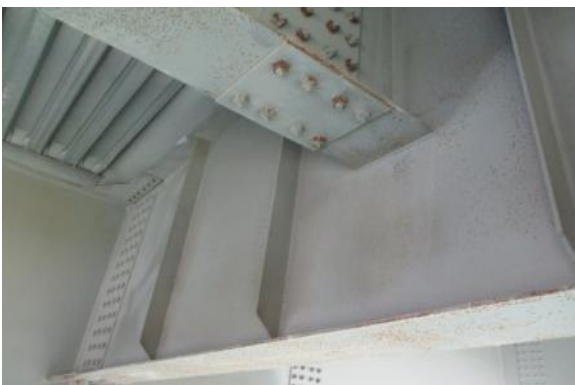
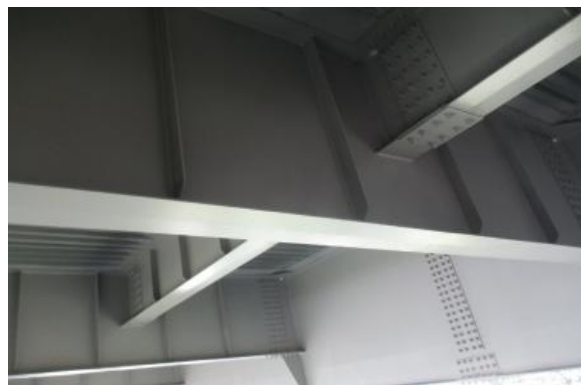
| 점검 당시 전반적 부식 | → 보수 → | 점검 중 보수 실시 |

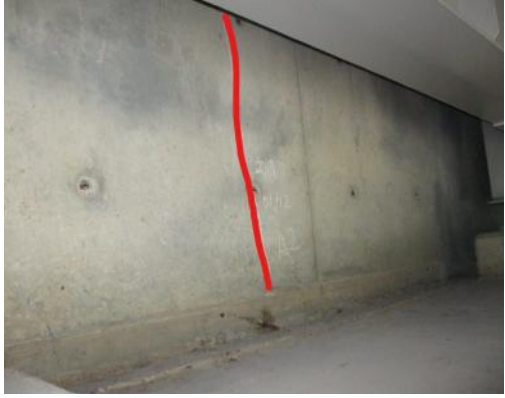
| | <p>· 외관조사 내용</p> <p>① 현황: 균열(<math>cw=0.2\text{mm}</math>이하)</p> <p>② 위치: 교대 홍벽 A1</p> <p>③ 원인: 상부 하중, 건조수축</p> <p>④ 대책: 표면처리</p> |

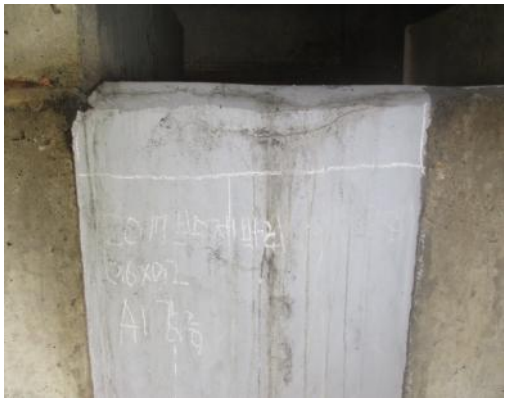
| | <p>· 외관조사 내용</p> <p>① 현황: 보수재 박리</p> <p>② 위치: 교대 홍벽 A1</p> <p>③ 원인: 보수재료 열화, 수분흡착 열화</p> <p>④ 대책: 표면처리</p> |

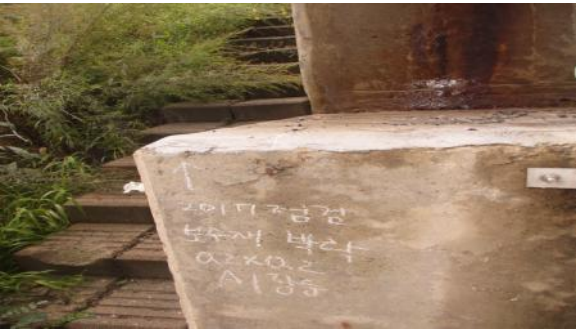
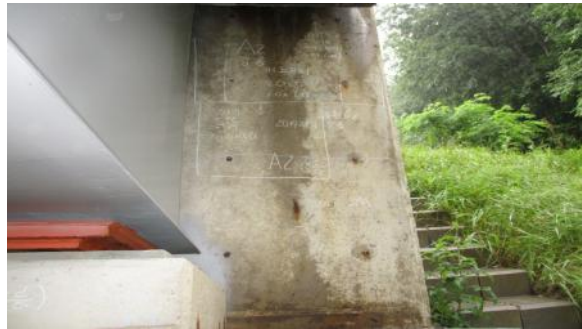
| 교대 A1 보수재 박리 | 교대 홍벽 측면 A2 콘크리트 박리 |

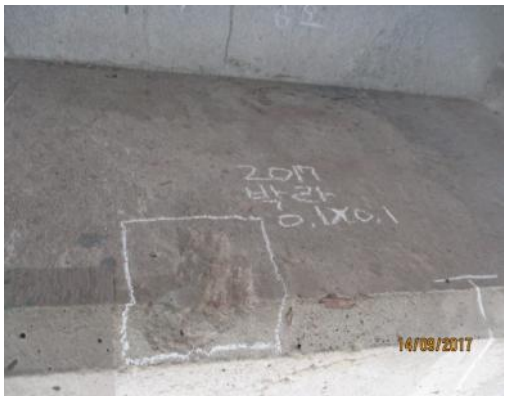
| | <p>• 외관조사 내용</p> <p>① 현황: 콘크리트 박라</p> <p>② 위치: 교각 P1 (코핑부)</p> <p>③ 원인: 외부충격</p> <p>④ 대책: 단면복구</p> |

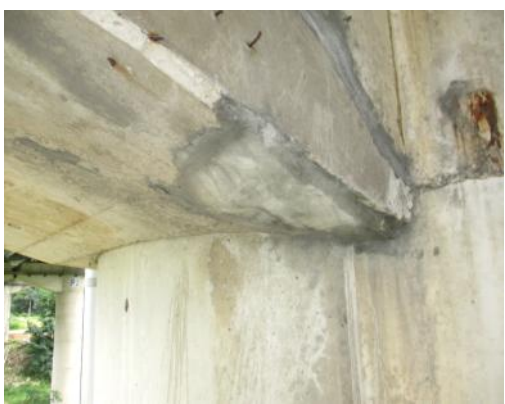
| | <p>• 외관조사 내용</p> <p>① 현황: 보수부 콘크리트 박리</p> <p>② 위치: 교각 P1 (코핑부)</p> <p>③ 원인: 재료열화, 상부하중, 동결융해의 반복 작용</p> <p>④ 대책: 단면복구</p> |

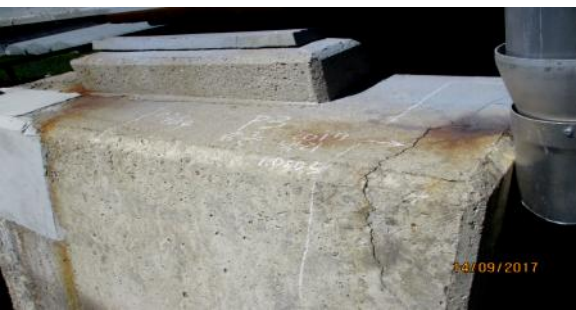
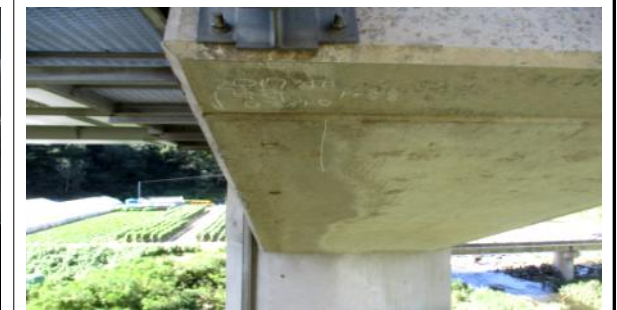
| 교각 코핑부 P3 콘크리트 박리 | 교각 코핑부 P2 콘크리트 박리 |

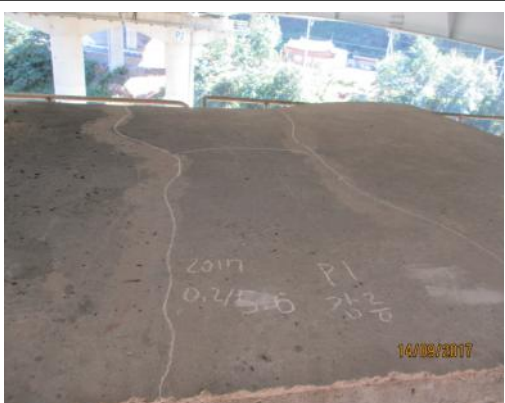
| | <p>• 외관조사 내용</p> <p>① 현황: 균열(cw=0.2mm)</p> <p>② 위치: 교각 P1 (코핑부)</p> <p>③ 원인: 건조수축</p> <p>④ 대책: 표면처리</p> |

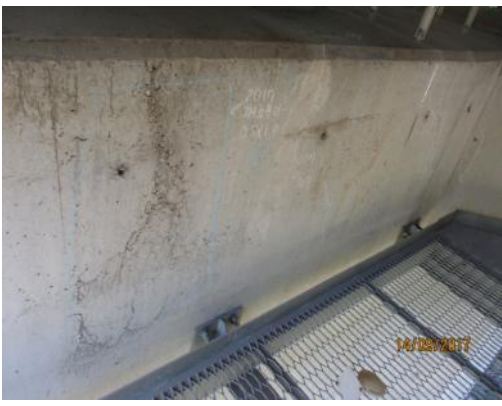
| | ① 현황: 재료분리 |
| | ② 위치: 교각 P1 (코핑부) |
| | ③ 원인: 초기결함, 건조수축, 재료열화 |

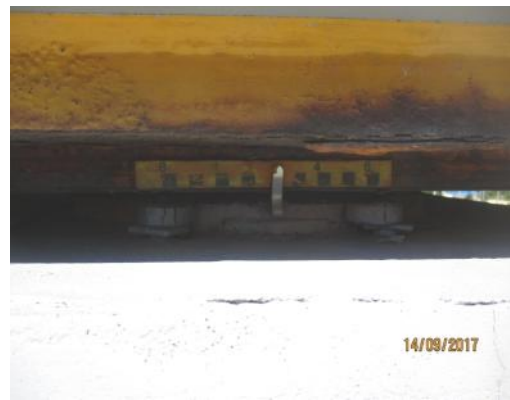
| | ① 현황: 받침 부식 |
| | ② 위치: P3SH4 |
| | ③ 원인: 습기 흡착, 도장 열화 |

| | ④ 대책: 방청후 재도장 |

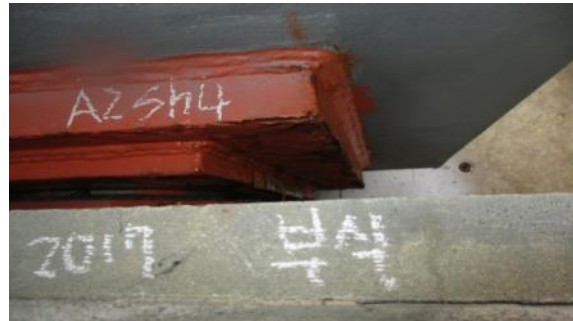
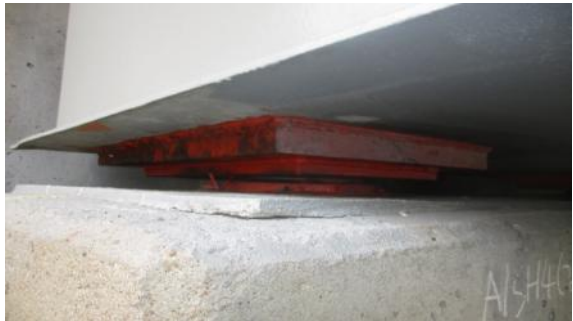
| 받침 부식 A2SH4 | 받침 부식 A1SH4 |

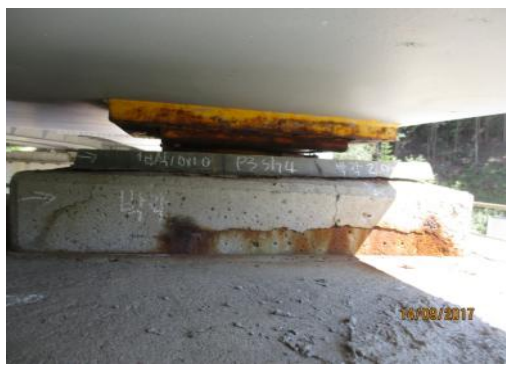
| | <p>• 외관조사 내용</p> <p>① 현황: 받침 콘크리트 박락</p> <p>② 위치: P3SH4</p> <p>③ 원인: 상부 부재 하중, 재료열화</p> <p>④ 대책: 단면복구</p> |

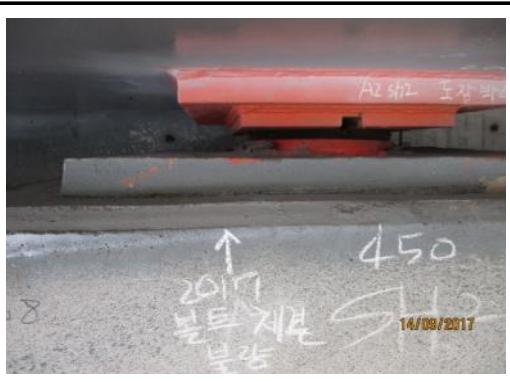
| | <p>• 외관조사 내용</p> <p>① 현황: 받침 볼트체결 불량</p> <p>② 위치: A2SH2</p> <p>③ 원인: 상부진동</p> <p>④ 대책: 볼트체결</p> |

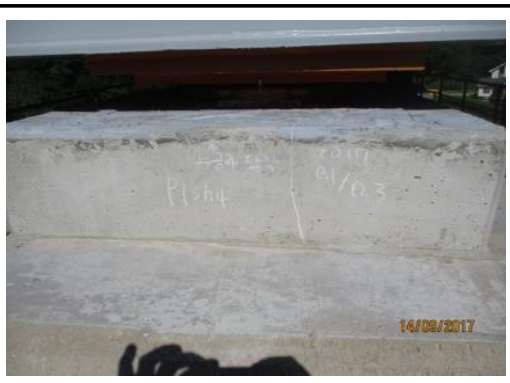
| | <p>• 외관조사 내용</p> <p>① 현황: 받침콘크리트 균열(받침 눈금자 탈락)</p> <p>② 위치: P1SH4</p> <p>③ 원인: 건조수축, 공용중 탈락</p> <p>④ 대책: 표면처리, 재설치</p> |

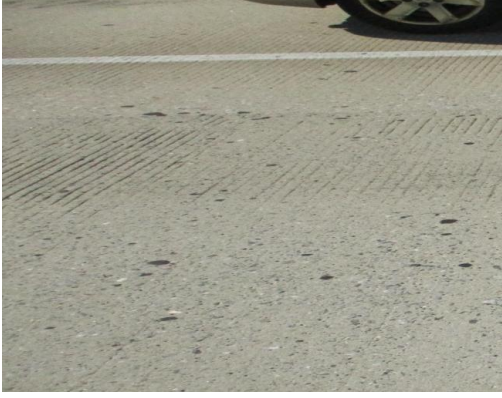
| | ① 현황: LMC 포장균열 |
| | ② 위치: S5 |

포장부의 국부적인 LMC 포장균열은 공용기간 경과 및 차량하중의 반복작용으로 인해 신규손상으로 발생되었으며, 전체 포장면적 대비 손상수량이 미미하기 때문에 유지관찰을 통해 손상진전 및 신규 손상 발생시 일괄적으로 보수하는 것이 타당하다고 사료됨.

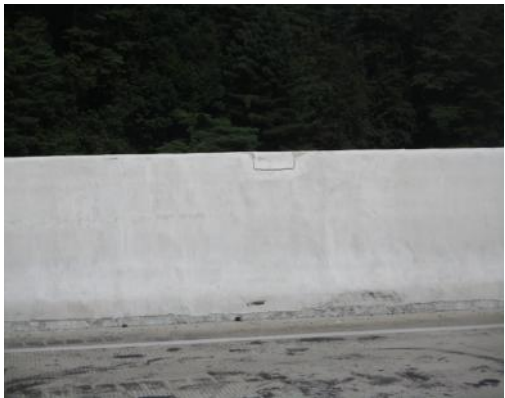
| | · 외관조사 내용 |
|---|---|
| | ① 현황: 중앙분리대 박리 |
| | ② 위치: S3 |

중앙분리대 덧씌움 공사가 최근 완료된 상태로 공용중에 있으나 보수공사 및 관리 미흡에 따른 박리 현상이 확인되고 외측난간에서 균열 및 백태가 나타나므로 구조물의 미관 개선 및 내구성 유지를 위한 부분 보수가 필요함.

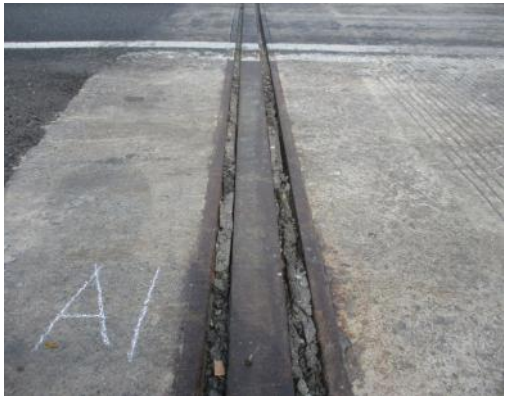
| | · 외관조사 내용 |
|---|---|
| | ① 현황: 신축이음장치 부식, 유간부 토사퇴적 |
| | ② 위치: A1 |
| | ③ 원인: 수분흡착, 표면열화, 공용기간경과 |

| | · 외관조사 내용 |
|---|---|
| | ④ 대책: 유지관찰, 청소 |

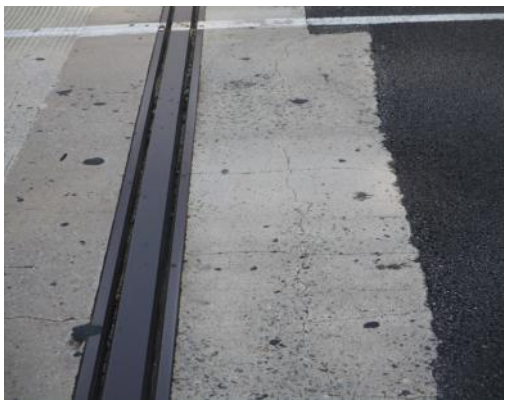
| | • 외관조사 내용 |
|---|---|
| | ① 현황: 후타재 마모 및 균열 |
| | ② 위치: A2 |
| | ③ 원인: 반복적 차량통행, 건조수축 |

후타재 균열은 장치 신설초기 건조수축 및 차량 통행하중 및 충격, 강재 본체와 콘크리트 양면의 온도차로 인한 응력 등에 의해 발생한 손상으로 부분 보수(고속도로의 특성상 통행차량의 빈도수가 높고 보수부에 대한 품질 관리의 어려움이 존재) 또는 기존상태 유지관리(정기적 점검, 후타재 파손 등의 문제점 발생 시 긴급 보수)를 요하며, 공용기간 경과 후 신축이음 교체를 통해 문제점을 해결함이 타당함.

| | • 외관조사 내용 |
|---|---|
| | ④ 대책: 유지관찰, 장기적으로 장치 교체 |

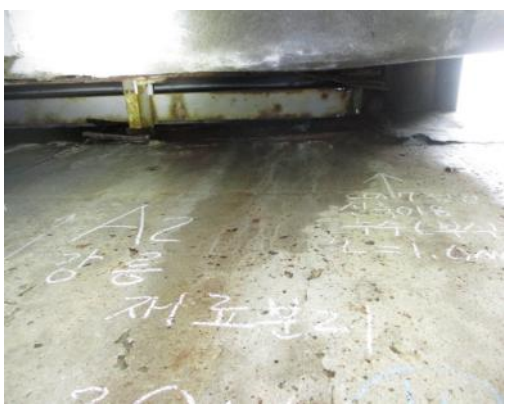
| | • 외관조사 내용 |
|---|---|
| | ① 현황: 신축이음장치 하면 부식 및 누수 |
| | ② 위치: A2 |
| | ③ 원인: 수분흡착, 표면열화, 공용기간경과 |

신축이음본체 부식 및 하면 누수는 신축이음 열화로 인한 교면수(빗물) 유입으로 발생하였으며, 이는 신축이음 하면 및 하부에 위치한 부재(거더, 강재받침)의 부식 및 열화를 촉진 시킬 수 있으므로 물받이 설치를 통해 우수를 유도하는 것이 타당하며, 향후 공용기간 경과 후 신축이음 부식 및 열화와 같은 손상이 크게 진행시 교체를 통해 개선함이 타당하다고 사료됨.

| | • 외관조사 내용 |
|---|---|
| | ④ 대책: 유지관찰, 물받이 설치 |

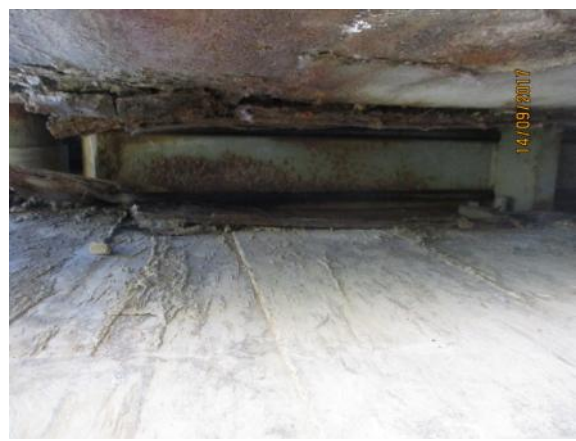
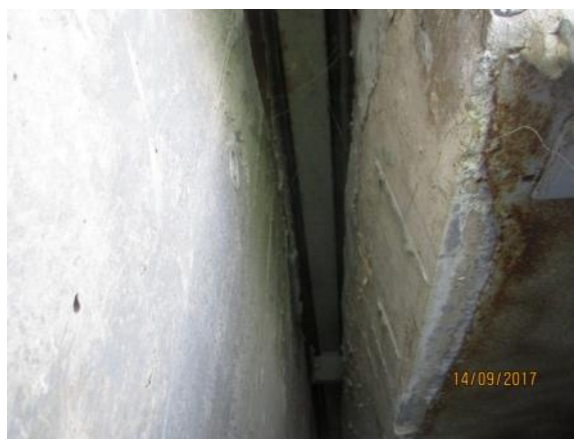
| 신축이음장치 하면 부식 (A1) | 신축이음장치 하면 부식 (A1) |
