ID : **속사천6교(강릉) S1 교면포장**

| | 간 열 | | 망상균열 | | 재료분리 | 용역명<br>대미원천교(강릉) 등<br>32개소 정밀점검용역 |

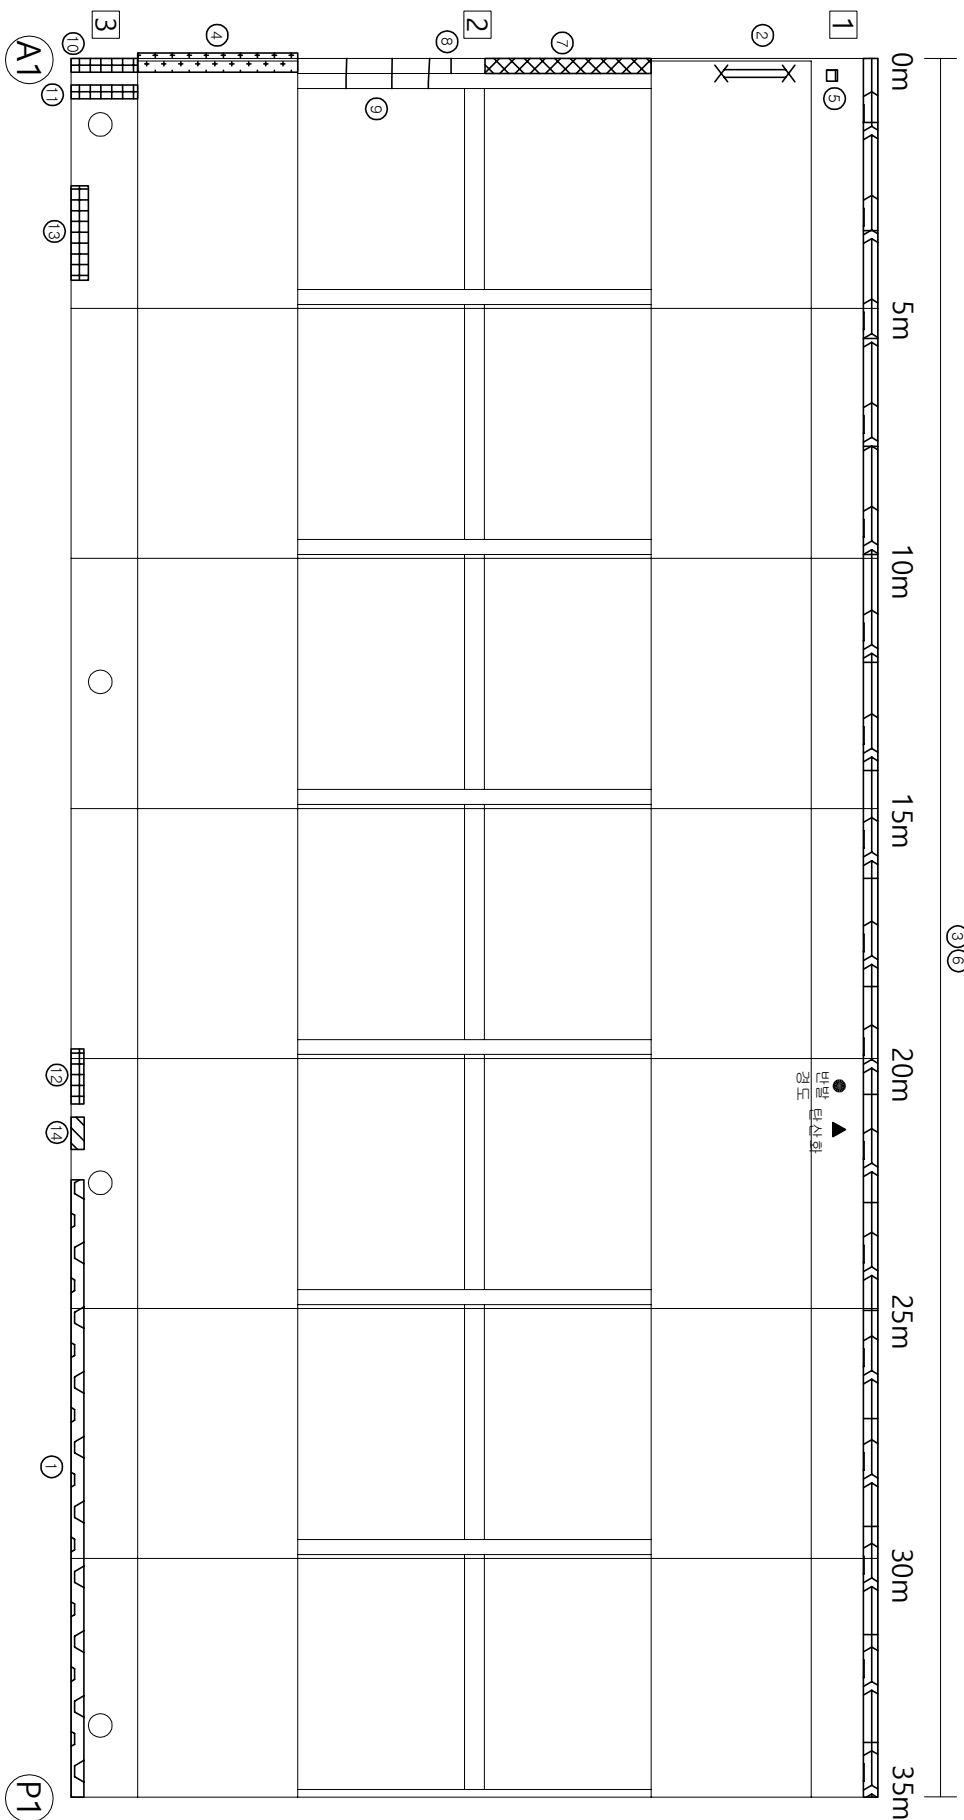
ID : 숙사천6교(강릉) S1 바닥판하면

| No. | 실험구(P) | 손상내용 | 폭(mm) | 깊이(m) | 너비(m) | 물량 | 단위 | 개수 | 손상물량 | 비고 |
|---|---|---|---|---|---|---|---|---|---|---|
| 1 | P | 백태 | | 0.20 | 12.50 | 2.50 | m <sup>3</sup> | 1 | 2.50 | 보수완료 |
| 8 | N | 균열(cw=0.1mm) | 0.10 | 0.20 | | 0.20 | m | 1 | 0.20 | |
| 9 | N | 균열(cw=2mm) | 0.20 | 0.40 | | 0.40 | m | 3 | 1.20 | 보수완료 |

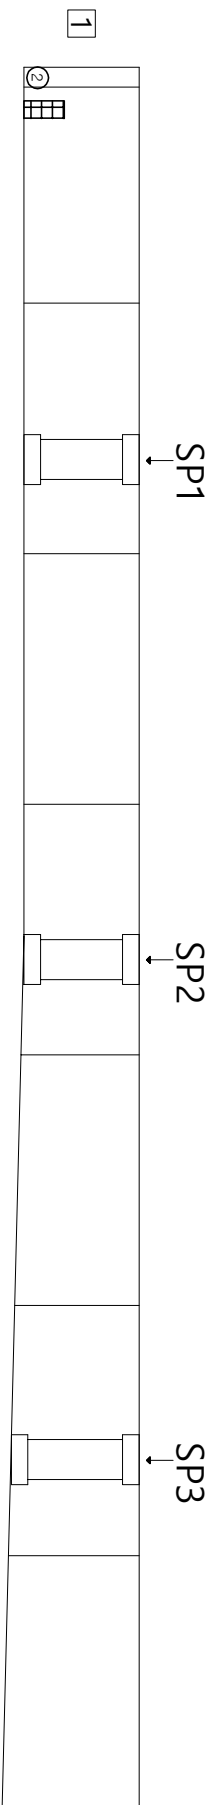
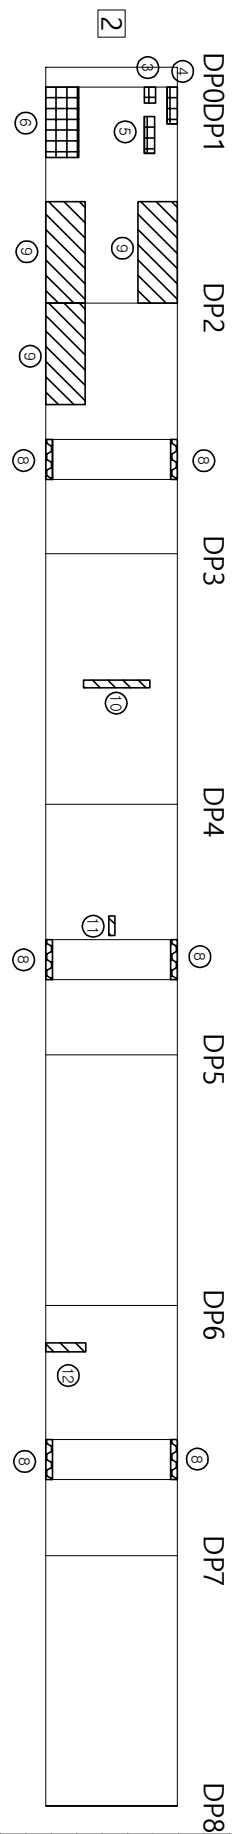
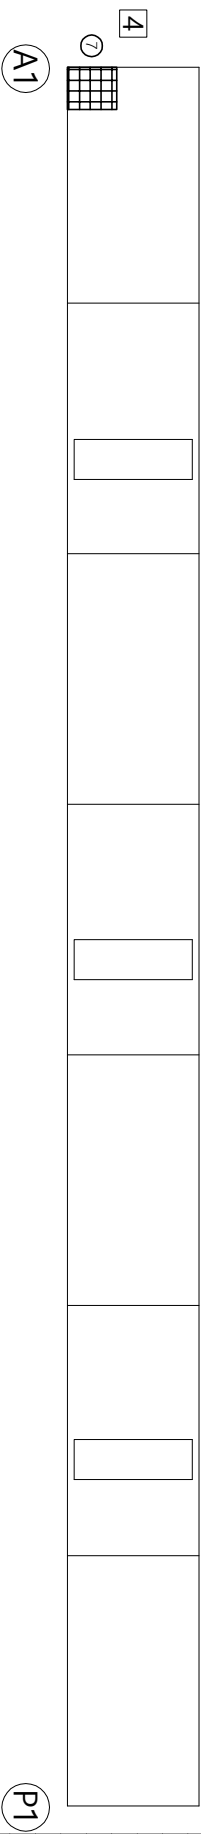
ID : 속사천6교(강릉) S1 G2 주형내부

| No. | 신(N)<br>구(P) | 산상내용 | 폭(mm) | 길이(m) | 너비(m) | 물량 | 단위 | 개수 | 산상물량 | 비고 |
|---|---|---|---|---|---|---|---|---|---|---|
| 1 | P | 강제부식 | | 0.05 | 0.60 | 0.03 | m <sup>3</sup> | 1 | 0.03 | 보수완료 |
| 2 | P | 강제부식 | | 0.05 | 0.50 | 0.03 | m <sup>3</sup> | 1 | 0.03 | 보수완료 |
| 3 | P | 강제부식 | | 0.05 | 0.30 | 0.02 | m <sup>3</sup> | 1 | 0.02 | 보수완료 |
| 4 | P | 강제부식 | | 0.10 | 1.30 | 0.13 | m <sup>3</sup> | 1 | 0.13 | 보수완료 |
| 5 | P | 강제부식 | | 0.20 | 2.40 | 0.48 | m <sup>3</sup> | 1 | 0.48 | 보수완료 |
| 6 | P | 강제부식 | | 1.10 | 0.60 | 0.66 | m <sup>3</sup> | 1 | 0.66 | 보수완료 |
| 7 | P | 점부식 | | 0.90 | 1.10 | 0.99 | m <sup>3</sup> | 1 | 0.99 | 보수완료 |
| 9 | N | 점부식 | | 0.60 | 2.40 | 1.44 | m <sup>3</sup> | 3 | 4.32 | 보수완료 |
| 10 | N | 강제부식 | | 0.10 | 1.40 | 0.14 | m <sup>3</sup> | 1 | 0.14 | 보수완료 |
| 11 | N | 강제부식 | | 0.10 | 0.40 | 0.04 | m <sup>3</sup> | 1 | 0.04 | 보수완료 |
| 12 | N | 점부식 | | 0.10 | 0.60 | 0.06 | m <sup>3</sup> | 1 | 0.06 | 보수완료 |
| 13 | N | SPUCE부식량제 마처리 | | | | 0.00 | EA | 12 | 12.00 | |

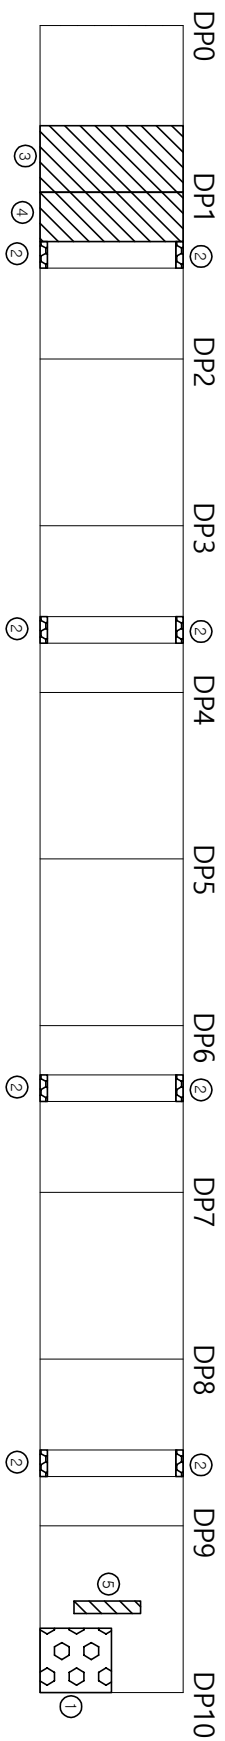
ID : 속사천6교(강릉) S3 G2 주형내부

| No. | 식(N)<br>구(P) | 산성내용 | 폭 (mm) | 길이 (m) | 너비 (m) | 물량 | 단위 | 개수 | 순장물량 | 비고 |
|---|---|---|---|---|---|---|---|---|---|---|
| 1 | P | 우수유입 | | | | 0.00 | EA | 1 | 1.00 | 1.2x1.2 |
| 3 | N | 점부식 | 2.40 | | 1.30 | 3.12 | m <sup>2</sup> | 1 | 3.12 | 모수완료 |
| 4 | N | 점부식 | 2.40 | | 1.30 | 3.12 | m <sup>2</sup> | 1 | 3.12 | 모수완료 |
| 5 | N | 관제부식 | | 0.70 | 0.10 | 0.07 | m <sup>3</sup> | 1 | 0.07 | 모수완료 |
| 6 | N | SPUCE부식원래치 미처리 | | | | 0.00 | EA | 16 | 16.00 | |

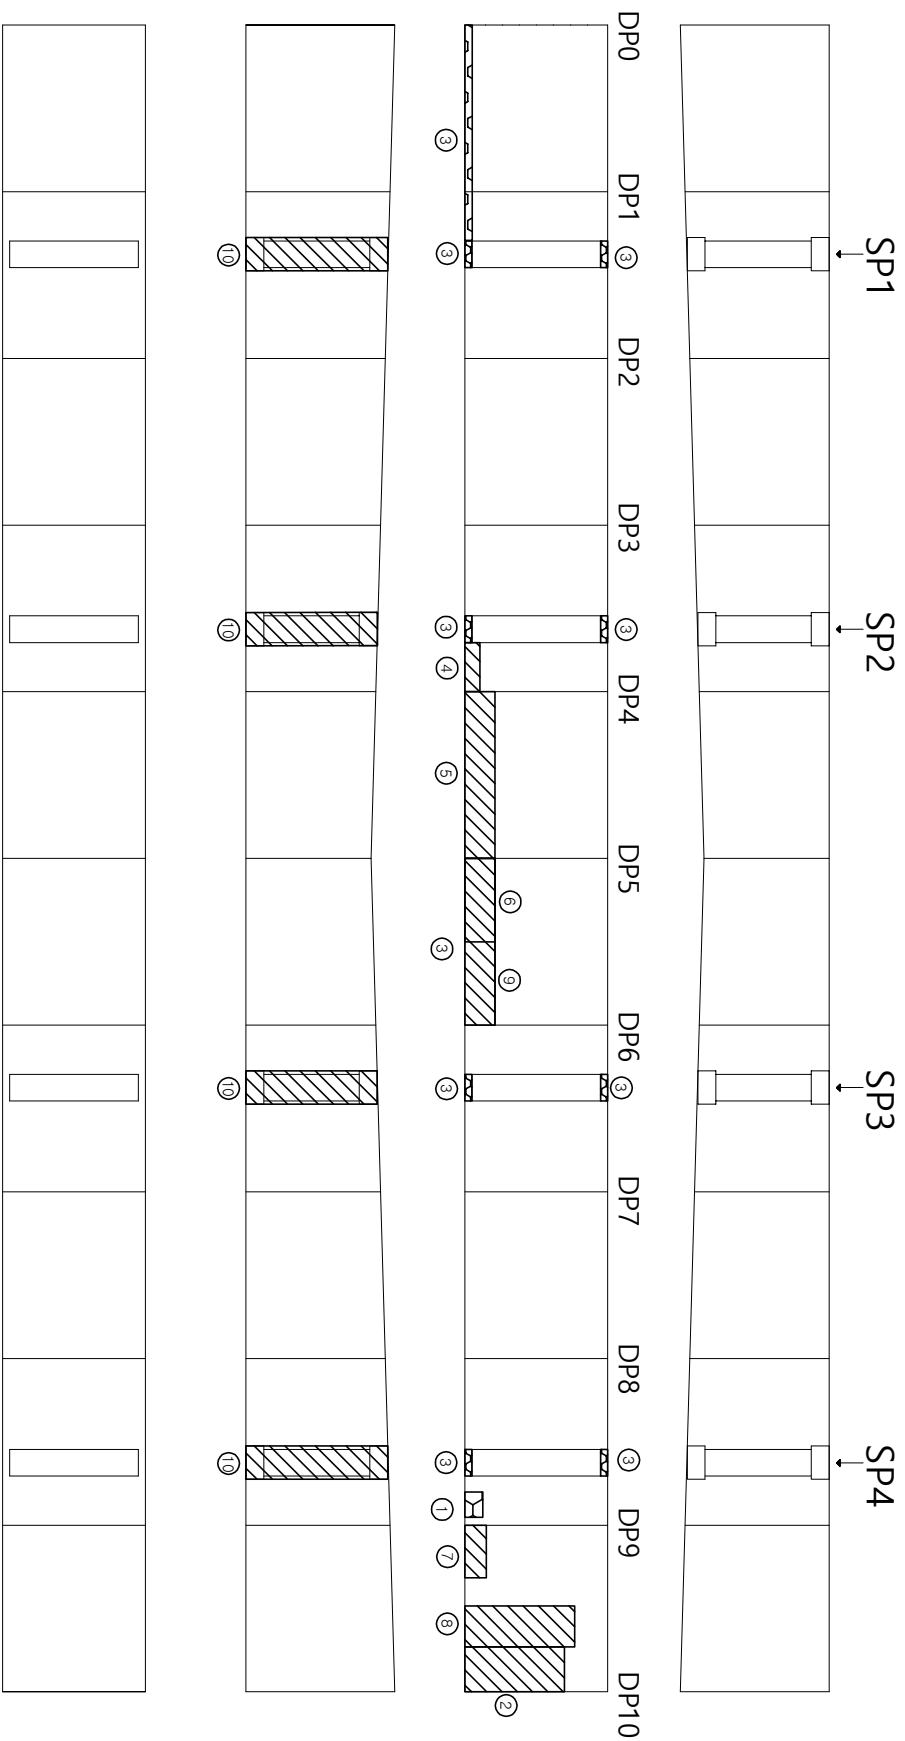
ID: 속사천6교(강릉) S4 G2 주형내부

| No. | 식(N)<br>구(%) | 손상내용 | 폭(mm) | 깊이(m) | 너비(m) | 물량 | 단위 | 개소 | 손상물량 | 비고 |
|---|---|---|---|---|---|---|---|---|---|---|
| 1 | P | 강제표면 백터오염 | 0.30 | 1.70 | 0.51 | m <sup>3</sup> | 1 | 1 | 0.51 | 보수완료 |
| 4 | N | 점부식 | 0.30 | 1.30 | 0.39 | m <sup>3</sup> | 1 | 1 | 0.39 | 보수완료 |
| 5 | N | 점부식 | 2.40 | 0.60 | 1.44 | m <sup>3</sup> | 1 | 1.44 | 보수완료 | |
| 6 | N | 점부식 | 2.40 | 0.60 | 1.44 | m <sup>3</sup> | 1 | 1.44 | 보수완료 | |
| 9 | N | 점부식 | 2.40 | | 1.44 | m <sup>3</sup> | 1 | 1.44 | 보수완료 | |

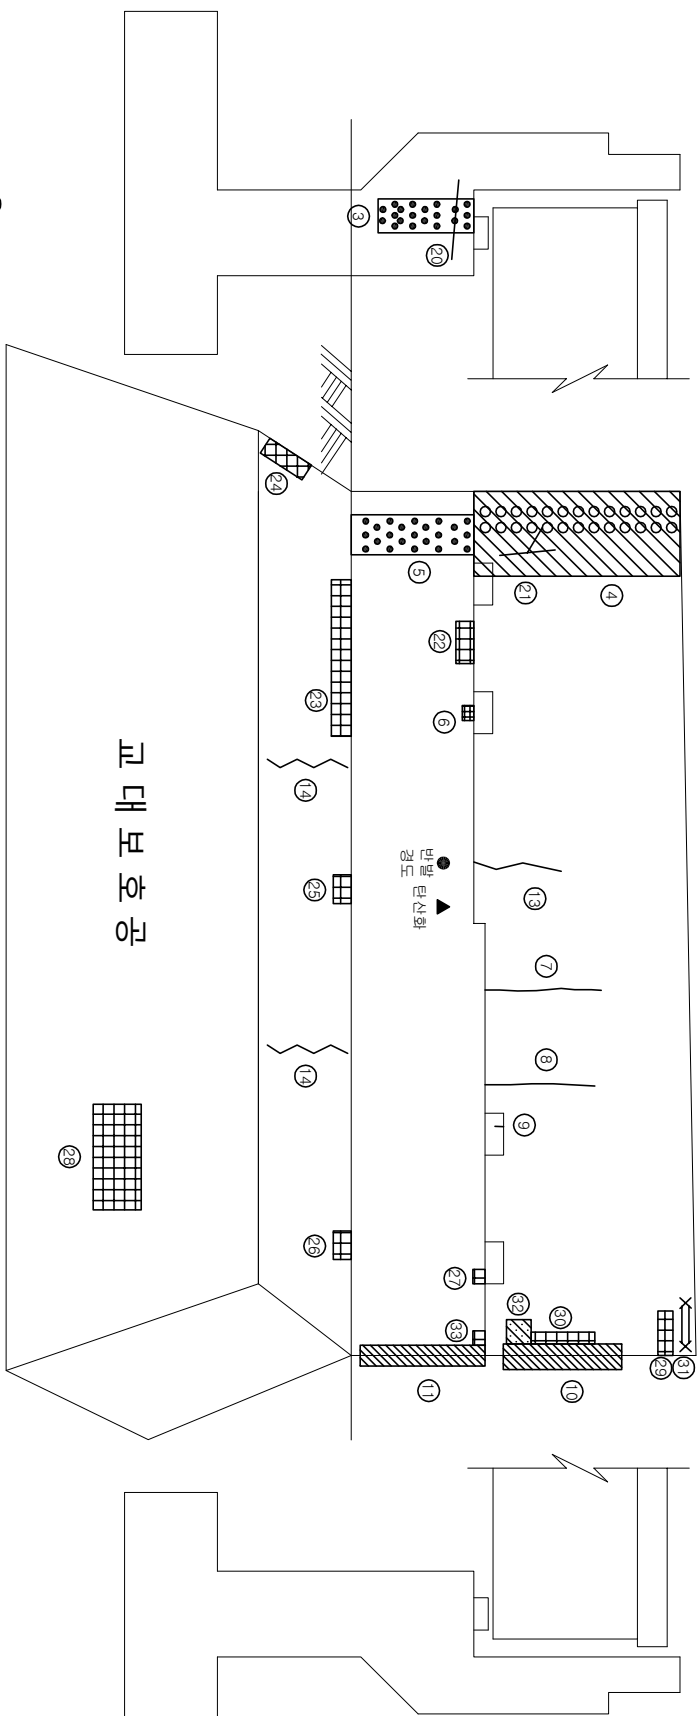
ID : 숙사천6교(강릉) 교대1

| No. | 성(N)<br>구(P) | 산성내용 | 폭(mm) | 깊이(m) | 너비(m) | 물량 | 단위 | 개소 | 손실물량 | 비고 |
|---|---|---|---|---|---|---|---|---|---|---|
| 2 | P | 누수흔적 | | 1.50 | 2.50 | 3.75 | m <sup>2</sup> | 1 | 3.75 | |
| 5 | P | 균열(cw=0.2mm) | 0.20 | 2.00 | 2.00 | 2.00 | m | 1 | 2.00 | |
| 9 | P | 반침장치 부식 | | 0.20 | 2.00 | 0.40 | m <sup>2</sup> | 1 | 0.40 | |
| 10 | P | 반침콘크리트 균열(cw=0.1mm) | 0.10 | 0.30 | | 0.30 | m | 1 | 0.30 | 보수완료 |
| 11 | N | 반침장치 부식 | | 2.00 | 0.20 | 0.40 | m <sup>2</sup> | 1 | 0.40 | |
| 15 | N | 반침장치 부식 | | 0.20 | 1.00 | 0.20 | m <sup>2</sup> | 1 | 0.20 | |
| 16 | N | 반침모르타르 균열(cw=0.1mm) | 0.10 | 0.10 | | 0.10 | m | 1 | 0.10 | 보수완료 |
| 20 | N | 균열(cw=0.1mm) | 0.10 | 0.60 | | 0.60 | m | 1 | 0.60 | |
| 21 | N | 균열(cw=0.1mm) | 0.10 | 1.20 | | 1.20 | m | 1 | 1.20 | 보수완료 |
| 22 | N | 균열(cw=0.1mm) | 0.10 | 0.60 | | 0.60 | m | 1 | 0.60 | 보수완료 |
| 23 | N | 균열(cw=0.1mm) | 0.10 | 0.40 | | 0.40 | m | 1 | 0.40 | 보수완료 |
| 25 | N | 균열(cw=0.1mm) | 0.10 | 0.90 | | 0.90 | m | 1 | 0.90 | 보수완료 |
| 26 | N | 콘크리트 패손 | | 0.10 | 0.90 | 0.09 | m <sup>2</sup> | 1 | 0.09 | |
| 27 | N | 콘크리트 패손 | | 0.10 | 1.00 | 0.10 | m <sup>2</sup> | 1 | 0.10 | |
