1. 전경

속사천6교(강릉)

### 3. 외관조사

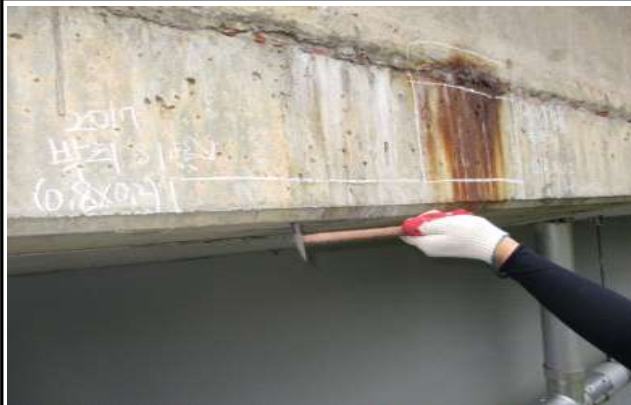
| 3. 외 관 조 사 | | | 시 설 물 명 | | 속 사 천 6 교 ( 강 릉 ) | |
|---|---|---|---|---|---|--|
| 1 | S1 | | 2 | S4 | | |

| 3. 외 관 조 사 | | | 시 설 물 명 | | 속 사 천 6 교 ( 강 릉 ) | |
|---|---|---|---|---|---|--|
| 사 진<br>번 호 | 경 간/<br>지 점 | 바닥판<br>콘크리트 박리 및 백태오염 | 사 진<br>번 호 | 경 간/<br>지 점 | 바닥판<br>재료분리 | |

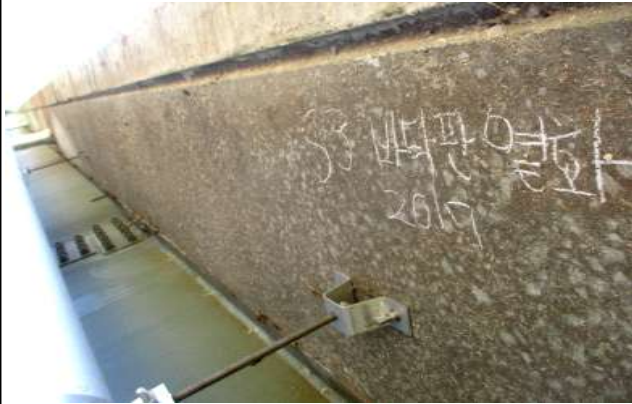
| 3 | S3 | | 4 | S1 | |

| 사진<br>번호 | 경간/<br>지점 | 바닥판<br>콘크리트 표면열화(표층박리) | 사진<br>번호 | 경간/<br>지점 | 바닥판<br>철근노출 |

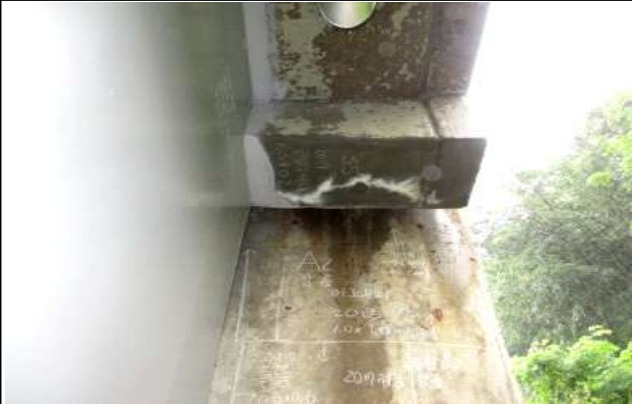
| 5 | S5 | | 6 | S4 | |

| 사진<br>번호 | 경간/<br>지점 | 바닥판<br>균열 및 백태 | 사진<br>번호 | 경간/<br>지점 | 바닥판<br>데크플레이트 부식(백태오염) |

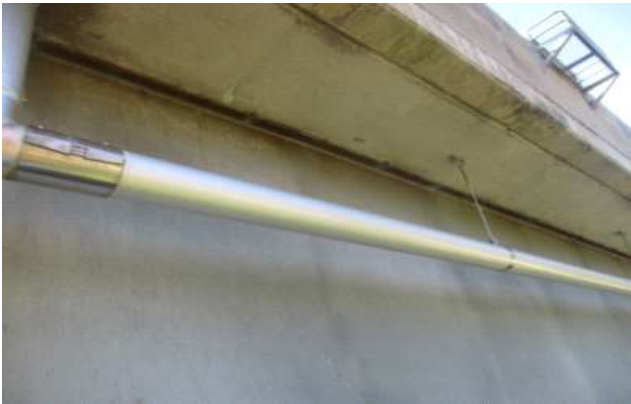
| 시설물명 | | | 속사천6교(강릉) | | |
|---|---|---|---|---|---|
| 7 | 전구간 | | 8 | S5G1 | |

| 시설물명 | | | 속사천6교(강릉) | | |
|---|---|---|---|---|---|
| 사진<br>번호 | 경간/<br>지점 | 거더<br>전반적 부식(점부식) | 사진<br>번호 | 경간/<br>지점 | 거더<br>도장열화 |

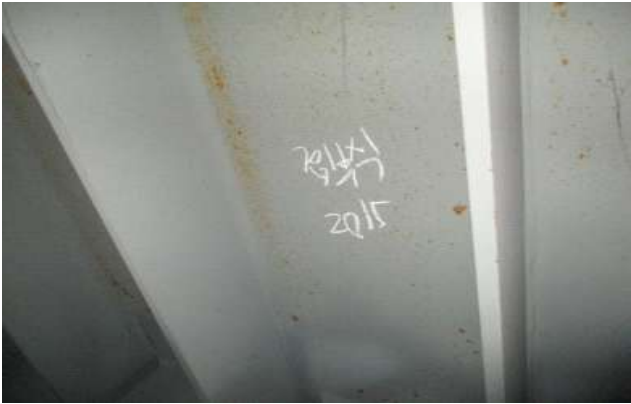
| 9 | S5G2 | | 10 | S4G2 | |

| 사진<br>번호 | 경간/<br>지점 | 거더<br>점부식 | 사진<br>번호 | 경간/<br>지점 | 거더<br>SPlice부 실링재<br>미처리(우수유입 흔적) |

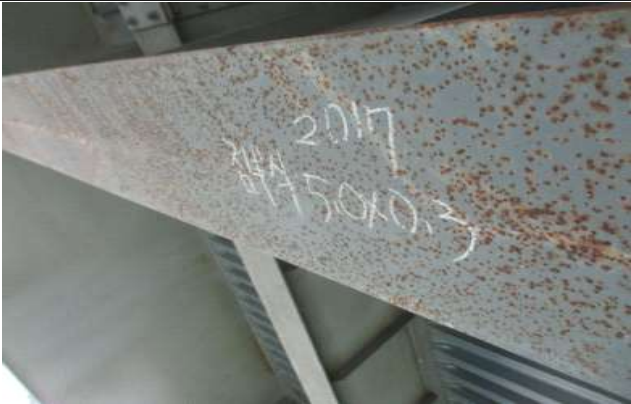
| 11 | 전구간 | | 12 | A1 | |

| 사진<br>번호 | 경간/<br>지점 | 가로보<br>가로보 전반적 점부식 | 사진<br>번호 | 경간/<br>지점 | 교대<br>균열(cw=0.2mm이하) |

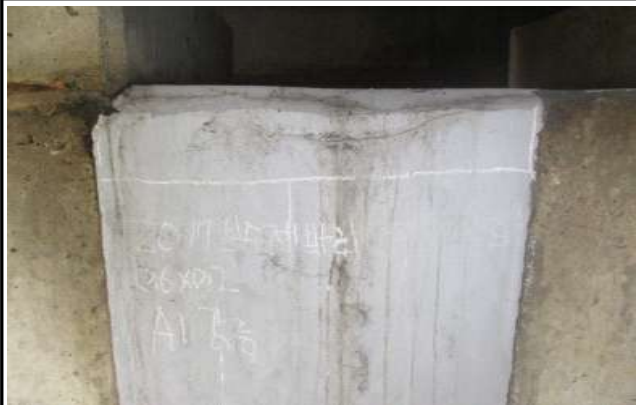
| 3. 외 관 조사 | | | 시설물명 | | 속사천6교(강릉) | |
|---|---|---|---|---|---|--|
| 13 | A1 | | 14 | P1 | | |

| 3. 외 관 조사 | | | 시설물명 | | 속사천6교(강릉) | |
|---|---|---|---|---|---|--|
| 사진<br>번호 | 경간/<br>지점 | 교대<br>보수재 박리 | 사진<br>번호 | 경간/<br>지점 | 교각<br>콘크리트 박락 | |

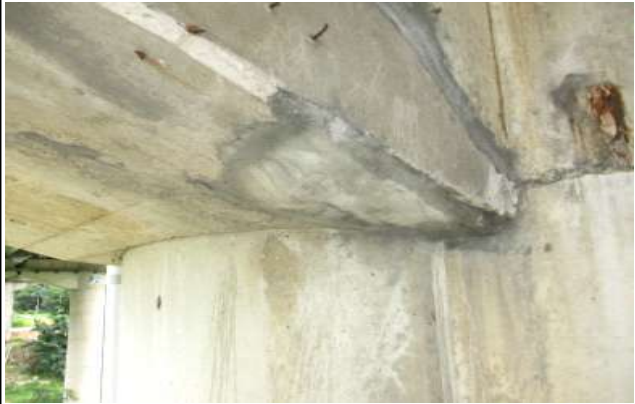
| 15 | P1 | | 16 | P1 | |

| 사진<br>번호 | 경간/<br>지점 | 교각<br>보수부 콘크리트 박리 | 사진<br>번호 | 경간/<br>지점 | 교각<br>균열(cw=0.2mm) |

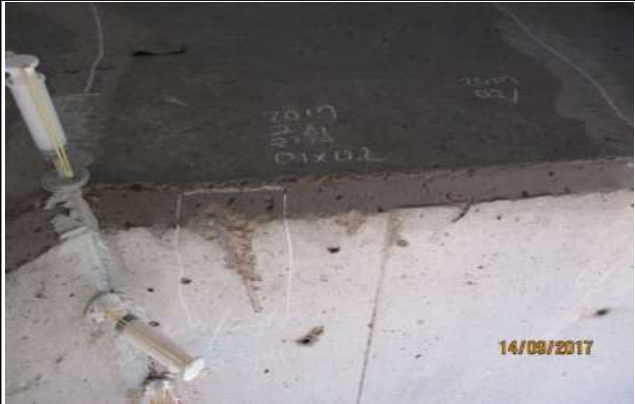
| 17 | P1 | | 18 | P1 | |

| 사진<br>번호 | 경간/<br>지점 | 교각<br>콘크리트 균열 | 사진<br>번호 | 경간/<br>지점 | 교각<br>재료분리 |

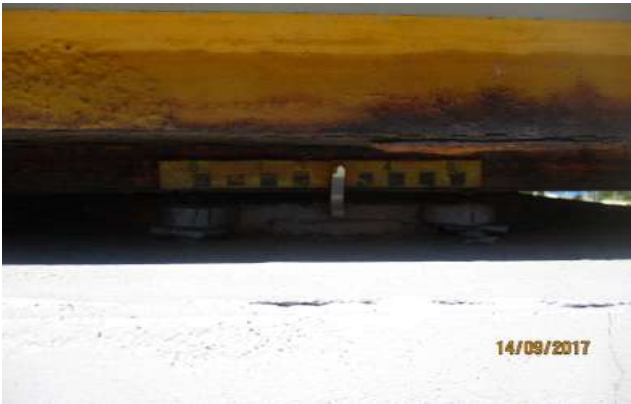
| 시설물명 | | | 속사천6교(강릉) | | |
|---|---|---|---|---|---|
| 19 | P3Sh4 | | 20 | P3Sh4 | |

| 시설물명 | | | 속사천6교(강릉) | | |
|---|---|---|---|---|---|
| 사진<br>번호 | 경간/<br>지점 | 반침<br>부식 | 사진<br>번호 | 경간/<br>지점 | 반침<br>콘크리트 박락 |

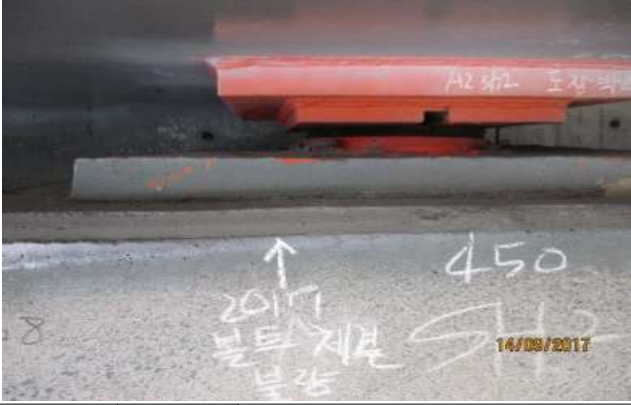
| 21 | A2Sh2 | | 22 | P1Sh4 | |

| 사진<br>번호 | 경간/<br>지점 | 반침<br>볼트 체결 불량 | 사진<br>번호 | 경간/<br>지점 | 중양분리대<br>반침콘크리트 균열<br>(반침 눈금자 탈락) |

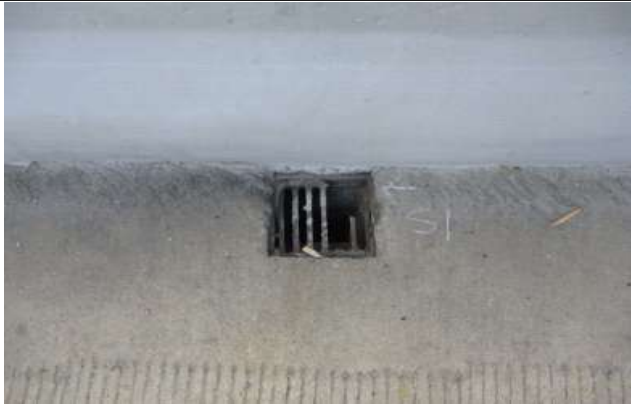
| 23 | 교면포장 | | 24 | 전체 | |

| 사진<br>번호 | 경간/<br>지점 | 교면포장<br>포장 상태양호 | 사진<br>번호 | 경간/<br>지점 | 배수시설<br>배수구 덮개 망실 |

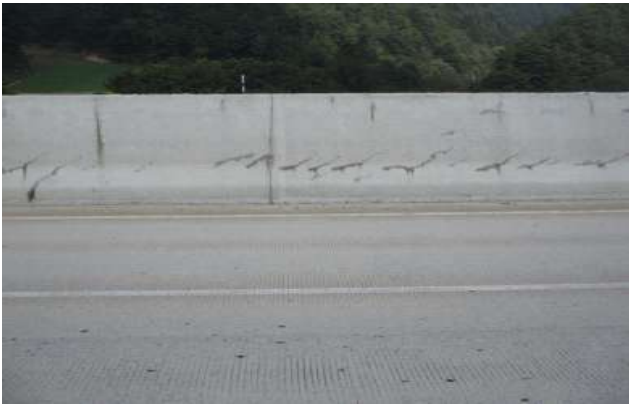
| 시설물명 | | | 속사천6교(강릉) | | |
|---|---|---|---|---|---|
| 25 | S2 | | 20 | S3 | |

| 시설물명 | | | 속사천6교(강릉) | | |
|---|---|---|---|---|---|
| 사진<br>번호 | 경간/<br>지점 | 난간, 연석, 중앙분리대<br>중앙분리대 균열 및 백태 | 사진<br>번호 | 경간/<br>지점 | 난간, 연석, 중앙분리대<br>중앙분리대 박리 |

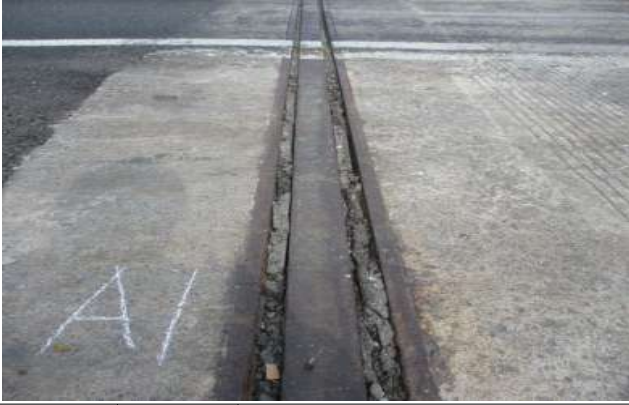
| 21 | A1 | | 22 | A2 | |

| 사진<br>번호 | 경간/<br>지점 | 신축이음<br>신축이음장치 부식, 유간부<br>토사퇴적 | 사진<br>번호 | 경간/<br>지점 | 신축이음<br>후타재 마모 및 균열 |

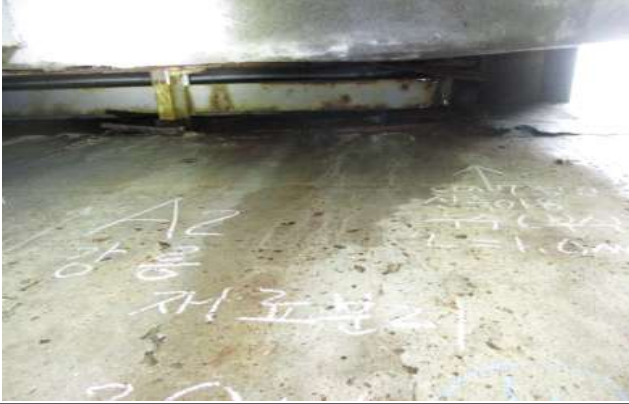
| 23 | A2 | |

| 사진<br>번호 | 경간/<br>지점 | 신축이음<br>신축이음장치 하면 부식 및<br>누수 |
