# 대미원천교(강릉) 등 32개소 정밀점검보고서 - 속사천6교(인천) -

정밀점검보고서

한국도로공사

강원본부 대관령지사

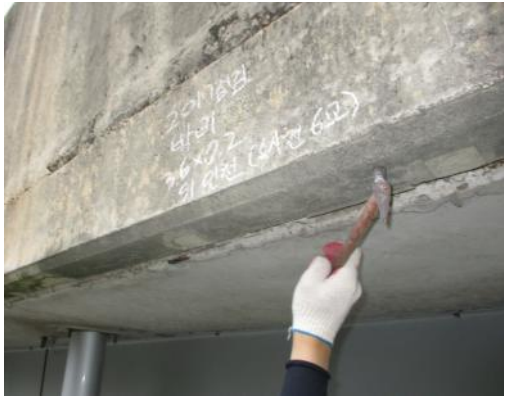
| | <p>· 외관조사 내용</p> <p>① 현황: 콘크리트 박리, 백태</p> <p>② 위치: S3 바닥판(캔틸레버부)</p> <p>③ 원인: 상부 교면수(빗물) 유입, 부재 열화</p> <p>④ 대책: 단면복구, 표면처리</p> |

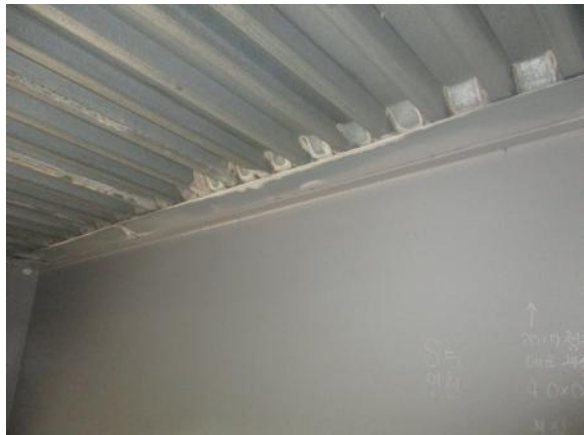
| S4 바닥판 데크 플레이트<br>부식(백태오염) | S6 바닥판 데크 플레이트<br>부식(백태오염) |

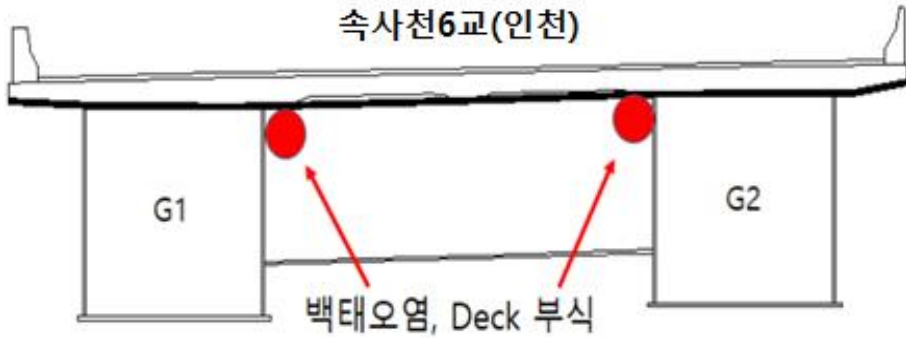
| <p style="text-align: center;"><b>속사천6교(인천)</b></p> <p>※종방향 부식(백태오염 흔적) 확인 → 부식정도는 심하지 않으나 보수후 유지관리</p> |

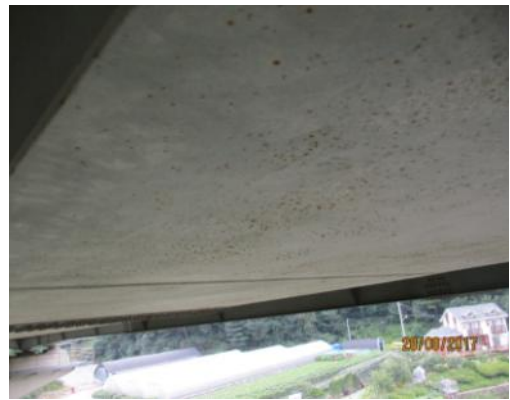
| | ① 현황: 전반적 부식 (점부식) | |
| | ② 위치: S2G1 | |

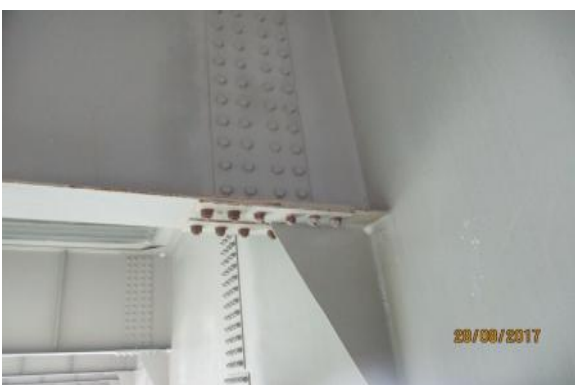
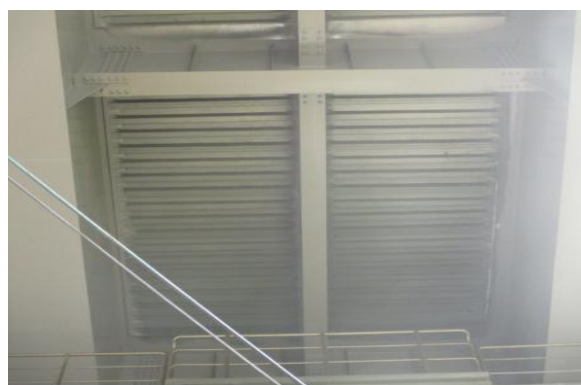
| 점검 당시 전반적 부식 | → 보수 → | 점검 중 보수 실시 |

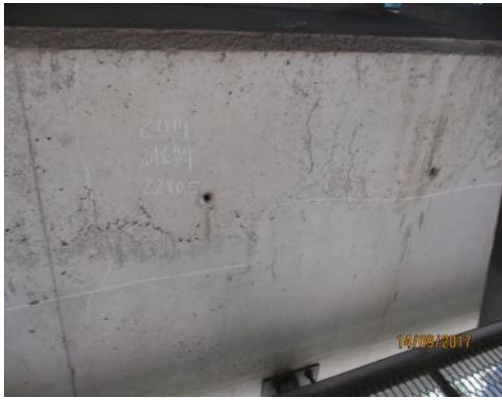
| | <p>① 현황: 재료분리</p> |
| | <p>② 위치: 교각 P1 (코핑부)</p> |

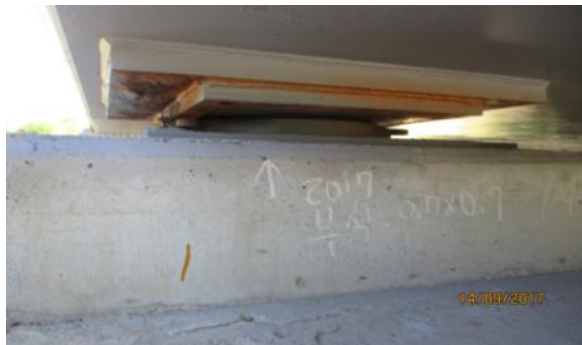
| 받침 부식 P3SH4 | 받침 부식 P4SH4 |

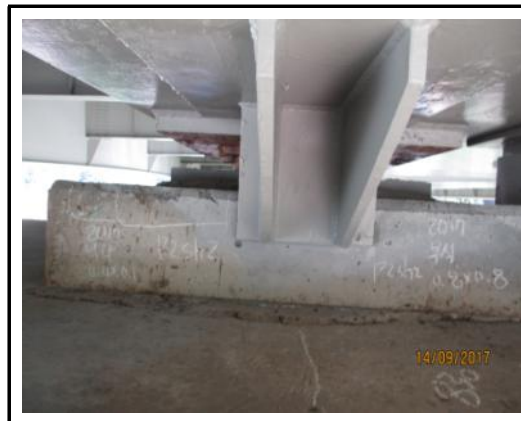
- ① 현황: 받침콘크리트 박락
- ② 위치: P2SH2
- ③ 원인: 상부 반복하중, 재료열화
- ④ 대책: 단면복구

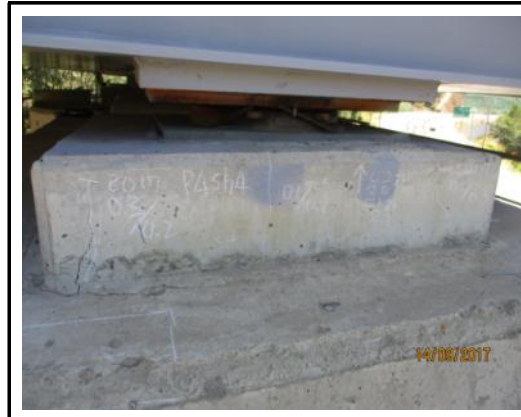
- ① 현황: 받침콘크리트 균열(cw=0.3mm)
- ② 위치: P4SH4
- ③ 원인: 공용중 열화, 건조수축, 상부하중
- ④ 대책: 주입보수

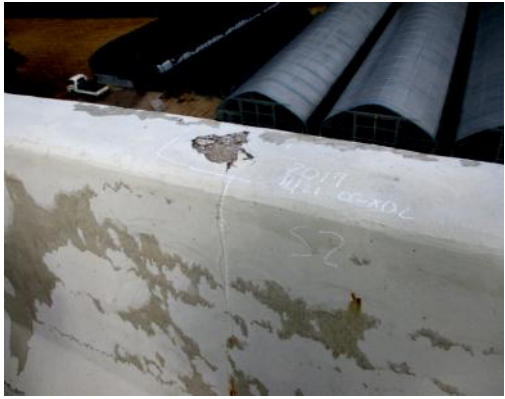
| | ① 현황 : 박리 및 박락, 난간 균열(cw=0.2mm이하), |
| | ② 위치: S2 (난간부) |
| | ③ 원인: 교량 신축거동, 휨균열, 수분흡착 |

| | ④ 대책: 단면복구, 표면처리 |

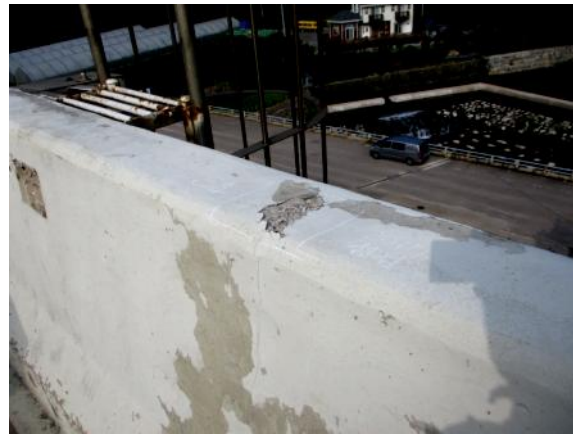
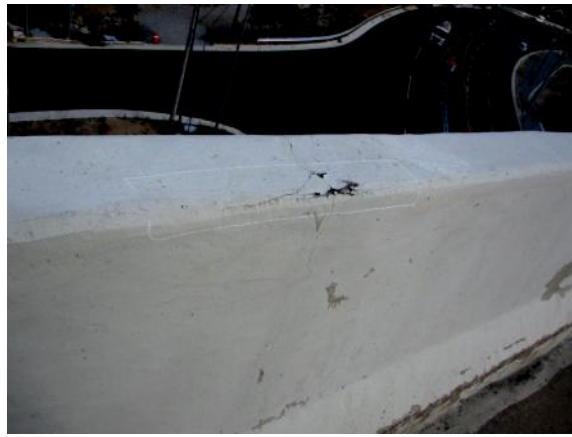
| 난간 박락 (S4) | 난간 박리 (S4) |

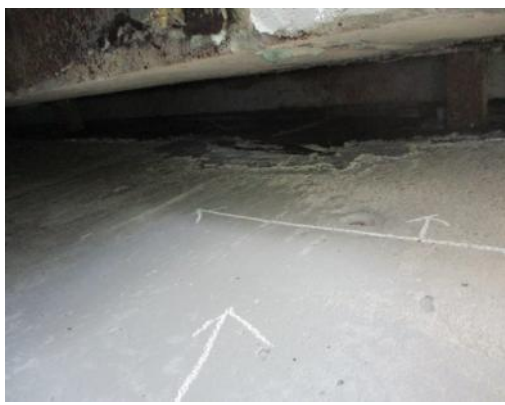
| | ① 현황: 신축이음 하면 부식 및 누수 | |
| | ② 위치: A1 | |
| | ③ 원인: 누수로 인한 표면열화, 공용기간 경과 | |

| | ④ 대책: 유지관리 | |

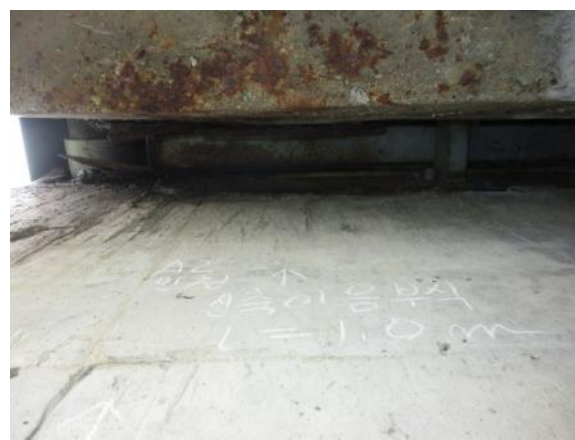
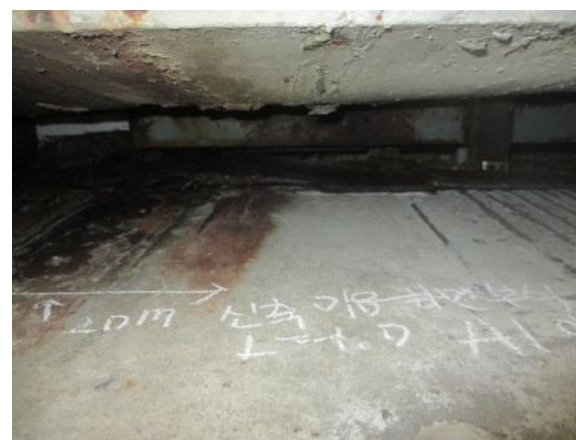
| 신축이음 하면 부식 (A2) | 신축이음 하면 부식 (A1) |
