# 대미원천교(강릉) 등 32개소 정밀점검보고서 - 속사천6교(인천) -

2017. 12.

한국도로공사

# 속사천6교(인천) 정밀점검 결과표

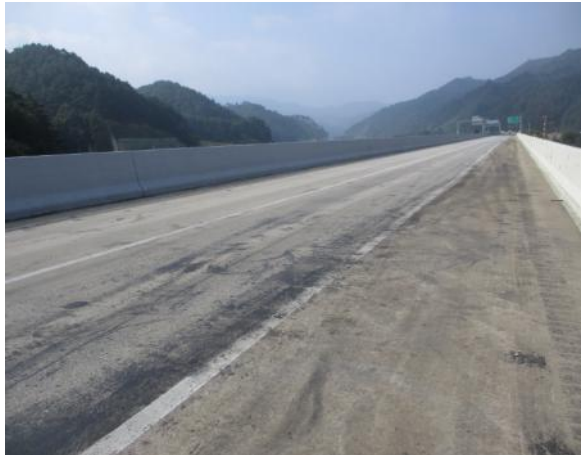
| <p>교면포장</p> | <p>신축이음장치</p> |

| 부재 | 결함, 손상, 열화 내용 | 검토 결과 |
|---|---|---|
| 교면포장 | <ul style="list-style-type: none"> <li>· LMC 포장망상균열</li> <li>· LMC 포장균열</li> </ul> | <p>포장부의 LMC 포장망상균열 및 포장균열은 공용기간 경과 및 차량하중의 반복작용으로 인해 발생한 것으로 판단되며 전차 정밀안전진단시 확인되었던 기존 손상 및 신규손상이 확인됨. 다수의 포장균열은 차량의 주행성을 저해할 우려가 있다고 판단되므로 LMC 포장 표면보수 또는 포장 재시공이 필요 할 것으로 판단됨.</p> |

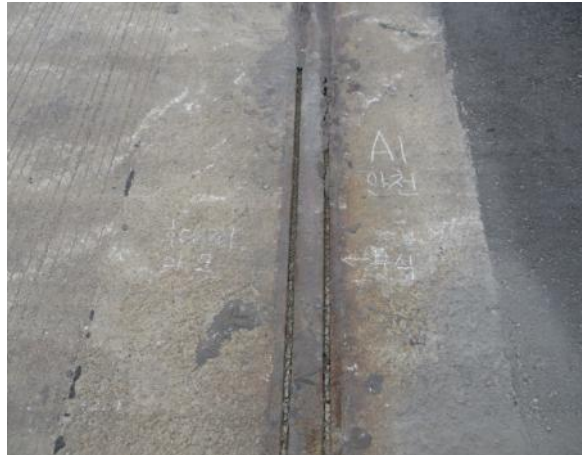
| 부재 | 결함, 손상, 열화 내용 | 검토 결과 |
|---|---|---|
| 신축이음 | <ul style="list-style-type: none"> <li>· 장치 본체 부식</li> <li>· 후타재 균열</li> <li>· 유간부 퇴적</li> <li>· 신축이음하면 누수</li> </ul> | <p>부분 보수(고속도로의 특성상 통행차량의 빈도수가 높고 보수부에 대한 품질 관리의 어려움이 존재) 또는 기존상태 유지관리 후 중대한 문제점 발생(후타재 파손, 본체 탈락) 시 신축이음 교체를 통해 유지관리함이 타당함.</p> |

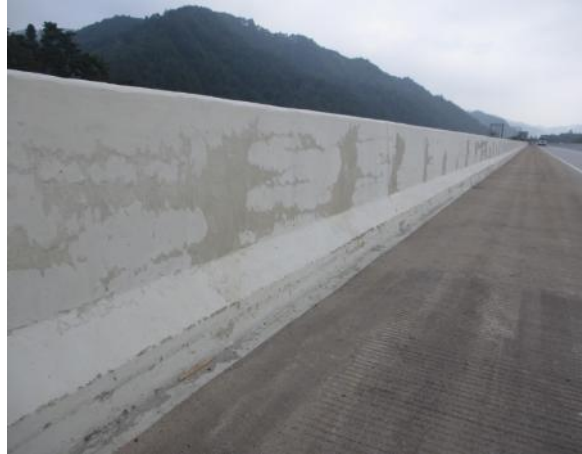
| <p>배수관</p> | <p>방호난간</p> |

| 부재 | 결함, 손상, 열화 내용 | 검토 결과 |
|---|---|---|
| 난간 | <ul style="list-style-type: none"> <li>· 균열</li> <li>· 콘크리트 박락</li> <li>· 철근노출</li> </ul> | <p>중앙분리대 덧씌움 공사가 최근 완료된 상태로 공용중에 있으나 보수공사 및 관리 미흡에 따른 박리 현상이 확인되고 외측난간에서 균열 및 백태가 나타나므로 구조물의 미관 개선 및 내구성 유지를 위한 부분 보수가 필요함.</p> |

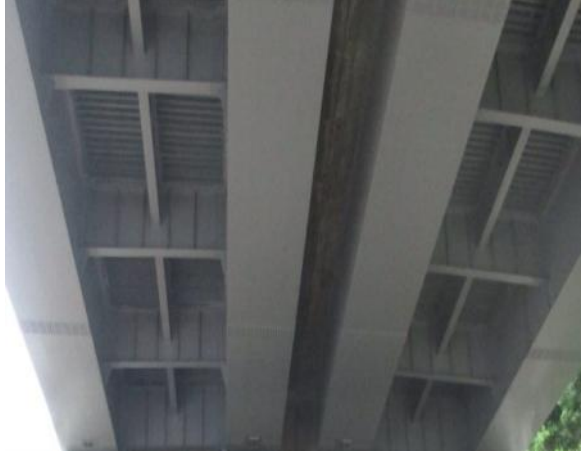
| <p>바닥판</p> | <p>거더, 가로보</p> |

| 부재 | 결합, 손상, 열화 내용 | 검토 결과 |
|---|---|---|
| 바닥판 | <ul style="list-style-type: none"> <li>· 물끊기홈 미시공</li> <li>· 데크플레이트 부식 및 백태오염</li> </ul> | 재료의 열화, 동결융해 반복 작용, 교량의 신축, 진동 및 충격, 차량의 반복적 통행, 습기흡착 등에 따른 현상으로 판단됨. |

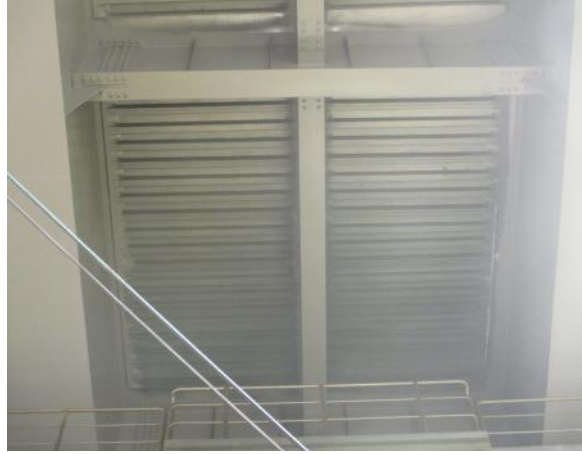
| 부재 | 결합, 손상, 열화 내용 | 검토 결과 |
|---|---|---|
| 거더 | <ul style="list-style-type: none"> <li>· 강재부식</li> <li>· 도장박리 및 균열, 열화</li> <li>· SPLICE부 볼트 부식</li> <li>· SPLICE부 실링재 미처리</li> </ul> | 2017년 금회 점검 중 강재부에 부분적으로 보수를 실시하였으므로 내구성이 확보되었다고 사료됨. 조사결과 SPLICE 볼트부식 및 강재부식 이 확인되며, 도장손상(박리, 열화)이 나타나고 있음. 손상은 공기 중 수분흡착에 따른 강재의 부식, 도장 전처리 미흡, 도장의 열화, 볼트 체결에 따른 도장 보호 피막층의 파손, 볼트 체결 시 마찰면의 도장탈락에 따른 것으로 단기적으로 유지관리의 효율성 및 부재의 내구성 유지를 위해 부분적으로 도장 보수하여 관리함이 타당함. |
| 가로보 | <ul style="list-style-type: none"> <li>· 상태양호</li> </ul> | 일부구간 보수가 진행중인 상태로 부분적인 플레이트 및 볼트 부식이 확인되므로 도장보수하고 유지관리 요함. |

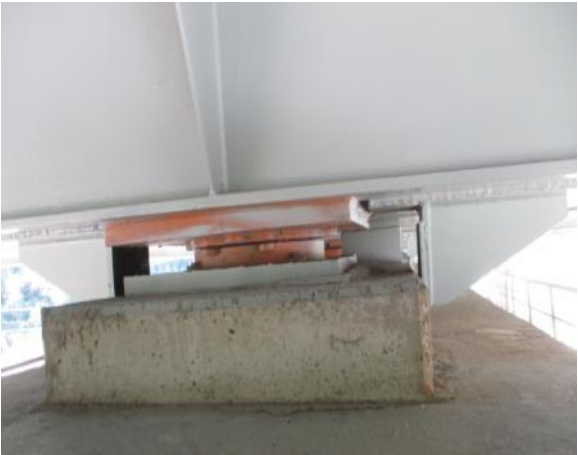
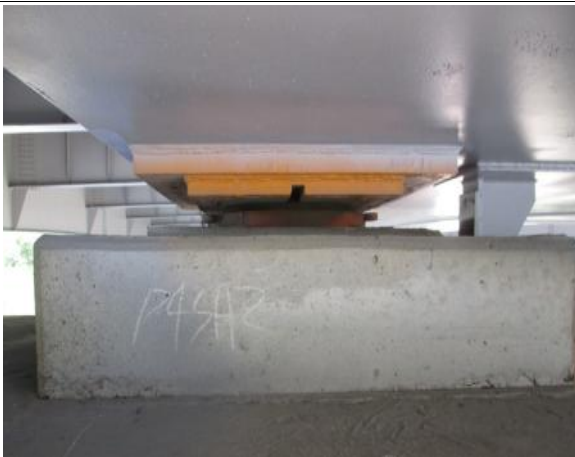
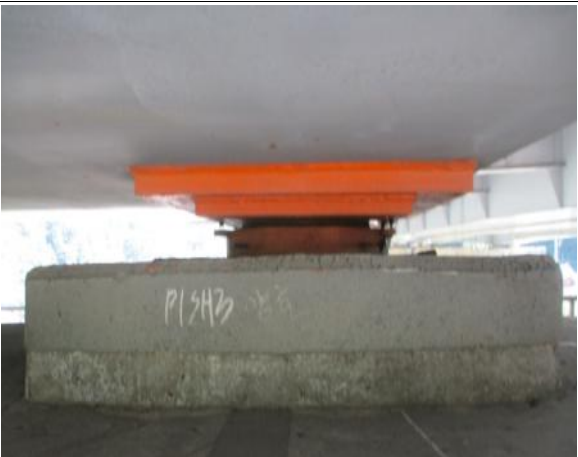
| 거더 내부 | 받침(고정 단) |
| 받침(일방향) | 받침(양방향) |

| 부재 | 결함, 손상, 열화 내용 | 검토 결과 |
|---|---|---|
| 받침 | <ul style="list-style-type: none"> <li>· 받침 콘크리트 균열</li> <li>· 받침장치 부식</li> </ul> | <p>받침 본체 도장의 열화로 인한 부식현상이 다수 확인되며, 이는 도장열화부에 철과 물, 산소의 이온반응으로 인해 부식발생이 촉진되며, 도장 전처리 미흡 및 도장 시공 미흡(온도, 습도, 도장 공법 등), 수분흡착 등이 주요한 요인으로 작용함. 내구성 유지를 위해 손상부에 재도장을 요하며, 받침콘크리트 균열 및 단면손상에 대해서도 표면처리 및 주입보수, 단면복구와 같은 보수를 수행하여 유지관리함이 타당하다고 사료됨.</p> |

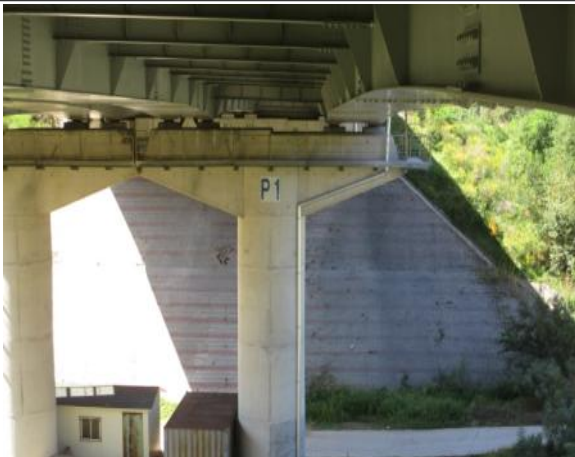
| 교각 | 교대 |

| 부재 | 결합, 손상, 열화 내용 | 검토 결과 |
|---|---|---|
| 교각 | <ul style="list-style-type: none"> <li>· 균열 0.2~0.3mm, 망상균열</li> <li>· 균열 0.3mm</li> <li>· 콘크리트 박리 및 박락</li> <li>· 철근노출</li> </ul> | 조사결과 교각 표면에 0.2mm 이하 균열이 다수 나타나고 있으며, 0.3mm이상 균열이 국부적으로 확인되며 비파괴 시험 결과 콘크리트 구체의 내구성에는 문제가 없는 것으로 분석됨. 현재 확인된 손상부분에 대해 표면처리, 주입보수, 단면복구를 적용하여 관리해야 할 것으로 판단됨. |

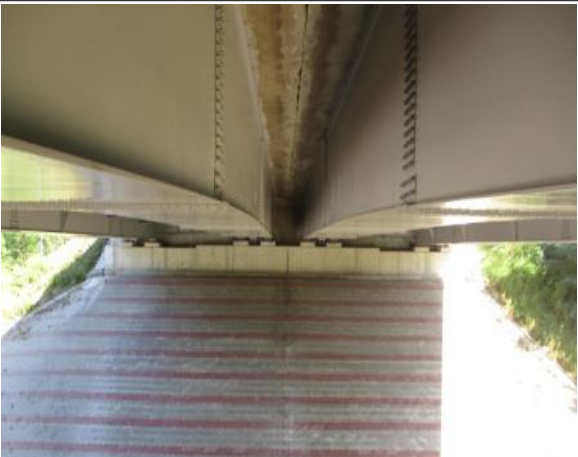
| 부재 | 결합, 손상, 열화 내용 | 검토 결과 |
|---|---|---|
| 교대 | <ul style="list-style-type: none"> <li>· 균열 0.2mm, 백태</li> <li>· 재료분리</li> <li>· 콘크리트 박락 및 박리</li> </ul> | 빗물 유입으로 인한 부재의 열화 진행이 용이하여 내구성 유지 및 안전성 확보를 위한 보수가 필요할 것으로 판단됨. |
