## 제 3장 현장조사

### 3.1 현장조사 개요

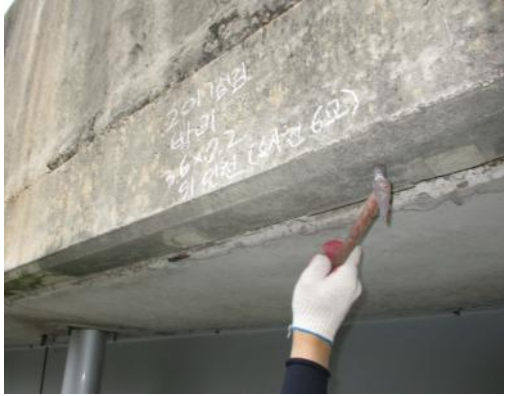
| | <p>· 외관조사 내용</p> <p>① 현황: 콘크리트 박리, 백태</p> <p>② 위치: S3 바닥판(캔틸레버부)</p> <p>③ 원인: 상부 교면수(빗물) 유입, 부재 열화</p> <p>④ 대책: 단면복구, 표면처리</p> |

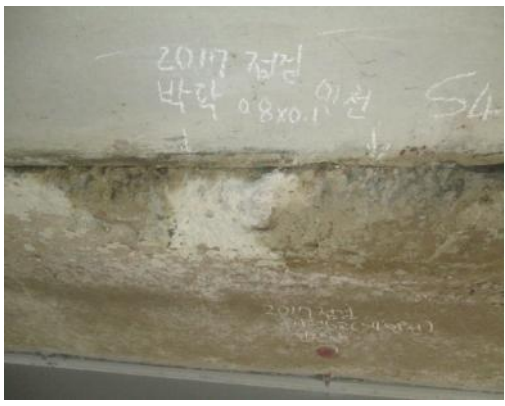
| | <p>• 외관조사 내용</p> <p>① 현황: 콘크리트 박락</p> <p>② 위치: S4 바닥판(캔틸레버부)</p> <p>③ 원인: 접속부 하부 누수로 인한 열화, 동해에 따른 재료열화</p> <p>④ 대책: 단면복구</p> |

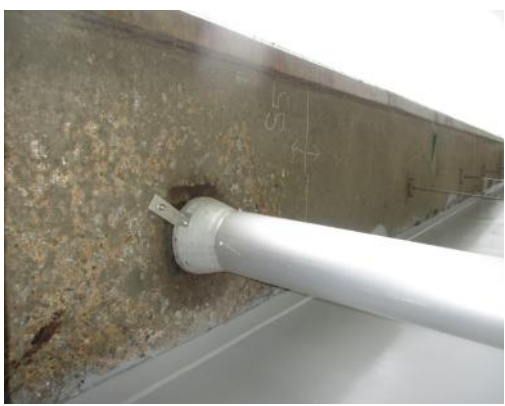
| | <p>• 외관조사 내용</p> <p>① 현황: 콘크리트 표면열화(표층박리)</p> <p>② 위치: S5 바닥판(캔틸레버부)</p> <p>③ 원인: 배수관 주변누수 동해에 따른 재료 열화</p> <p>④ 대책: 표면처리</p> |

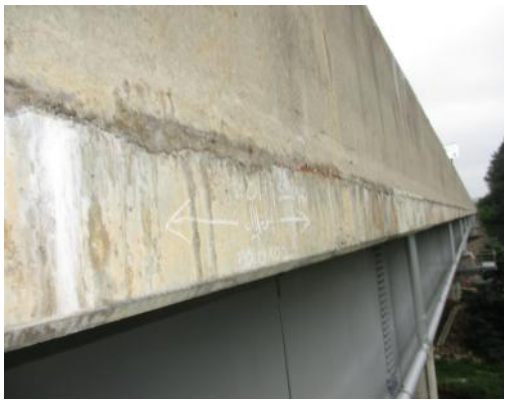
| | <p>• 외관조사 내용</p> <p>① 현황: 백태</p> <p>② 위치: S2 바닥판(캔틸레버부 측면)</p> <p>③ 원인: 단면열화, 우수유입</p> <p>④ 대책: 표면처리</p> |

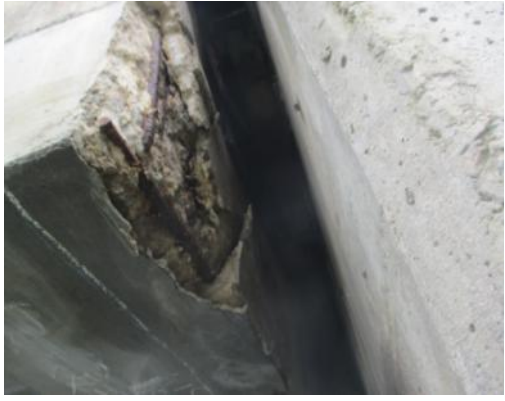
| | <p>• 외관조사 내용</p> <p>① 현황: 철근노출</p> <p>② 위치: S1 바닥판 단부 (캔틸레버부 측면)</p> <p>③ 원인: 우수유입, 상부 반복하중, 피복부족 동결융해의 반복작용,</p> <p>④ 대책: 단면복구(방청)</p> |

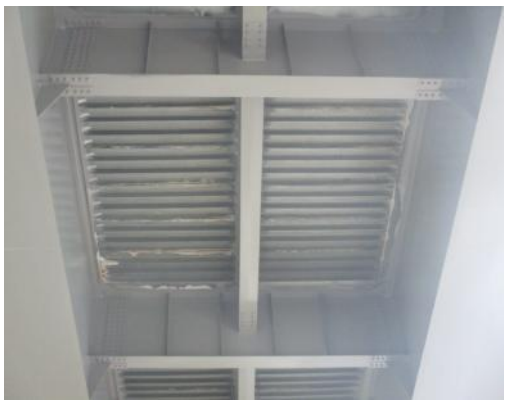
| | • 외관조사 내용 |
| | ① 현황: 바닥판 데크 플레이트 부식(백태오염) |
| | ② 위치: S2 바닥판(데크 플레이트) |
| | ③ 원인: 우수유입으로 발청 진행, 습기흡착 |

| | ④ 대책: 방청후 재도장 |

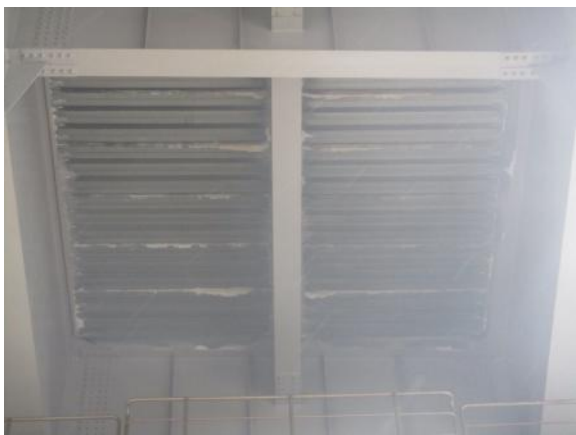
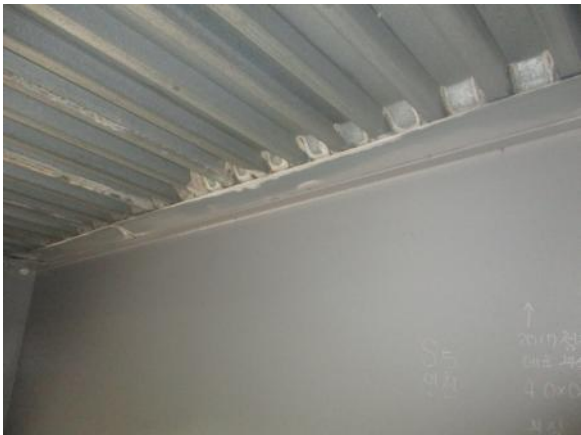
| S4 바닥판 데크 플레이트<br>부식(백태오염) | S6 바닥판 데크 플레이트<br>부식(백태오염) |

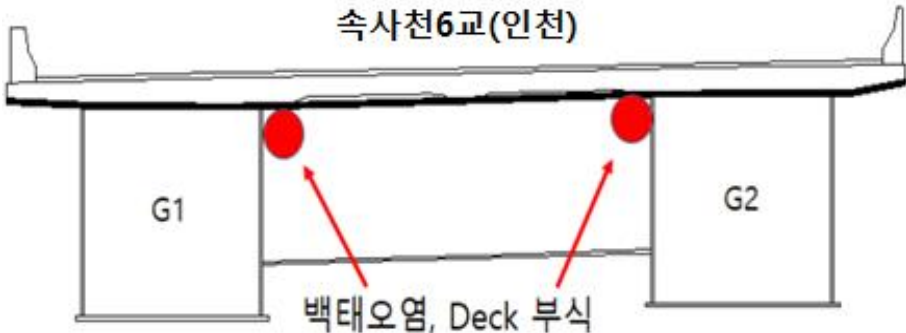
| <p style="text-align: center;"><b>속사천6교(인천)</b></p> <p style="text-align: center;">백태오염, Deck 부식</p> <p>※종방향 부식(백태오염 흔적) 확인 → 부식정도는 심하지 않으나 보수후 유지관리</p> |

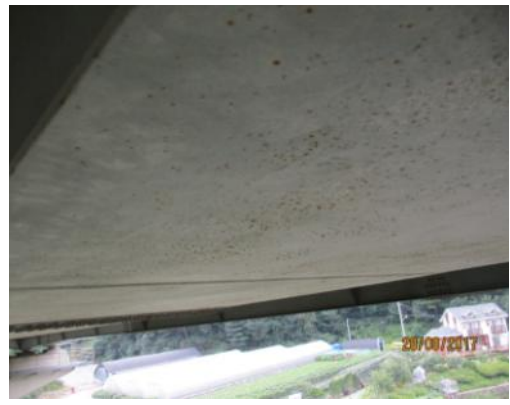
| | · 외관조사 내용 | |
| | ① 현황: 전반적 부식 (점부식) | |
| | ② 위치: S2G1 | |
| | ③ 원인: 도장관리 미흡, 습기흡착, 열화 | |

| | ④ 대책: 재도장 | |

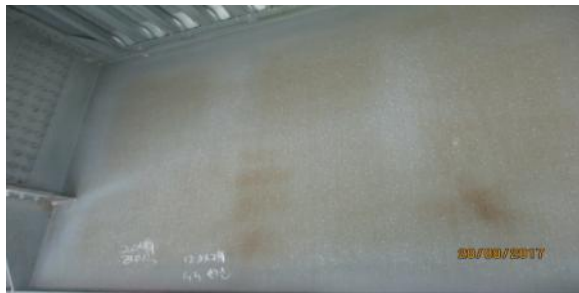
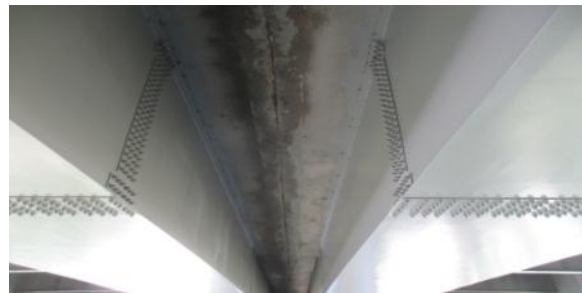
| 점검 당시 전반적 부식 | → 보수 → | 점검 중 보수실시 |

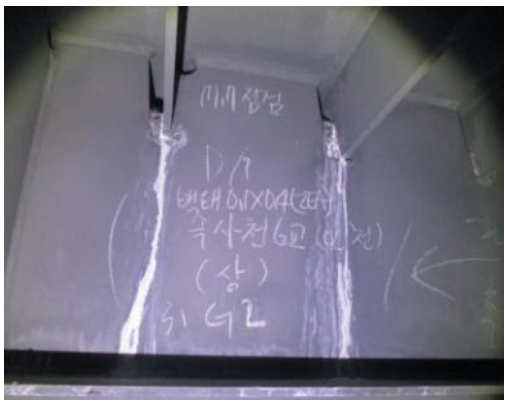
| | <p>• 외관조사 내용</p> <p>① 현황: 백태오염</p> <p>② 위치: S1G2 (D0 단부연결부위)</p> <p>③ 원인: 신축이음 누수로 인한 백태유입</p> <p>④ 대책: 신축이음 하면 유도배수관 설치, 백태오염부 표면처리</p> |

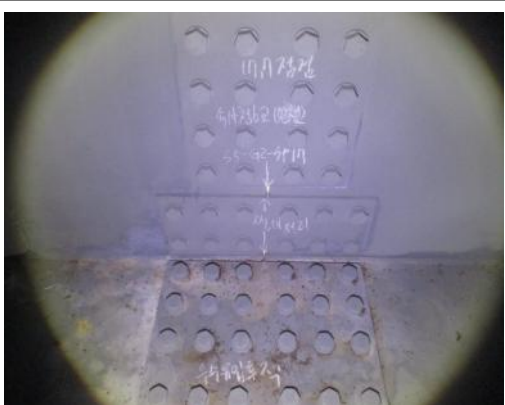
| | <p>• 외관조사 내용</p> <p>① 현황: SPLICE부 실링재 미처리 (우수유입 흔적)</p> <p>② 위치: S5G2 (거더내부)</p> <p>③ 원인: 시공 마감불량</p> <p>④ 대책: 실링재 마감</p> |

거더내부 전반적으로 발생한 강재부식, 볼트 부식 등은 SPLICE부 실링재 미처리로 인한 우수유입 및 습기흡착으로 나타난 손상이며 방청후 재도장을 실시하고, SPLICE부 실링재 마감처리 및 신축이음하면 물받이 설치를 통해 거더 내부로의 우수유입을 차단하여 손상부의 진전 및 신규손상을 예방함이 바람직 할 것이라 사료됨.

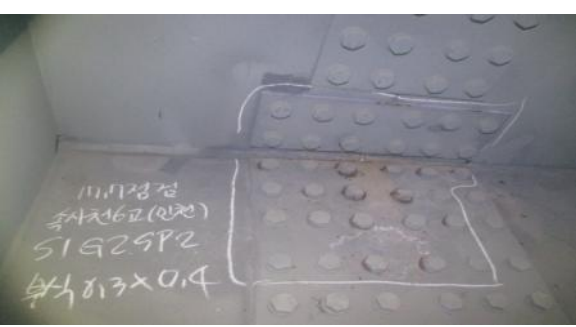
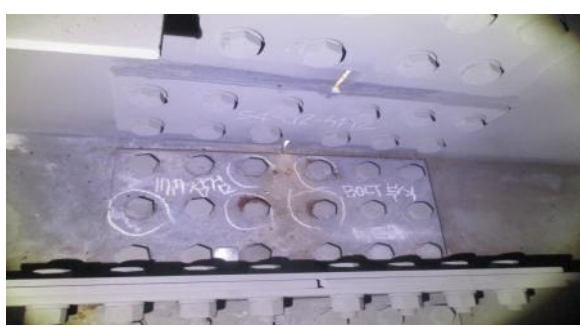
| <p>S1G2 SPLICE부 볼트부식</p> | <p>S1G3 SPLICE부 볼트부식</p> |

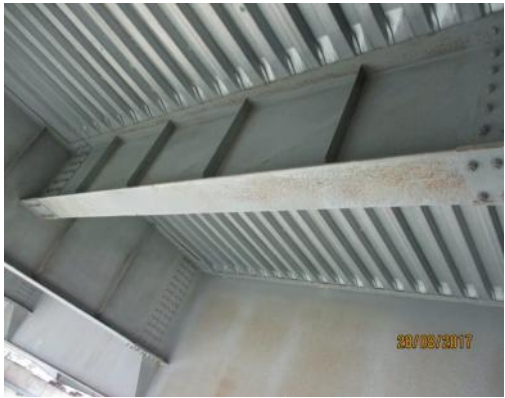
| | · 외관조사 내용 |
| | ① 현황: 전반적 부식(점부식) |
| | ② 위치: 전구간 |
| | ③ 원인: 도장관리 미흡, 습기흡착, 열화 |

| | · 외관조사 내용 |
|---|---|
| | ④ 대책: 재도장 |

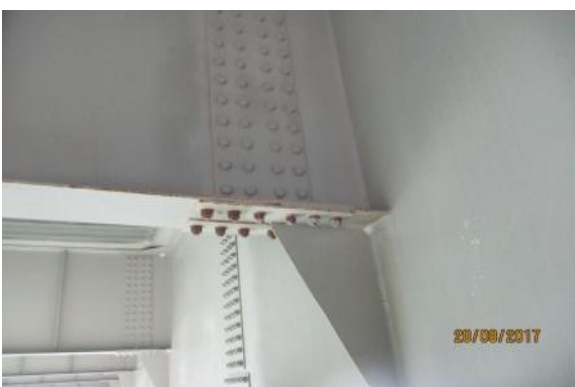
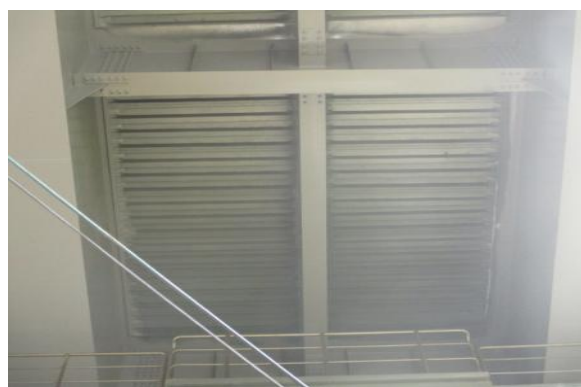
| 점검 당시 전반적 부식 | → 보수 → | 점검 중 보수 실시 |

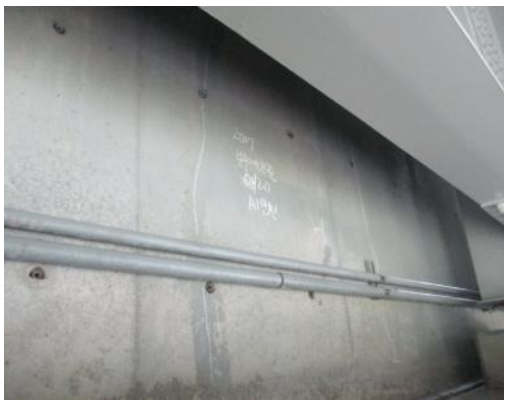
| | <p>· 외관조사 내용</p> <p>① 현황: 균열(<math>cw=0.2\text{mm}</math>이하)</p> <p>② 위치: 교대 흥벽 A1</p> <p>③ 원인: 건조수축, 동결융해 반복작용</p> <p>④ 대책: 표면처리</p> |

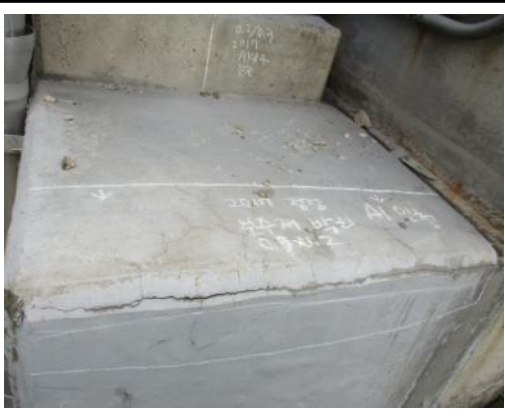
| | <p>· 외관조사 내용</p> <p>① 현황: 보수재 박리</p> <p>② 위치: 교대 A1</p> <p>③ 원인: 동해에 따른 열화</p> <p>④ 대책: 표면처리</p> |

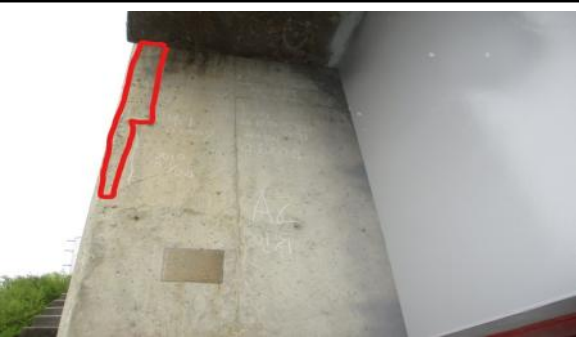
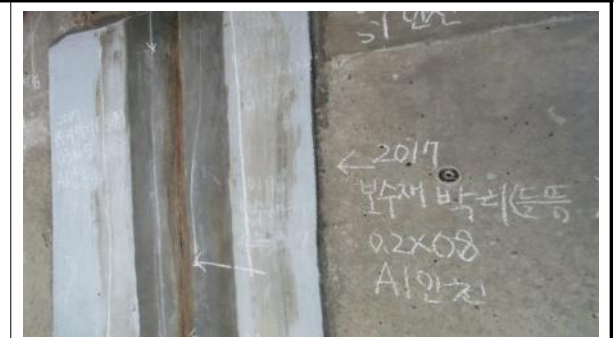
| 교대 흥벽 A1 콘크리트 박리 | 교대 흥벽 측면 A1 보수재 박리 |

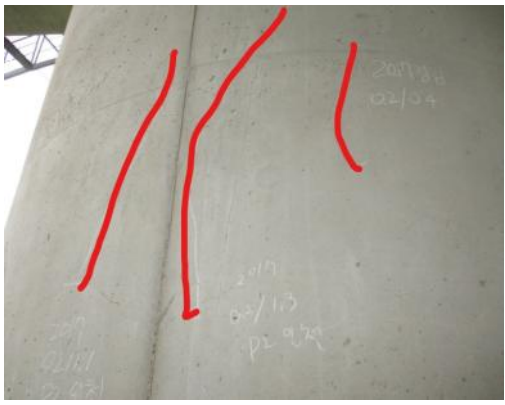
| | <p>• 외관조사 내용</p> <p>① 현황: 균열(<math>cw=0.2\text{mm}</math>이하)</p> <p>② 위치: 교각 P1 (구체)</p> <p>③ 원인: 건조수축</p> <p>④ 대책: 표면처리</p> |

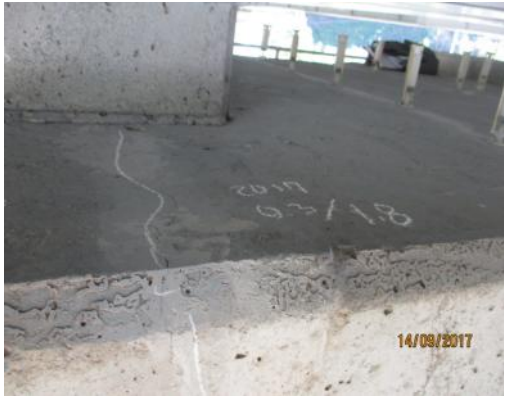
| | <p>• 외관조사 내용</p> <p>① 현황: 균열(<math>cw=0.3\text{mm}</math>)</p> <p>② 위치: 교각 P2 (코핑부)</p> <p>③ 원인: 건조수축, 교량 신축거동</p> <p>④ 대책: 주입보수</p> |

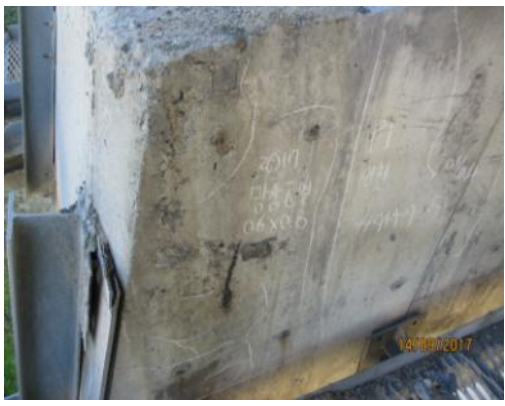
| | <p>• 외관조사 내용</p> <p>① 현황: 망상균열 (<math>cw=0.1\text{mm}</math>)</p> <p>② 위치: 교각 P1 (코핑부)</p> <p>③ 원인: 건조수축</p> <p>④ 대책: 표면처리</p> |

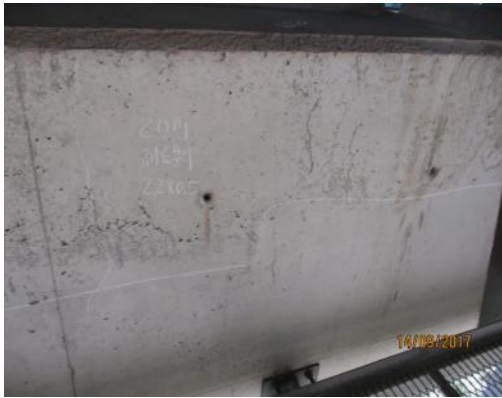
| | <p>• 외관조사 내용</p> |
| | <p>① 현황: 재료분리</p> |
| | <p>② 위치: 교각 P1 (코핑부)</p> |

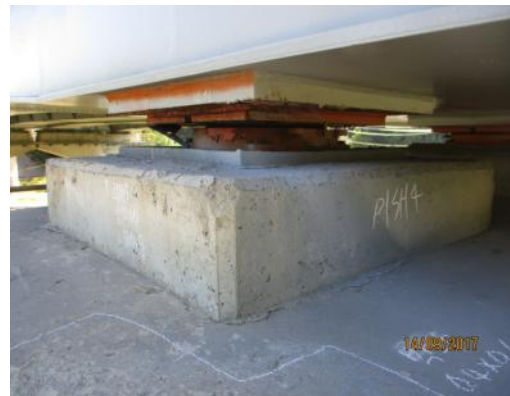
| | · 외관조사 내용 |
| | ① 현황: 받침 부식 |
| | ② 위치: P1SH4 |
| | ③ 원인: 습기 흡착, 도장 열화 |

| | ④ 대책: 방청후 재도장 |

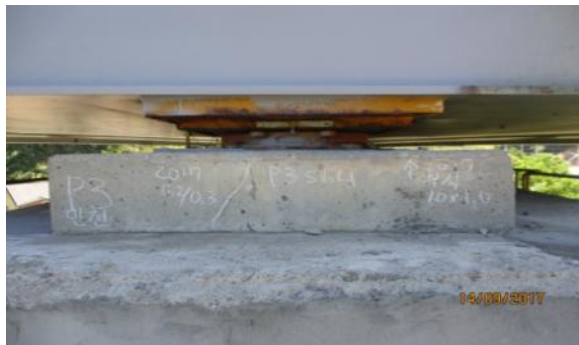
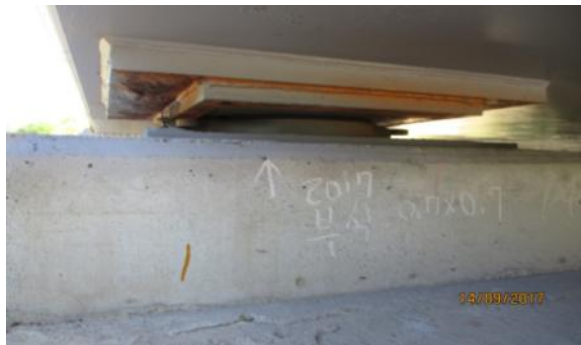
| 받침 부식 P3SH4 | 받침 부식 P4SH4 |

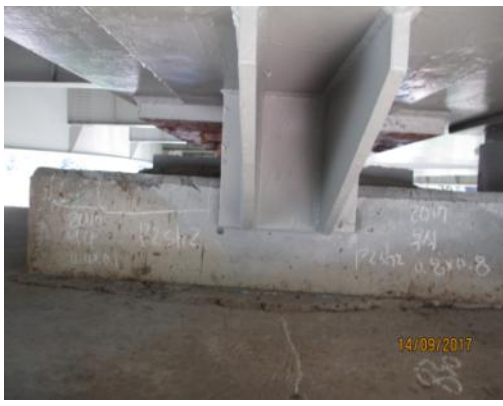
| | • 외관조사 내용 |
| | ① 현황: 받침콘크리트 박락 |
| | ② 위치: P2SH2 |
| | ③ 원인: 상부 반복하중, 재료열화 |

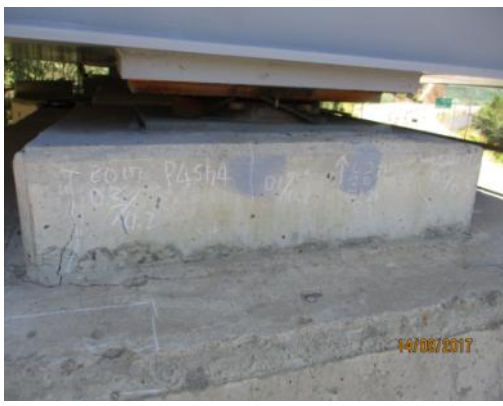
| | • 외관조사 내용 |
| | ① 현황: 받침콘크리트 균열(cw=0.3mm) |
| | ② 위치: P4SH4 |

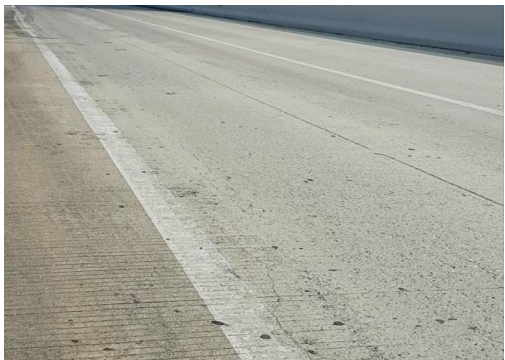
| | • 외관조사 내용 |
| | ① 현황: LMC 포장망상균열 |
| | ② 위치: S4 |

포장부의 LMC 포장망상균열 및 포장균열은 공용기간 경과 및 차량하중의 반복 작용으로 인해 발생된 것으로 판단되며 전차 정밀안전진단시 확인되었던 기존 손상 및 신규손상이 확인됨. 다수의 포장균열은 차량의 주행성을 저해할 우려가 있다고 판단되므로 LMC 포장 표면보수 또는 포장 재시공이 필요 할 것으로 판단됨.

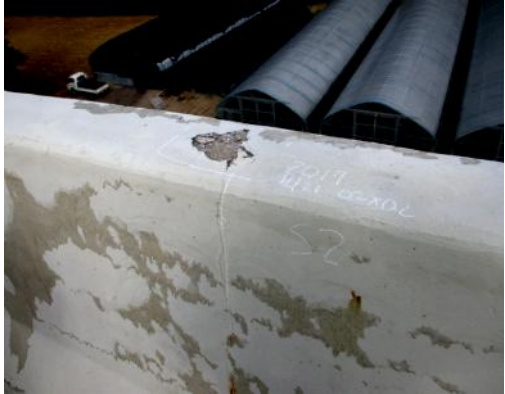
| | <p>· 외관조사 내용</p> <p>① 현황 : 박리 및 박락,<br/>난간 균열(cw=0.2mm이하),</p> <p>② 위치: S2 (난간부)</p> <p>③ 원인: 교량 신축거동, 휨균열, 수분흡착</p> <p>④ 대책: 단면복구, 표면처리</p> |

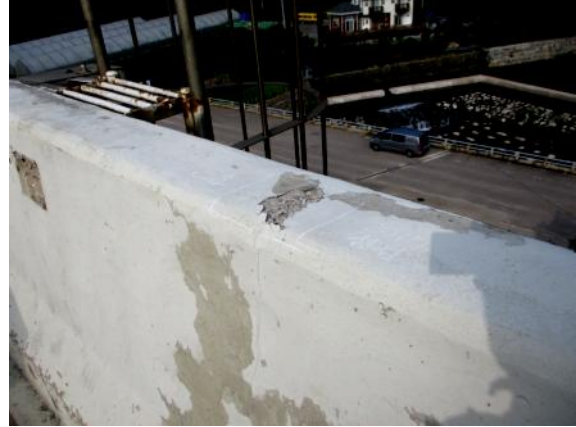
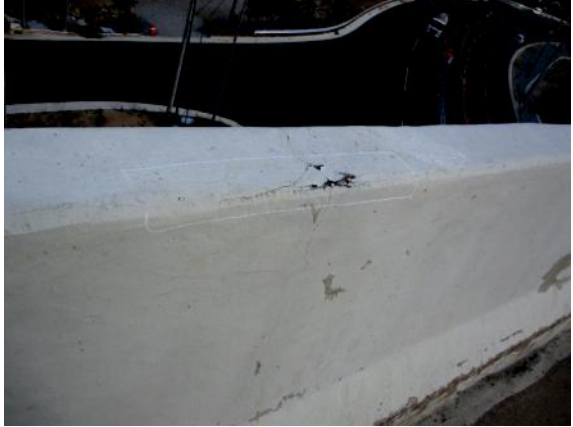
| <p>난간 박락 (S4)</p> | <p>난간 박리 (S4)</p> |

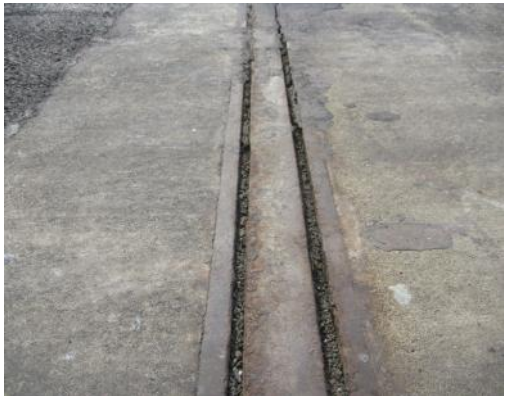
| | · 외관조사 내용 |
| | ① 현황: 후타재 표면부식, 유간부 토사퇴적 |
| | ② 위치: A2 |
| | ③ 원인: 수분흡착, 표면열화, 공용기간경과 |

| | · 외관조사 내용 |
|---|---|
| | ④ 대책: 유지관리, 청소 |

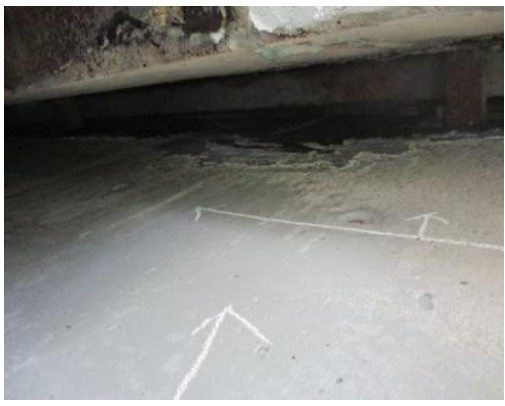
| | <p>• 외관조사 내용</p> |
| | <p>① 현황: 신축이음 하면 부식 및 누수</p> |
| | <p>② 위치: A1</p> |
| | <p>③ 원인: 누수로 인한 표면열화, 공용기간 경과</p> |

| | <p>④ 대책: 유지관리</p> |

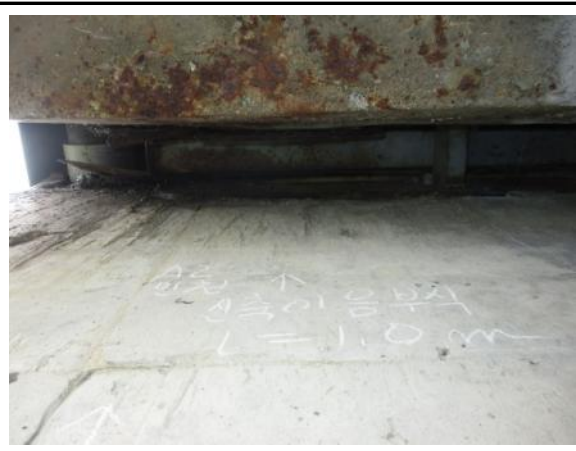
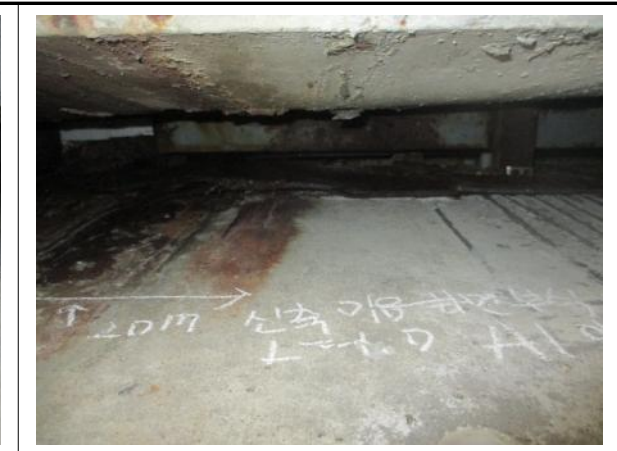
| <p>신축이음 하면 부식 (A2)</p> | <p>신축이음 하면 부식 (A1)</p> |

신축이음본체 부식 및 하면 누수는 신축이음 열화로 인한 교면수(빗물) 유입으로 발생하였으며, 이는 신축이음 하면 및 하부에 위치한 부재(거더, 강재받침)의 부식 및 열화를 촉진 시킬 수 있으므로 물받이 설치를 통해 우수를 유도하는 것이 타당하며, 향후 공용기간 경과 후 신축이음 부식 및 열화와 같은 손상이 크게 진행시 교체를 통해 개선함이 타당하다고 사료됨.

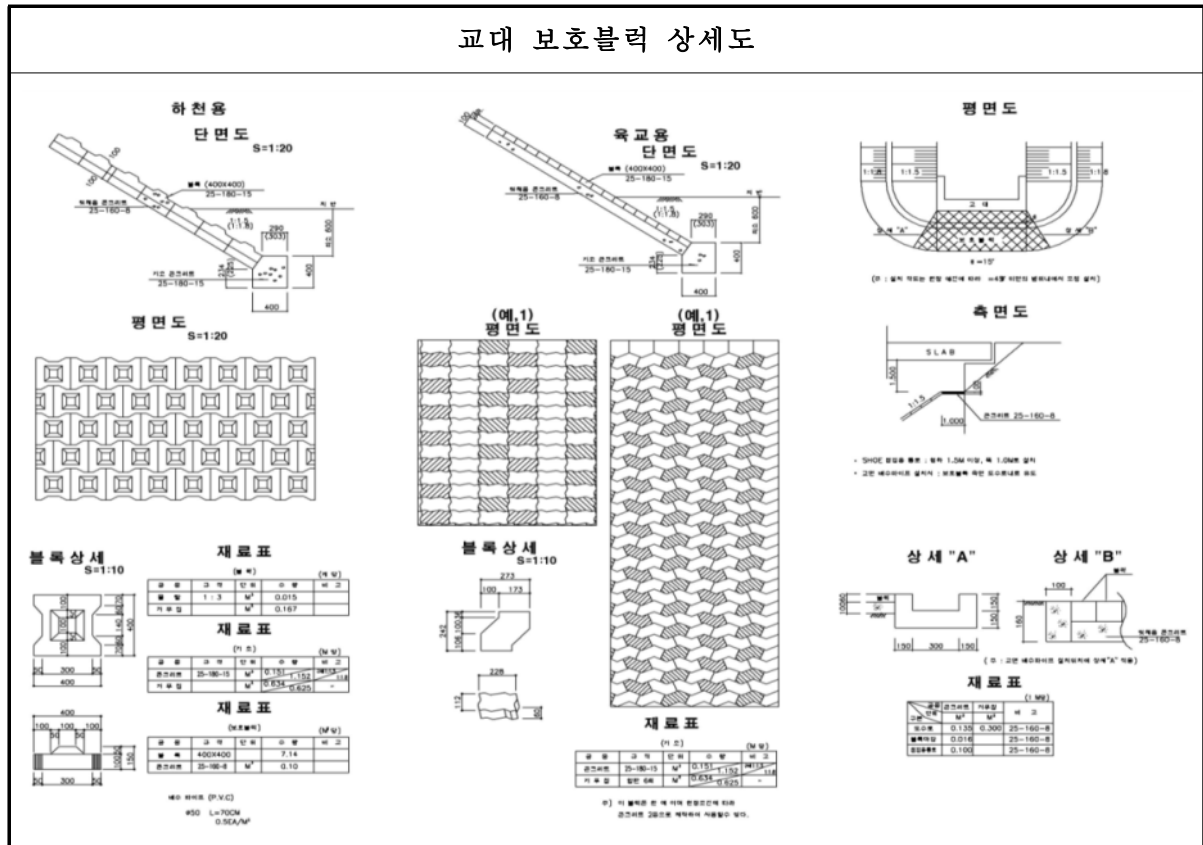
| 사면보호공 파손 및 이격 A2 | 사면보호공 파손 및 이격 A2 |

사면 보호공 이격 및 사면보호블럭 파손은 초기 시공 시 지반의 다짐불량 및 동결융해 반복작용으로 인해 발생하였으며, 손상부의 사면블록을 재설치, 콘크리트 단면복구를 하고 지속적인 점검을 통해 유지관찰 후 손상의 확대 및 문제점 확인 시 전면교체 방안을 조치하여도 충분할 것으로 사료됨.
