ID : **속사천6교(인천) S1 교면포장**

| <div> <div>CW102</div> <div>간 열</div> </div> | <div> <div></div> <div>망상균열</div> </div> | <div> <div></div> <div>재료분리</div> </div> | <div> <div>용역명</div> <div>2017년도 대미원천교(강릉)<br/>등 32개소 정밀점검용역</div> </div> |
| <div> <div>책임기술자</div> <div>이진우</div> </div> | | | <div> <div>조사일시</div> <div>2017. 07 ~ 09</div> </div> |

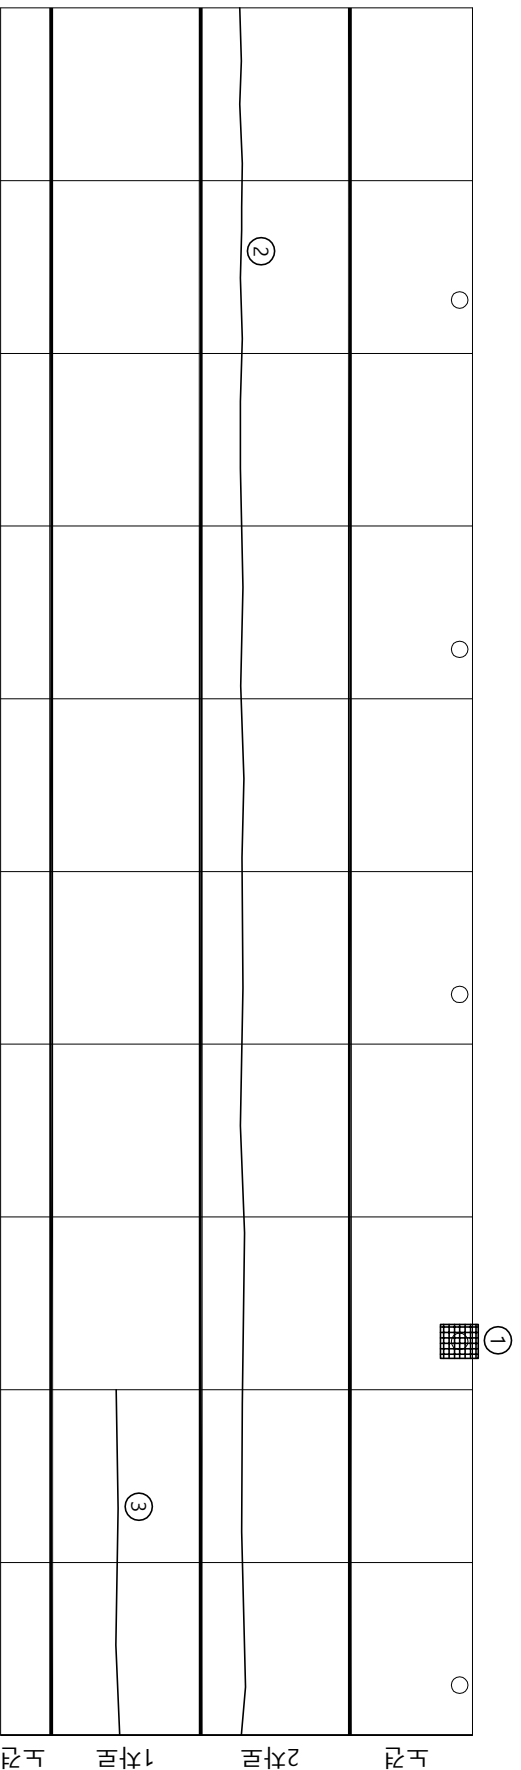
ID : **속사천6교(인천) S2 교면포장**다  
이  
매  
이  
하

| No. | 산내내용 | 폭(mm) | 길이(m) | 너비(m) | 물량 | 단위 | 개소 | 손실량 | 비고 |
|---|---|---|---|---|---|---|---|---|---|
| 1 | P 배수구 스텝그레이팅 명식 | | | | 0.00 | EA | 1 | 1.00 | |
| 2 | P LMC 포장관열 | 50.00 | | 50.00 | m | m | 1 | 50.00 | |
| 3 | P LMC 포장관열 | 10.00 | | 10.00 | m | m | 1 | 10.00 | |
| 4 | N 월근노출 | 3.10 | | 0.25 | 0.78 | m | 1 | 0.78 | |

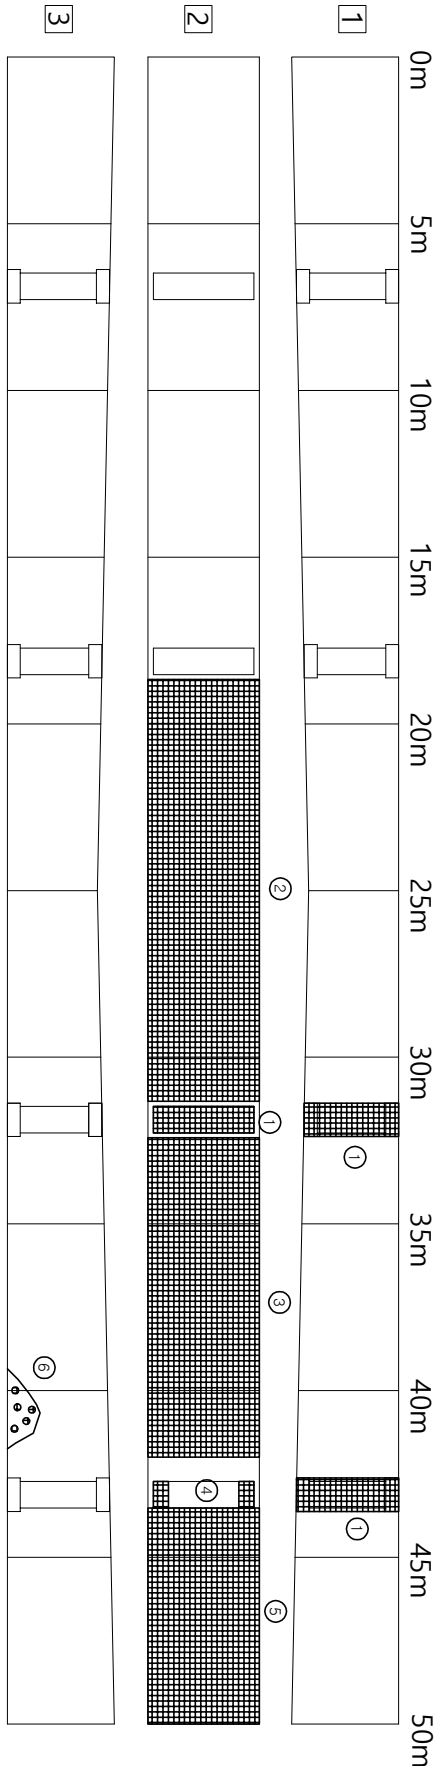
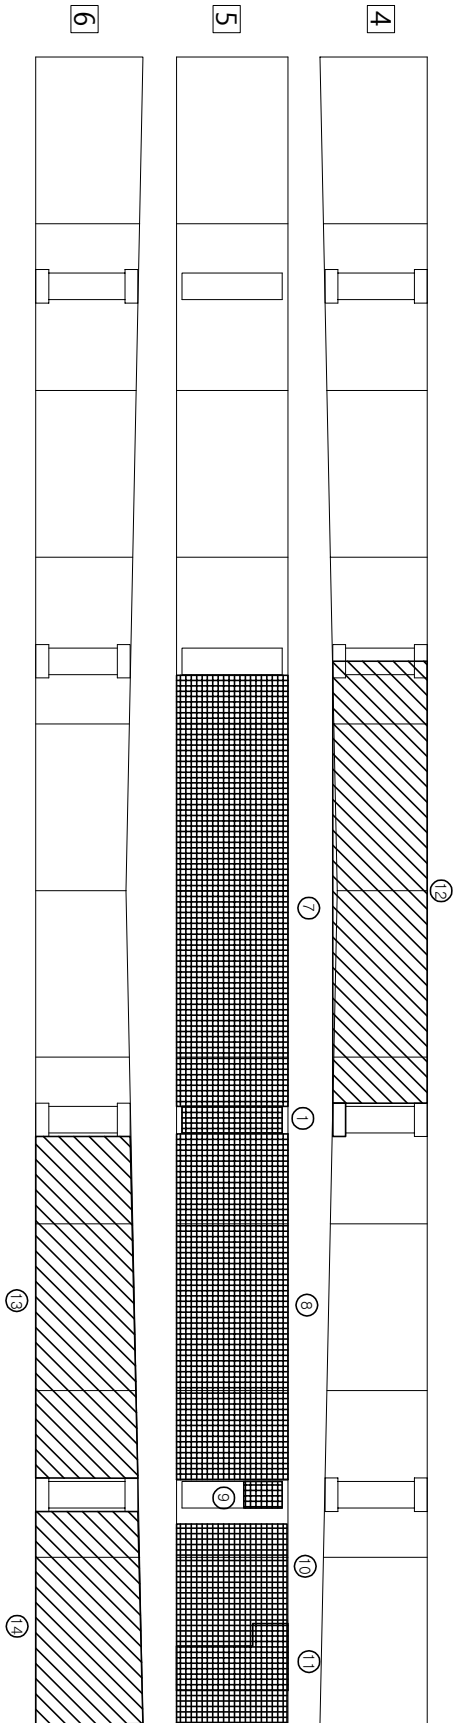
ID: 속사천6교(인천) S3 주형외부

| No. | 선(N)<br>구(°) | 선상내용 | 폭(mm) | 길이(m) | 너비(m) | 물량 | 단위 | 개소 | 선상물량 | 비고 |
|---|---|---|---|---|---|---|---|---|---|---|
| 1 | P | 볼트부식 | 0.50 | 2.50 | 1.25 | m <sup>3</sup> | 3 | 3.75 | 모수원로 | |
| 2 | P | 점부식 | 2.50 | 12.00 | 30.00 | m <sup>3</sup> | 1 | 30.00 | 모수원로 | |
| 3 | P | 점부식 | 10.00 | 2.50 | 25.00 | m <sup>3</sup> | 1 | 25.00 | 모수원로 | |
| 4 | P | 볼트부식 | 0.10 | 0.50 | 0.05 | m <sup>3</sup> | 2 | 0.10 | 모수원로 | |
| 5 | P | 점부식 | 5.00 | 2.50 | 12.50 | m <sup>3</sup> | 1 | 12.50 | 모수원로 | |
| 6 | P | 누수흔적 | 0.60 | 0.50 | 0.30 | m <sup>3</sup> | 1 | 0.30 | 모수원로 | |
| 7 | P | 점부식 | 12.00 | 2.50 | 30.00 | m <sup>3</sup> | 1 | 30.00 | 모수원로 | |
| 8 | P | 점부식 | 10.00 | 2.50 | 25.00 | m <sup>3</sup> | 1 | 25.00 | 모수원로 | |
| 9 | P | 볼트부식 | 0.50 | 1.50 | 0.75 | m <sup>3</sup> | 1 | 0.75 | 모수원로 | |
| 10 | P | 점부식 | 5.00 | 2.50 | 12.50 | m <sup>3</sup> | 1 | 12.50 | 모수원로 | |
| 12 | N | 점부식 | 12.00 | 2.50 | 30.00 | m <sup>3</sup> | 1 | 30.00 | 모수원로 | |
| 13 | N | 점부식 | 10.00 | 2.50 | 25.00 | m <sup>3</sup> | 1 | 25.00 | 모수원로 | |
| 14 | N | 점부식 | 7.00 | 2.50 | 17.50 | m <sup>3</sup> | 1 | 17.50 | 모수원로 | |

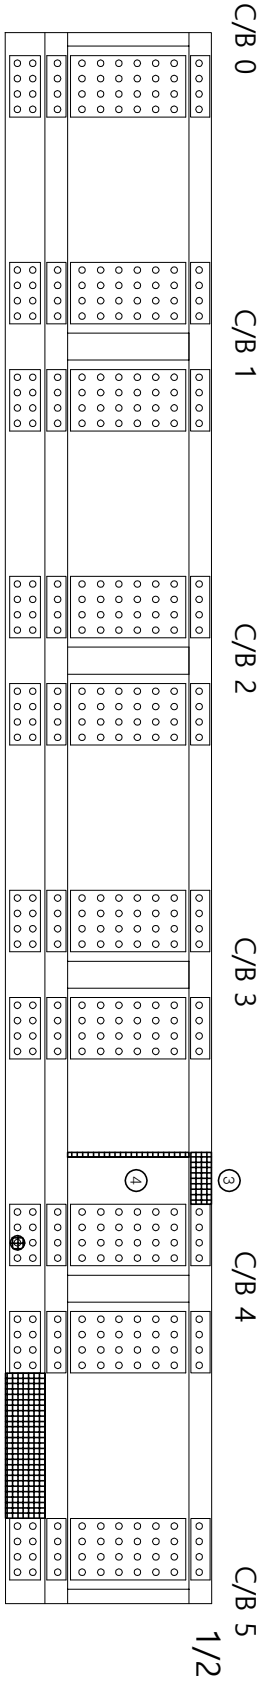
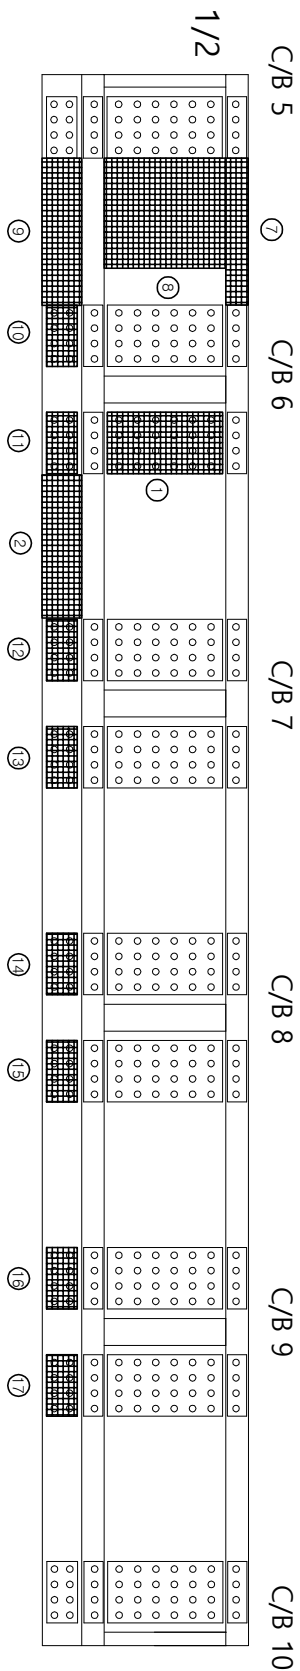
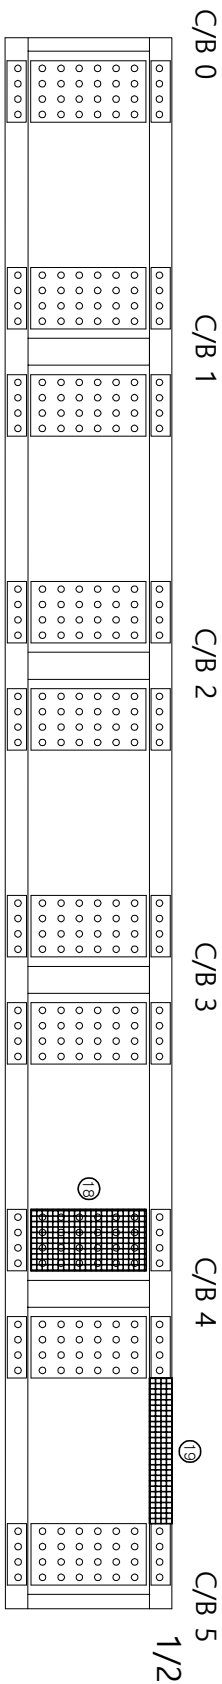
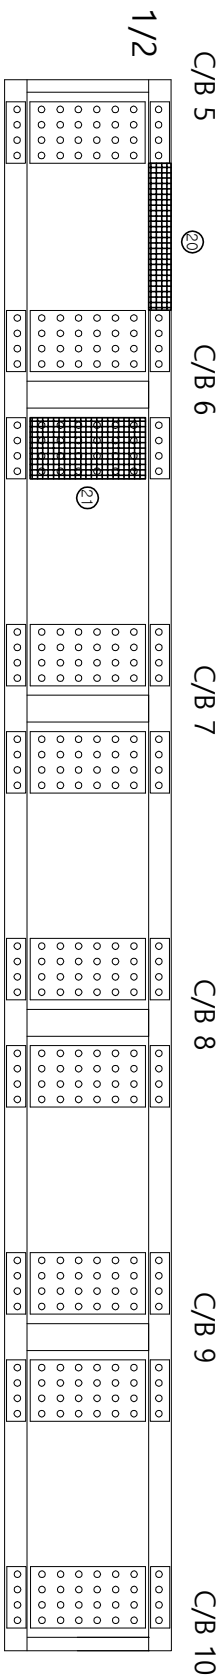
ID : 속사천교(인천) S3 세로보

| No. | 시(市)<br>구(區) | 산상내용 | 폭(mm) | 길이(m) | 너비(m) | 물량 | 단위 | 개소 | 산상물량 | 비고 |
|---|---|---|---|---|---|---|---|---|---|---|
| 1 | P | 볼트부식 | | 0.40 | 0.60 | 0.24 | m <sup>3</sup> | 1 | 0.24 | 보수완료 |
| 2 | P | 강재부식 | | 0.30 | 4.40 | 1.32 | m <sup>3</sup> | 1 | 1.32 | 보수완료 |
| 3 | P | 점부식 | | 0.20 | 1.00 | 0.20 | m <sup>3</sup> | 1 | 0.20 | 보수완료 |
| 4 | P | 점부식 | | 0.20 | 0.60 | 0.12 | m <sup>3</sup> | 1 | 0.12 | 보수완료 |
| 5 | P | 볼트부식 | | 0.10 | 0.10 | 0.01 | m <sup>3</sup> | 1 | 0.01 | 보수완료 |
| 6 | P | 점부식 | | 0.30 | 4.40 | 1.32 | m <sup>3</sup> | 1 | 1.32 | 보수완료 |
| 7 | P | 점부식 | | 0.20 | 4.40 | 0.88 | m <sup>3</sup> | 1 | 0.88 | 보수완료 |
| 8 | P | 점부식 | | 0.60 | 3.50 | 2.10 | m <sup>3</sup> | 1 | 2.10 | 보수완료 |
| 9 | P | 강재부식 | | 0.30 | 4.40 | 1.32 | m <sup>3</sup> | 1 | 1.32 | 보수완료 |
| 10 | P | 볼트부식 | | 0.20 | 0.40 | 0.08 | m <sup>3</sup> | 1 | 0.08 | 보수완료 |
| 11 | P | 볼트부식 | | 0.20 | 0.40 | 0.08 | m <sup>3</sup> | 1 | 0.08 | 보수완료 |
| 12 | P | 볼트부식 | | 0.20 | 0.40 | 0.08 | m <sup>3</sup> | 1 | 0.08 | 보수완료 |
| 13 | P | 볼트부식 | | 0.20 | 0.40 | 0.08 | m <sup>3</sup> | 1 | 0.08 | 보수완료 |
| 14 | P | 볼트부식 | | 0.20 | 0.40 | 0.08 | m <sup>3</sup> | 1 | 0.08 | 보수완료 |
| 15 | P | 볼트부식 | | 0.20 | 0.40 | 0.08 | m <sup>3</sup> | 1 | 0.08 | 보수완료 |
| 16 | P | 볼트부식 | | 0.20 | 0.40 | 0.08 | m <sup>3</sup> | 1 | 0.08 | 보수완료 |
| 17 | P | 볼트부식 | | 0.40 | 0.40 | 0.16 | m <sup>3</sup> | 1 | 0.16 | 보수완료 |
| 18 | P | 볼트부식 | | 0.40 | 0.60 | 0.24 | m <sup>3</sup> | 1 | 0.24 | 보수완료 |
| 19 | P | 점부식 | | 0.20 | 4.40 | 0.88 | m <sup>3</sup> | 1 | 0.88 | 보수완료 |
| 20 | P | 점부식 | | 0.20 | 4.40 | 0.88 | m <sup>3</sup> | 1 | 0.88 | 보수완료 |
| 21 | P | 볼트부식 | | 0.40 | 0.60 | 0.24 | m <sup>3</sup> | 6 | 1.44 | 보수완료 |

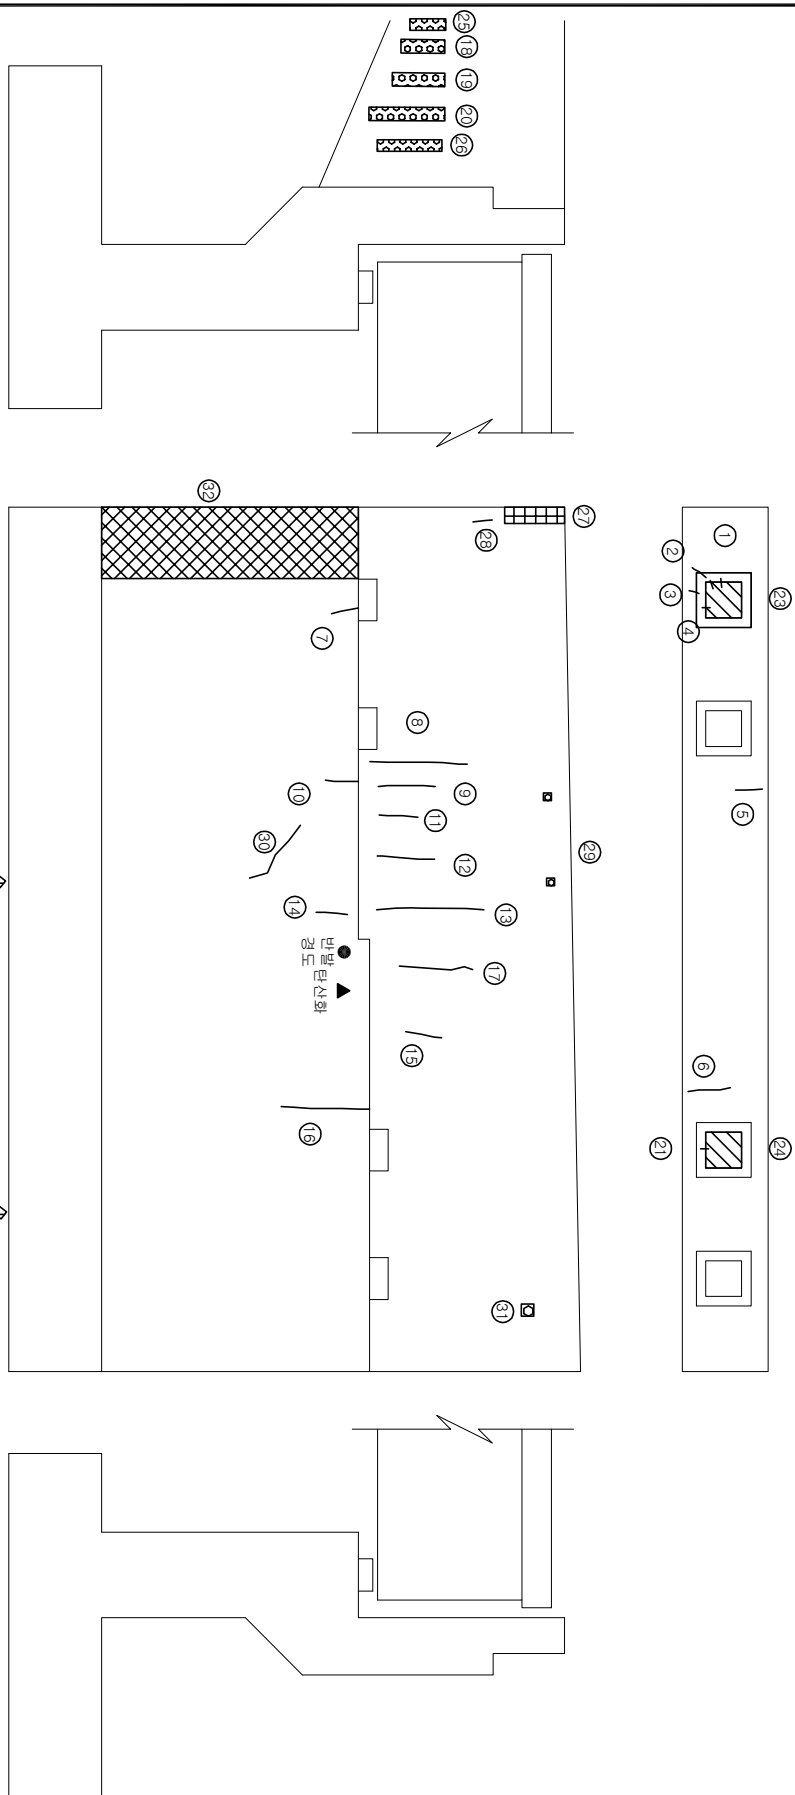
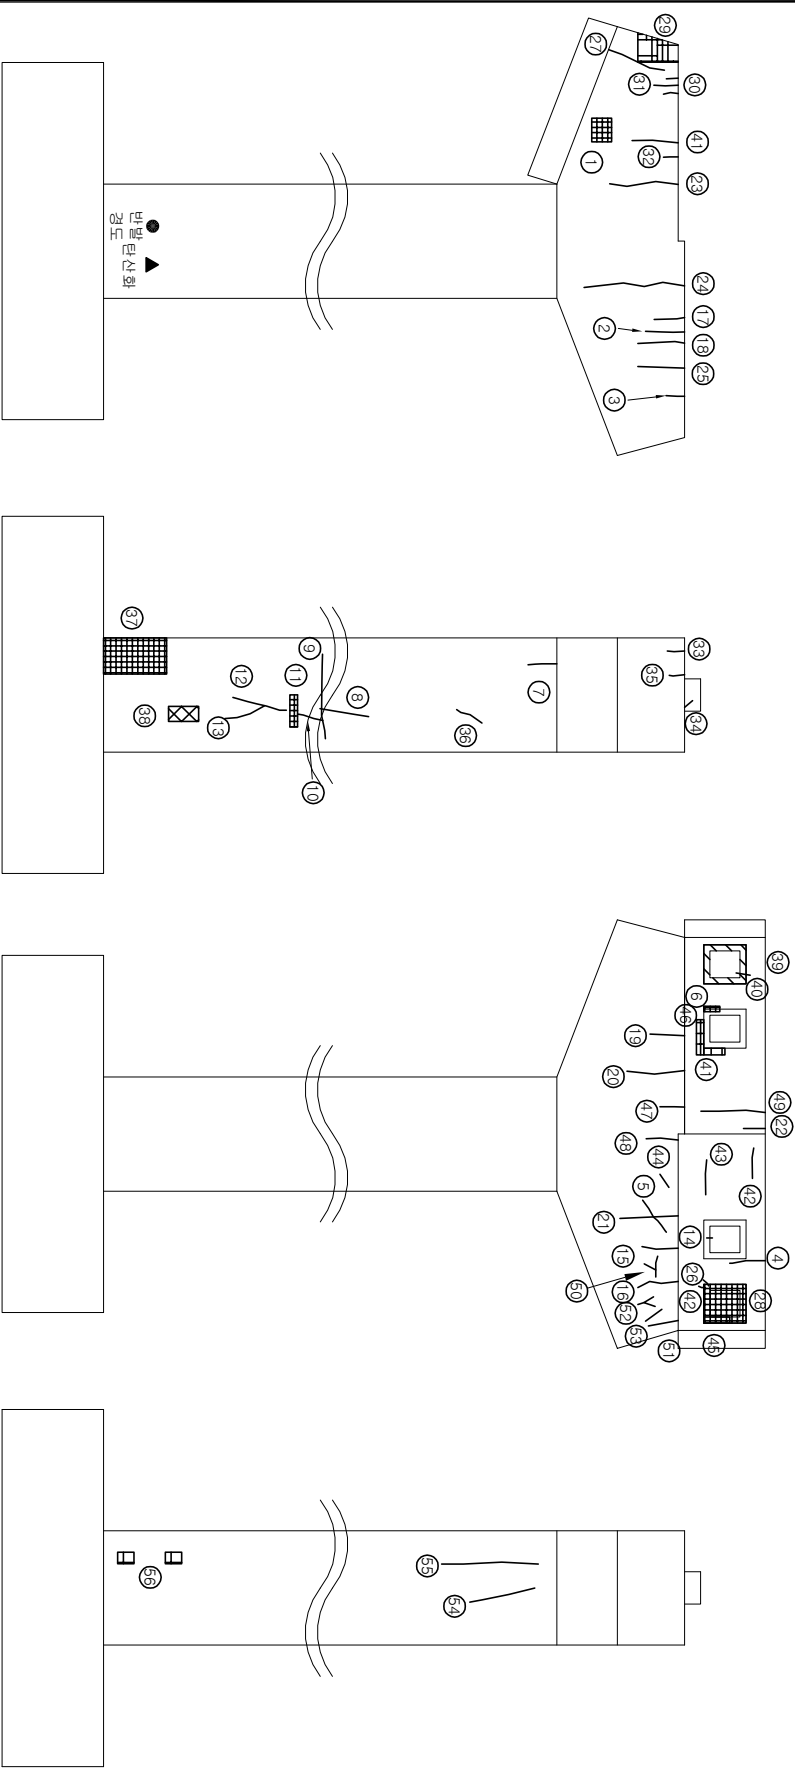
ID : 속사천6교(인천) 교대2

| No. | 선(N)<br>구(P) | 순상내용 | 폭(mm) | 길이(m) | 너비(m) | 물량 | 단위 | 개소 | 순상물량 | 비고 |
|---|---|---|---|---|---|---|---|---|---|---|
| 1 | P | 반침장치 고정볼트 망설 | | | | 0.00 | EA | 2 | 2.00 | |
| 2 | P | 균열(cw=0.1mm) | 0.10 | 0.40 | | 0.40 | m | 1 | 0.40 | |
| 3 | P | 균열(cw=0.1mm) | 0.10 | 0.20 | | 0.20 | m | 1 | 0.20 | |
| 4 | P | 균열(cw=0.2mm) | 0.20 | 1.10 | | 1.10 | m | 1 | 1.10 | |
| 5 | P | 균열(cw=0.1mm) | 0.10 | 0.70 | | 0.70 | m | 1 | 0.70 | |
| 7 | P | 균열(cw=0.2mm) | 0.20 | 1.00 | | 1.00 | m | 1 | 1.00 | |
| 8 | P | 균열(cw=0.3mm) | 0.30 | 3.50 | | 3.50 | m | 1 | 3.50 | |
| 9 | P | 균열(cw=0.3mm) | 0.30 | 1.80 | | 1.80 | m | 1 | 1.80 | |
| 10 | P | 균열(cw=0.3mm) | 0.30 | 0.30 | | 0.30 | m | 1 | 0.30 | |
| 12 | P | 균열(cw=0.3mm) | 0.30 | 3.00 | | 3.00 | m | 1 | 3.00 | |
| 13 | P | 균열(cw=0.3mm) | 0.30 | 2.40 | | 2.40 | m | 1 | 2.40 | |
| 14 | P | 반침모르타르 균열(cw=0.1mm) | 0.10 | 0.20 | | 0.20 | m | 1 | 0.20 | |
| 15 | P | 균열(cw=0.2mm) | 0.20 | 1.10 | | 1.10 | m | 1 | 1.10 | |
| 16 | P | 균열(cw=0.1mm) | 0.10 | 1.00 | | 1.00 | m | 1 | 1.00 | |
| 17 | P | 균열(cw=0.2mm) | 0.20 | 0.60 | | 0.60 | m | 1 | 0.60 | |
| 18 | P | 균열(cw=0.2mm) | 0.20 | 1.00 | | 1.00 | m | 1 | 1.00 | |
| 19 | P | 균열(cw=0.2mm) | 0.20 | 1.10 | | 1.10 | m | 1 | 1.10 | |
| 20 | P | 균열(cw=0.2mm) | 0.20 | 1.00 | | 1.00 | m | 1 | 1.00 | |
| 21 | P | 균열(cw=0.2mm) | 0.20 | 1.30 | | 1.30 | m | 1 | 1.30 | |
| 22 | P | 균열(cw=0.3mm) | 0.30 | 1.20 | | 1.20 | m | 1 | 1.20 | 보수완료 |
| 23 | P | 균열(cw=0.3mm) | 0.30 | 1.80 | | 1.80 | m | 1 | 1.80 | 보수완료 |
| 24 | P | 균열(cw=0.3mm) | 0.30 | 2.30 | | 2.30 | m | 1 | 2.30 | 보수완료 |
| 25 | P | 균열(cw=0.3mm) | 0.30 | 1.00 | | 1.00 | m | 1 | 1.00 | |
| 26 | P | 반침콘크리트 균열(cw=0.1mm) | 0.10 | 0.10 | | 0.10 | m | 1 | 0.10 | |
| 27 | P | 균열(cw=0.3mm) | 0.30 | 1.60 | | 1.60 | m | 1 | 1.60 | |
| 28 | P | 반침장치 부식 | | 0.20 | 0.70 | 0.14 | m <sup>2</sup> | 1 | 0.14 | |
| 29 | N | 망상균열(cw=0.2mm) | | 0.60 | 0.80 | 0.48 | m <sup>2</sup> | 1 | 0.48 | |
| 30 | N | 균열(cw=0.1mm) | 0.10 | 0.40 | | 0.40 | m | 2 | 0.80 | |
| 31 | N | 균열(cw=0.1mm) | 0.10 | 0.60 | | 0.60 | m | 1 | 0.60 | |
| 32 | N | 균열(cw=0.2mm) | 0.20 | 0.40 | | 0.40 | m | 1 | 0.40 | |
| 33 | N | 균열(cw=0.1mm) | 0.10 | 0.50 | | 0.50 | m | 1 | 0.50 | |
| 34 | N | 균열(cw=0.1mm) | 0.10 | 0.20 | | 0.20 | m | 1 | 0.20 | |
| 35 | N | 균열(cw=0.1mm) | 0.10 | 0.30 | | 0.30 | m | 1 | 0.30 | |
| 36 | N | 균열(cw=0.2mm) | 0.20 | 0.80 | | 0.80 | m | 1 | 0.80 | |
| 39 | N | 반침콘크리트 부식 | | 0.30 | 2.00 | 0.60 | m <sup>2</sup> | 1 | 0.60 | |
| 40 | N | 반침콘크리트 균열(cw=0.1mm) | 0.10 | 0.20 | | 0.20 | m | 1 | 0.20 | |
| 42 | N | 균열(cw=0.1mm) | 0.10 | 0.70 | | 0.70 | m | 1 | 0.70 | |
| 43 | N | 균열(cw=0.3mm) | 0.30 | 2.00 | | 2.00 | m | 1 | 2.00 | |
| 44 | N | 균열(cw=0.2mm) | 0.20 | 0.40 | | 0.40 | m | 1 | 0.40 | |
| 47 | N | 균열(cw=0.2mm) | 0.20 | 0.70 | | 0.70 | m | 1 | 0.70 | |
| 48 | N | 보수재 균열(cw=0.1mm) | 0.10 | 0.80 | | 0.80 | m | 1 | 0.80 | |
| 49 | N | 균열(cw=0.3mm) | 0.30 | 1.80 | | 1.80 | m | 1 | 1.80 | |
| 50 | N | 균열(cw=0.1mm) | 0.10 | 0.60 | | 0.60 | m | 1 | 0.60 | |
| 51 | N | 균열(cw=0.1mm) | 0.10 | 1.10 | | 1.10 | m | 1 | 1.10 | |
| 52 | N | 균열(cw=0.2mm) | 0.20 | 0.60 | | 0.60 | m | 1 | 0.60 | |
| 53 | N | 균열(cw=0.1mm) | 0.10 | 0.50 | | 0.50 | m | 1 | 0.50 | |
| 54 | N | 균열(cw=0.2mm) | 0.20 | 1.50 | | 1.50 | m | 1 | 1.50 | |
