속사천6교(인천)

### 3. 외관조사

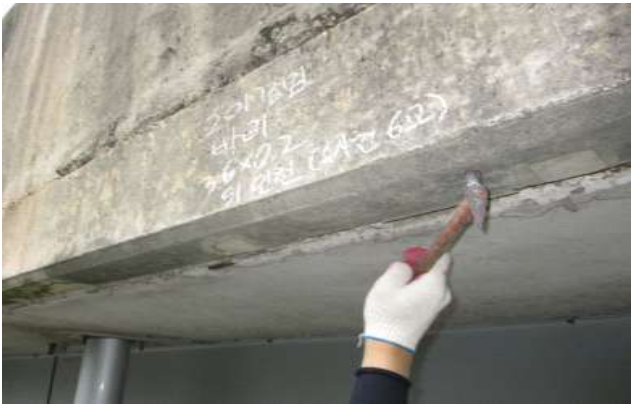
| 시설물명 | | | 속사천6교(인천) | | |
|---|---|---|---|---|---|
| 사진<br>번호 | 경간/<br>지점 | 바닥판<br>콘크리트 박리 및 백태 | 사진<br>번호 | 경간/<br>지점 | 바닥판<br>콘크리트 박락 |

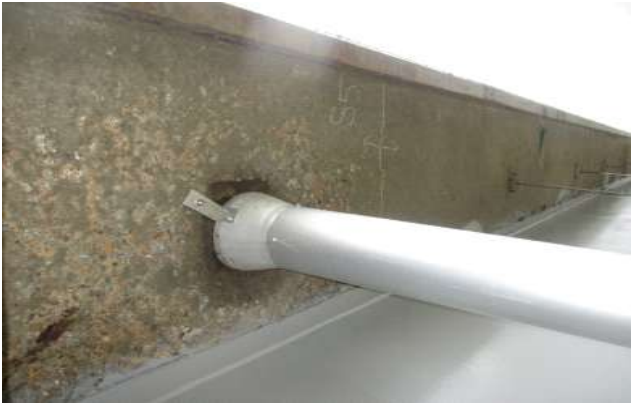
| 사진<br>번호 | 경간/<br>지점 | 바닥판<br>콘크리트 표면열화(표층박리) | 사진<br>번호 | 경간/<br>지점 | 바닥판<br>백태 |

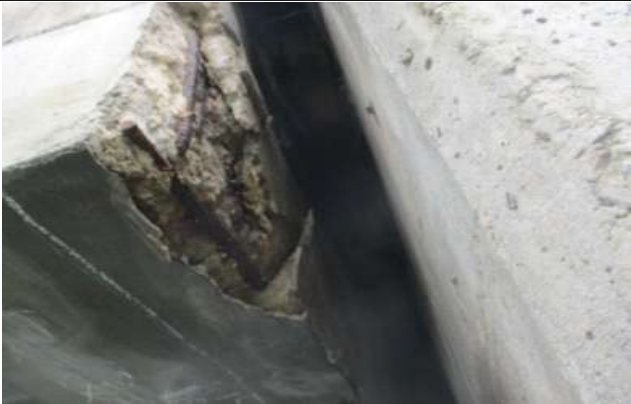
| 사진<br>번호 | 경간/<br>지점 | 바닥판<br>철근노출 | 사진<br>번호 | 경간/<br>지점 | 바닥판<br>데크플레이트 부식(백태오염) |

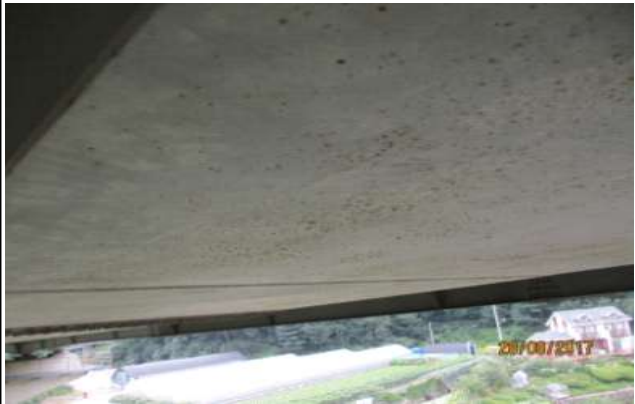
| 시설물명 | | | 속사천6교(인천) | | |
|---|---|---|---|---|---|
| 사진<br>번호 | 경간/<br>지점 | 거더<br>전반적 부식(점부식) | 사진<br>번호 | 경간/<br>지점 | 거더<br>백태오염 |

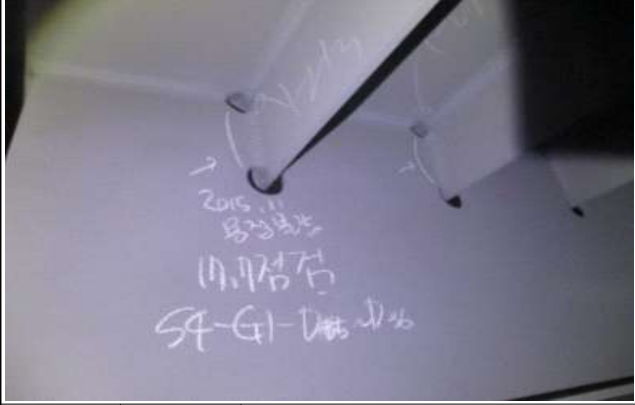
| 사진<br>번호 | 경간/<br>지점 | 거더<br>용접불량 | 사진<br>번호 | 경간/<br>지점 | 거더<br>SPLICE부 실링재<br>미처리(우수유입 흔적) |

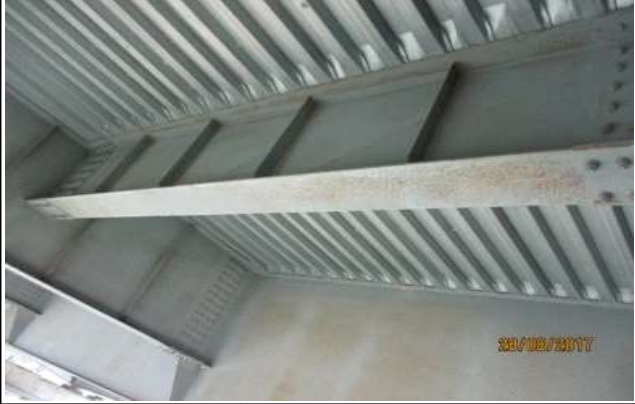
| 사진<br>번호 | 경간/<br>지점 | 가로보<br>가로보 전반적 점부식 | 사진<br>번호 | 경간/<br>지점 | 교대<br>균열(cw=0.2mm이하) |

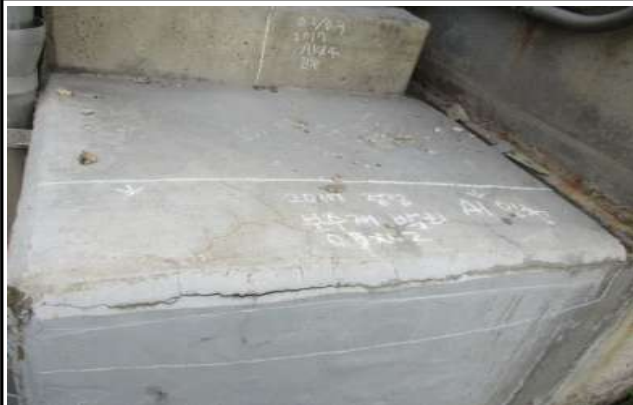
| 3. 외관조사 | | | 시설물명 | | 속사천6교(인천) | |
|---|---|---|---|---|---|--|
| 사진<br>번호 | 경간/<br>지점 | 교대<br>보수재 박리 | 사진<br>번호 | 경간/<br>지점 | 교대<br>재료분리 | |

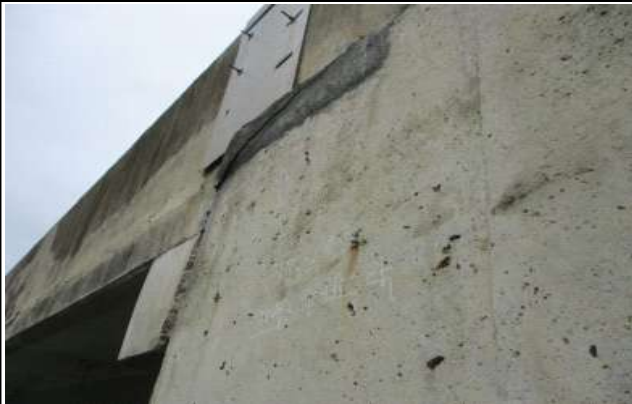
| 사진<br>번호 | 경간/<br>지점 | 교대<br>보수부 박락 | 사진<br>번호 | 경간/<br>지점 | 교각<br>균열(cw=0.2mm이하) |

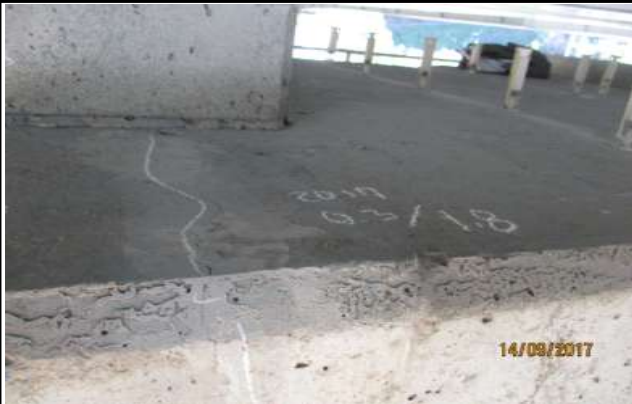
| 사진<br>번호 | 경간/<br>지점 | 교각<br>균열(cw=0.3mm) | 사진<br>번호 | 경간/<br>지점 | 교각<br>망상균열(cw=0.1) |

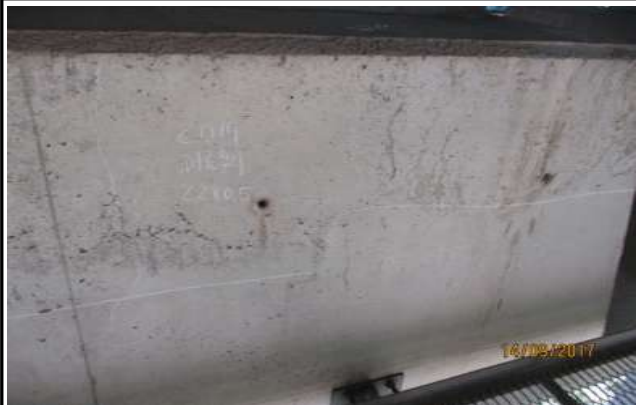
| 3. 외 관 조 사 | | | 시 설 물 명 | | 속 사 천 6 교 (인 천) | |
|---|---|---|---|---|---|--|
| 사 진<br>번 호 | 경 간/<br>지 점 | 교 각<br>재 료 분 리 | 사 진<br>번 호 | 경 간/<br>지 점 | 교 각<br>콘 크 리 트 박 락 (박 리, 파 손) | |

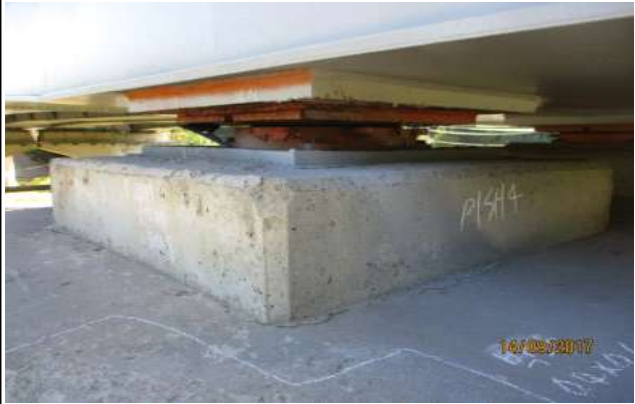
| 사진<br>번호 | 경간/<br>지점 | 받침<br>부식 | 사진<br>번호 | 경간/<br>지점 | 받침<br>콘크리트 박락 |

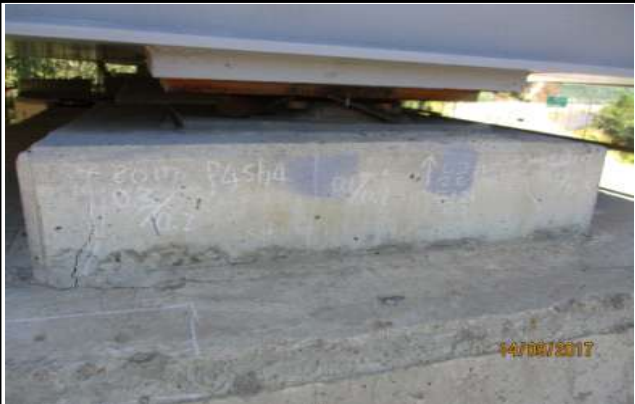
| 사진<br>번호 | 경간/<br>지점 | 받침<br>눈금자 탈락, 받침콘크리트<br>균열(cw=0.3) | 사진<br>번호 | 경간/<br>지점 | 교면포장<br>포장 상태양호 |

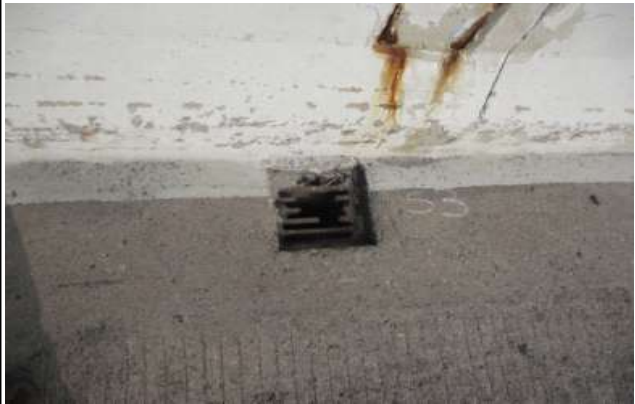
| 시설물명 | | | 속사천6교(인천) | | |
|---|---|---|---|---|---|
| 사진<br>번호 | 경간/<br>지점 | 배수시설<br>배수구 덮개 망실(파손) | 사진<br>번호 | 경간/<br>지점 | 난간, 연석, 중앙분리대<br>박리 및 박락, 난간<br>균열(cw=0.2mm이하) |

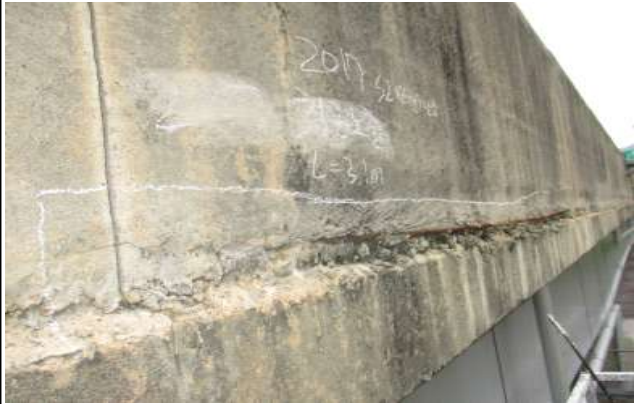
| 사진<br>번호 | 경간/<br>지점 | 난간, 연석, 중앙분리대<br>철근노출 | 사진<br>번호 | 경간/<br>지점 | 난간, 연석, 중앙분리대<br>난간 균열(cw=0.3mm) |

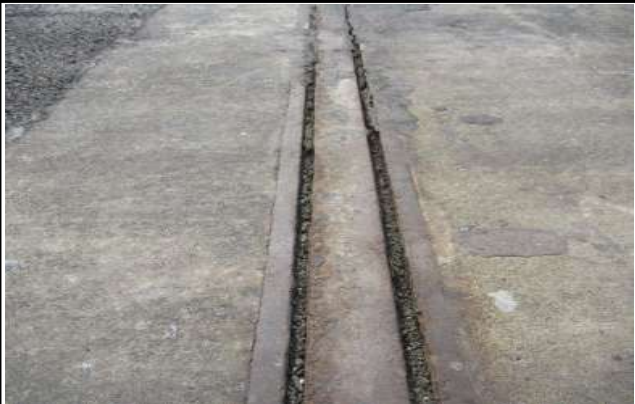
| 사진<br>번호 | 경간/<br>지점 | 신축이음<br>후타재 표면부식, 유간부<br>토사퇴적 | 사진<br>번호 | 경간/<br>지점 | 신축이음<br>신축이음 하면 부식 및 누수 |
