# 대미원천교(강릉) 등 32개소 정밀점검보고서 - 속사IC2교(진입) -

정밀점검보고서

한국도로공사

강원본부 대관령지사

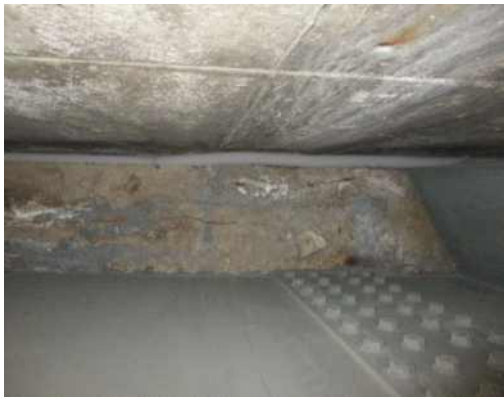
| | ① 현황: 콘크리트 박락 및 백태 |
| | ② 위치: S2 바닥판 단부 (교대측) |

| | ③ 원인: 신축이음 하부 누수, 동해용해에 따른 재료열화 |

| | ④ 대책: 단면복구 |

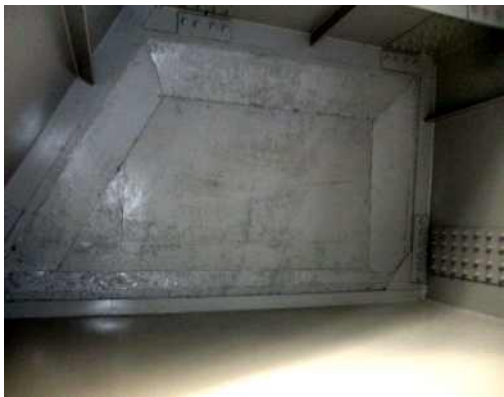
| | ① 현황: 망상균열 |
| | ② 위치: S1 바닥판(캔틸레버부) |

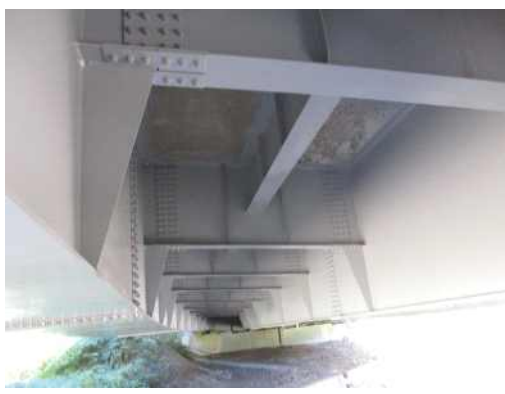
| | | | ① 현황: 양호 | | |
| | | | ② 위치: 전구간 (거더외부) | | |

| | | | ③ 대책: 유지관리 | | |

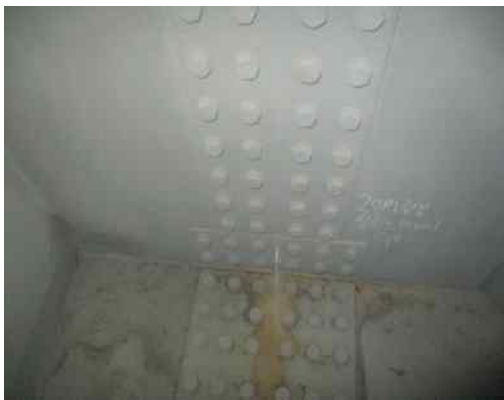
| 부재 | 결합, 손상, 열화 내용 | 검토 결과 |
|---|---|---|
| 거더 | <ul style="list-style-type: none"> <li>· SPLICE부 실링재 미처리</li> </ul> | 금회 점검 과업 기간 중 거더의 재도장 보수공사를 실시함에 따라 거더 내·외부는 전반적으로 양호한 상태를 유지하는 것으로 확인되었으나 거더 내부의 SPLICE부 실링재 미처리가 조사됨. 거더 간 이음부인 SPLICE부에 실링 마감처리를 실시하여 내부 우수유입을 차단하여 더 이상 우수유입으로 인한 손상이 발생하지 않도록 보수가 요망됨. |

| | ① 현황: SPLICE부 실링재 미처리(우수유입) |
| | ② 위치: S1G2 전구간 (거더내부) |
| | ③ 원인: 마감처리 불량 |

| | ④ 대책: 실링보수 |

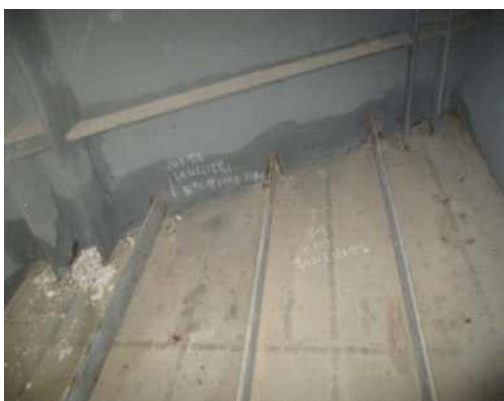
| | ① 현황: 강재부식 |
| | ② 위치: S1G1 플랜지 하면 (거더내부) |
| | ③ 원인: 우수유입으로 인한 발청 |

| | ④ 대책: 방청후 재도장 |

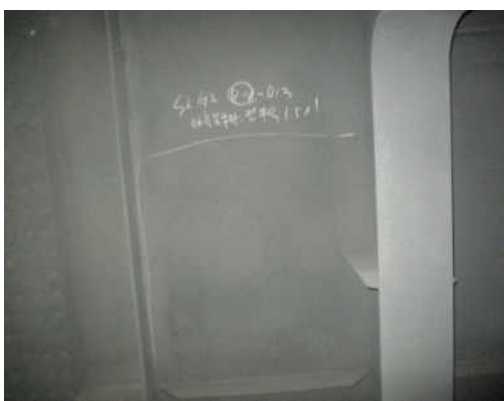
| | ① 현황: 점부식 |
| | ② 위치: S2G2 (거더내부) |
| | ③ 원인: 습기흡착, 공용중 노후화 |

| | ④ 대책: 방청후 재도장 |

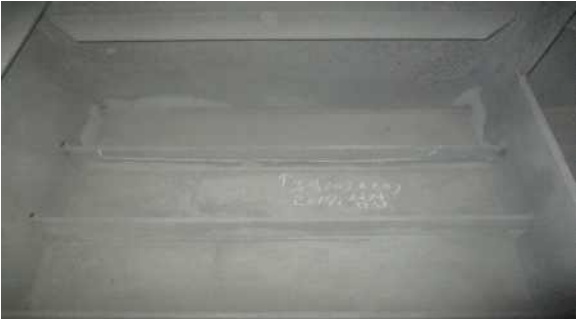
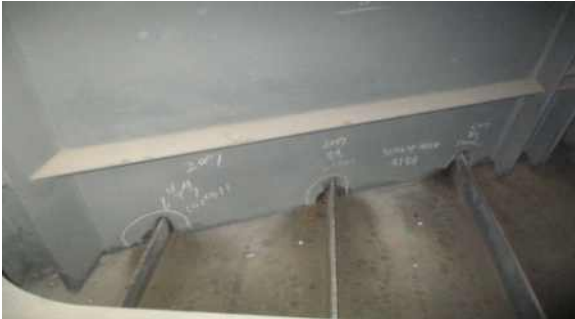
| 거더 내부 부식 | 거더 내부 다이어프램 부식 |

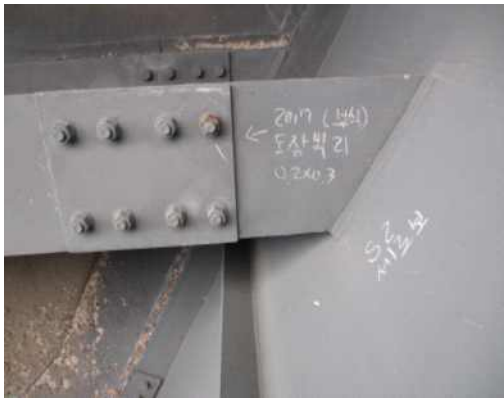
| | ① 현황: 도장박리(부식) |
| | ② 위치: S2 세로보 |
| | ③ 원인: 도장관리 미흡, 습기흡착, 도장열화 |

| ④ 대책: 방청후 재도장 | |

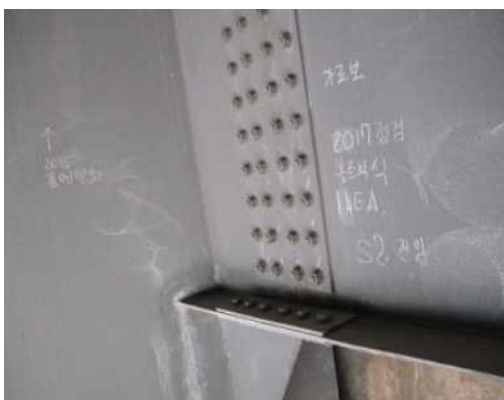
| | ① 현황: 볼트부식 |
| | ② 위치: S2 가로보 |

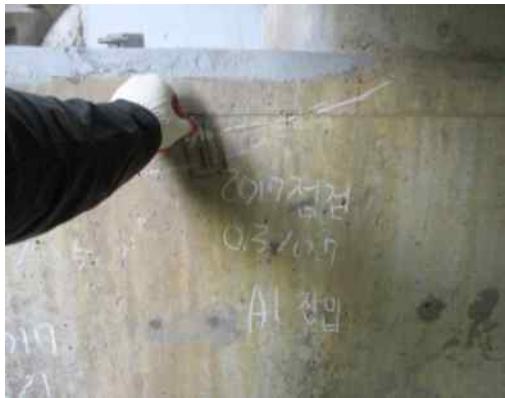
| | ① 현황: 균열(cw=0.3mm) |
| | ② 위치: 교대 A1 |
| | ③ 원인: 재료열화, 수분흡착 |

| | ④ 대책: 단면복구 |

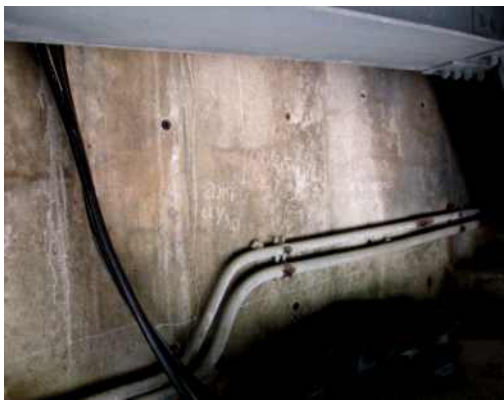
| | · 외관조사 내용 |
|---|---|
| | ① 현황: 균열(0.2~0.3mm), 백태 |
| | ② 위치: 교대 A2 (홍벽부) |

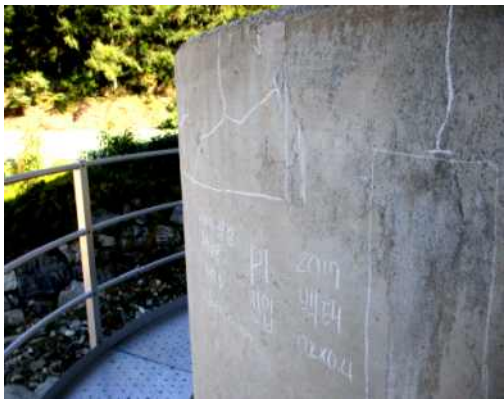
| | <p>• 외관조사 내용</p> <p>① 현황: 망상균열 및 백태</p> <p>② 위치: 교각 P1 (상부)</p> <p>③ 원인: 균열부 우수유입, 건조수축</p> <p>④ 대책: 표면처리</p> |

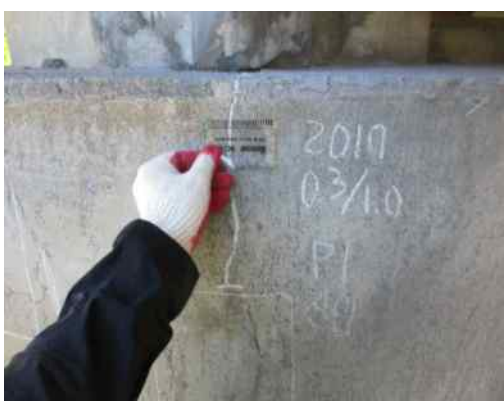
| | <p>• 외관조사 내용</p> <p>① 현황: 균열(cw=0.3mm)</p> <p>② 위치: 교각 P1 (상부)</p> <p>③ 원인: 상부반복하중, 건조수축</p> <p>④ 대책: 주입보수</p> |

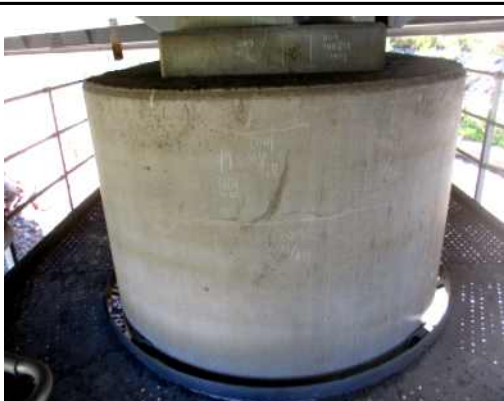
| | <p>• 외관조사 내용</p> <p>① 현황: 균열(cw=0.2mm이하) 및 박락</p> <p>② 위치: 교각 P1 (상부)</p> <p>③ 원인: 재료열화, 상부반복하중, 건조수축<br/>동결융해의 반복 작용</p> <p>④ 대책: 단면복구, 표면처리</p> |

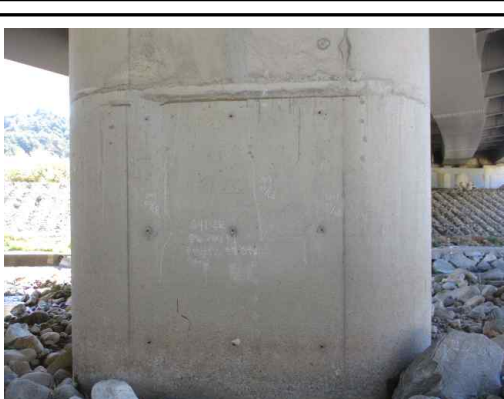
| | <p>• 외관조사 내용</p> <p>① 현황: 콘크리트 구체 표면 침식</p> <p>② 위치: 교각 P1 구체 하부</p> <p>③ 원인: 수세에 의한 침식</p> <p>④ 대책: 유지관찰</p> |

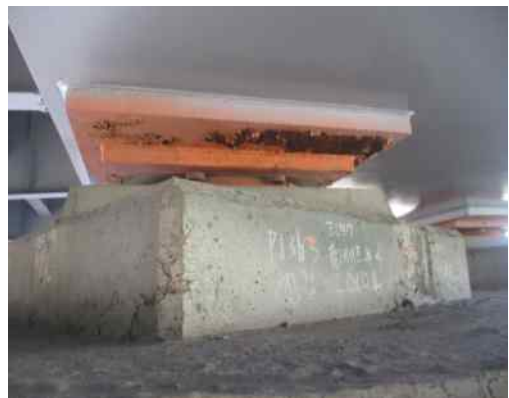
| | · 외관조사 내용 |
|---|---|
| | ① 현황: 받침 부식 |
| | ② 위치: P1SH3 |
| | ③ 원인: 습기 흡착, 도장열화 |

| | · 외관조사 내용 |
|---|---|
| | ④ 대책: 방청후 재도장 |

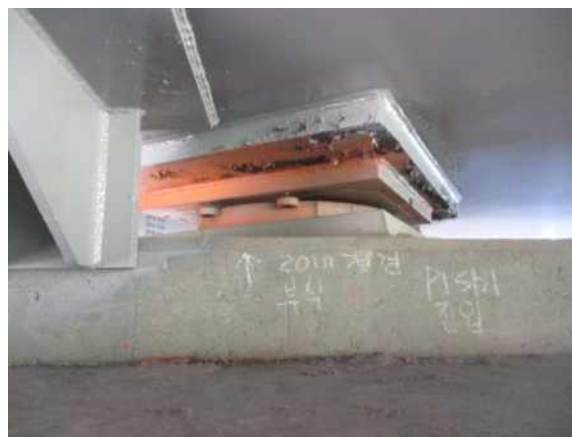
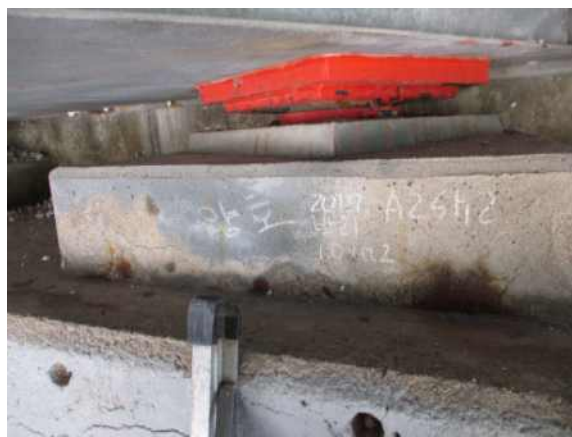
| 받침 부식 P1SH1 | 받침 부식 및 받침콘크리트 박리 A2SH2 |

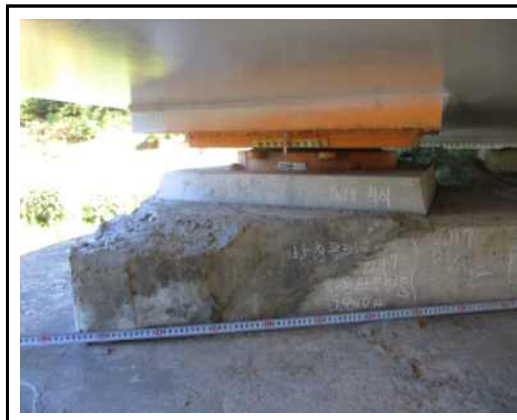
- ① 현황: 받침콘크리트 박리
- ② 위치: P1SH4
- ③ 원인: 시공불량
- ④ 대책: 단면복구

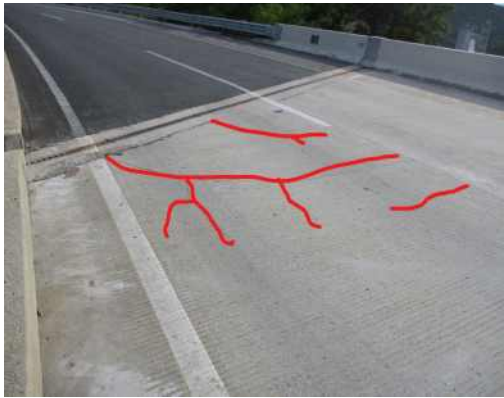
| | <b>· 외관조사 내용</b><br>① 현황: 포장균열(종방향, 횡방향)<br>② 위치: S2 교면포장<br>③ 원인: 차량반복 하중, 건조수축<br>④ 대책: 주입보수 |

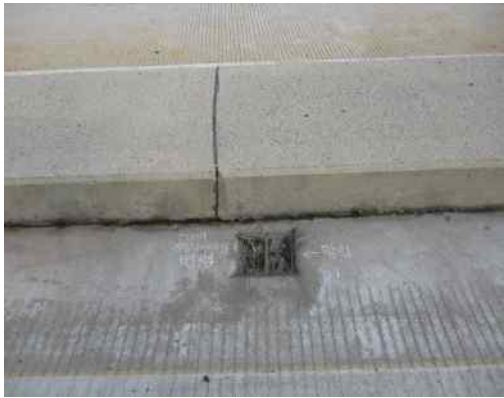
| | • 외관조사 내용 |
|---|---|
| | ① 현황: 배수구 덮개 망실(배수구 막힘) |
| | ② 위치: S1 |
| | ③ 원인: 유지관리 미흡 |

| | • 외관조사 내용 |
|---|---|
| | ④ 대책: 배수구 덮개(스틸그레이팅) 설치 |

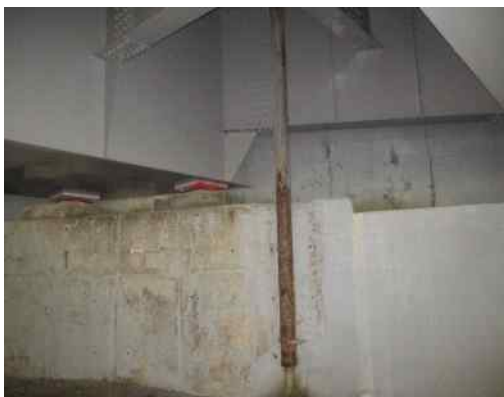
| | • 외관조사 내용 |
|---|---|
| | ① 현황: 배수관 부식 |
| | ② 위치: S2 |
| | ③ 원인: 배수관 주변누수 |

| | • 외관조사 내용 |
|---|---|
| | ④ 대책: 유지관찰, 경과 후 재시공 |

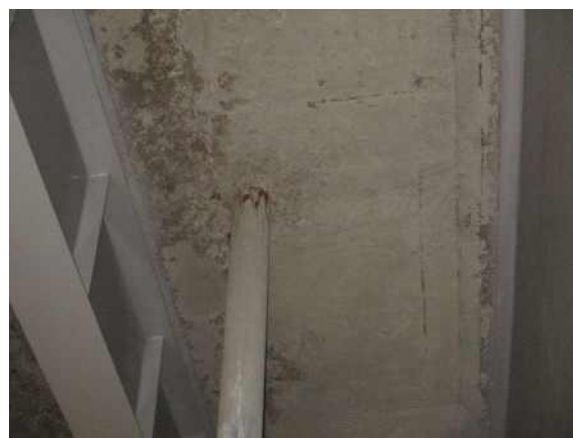
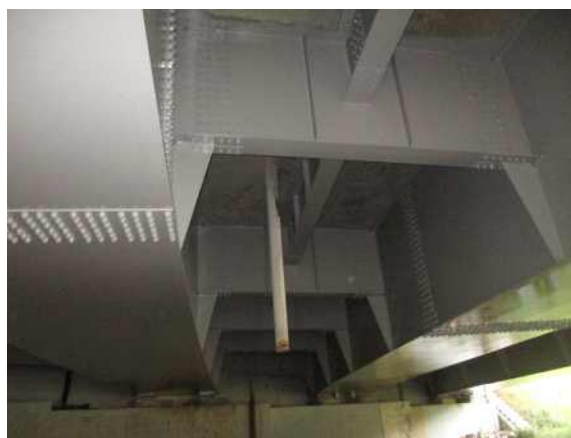
| S1 배수관 부식 | S1 배수관 부식 |

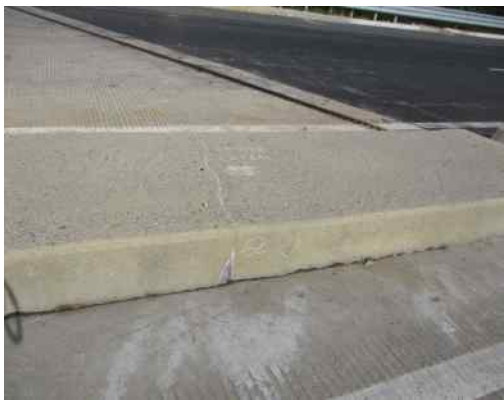
| | ① 현황: 중앙분리대 균열 및 백태 |
| | ② 위치: S2 |

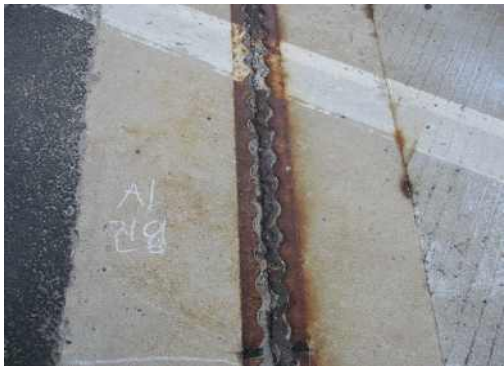
| | · 외관조사 내용 |
|---|---|
| | ① 현황: 신축이음 장치부식, 유간부 토사퇴적 |
| | ② 위치: A1 |
