# 제 3 장

## 제 3장 현장조사

- ▷ 고속도로(영동선, 이정191.74km)
- ▷ 강원도 평창군 용평면 속사리 산224-1
- ▷ 1종시설물
- ▷ 설계하중 : DB-24
- ▷ 1999년에 준공되어 약 18년간 공용중
- ▷ 연장

- ▷ 상부구조 : 강박스거더교(Steel Box Girder), 2경간 연속교량
- ▷ 하부구조 : 교대 - 역T형(전면기초), 교각 - 구주식(전면기초)
- ▷ 받침 : 포트받침(교대 1600kN, 교각 3500kN)
- ▷ 신축이음 : New Moncell Joint (A1, A2)

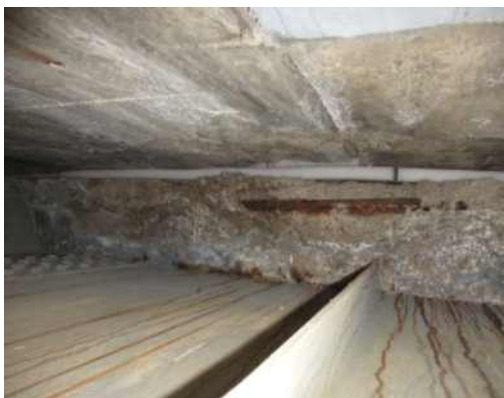
| | ② 위치: S2 바닥판 단부(교대측) |

| | ① 현황: 철근노출 |
| | ③ 원인: 단부 열화, 우수유입으로 인한 열화 진행 및 철근팽창, 동결융해 반복 작용 |

| | ④ 대책: 단면복구(방청) |

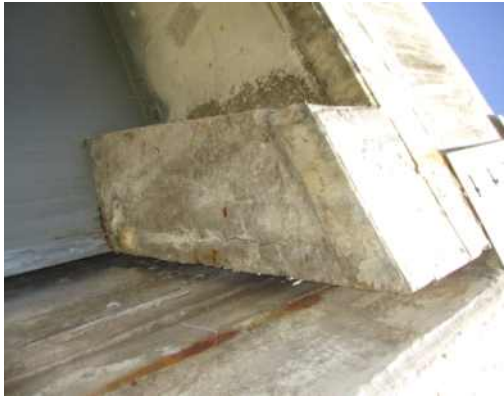
| | · 외관조사 내용 |
|---|---|
| | ② 위치: S2 바닥판 단부 (교대측) |

| | · 외관조사 내용 |
|---|---|
| | ① 현황: 콘크리트 박락 |
| | ③ 원인: 신축이음 하부 누수, 동해용해에 따른 재료열화 |

| | · 외관조사 내용 |
|---|---|
| | ④ 대책: 단면복구 |

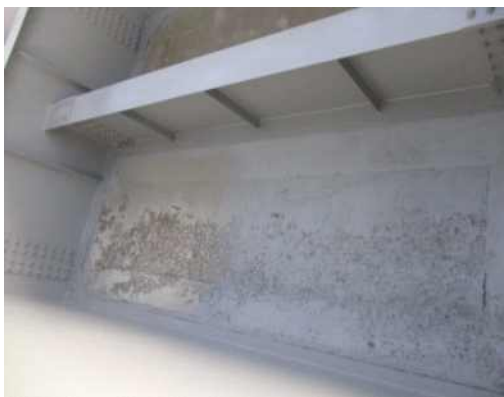
| | · 외관조사 내용 |
|---|---|
| | ② 위치: S1 바닥판 |

| | · 외관조사 내용 |
|---|---|
| | ① 현황: 콘크리트 표면열화(표층박리) |
| | ③ 원인: 부재 열화, 습기흡착 |

| | · 외관조사 내용 |
|---|---|
| | ④ 대책: 표면처리 |

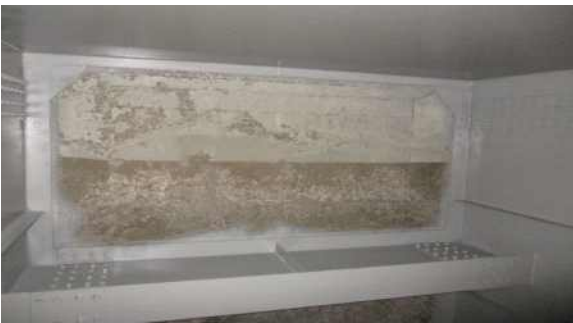
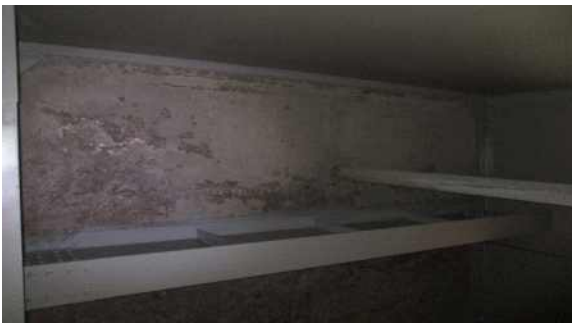
| 콘크리트 표면열화(표층박리) | 콘크리트 표면열화(표층박리) |

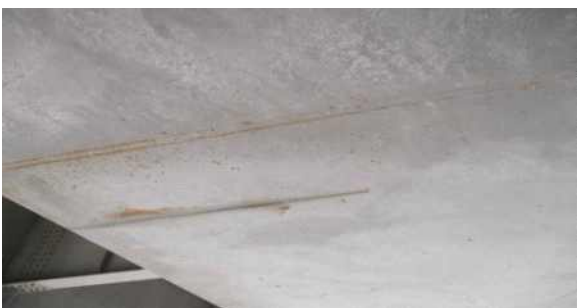
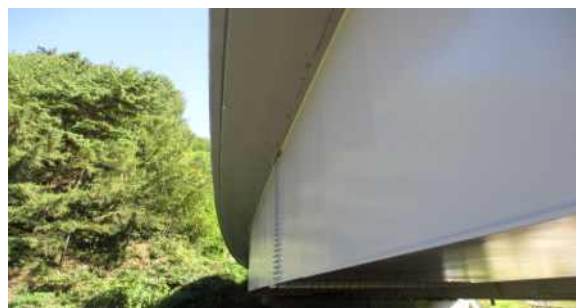
| 2015년 진단 시 표면부식 | | | → 보수 → | | |
| | | | 점검 중 보수 실시 | | |

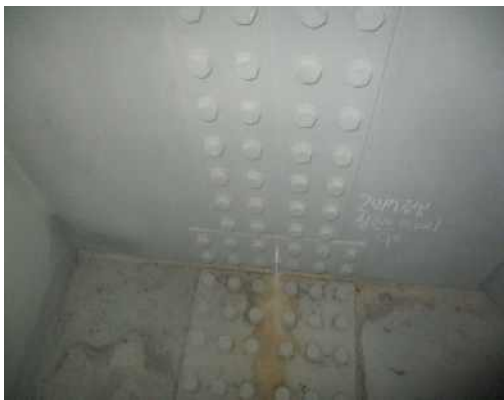
| | ② 위치: S1G2 전구간 (거더내부) |

| | ① 현황: SPLICE부 실링재 미처리(우수유입) |
| | ③ 원인: 마감처리 불량 |

| | ④ 대책: 실링보수 |

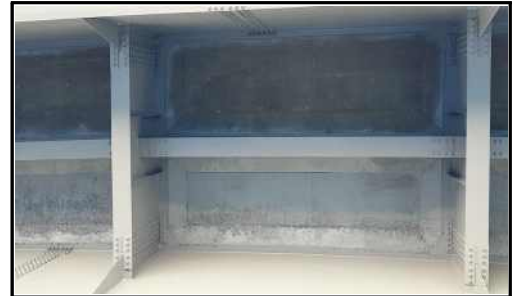
| 2015년 진단 시 표면부식 | → 보수 → | 점검 중 보수실시 |

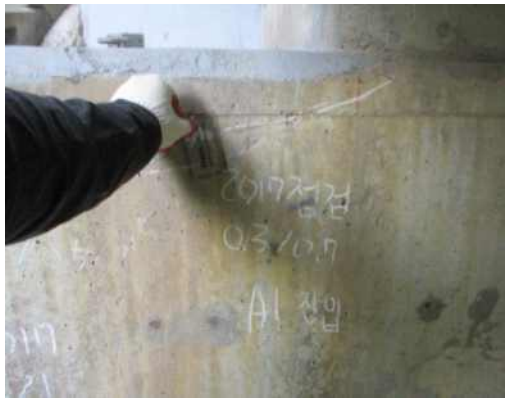
| | ② 위치: 교대 A1 |

| | ① 현황: 균열(cw=0.3mm) |
| | ③ 원인: 상부하중, 동결융해의 반복 작용 |

| | ④ 대책: 주입보수 |

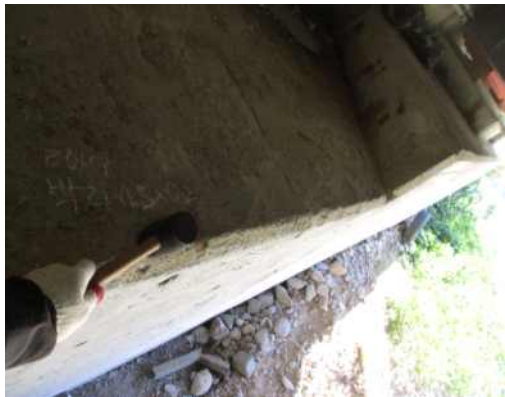
| | ② 위치: 교대 A2 |

| | ① 현황: 콘크리트 박리 |
| | ③ 원인: 재료열화, 수분흡착 |

| | ④ 대책: 단면복구 |

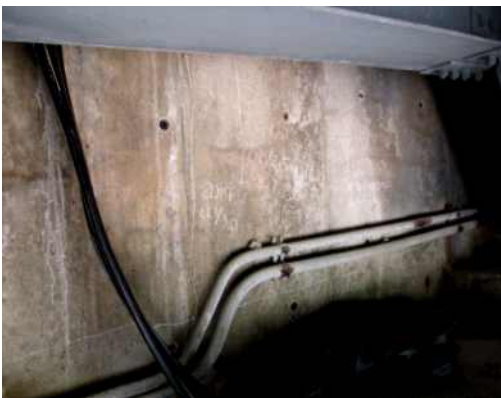
| | · 외관조사 내용 |
|---|---|
| | ② 위치: 교대 A2 (홍벽부) |

| | · 외관조사 내용 |
|---|---|
| | ① 현황: 균열(0.2~0.3mm), 백태 |

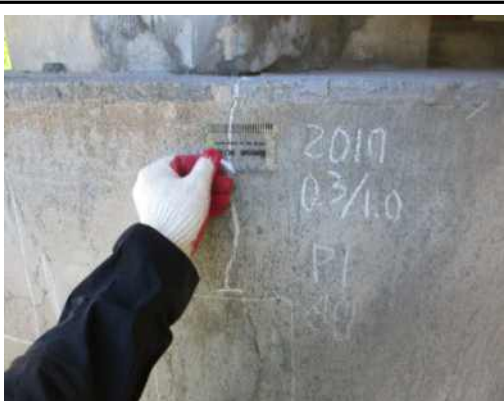
| | <p>• 외관조사 내용</p> <p>① 현황: 균열(cw=0.3mm)</p> <p>② 위치: 교각 P1 (상부)</p> <p>③ 원인: 상부반복하중, 건조수축</p> <p>④ 대책: 주입보수</p> |

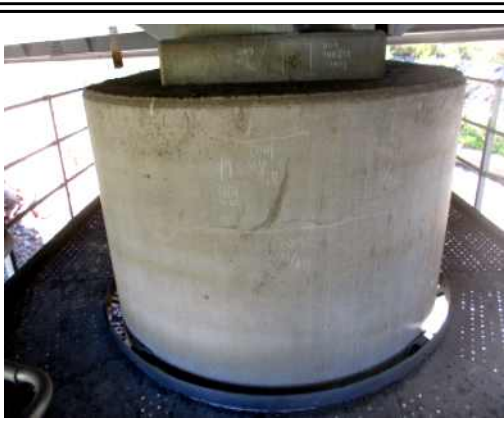
| | <p>• 외관조사 내용</p> <p>① 현황: 균열(cw=0.2mm이하) 및 박락</p> <p>② 위치: 교각 P1 (상부)</p> <p>③ 원인: 재료열화, 상부반복하중, 건조수축<br/>동결융해의 반복 작용</p> <p>④ 대책: 단면복구, 표면처리</p> |

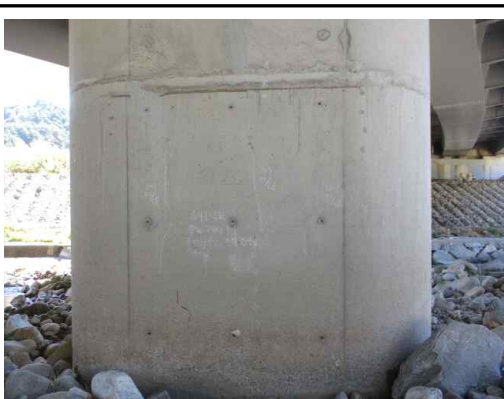
| | <p>• 외관조사 내용</p> <p>① 현황: 콘크리트 구체 표면 침식</p> <p>② 위치: 교각 P1 구체 하부</p> <p>③ 원인: 수세에 의한 침식</p> <p>④ 대책: 유지관찰</p> |

조사결과 교각 표면에 균열( $cw=0.2mm$ 이하)이 다수 나타났고 국부적으로 균열( $cw=0.3mm$ )이 나타남. 대부분의 손상이 경미한 상태이며 추정압축강도, 탄산화 시험 확인 결과에서도 콘크리트 구체의 내구성에는 문제가 없는 것으로 분석됨. 교각 구체 하부에 수세에 의한 침식이 조사되었는데, 손상의 정도는 경미하므로 유지관찰하고, 추후 점검시 손상이 진전되면 교각 세굴방지공 등 조치해야함. 현재 확인된 손상부분에 대해 보수공사를 적용하여 관리하면 충분 할 것으로 판단됨.

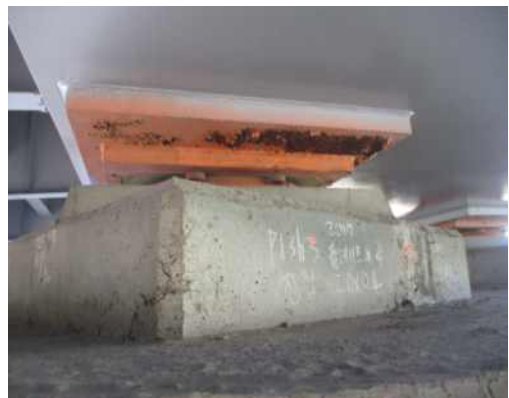
| | · 외관조사 내용 |
|---|---|
| | ② 위치: P1SH3 |

| | · 외관조사 내용 |
|---|---|
| | ① 현황: 받침 부식 |
| | ③ 원인: 습기 흡착, 도장열화 |

받침 본체 도장의 열화로 인한 부식현상이 다수 확인되며, 이는 우수유입이 용이한 받침의 도장열화부에 철과 물, 산소의 이온반응으로 인해 발생 및 촉진되며, 도장 전처리 미흡 및 도장 시공 미흡(온도, 습도, 도장 공법 등), 외부 충격에 따른 수분흡착 등이 열화의 주요한 요인으로 작용함. 이에 유지관리를 위해 재도장 보수가 필요함. 균열 및 단면손상이 발생한 부분에 대해서도 내구성을 유지할 수 있도록 조치하여 유지관리 해야 할 것으로 판단됨.

| | · 외관조사 내용 |
|---|---|
| | ④ 대책: 방청후 재도장 |

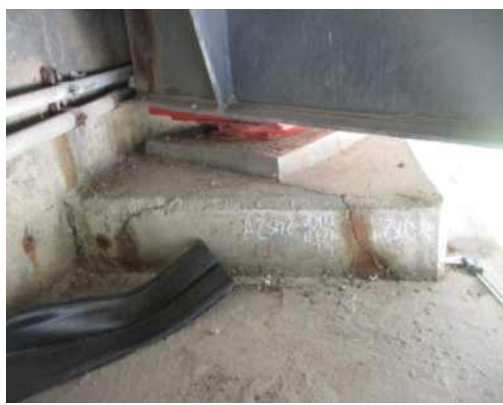
- ① 현황: 받침콘크리트 박락
- ② 위치: A2SH3
- ③ 원인: 상부반복하중, 충격, 진동
- ④ 대책: 단면복구

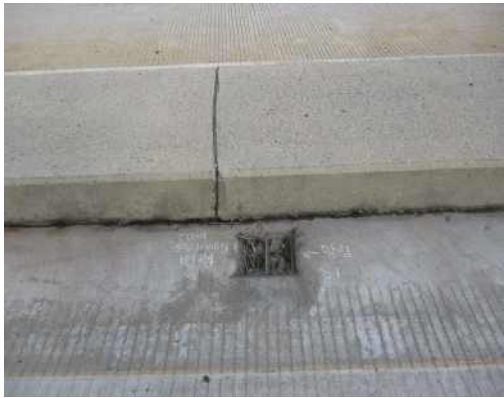
| | • 외관조사 내용 |
|---|---|
| | ② 위치: S1 |

| | • 외관조사 내용 |
|---|---|
| | ① 현황: 배수구 덮개 망실(배수구 막힘) |
| | ③ 원인: 유지관리 미흡 |

배수관 상면의 배수 덮개(스틸 그레이팅)가 절단 또는 탈락 된 상태로 당장의 교면 배수 기능에는 문제가 없겠으나 배수관 보호(큰 덩어리 이물질 유입 방지) 및 차량 주행성(포장면 단차 발생) 등을 고려할 때 배수구 덮개를 설치하여 유지관리해야 하고, 배수구 막힘은 청소를 실시하여 교량 체수가 발생하지 않도록 하고 배수관 부식이 발생한 부분에 대해서는 지속적으로 관찰 또는 교체를 실시하여 유지관리해야 할 것으로 판단됨.

| | • 외관조사 내용 |
|---|---|
| | ④ 대책: 배수구 덮개(스틸그레이팅) 설치 |

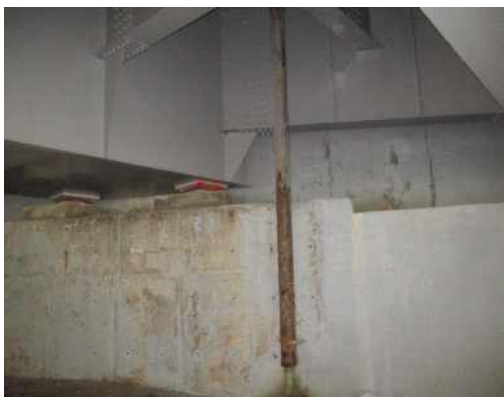
| | • 외관조사 내용 |
|---|---|
| | ② 위치: S2 |

| | • 외관조사 내용 |
|---|---|
| | ① 현황: 배수관 부식 |
| | ③ 원인: 배수관 주변누수 |

| | • 외관조사 내용 |
|---|---|
| | ④ 대책: 유지관찰, 경과 후 재시공 |

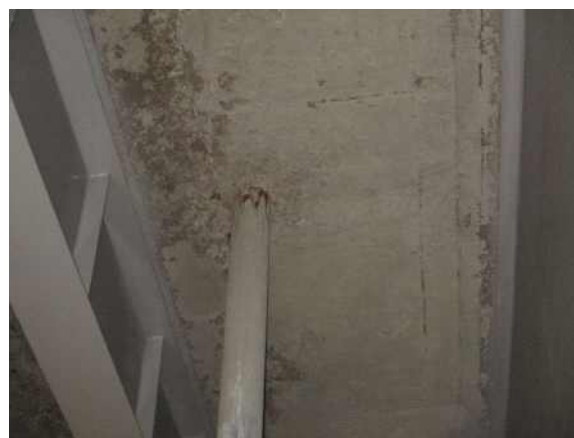
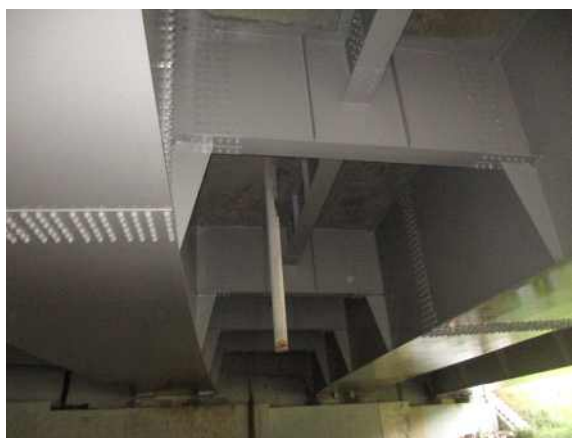
| S1 배수관 부식 | S1 배수관 부식 |

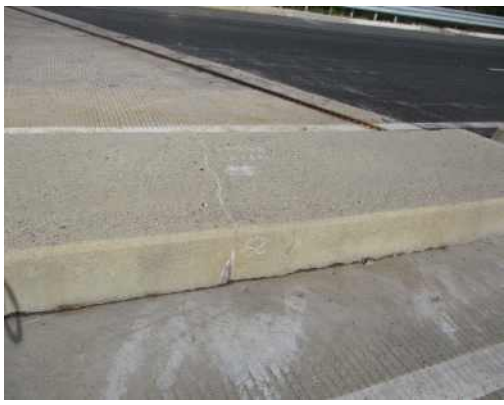
| | ② 위치: S2 |

| | ① 현황: 중앙분리대 균열 및 백태 |
| | ③ 원인: 교량 신축거동, 보수공사 미흡 |

| | ④ 대책: 표면처리 |

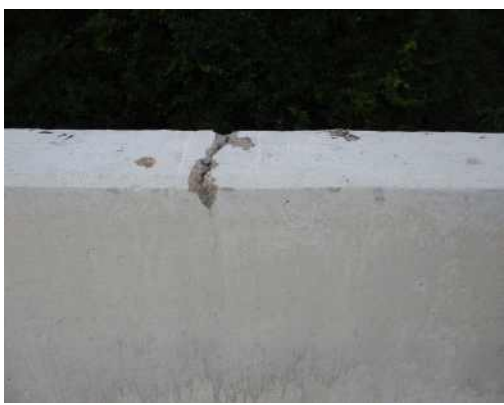
| | ② 위치: S1 |

| | ① 현황: 난간 박락 |

금회 조사된 손상에 대하여 일부 손상에 대하여 보수를 실시하였으나 난간 외측에 박리 등 단면손상이 크게 나타남. 이는 단면열화, 동결융해 반복 작용에 의한 손상이고 단면복구가 요망됨.
