ID : 속사IC2교(인천) S1 교면포장

| <div> <div> </div> <div> <div>간</div> <div>열</div> </div> </div> | <div> <div> </div> <div> <div>망상균열</div> </div> </div> | <div> <div> </div> <div> <div>재료분리</div> </div> </div> | <div> <div>용역명</div> <div>2017년도 대미원천교(강릉)<br/>등 32개소 정밀점검용역</div> </div> |

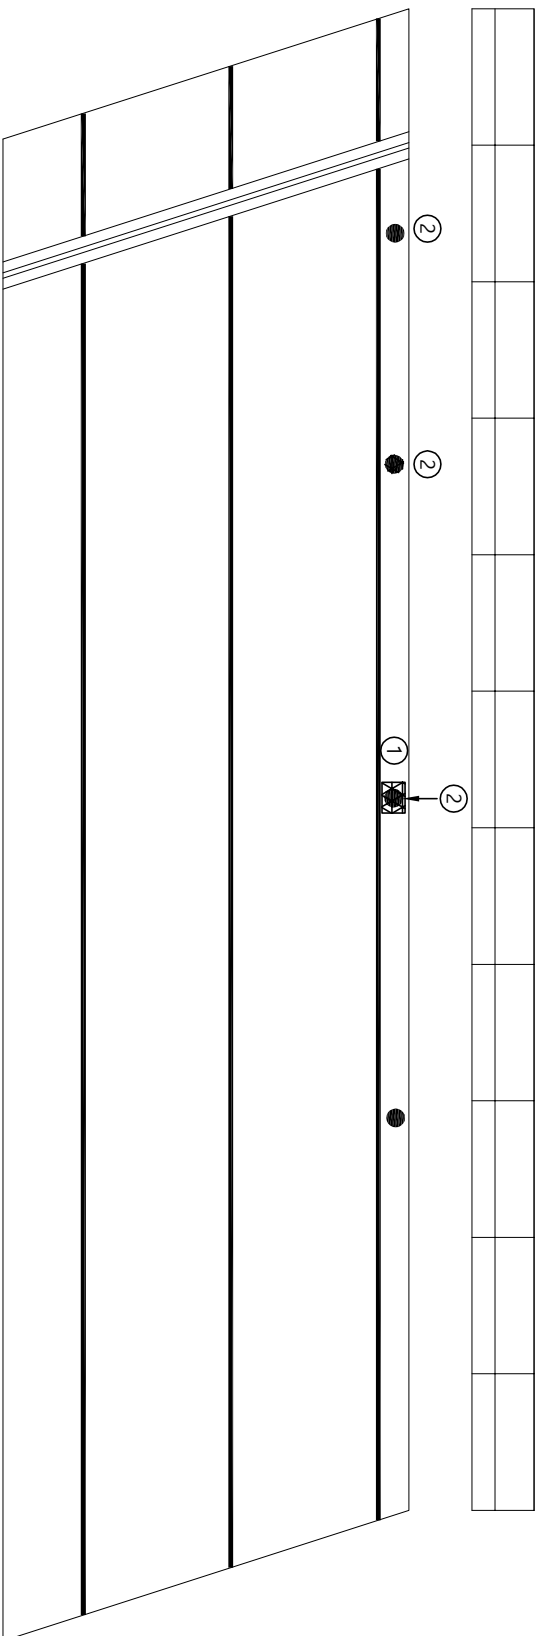
| No. | 시(군)구(읍) | 소재지 | 면적(㎡) | 길이(m) | 폭(m) | 높이(m) | 단위 | 개수 | 소재지 | 비고 |
|---|---|---|---|---|---|---|---|---|---|---|
| 1 | P | 배수구 스텔그레이팅 파손 | | 0.00 | EA | 1 | 1.00 | | | |
| 2 | P | 배수구 막힘 | | 0.00 | EA | 3 | 3.00 | | | |
| 3 | P | 콘크리트 벽리 | | 50.00 | ㎡ | 1 | 30.00 | | | |
| 4 | P | 콘크리트 벽력 | | 40.00 | ㎡ | 1 | 44.00 | | | |

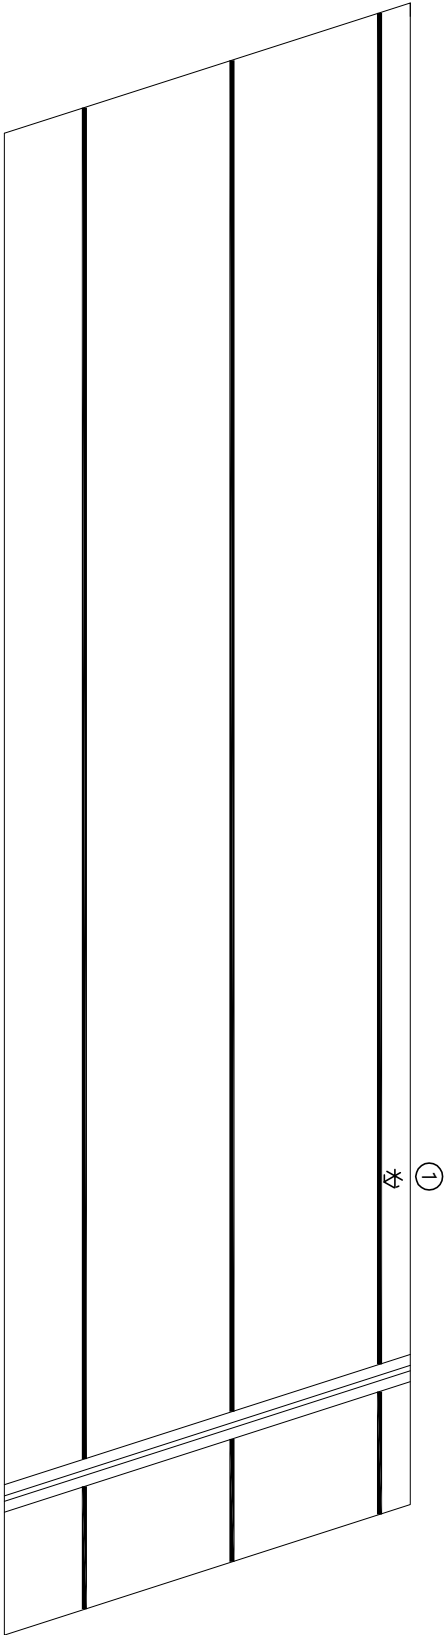
ID : 속사IC2교(인천) S2 교면포장

| No. | 시(件)<br>구(件) | 순상내용 | 폭(mm) | 길이(m) | 너비(m) | 물량 | 단위 | 개수 | 순상물량 | 비고 |
|---|---|---|---|---|---|---|---|---|---|---|
| 1 | P | 배수구 막힘 | | | | 0.00 | EA | 1 | 1.00 | |
| 2 | P | 콘크리트 박락 | | 30.00 | 1.10 | 33.00 | m <sup>3</sup> | 1 | 33.00 | |
| 3 | P | 철근노출 | | 1.00 | 1.10 | 1.10 | m <sup>3</sup> | 1 | 1.10 | |
| 4 | P | 백태 | | 0.10 | 1.00 | 0.10 | m <sup>3</sup> | 1 | 0.10 | |
| 5 | P | 백태 | | 0.10 | 1.00 | 0.10 | m <sup>3</sup> | 1 | 0.10 | |

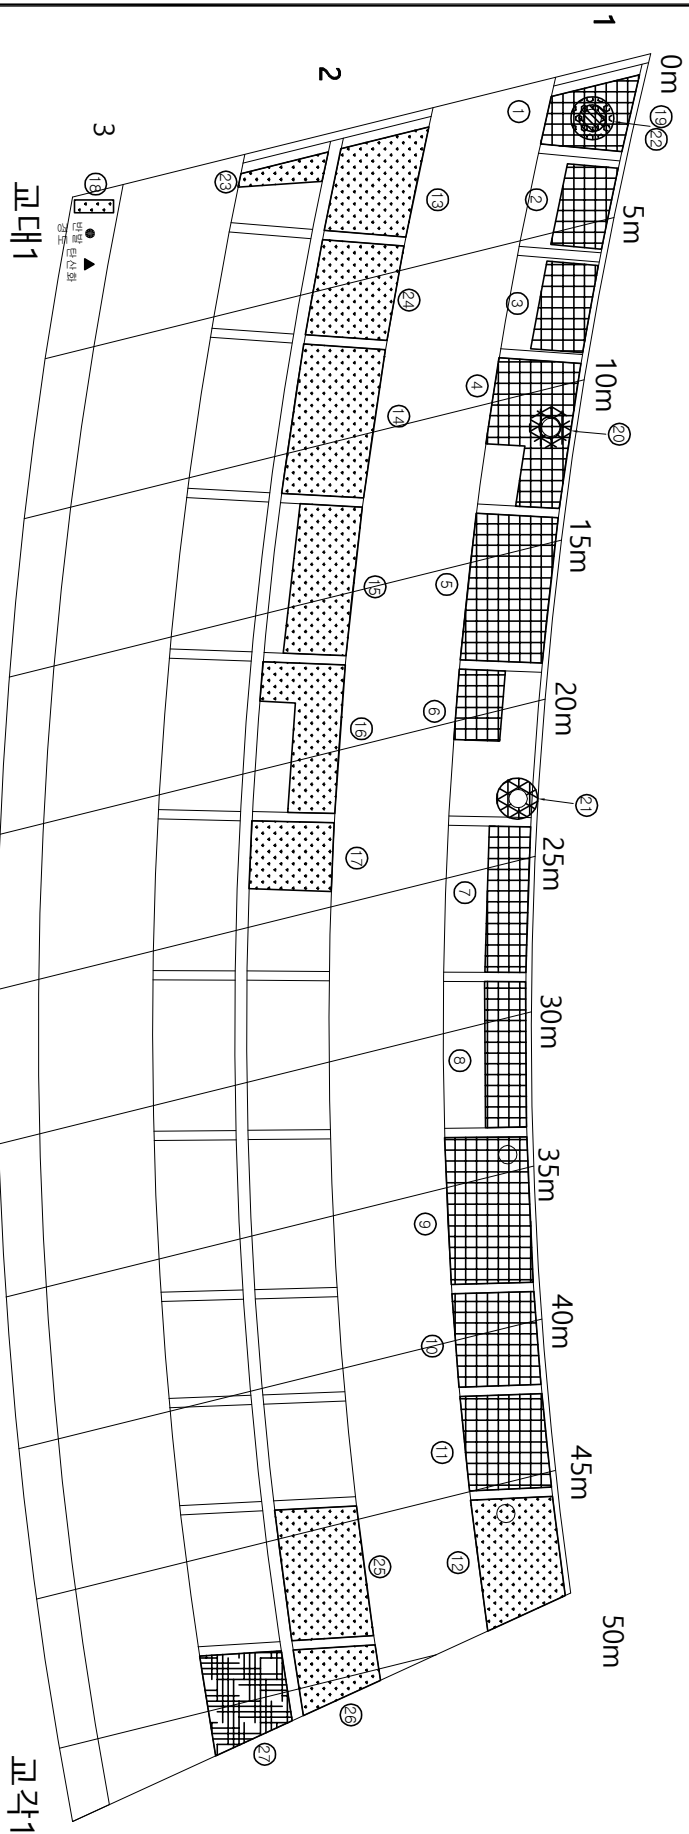
ID : 속사IC2교(인천) S1 바닥판하면

| No. | 식별 | 산상내용 | 폭(mm) | 길이(mm) | 너비(mm) | 둘레 | 단위 | 개소 | 순서회랑 | 비고 |
|---|---|---|---|---|---|---|---|---|---|---|
| 1 | P | 콘크리트 벽리 | | 3.00 | 2.00 | 6.00 | m <sup>2</sup> | 1 | 6.00 | 보수완료 |
| 12 | N | 콘크리트 표면열화(표층벽리) | | 2.00 | 4.00 | 8.00 | m <sup>2</sup> | 1 | 8.00 | 보수완료 |
| 19 | P | 배터 | | 0.60 | 0.60 | 0.36 | m <sup>2</sup> | 1 | 0.36 | 배수구주변 |
| 22 | N | 배수관 부식 | | 4.50 | 0.50 | 2.25 | m <sup>2</sup> | 1 | 2.25 | |
| 27 | N | 망상균열(cw=0.2mm) | | 2.00 | 3.50 | 7.00 | m <sup>2</sup> | 1 | 7.00 | |

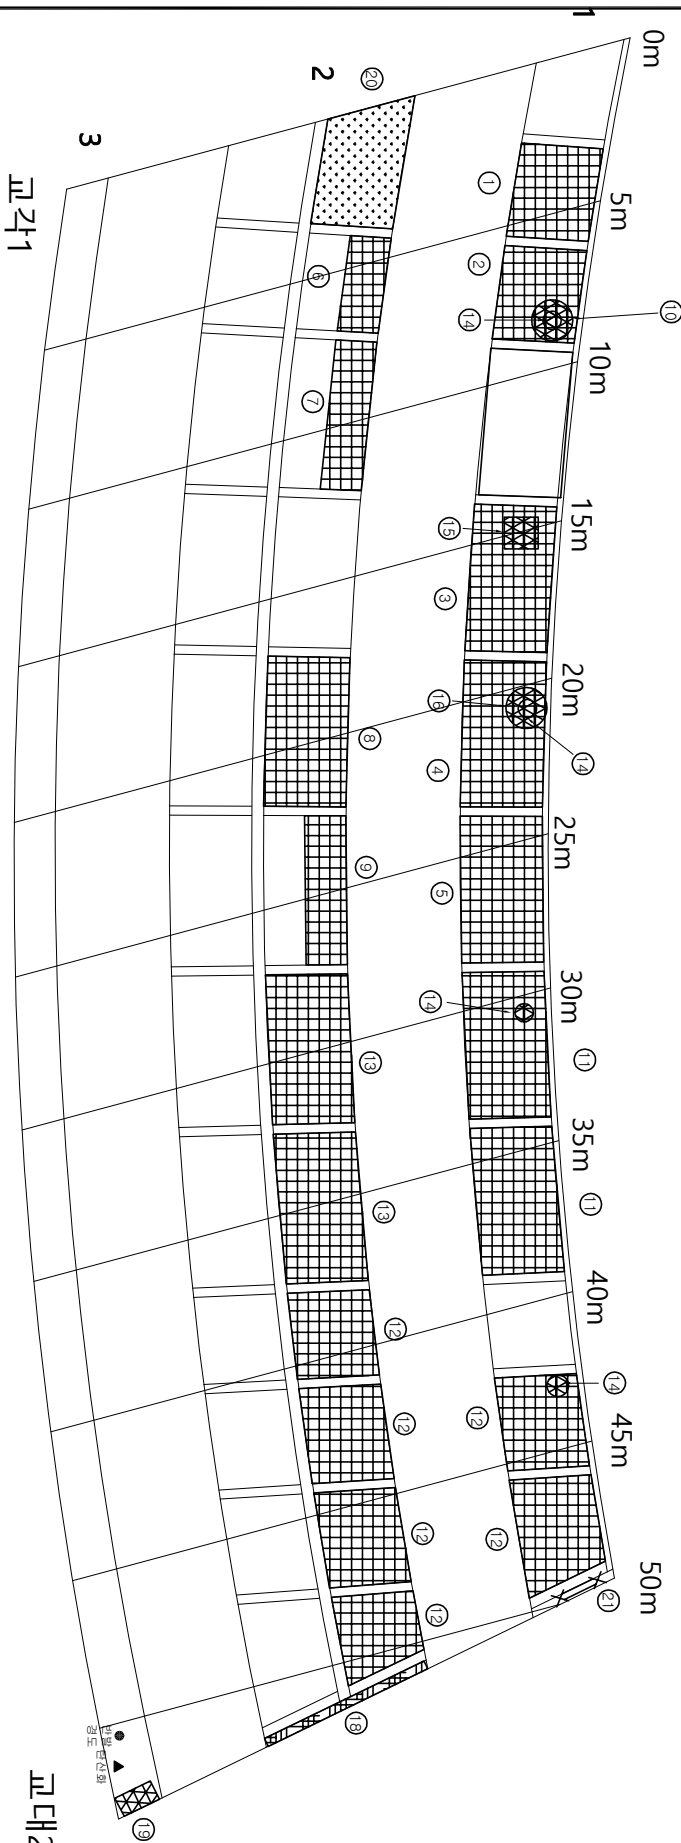
ID : 속사IC2교(인천) S2 바닥판하면

| No. | 식별<br>번호 | 산상내용 | 폭(mm) | 길이(mm) | 너비(mm) | 물량 | 단위 | 개소 | 순차물량 | 비고 |
|---|---|---|---|---|---|---|---|---|---|---|
| 1 | P | 콘크리트 벽리 | | 1.90 | 3.00 | 5.70 | m <sup>2</sup> | 1 | 5.70 | 보수완료 |
| 10 | P | 재료분리 | | 0.20 | 0.40 | 0.08 | m <sup>3</sup> | 1 | 0.08 | 보수완료 |
| 14 | P | 배수관 녹발생 | | 4.50 | | 4.50 | m | 4 | 18.00 | 보수완료 |
| 15 | P | 철근노출 | | 0.20 | 0.30 | 0.06 | m <sup>2</sup> | 1 | 0.06 | 보수완료 |
| 21 | N | 철근노출 | | 0.50 | 1.70 | 0.85 | m <sup>2</sup> | 1 | 0.85 | |

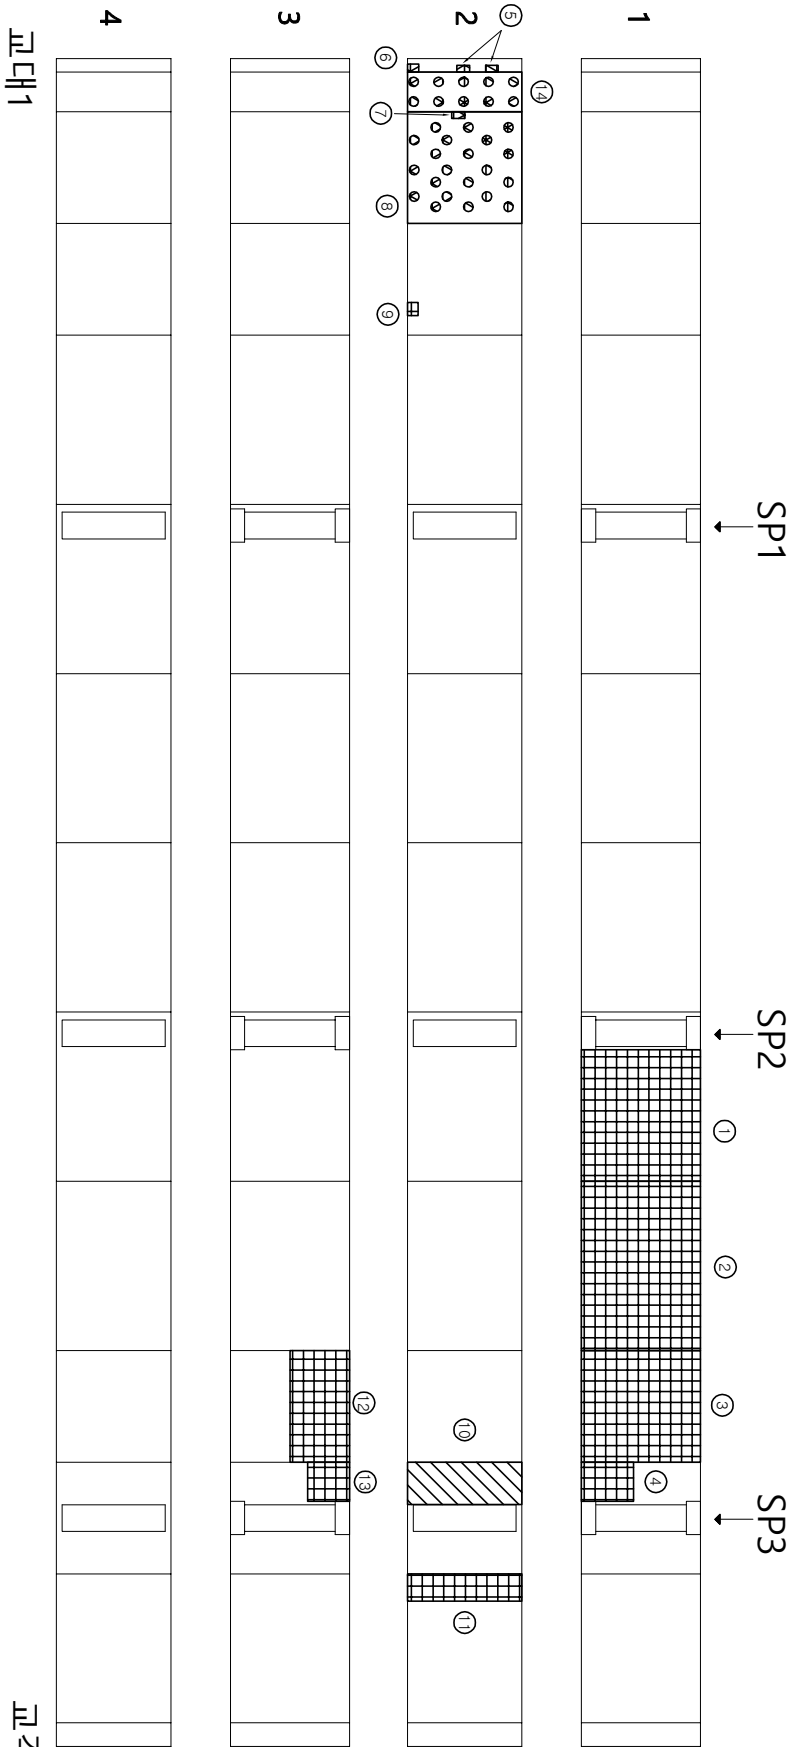
ID : 속사IC2교(인천) S1 G1 주영내부

| No. | 식(%) | 순상내용 | 폭(mm) | 길이(m) | 너비(m) | 물량 | 단위 | 개소 | 순상량(㎥) | 비고 |
|---|---|---|---|---|---|---|---|---|---|---|
| 1 | P | 도장바리 | 2.50 | 4.50 | 11.25 | m <sup>3</sup> | 1 | 11.25 | 보수완료 | |
| 5 | P | 감개부식 | 0.10 | 0.20 | 0.02 | m <sup>3</sup> | 2 | 0.04 | 보수완료 | |
| 8 | P | 우수유입 | 2.50 | 10.00 | 25.00 | m <sup>3</sup> | 1 | 25.00 | 보수완료 | |
| 10 | P | 점부식 | 2.40 | 1.20 | 2.88 | m <sup>3</sup> | 1 | 2.88 | 보수완료 | |
| 14 | P | 우수유입 | 2.50 | 3.75 | 9.38 | m <sup>3</sup> | 1 | 9.38 | | |

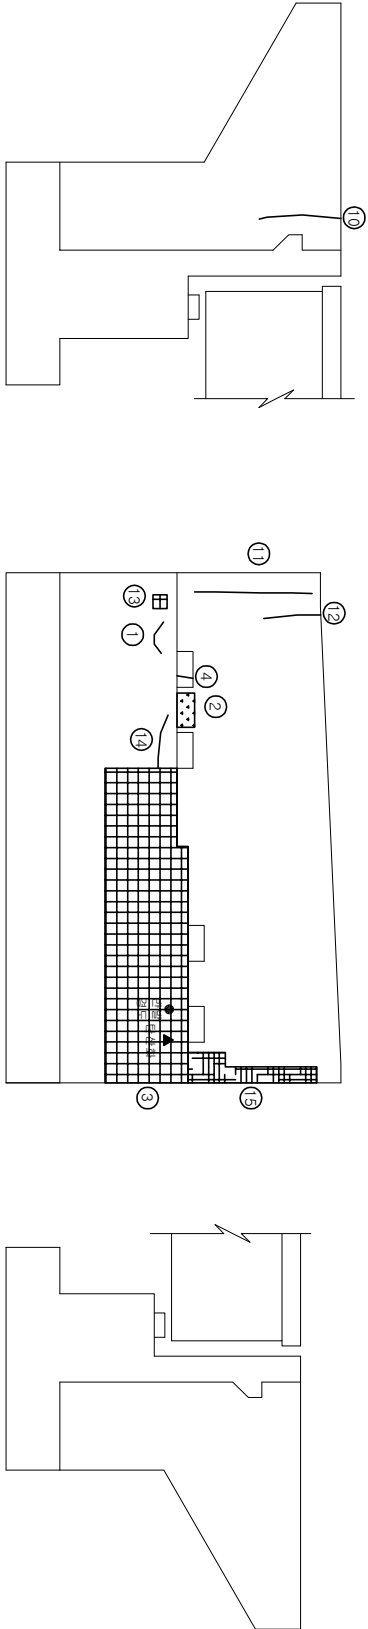
ID : 숙사IC2교(인천) 교대1

| No. | 작업명 | 순상내용 | 폭(mm) | 길이(m) | 너비(m) | 총량 | 단위 | 개소 | 순상량 | 비고 |
|---|---|---|---|---|---|---|---|---|---|---|
| 1 | P | 균열(cw=0.1mm) | 0.10 | 0.30 | | 0.30 | m | 1 | 0.30 | 보수완료 |
| 4 | N | 발정콘크리트 균열(cw=0.3mm) | 0.30 | 0.40 | | 0.40 | m | 1 | 0.40 | 보수완료 |
| 5 | N | 발정장치 부식 | | 0.70 | 0.70 | 0.49 | m <sup>2</sup> | 1 | 0.49 | |
| 14 | N | 균열(cw=0.5mm) | 0.50 | 5.00 | | 5.00 | m | 1 | 5.00 | 보수완료 |
| 23 | N | 평상균열(cw=0.2mm) | | 0.40 | 0.80 | 0.32 | m <sup>2</sup> | 1 | 0.32 | |
