속사IC2교(진입)

### 3. 외관조사

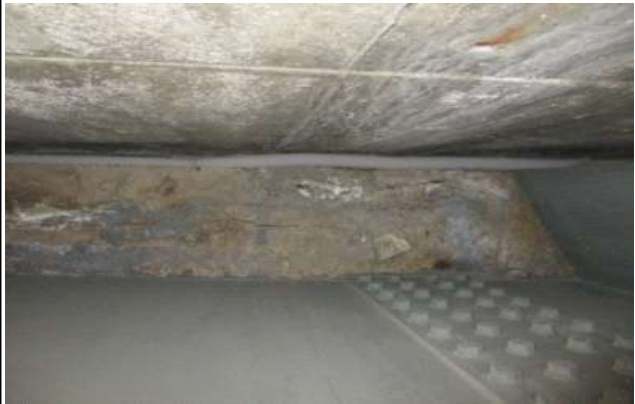
| 시설물명 | | | 속사IC2교(진입) | | |
|---|---|---|---|---|---|
| 1 | S2 | | 2 | S2 | |

| 시설물명 | | | 속사IC2교(진입) | | |
|---|---|---|---|---|---|
| 사진<br>번호 | 경간/<br>지점 | 바닥판<br>콘크리트 박락 및 백태 | 사진<br>번호 | 경간/<br>지점 | 바닥판<br>철근노출 |

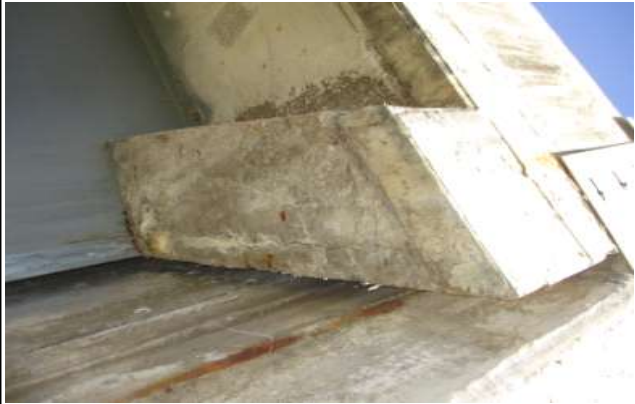
| 3 | S2 | | 4 | S1 | |

| 사진<br>번호 | 경간/<br>지점 | 바닥판<br>콘크리트 박락 | 사진<br>번호 | 경간/<br>지점 | 바닥판<br>망상균열 |

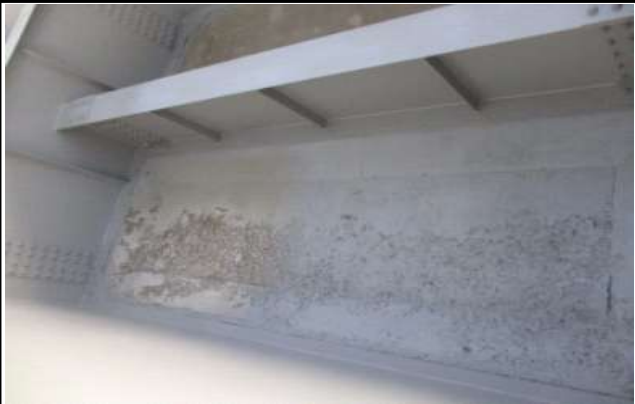
| 5 | S1 | | 6 | 전구간 | |

| 사진<br>번호 | 경간/<br>지점 | 바닥판<br>콘크리트 표면열화(표층박리) | 사진<br>번호 | 경간/<br>지점 | 거더<br>양호 |

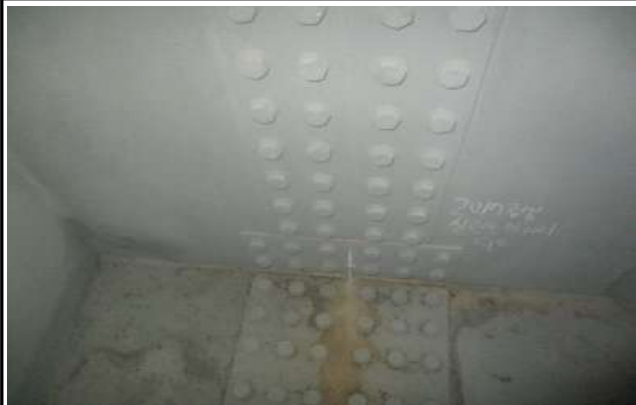
| 7 | S1G2 | | 8 | S1G1 | | |

| 사 진<br>번 호 | 경 간/<br>지 점 | 거 더<br>SPLICE부 실링재 미처리<br>(우수유입) | 사 진<br>번 호 | 경 간/<br>지 점 | 거 더<br>강 제 부 식 | |

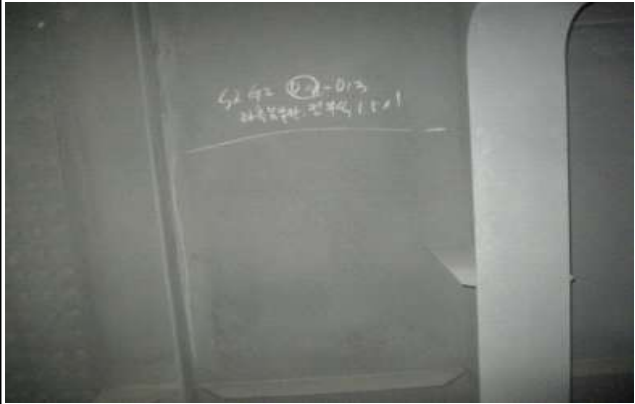
| 9 | S2G2 | | 10 | S2 | |

| 사진<br>번호 | 경 간/<br>지점 | 거더<br>점부식 | 사진<br>번호 | 경 간/<br>지점 | 가로보<br>도장박리(부식) |

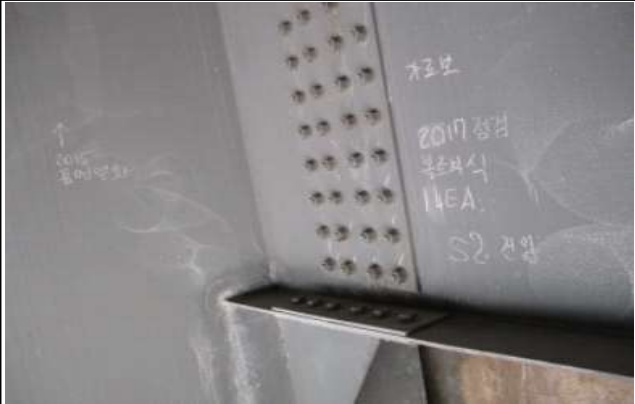
| 11 | S2 | | 12 | S2 | |

| 사진<br>번호 | 경 간/<br>지점 | 가로보<br>볼트부식 | 사진<br>번호 | 경 간/<br>지점 | 가로보<br>강재부식 |

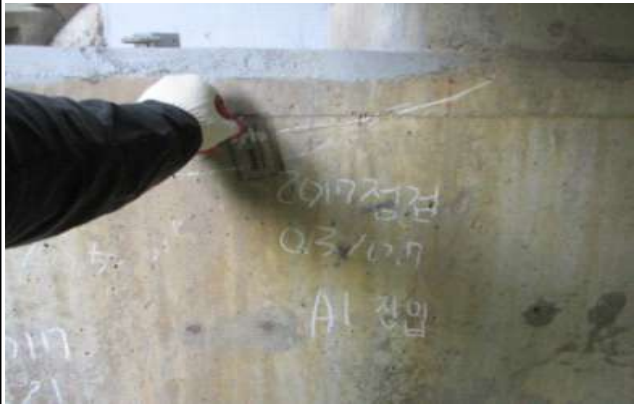
| 시설물명 | | | 속사IC2교(진입) | | |
|---|---|---|---|---|---|
| 13 | A1 | | 14 | A2 | |

| 시설물명 | | | 속사IC2교(진입) | | |
|---|---|---|---|---|---|
| 사진<br>번호 | 경간/<br>지점 | 교대<br>균열(cw=0.3mm) | 사진<br>번호 | 경간/<br>지점 | 교대<br>콘크리트 박리 |

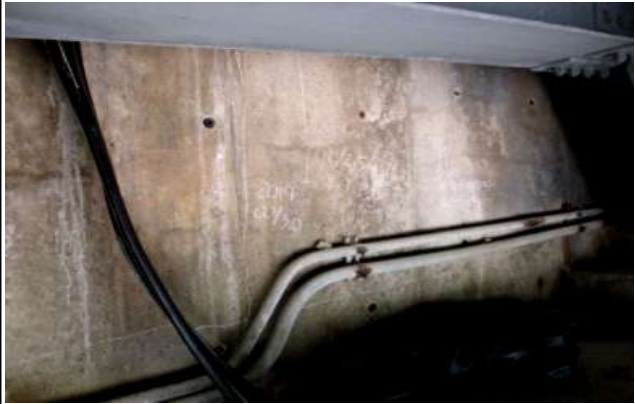
| 15 | A2 | | 16 | P1 | |

| 사진<br>번호 | 경간/<br>지점 | 교대<br>균열(0.2~0.3mm), 백태 | 사진<br>번호 | 경간/<br>지점 | 교각<br>망상균열 및 백태 |

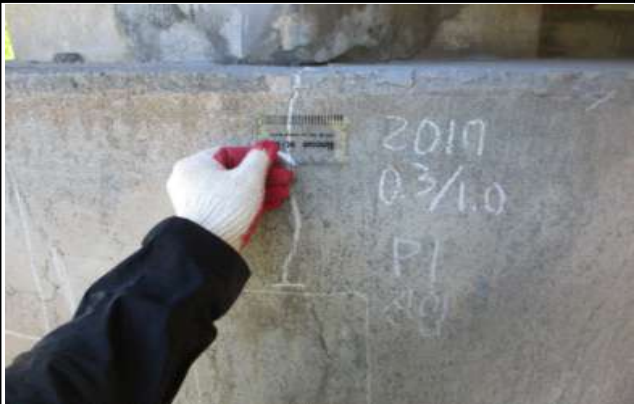
| 17 | P1 | | 18 | P1 | |

| 사진<br>번호 | 경간/<br>지점 | 교각<br>균열(cw=0.3mm) | 사진<br>번호 | 경간/<br>지점 | 교각<br>균열(cw=0.2mm이하) 및 박락 |

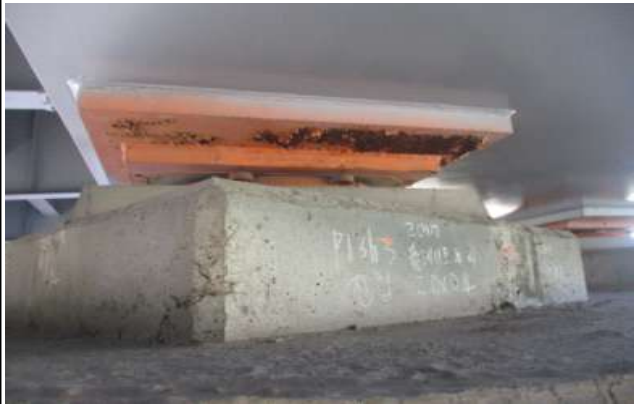
| 시설물명 | | | 속사IC2교(진입) | | |
|---|---|---|---|---|---|
| 19 | P1Sh3 | | 20 | P1Sh4 | |

| 시설물명 | | | 속사IC2교(진입) | | |
|---|---|---|---|---|---|
| 사진<br>번호 | 경간/<br>지점 | 반침<br>반침 부식 | 사진<br>번호 | 경간/<br>지점 | 반침<br>반침 콘크리트 시공불량 |

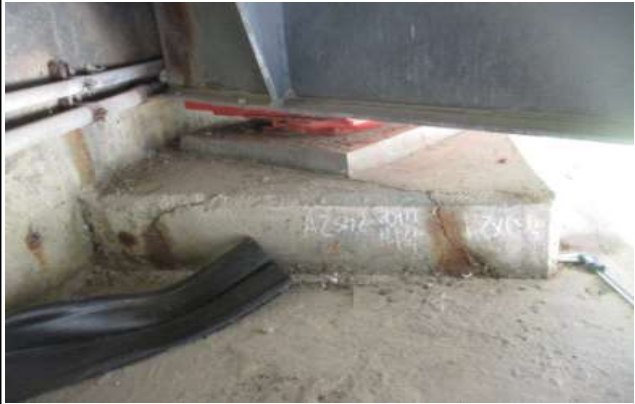
| 21 | A2Sh3 | | 22 | S2 | |

| 사진<br>번호 | 경간/<br>지점 | 반침<br>반침 콘크리트 박락 | 사진<br>번호 | 경간/<br>지점 | 교면포장<br>포장균열(종방향,횡방향) |

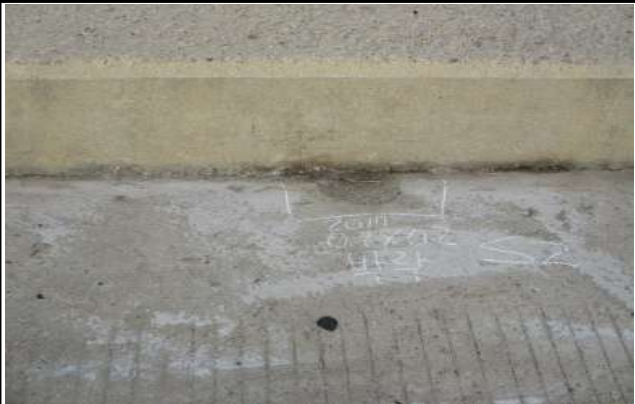
| 23 | S2 | | 24 | S1 | |

| 사진<br>번호 | 경간/<br>지점 | 교면포장<br>포장부 LMC 박락 | 사진<br>번호 | 경간/<br>지점 | 배수시설<br>배수구 덮개 망실(배수구 막힘) |

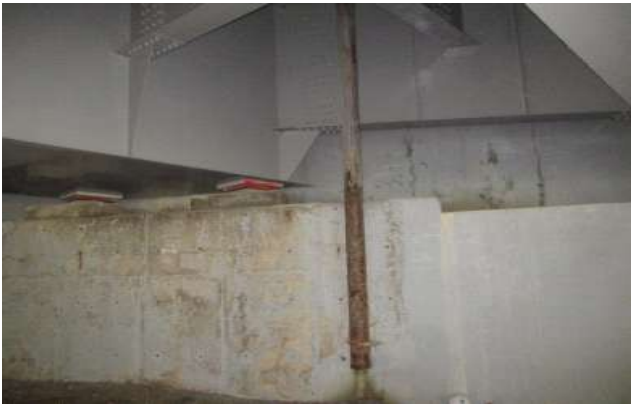
| 시설물명 | | | 속사IC2교(진입) | | |
|---|---|---|---|---|---|
| 25 | S2 | | 26 | S2 | |

| 시설물명 | | | 속사IC2교(진입) | | |
|---|---|---|---|---|---|
| 사진<br>번호 | 경간/<br>지점 | 배수시설<br>배수관 부식 | 사진<br>번호 | 경간/<br>지점 | 난간, 연석, 중앙분리대<br>중앙분리대 균열 및 백태 |

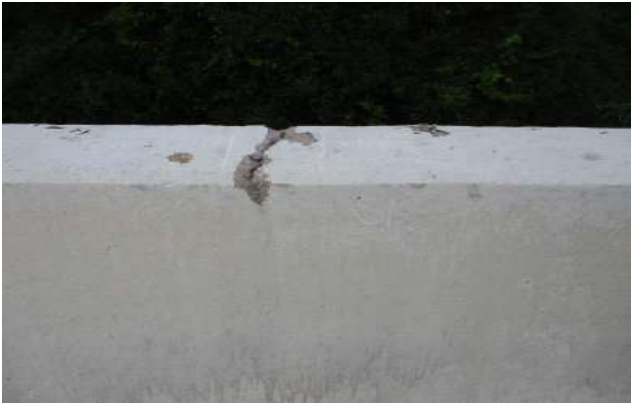
| 27 | S1 | | 28 | A1 | |

| 사진<br>번호 | 경간/<br>지점 | 난간, 연석, 중앙분리대<br>난간 박락 | 사진<br>번호 | 경간/<br>지점 | 신축이음<br>신축이음 장치부식,<br>유간부 토사퇴적 |

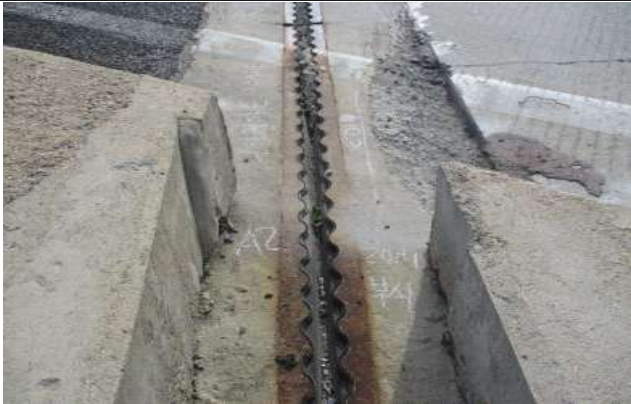
| 29 | A2 | |

| 사진<br>번호 | 경간/<br>지점 | 신축이음<br>후타재 파손(박리,박락), 균열 |
