# 대미원천교(강릉) 등 32개소 정밀점검보고서 - 속사IC2교(진출) -

2017. 12.

한국도로공사

# 제 출 문

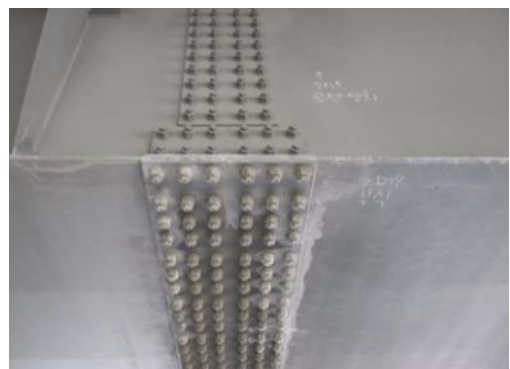
| | <p>· 외관조사 내용</p> <p>① 현황: SPLICE 볼트부식</p> <p>② 위치: S2G1 (거더외부)</p> <p>③ 원인: 전처리 미흡, 습기흡착, 도장열화</p> <p>④ 대책: 재도장</p> |

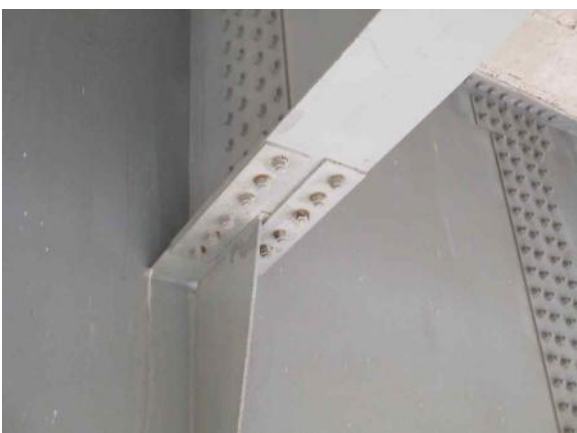
| 2015년 진단 시 강재부식 | → 보수 → | 점검 중 보수실시 |

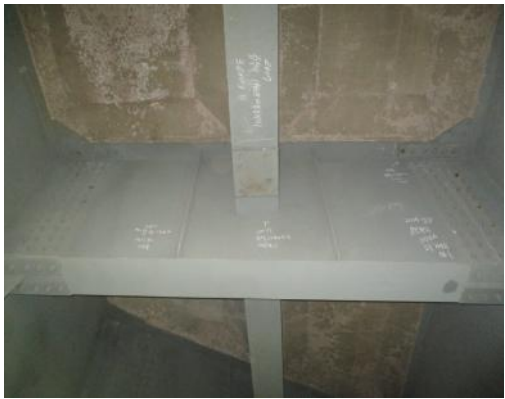
| | ① 현황: 강재부식 |
| | ② 위치: S1 가로보, 세로보 |

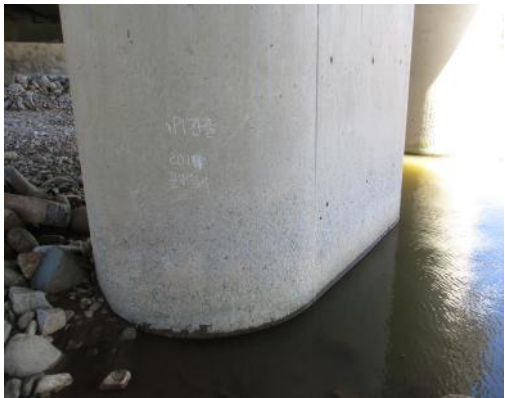
| | · 외관조사 내용 |
|---|---|
| | ① 현황: 표면침식 |
| | ② 위치: 교각 P1 (교각 구체) |

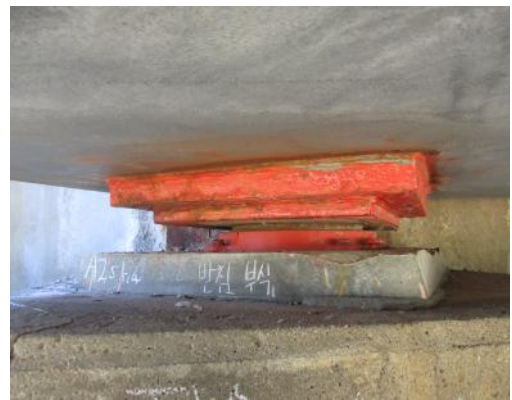
| | ① 현황: 받침 부식 |
| | ② 위치: A2SH4 |
| | ③ 원인: 습기 흡착, 도장 열화 |

| | ④ 대책: 방청후 재도장 |

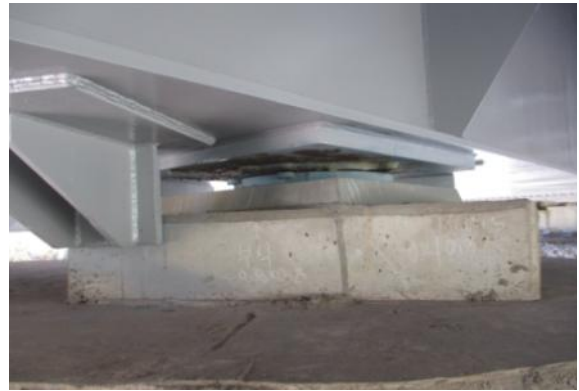
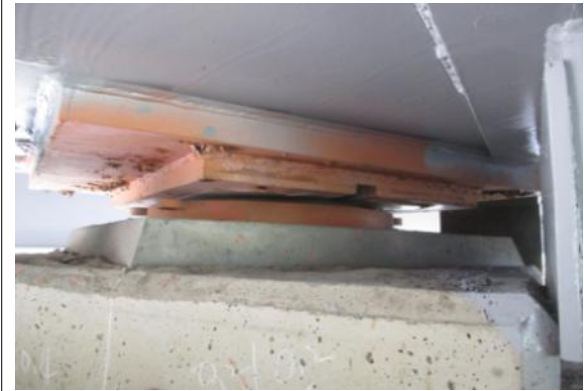
| 받침 부식 P1SH1 | 받침 부식 P1SH2 |

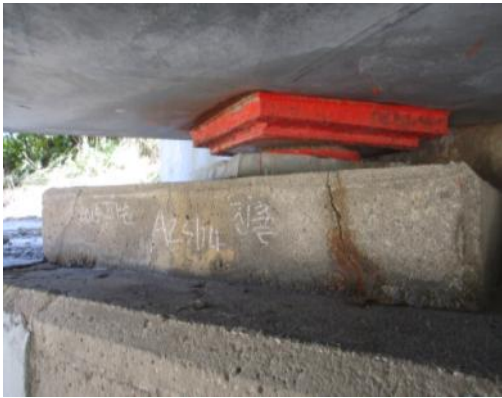
| | · 외관조사 내용 |
|---|---|
| | ① 현황: 받침콘크리트 파손 |
| | ② 위치: A2SH4 |

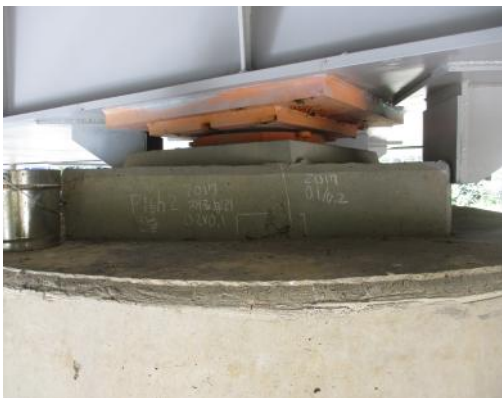
| | · 외관조사 내용 |
|---|---|
| | ① 현황: 받침콘크리트 재료분리 및 균열 (cw=0.2mm이하) |
| | ② 위치: P1SH4 |
| | ③ 원인: 시공불량, 건조수축 |

| | · 외관조사 내용 |
|---|---|
| | ④ 대책: 단면복구, 표면처리 |

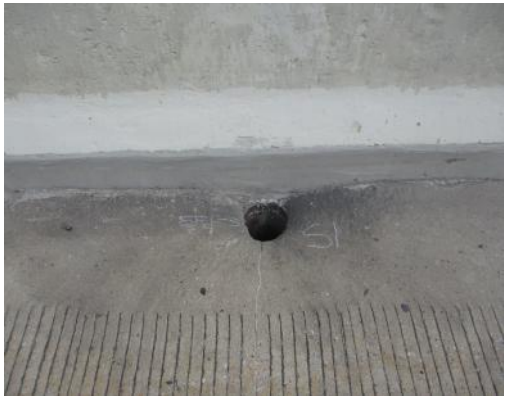
| | • 외관조사 내용 |
|---|---|
| | ① 현황: 배수구 덮개 망실(탈락) |
| | ② 위치: S1 |
| | ③ 원인: 유지관리 미흡 |

| | • 외관조사 내용 |
|---|---|
| | ④ 대책: 배수구 덮개(스틸그레이팅) 설치 |

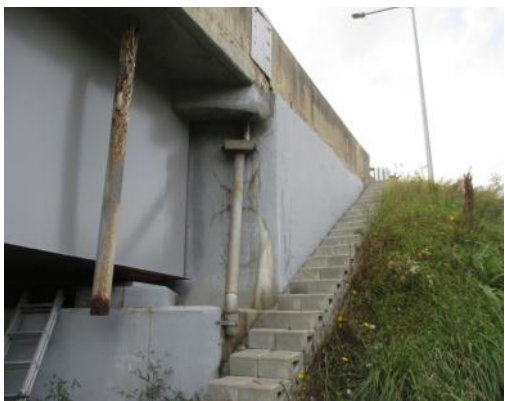
| | • 외관조사 내용 |
|---|---|
| | ① 현황: 배수관 부식 |
| | ② 위치: 교량 전체 |
| | ③ 원인: 배수관 주변누수 및 재료열화 |

| | • 외관조사 내용 |
|---|---|
| | ④ 대책: 발청후 재도장, 경과후 재시공 |

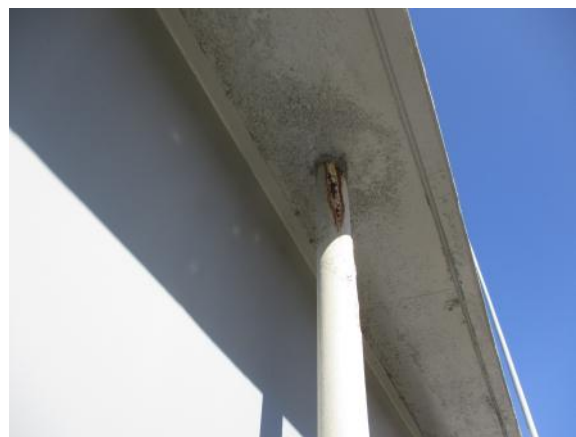
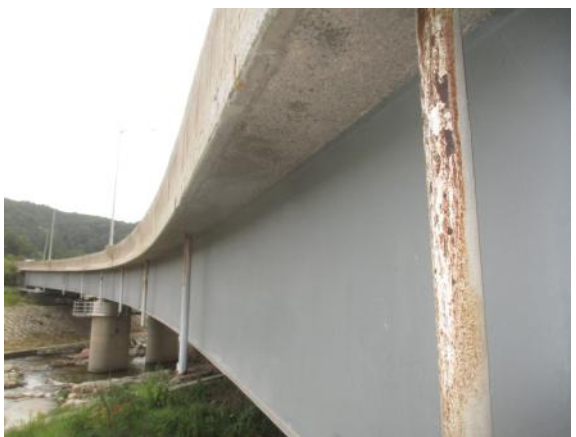
| S1 배수관 부식 | S2 배수관 부식 |

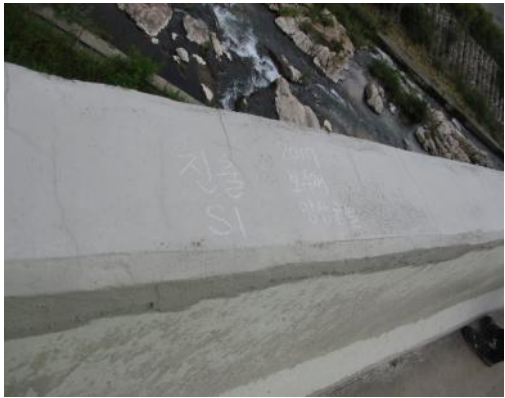
| | · 외관조사 내용 |
|---|---|
| | ① 현황: 난간 보수재 망상균열 |
| | ② 위치: S1 |
| | ③ 원인: 교량 신축거동, 휨균열 건조수축 |

| | · 외관조사 내용 |
|---|---|
| | ④ 대책: 표면처리 |

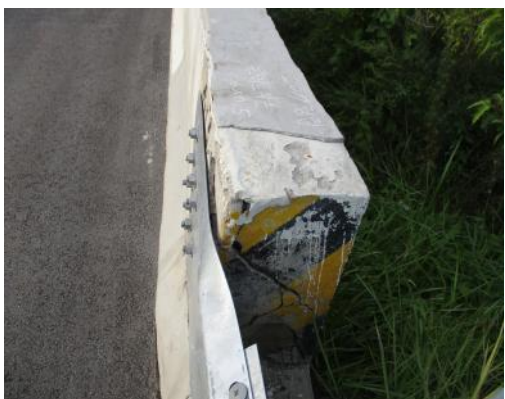
| | · 외관조사 내용 |
|---|---|
| | ① 현황: 난간 파손 |
| | ② 위치: S1 |
