# 대미원천교(강릉) 등 32개소 정밀점검보고서 - 속사IC2교(진출) -

2017. 12.

한국도로공사

# 속사IC2교(진출) 정밀점검 결과표

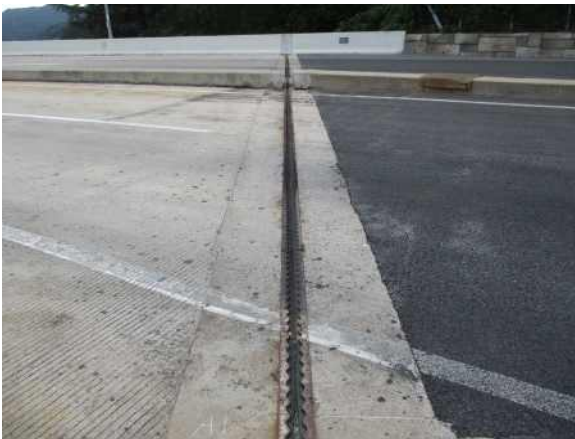
| 교면포장 | 신축이음장치 |

· 신축이음 : 금회 점검(신축이음 후타재 균열, 박락, 본체 부식 발생) 중 신축이음 장치 교체를 실시하였으며, 현재 양호한 상태로 진단 및 점검시 지속적으로 확인하여 유지관리를 하여야함.

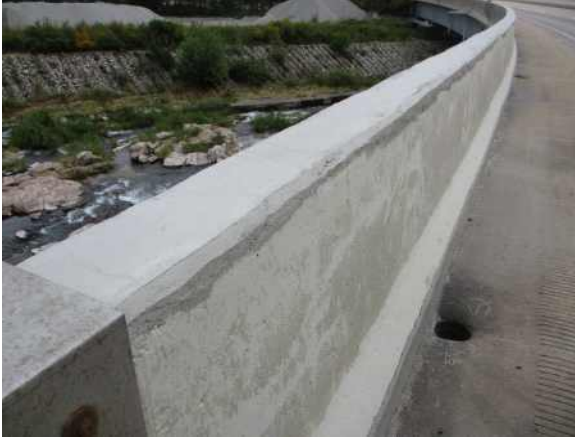
| 배수관 | 방호난간 |

· 난간 : 금회 조사된 손상에 대하여 일부 손상에 대하여 보수를 실시하였으나 난간 외측에 콘크리트 박락, 철근노출 등의 단면손상이 나타남. 이는 단면열화, 동결융해 반복 작용에 의한 손상이고 단면복구가 요망됨.

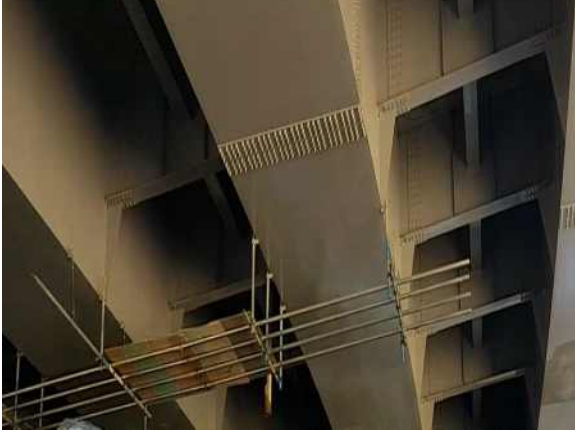
| 바닥판 | 거더, 가로보 |

기 진단시 조사되었던 백태, 박리 등 단면손상은 금회 과업기간 중 보수를 실시하여 상태가 양호하고, 국부적으로 발생한 균열( $cw=0.4mm$ )는 초기건조수축, 단면 열화, 동결융해 반복 작용에 따른 손상으로 주입보수가 요망되고, 전반적으로 발생한 콘크리트 표면열화(표층박리)는 동결융해 반복 작용으로 콘크리트 표면이 열화되어 표면처리가 요망됨. 단부에 발생한 철근노출은 신축이음 누수에 의한 빗물(용빙제 등 화학물질 포함)이 부재의 표면에 흡착되고 열화가 진행됨에 따라 발생한 현상으로 단면복구가 요망됨.

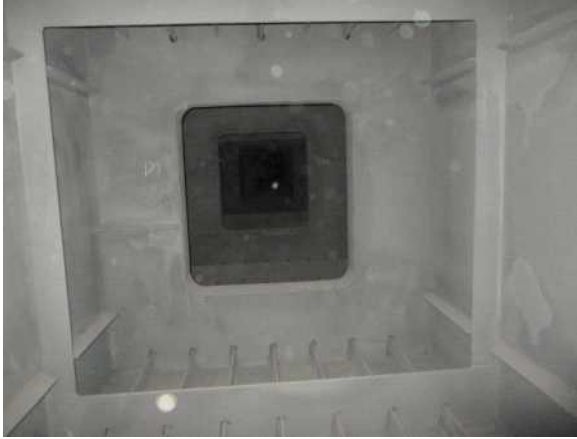
| <p>거더 내부</p> | <p>받침(고정단)</p> |

금회 점검 과업 기간 중 거더의 재도장 보수공사를 실시함에 따라 거더 내·외부는 전반적으로 양호한 상태를 유지하는 것으로 확인되었으나 거더 내부의 SPLICE부 실링재 미처리가 조사됨. 거더 간 이음부인 Splice부에 실링 마감처리를 실시하여 내부 우수유입을 차단하여 더 이상 우수유입으로 인한 손상이 발생하지 않도록 보수가 요망됨.

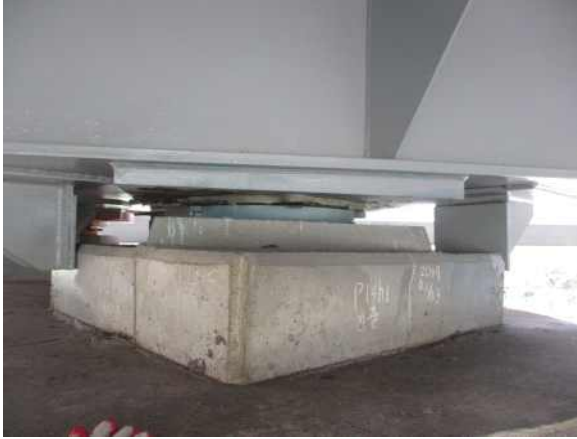
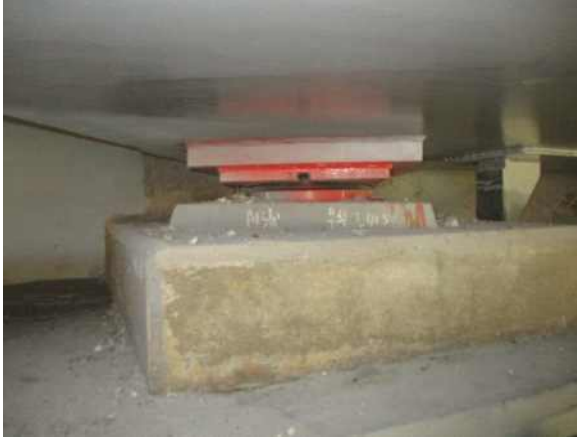
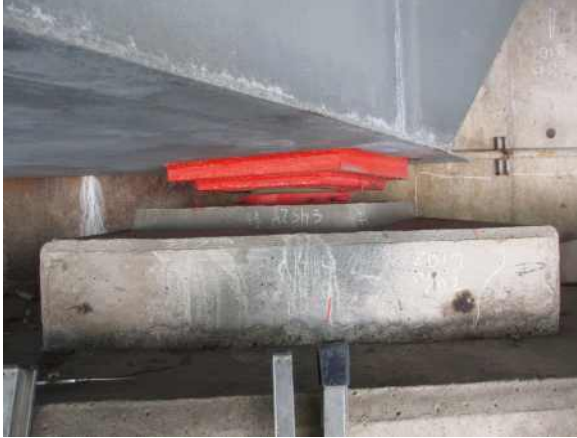
받침 본체 도장의 열화로 인한 부식현상이 다수 확인되며, 이는 우수유입이 용이한 받침의 도장열화부에 철과 물, 산소의 이온반응으로 인해 발생 및 촉진되며, 도장 전처리 미흡 및 도장 시공 미흡(온도, 습도, 도장 공법 등), 외부 충격에 따른 수분흡착 등이 열화의 주요한 요인으로 작용함. 이에 유지관리를 위해 재도장 보수가 필요함. 균열 및 단면손상이 발생한 부분에 대해서도 내구성을 유지할 수 있도록 조치하여 유지관리 해야 할 것으로 판단됨.

받침콘크리트 및 모르타르의 균열, 박리, 박락이 확인되며 이는 오랜 공용기간동안의 지속적인 사하중, 활하중, 진동과 재료의 열화에 따른 현상으로 판단되며 손상부에 대한 단면복구를 실시하여 유지관리함이 타당함.

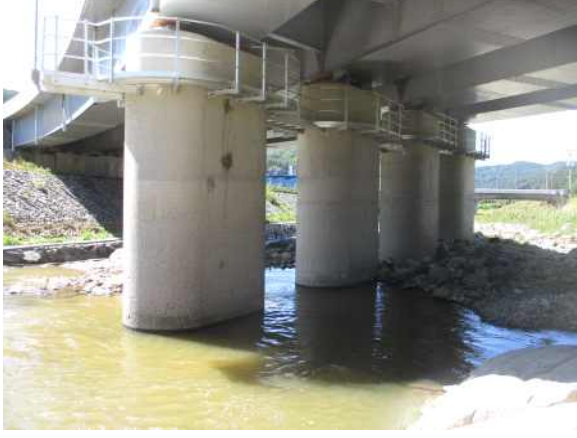
| <p>교각</p> | <p>교대</p> |

교각 표면에 균열( $cw=0.2\text{mm}$ 이하)이 나타났고 국부적으로 박리 및 박락 등 단면 손상이 나타남. 대부분의 손상이 경미한 상태이며 추정압축강도, 탄산화 시험 확인 결과에서도 콘크리트 구체의 내구성에는 문제가 없는 것으로 분석됨. 교각 구체 하부에 수세에 의한 침식이 조사되었는데, 손상의 정도는 경미하므로 유지관찰하고, 추후 점검시 손상이 진전되면 교각 세굴방지공 등을 조치해야함. 현재 확인된 손상 부분에 대해 보수공사를 적용하여 관리하면 충분 할 것으로 판단됨.

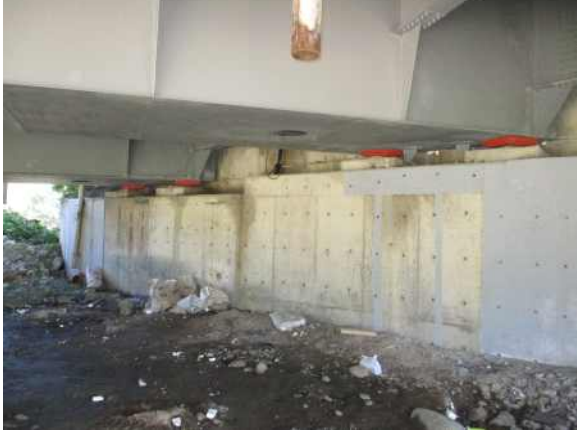
금회 과업기간 중 교대에 표면처리를 실시하여 기 진단(2015)에서 조사된 균열( $cw=0.2\text{mm}$ 이하), 백태손상은 보수 완료된 상태이며, 국부적으로 보수재 균열( $cw=0.1\text{mm}$ ), 국부적인 콘크리트 박락이 조사되어 표면처리, 단면복구가 요망됨.
