## 제 3장 현장조사

### 3.1.3 교량의 일반사항

- ▷ 상부구조 : 강박스거더교(Steel Box Girder), 2경간 연속교량
- ▷ 하부구조 : 교대 - 역T형(전면기초), 교각 - 구주식(전면기초)
- ▷ 받침 : 포트받침(교대 1600kN, 교각 3500kN)
- ▷ 신축이음 : New Moncell Joint (A1, A2)

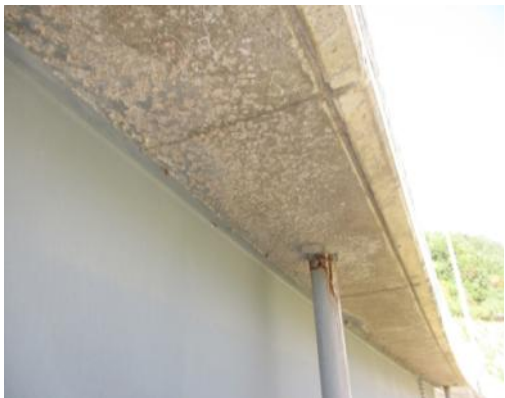
| | · 외관조사 내용 |
|---|---|
| | ① 현황: 콘크리트 표면열화(표층박리) |
| | ② 위치: S2 바닥판(캔틸레버부) |
| | ③ 원인: 부재열화, 습기흡착 |

| | · 외관조사 내용 |
|---|---|
| | ④ 대책: 단면복구, 표면처리 |

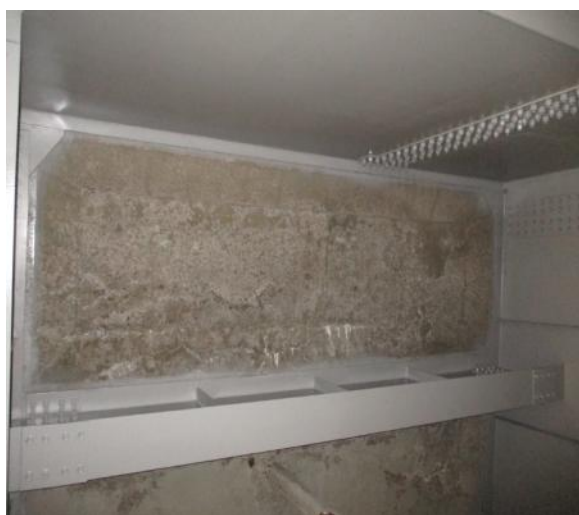
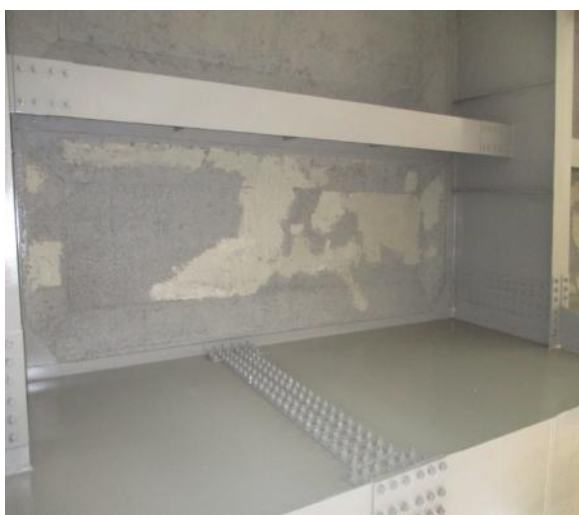
| 콘크리트 표면열화(표층박리) | 콘크리트 표면열화(표층박리) |

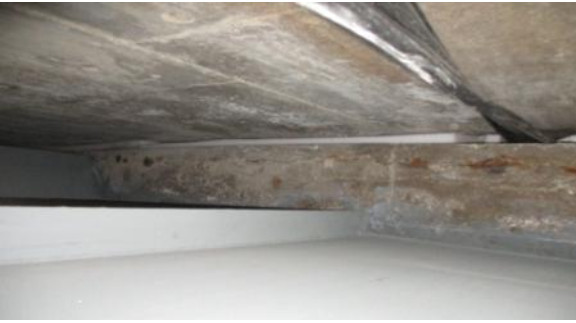
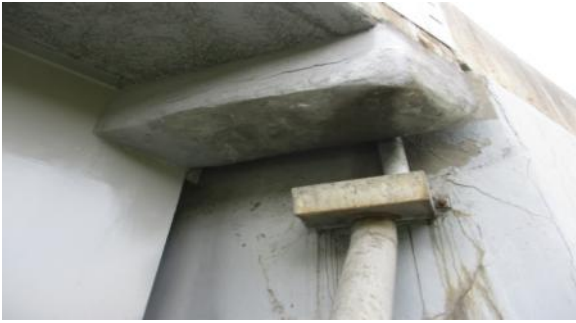
| | ① 현황: 콘크리트 박락 (열화) |
| | ③ 원인: 습기흡착, 표면열화, 동결융해 반복 작용, 신축이음 누수 |

| S2 단부 콘크리트 박락 (열화) | S1 캔틸레버부 콘크리트 박락 |

| | ④ 대책: 단면복구 |

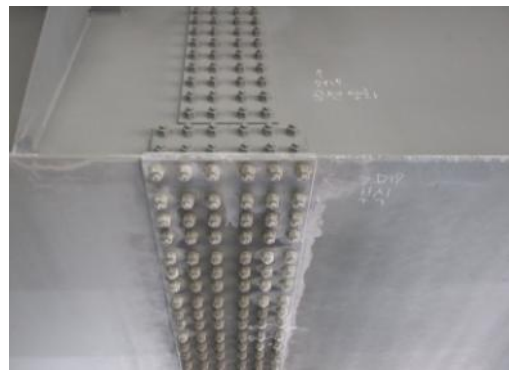
| | <p>· 외관조사 내용</p> <p>① 현황: SPLICE 볼트부식</p> <p>② 위치: S2G1 (거더외부)</p> <p>③ 원인: 전처리 미흡, 습기흡착, 도장열화</p> <p>④ 대책: 재도장</p> |

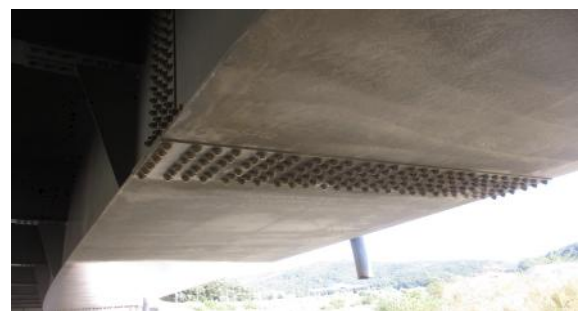
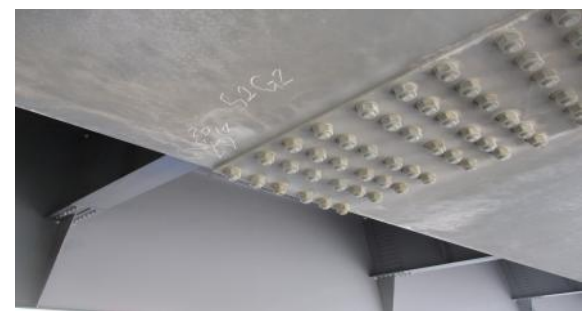
| S2G2 거더외부 SPLICE 볼트부식 | S2G2 거더외부 SPLICE 볼트부식 |

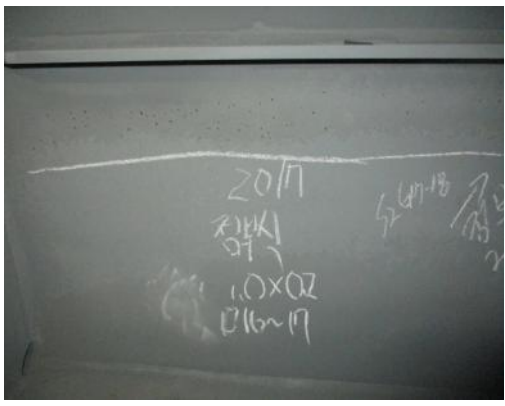
| | <p>• 외관조사 내용</p> <p>① 현황: 점부식</p> <p>② 위치: S2G2 Web</p> <p>③ 원인: 전처리 미흡, 습기흡착, 도장열화</p> <p>④ 대책: 방청후 재도장</p> |

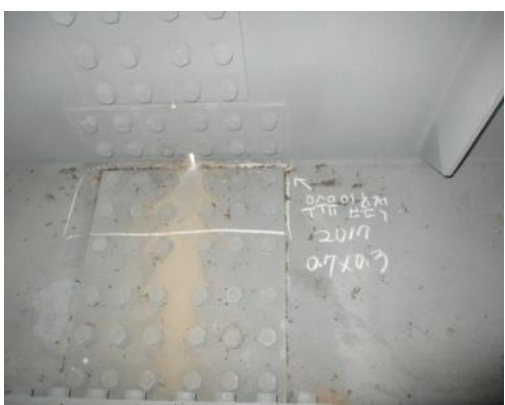
| | <p>• 외관조사 내용</p> <p>① 현황: SPLICE부 실링재 미처리(우수유입)</p> <p>② 위치: S1G2 하부플랜지</p> <p>③ 원인: 시공 마감불량</p> <p>④ 대책: 실링보수</p> |

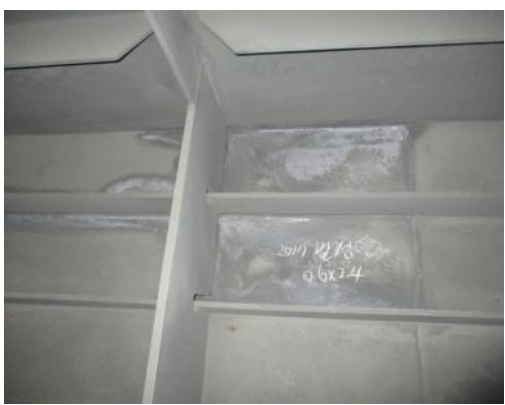
| | <p>• 외관조사 내용</p> <p>① 현황: 하부플랜지 발청</p> <p>② 위치: S2G1</p> <p>③ 원인: 실링재 미처리로 인한 우수유입</p> <p>④ 대책: 방청후 재도장</p> |

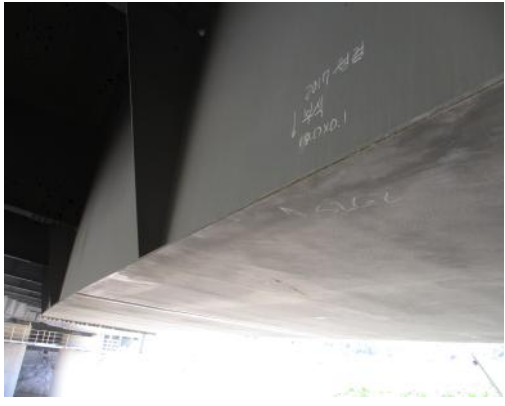
| | <p>① 현황: 강재부식</p> | |
| | <p>② 위치: 거더 전반적 부식</p> | |
| | <p>③ 원인: 전처리 미흡, 습기흡착, 도장열화</p> | |

| | <p>④ 대책: 재도장</p> | |

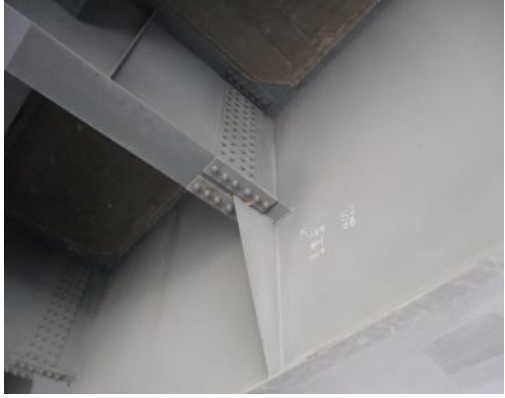
| | ① 현황: 강재부식 |
| | ② 위치: S2 가로보 |
| | ③ 원인: 전처리 미흡, 습기흡착, 도장열화 |

| | ④ 대책: 발청후 재도장 |

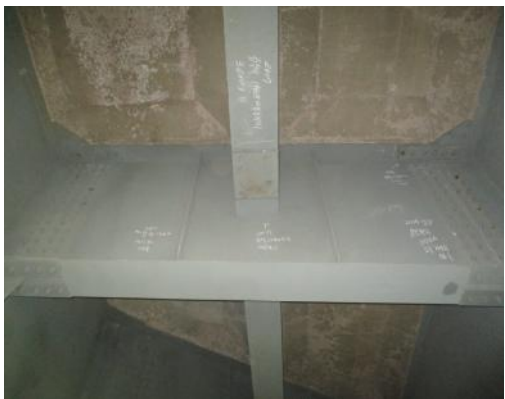
| | ① 현황: 강재부식 |
| | ② 위치: S1 가로보, 세로보 |

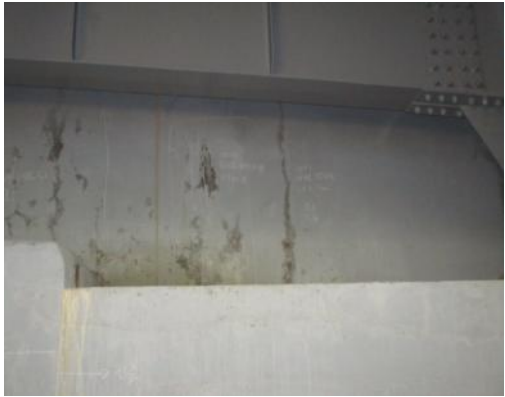
| | <p>· 외관조사 내용</p> <p>① 현황: 보수부 박리(백태)_</p> <p>② 위치: 교대 흥벽 A1</p> <p>③ 원인: 건조수축, 우수유입, 단면열화</p> <p>④ 대책: 표면처리</p> |

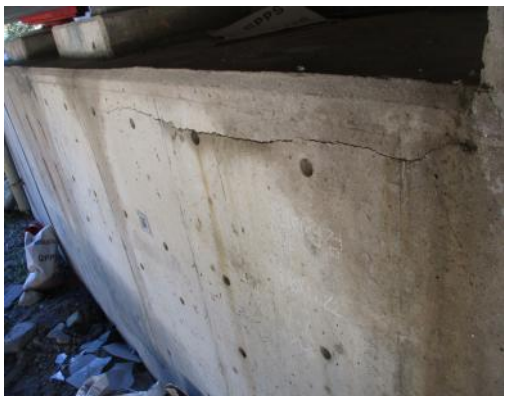
| | <p>· 외관조사 내용</p> <p>① 현황: 콘크리트 박리</p> <p>② 위치: 교대 A2</p> <p>③ 원인: 상부 하중, 건조수축</p> <p>④ 대책: 표면처리</p> |

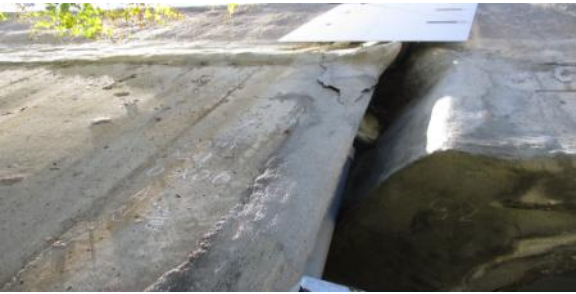
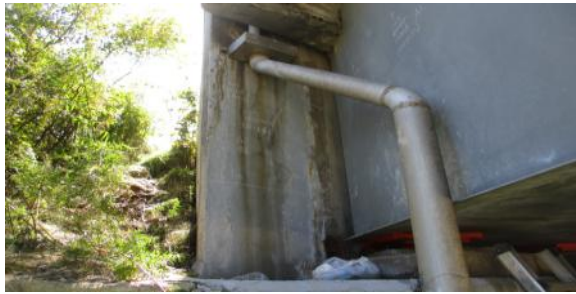
| 교대 흥벽 A2 박리 | 교대 흥벽 A2 철근노출 및 박리 |

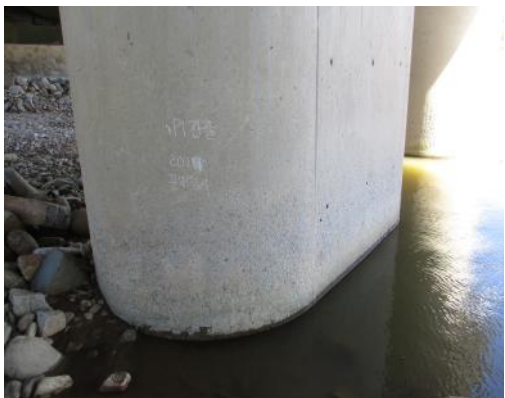
- 코핑부 및 구체 균열 0.1~0.2mm 균열이 나타나며 박리 등 단면손상이 국부적으로 나타남.
- 교각 구체 하부에 수세에 의한 경미한 표면침식이 조사됨.

| | · 외관조사 내용 |
|---|---|
| | ① 현황: 표면침식 |
| | ② 위치: 교각 P1 (교각 구체) |

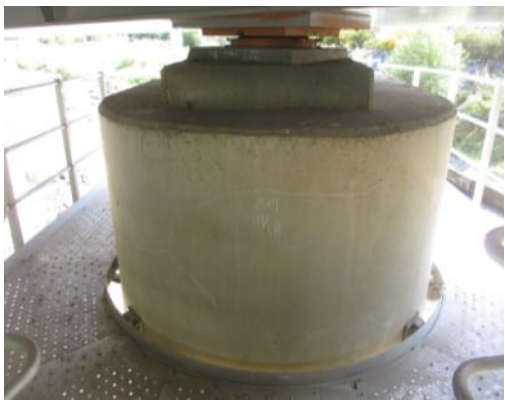
| | ① 현황: 균열(cw=0.2mm이하) |
| | ② 위치: 교각 P1 (교각 코핑부) |

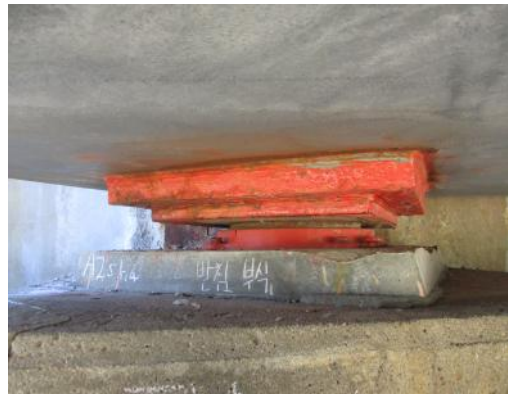
| | ① 현황: 받침 부식 |
| | ② 위치: A2SH4 |
| | ③ 원인: 습기 흡착, 도장 열화 |

받침 본체 도장의 열화로 인한 부식현상이 다수 확인되며, 이는 빗물 유입이 용이한 받침의 도장열화부에 철과 물, 산소의 이온반응으로 인해 발생 및 촉진되며, 도장 전처리 미흡 및 도장 시공 미흡(온도, 습도, 도장 공법 등), 외부 충격에 따른 수분흡착 등이 열화의 주요한 요인으로 작용함. 이에 유지관리를 위해 재도장 보수가 필요함. 받침콘크리트 파손부는 금회 점검 과업기간 중 보수를 실시하였고, 국부적으로 발생한 균열, 박락, 표면열화(표층박리) 등에 대하여 표면처리, 단면복구가 요망됨.

| | ④ 대책: 방청후 재도장 |

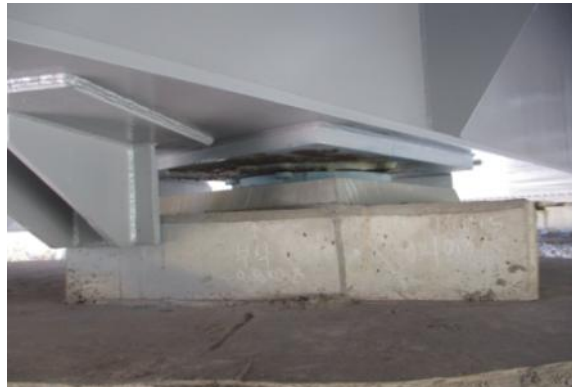
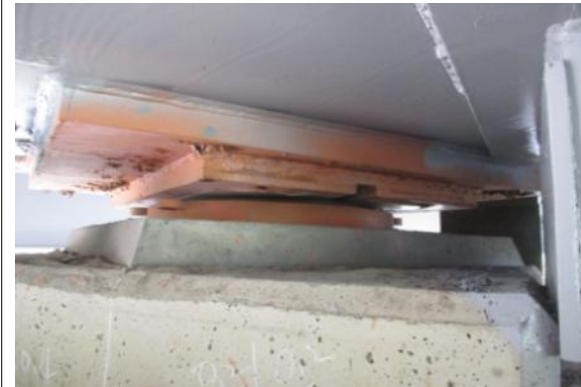
| 받침 부식 P1SH1 | 받침 부식 P1SH2 |

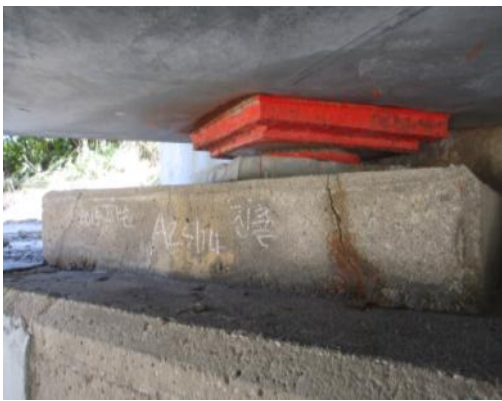
| | ① 현황: 받침콘크리트 파손 |
| | ② 위치: A2SH4 |
| | ③ 원인: 상부 부재 하중, 공용중 열화 |

| | ④ 대책: 단면복구 |

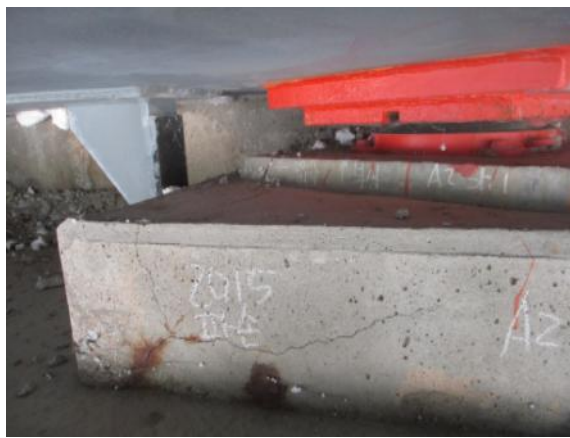
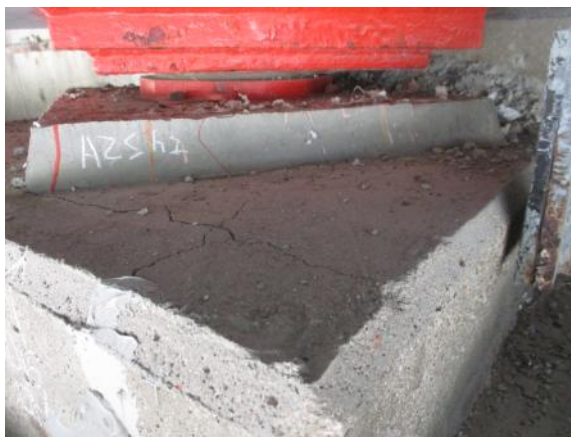
| 받침콘크리트 파손 A2SH1 | 받침콘크리트 파손 A2SH2 |

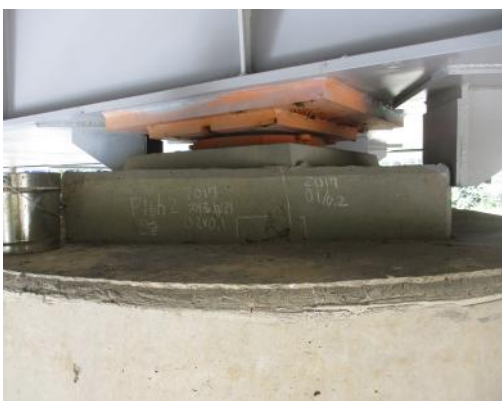
| | ① 현황: 받침콘크리트 재료분리 및 균열 (cw=0.2mm이하) |
| | ② 위치: P1SH4 |
| | ③ 원인: 시공불량, 건조수축 |

| | ④ 대책: 단면복구, 표면처리 |

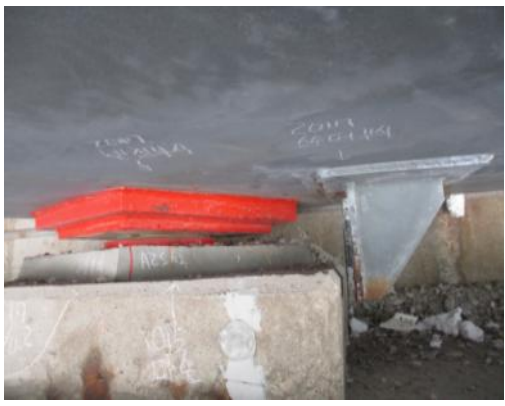
| | ① 현황: 스토퍼 부식 |
| | ② 위치: A2SH2 |

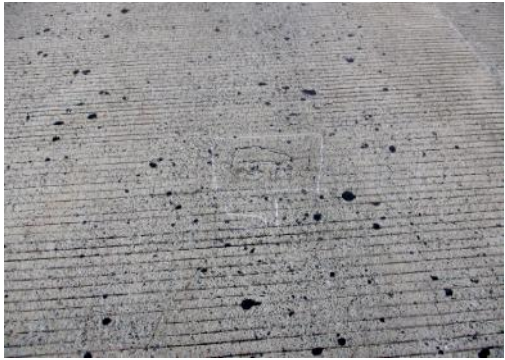
| | · 외관조사 내용 |
|---|---|
| | ① 현황: 포장패임 |
| | ② 위치: S1 교면포장 |

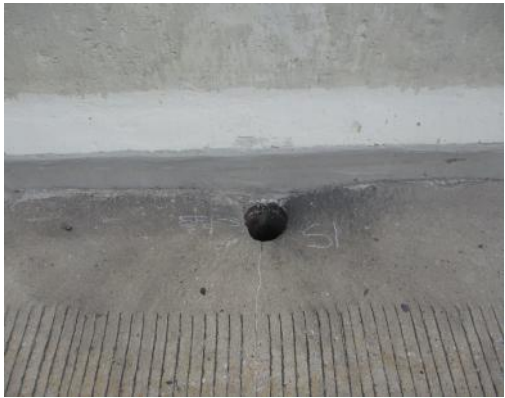
| | • 외관조사 내용 |
|---|---|
| | ① 현황: 배수구 덮개 망실(탈락) |
| | ② 위치: S1 |
| | ③ 원인: 유지관리 미흡 |

배수관 상면의 배수 덮개(스틸 그레이팅)가 절단 또는 망실된 상태로 당장의 교면 배수 기능에는 문제가 없겠으나 배수관 보호(큰 덩어리 이물질 유입 방지) 및 차량 주행성(포장면 단차 발생) 등을 고려할 때 배수구 덮개를 설치하여 유지관리해야 하고, 배수구 부식은 배수관 주변 누수에 의한 손상으로 재도장을 실시하는 것이 타당하겠음.

| | • 외관조사 내용 |
|---|---|
| | ④ 대책: 배수구 덮개(스틸그레이팅) 설치 |

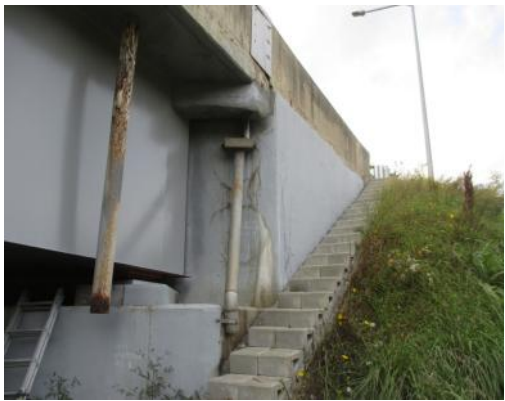
| | • 외관조사 내용 |
|---|---|
| | ① 현황: 배수관 부식 |
| | ② 위치: 교량 전체 |
| | ③ 원인: 배수관 주변누수 및 재료열화 |

| | • 외관조사 내용 |
|---|---|
| | ④ 대책: 발청후 재도장, 경과후 재시공 |

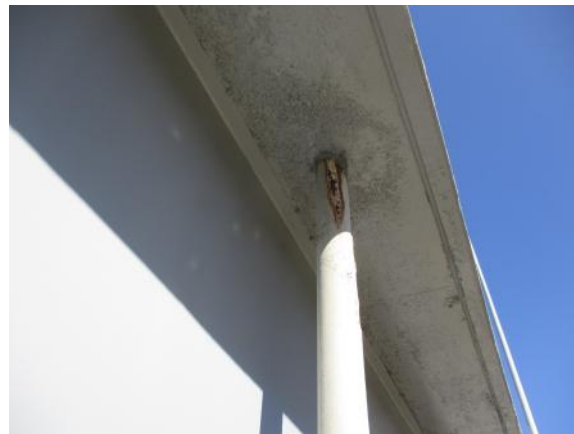
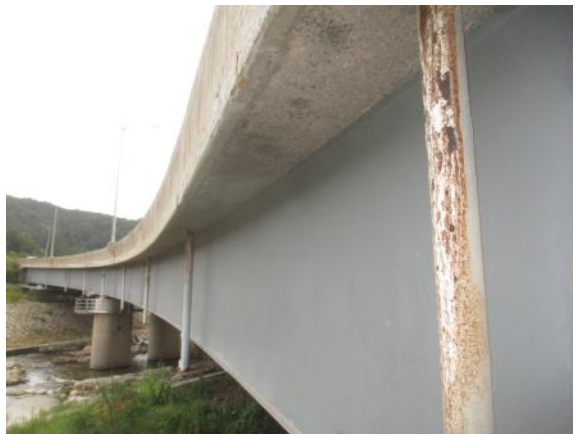
| S1 배수관 부식 | S2 배수관 부식 |

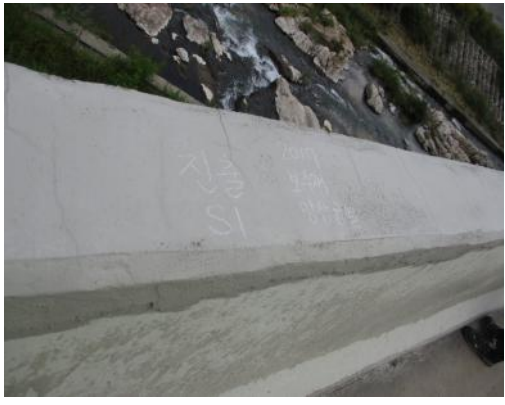
| | <p>• 외관조사 내용</p> <p>① 현황: 난간 보수재 망상균열</p> <p>② 위치: S1</p> <p>③ 원인: 교량 신축거동, 휨균열 건조수축</p> <p>④ 대책: 표면처리</p> |

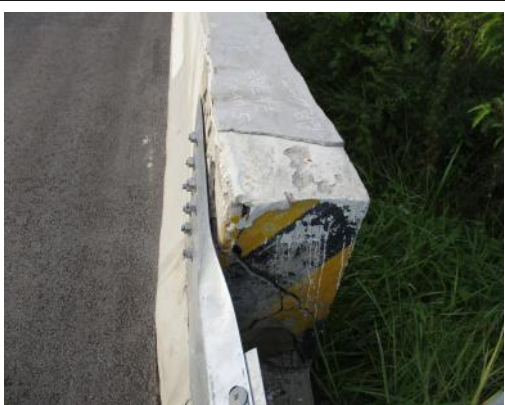
| | <p>• 외관조사 내용</p> <p>① 현황: 난간 파손</p> <p>② 위치: S1</p> <p>③ 원인: 교량 신축거동, 외부충격</p> <p>④ 대책: 단면복구</p> |

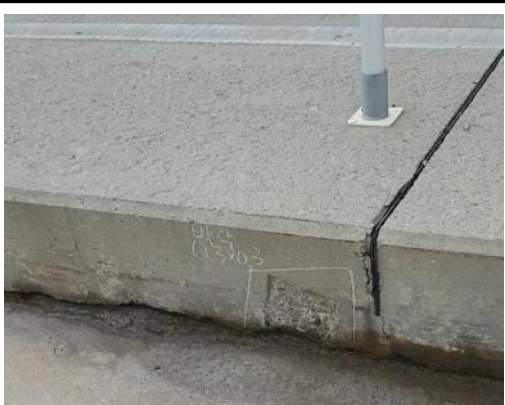
| | <p>• 외관조사 내용</p> <p>① 현황: 중앙분리대 박락</p> <p>② 위치: S2</p> <p>③ 원인: 외부충격</p> <p>④ 대책: 단면복구</p> |

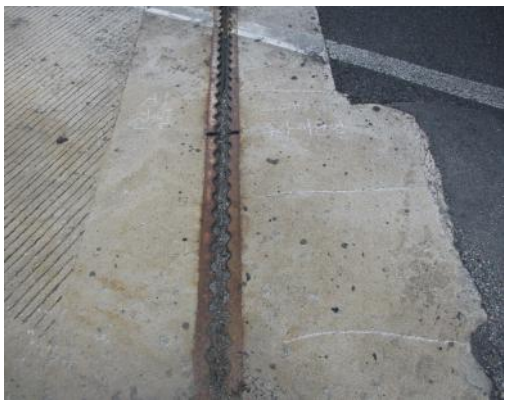
| | ① 현황: 후타재 균열 |
| | ② 위치: A1 |
