ID : **숙사IC2교(강릉) S1 교면포장**

2017년도 대미원천교(강릉)

이들 32개 수질미점거용어

조사를 실시  
2017. 07 ~ 09

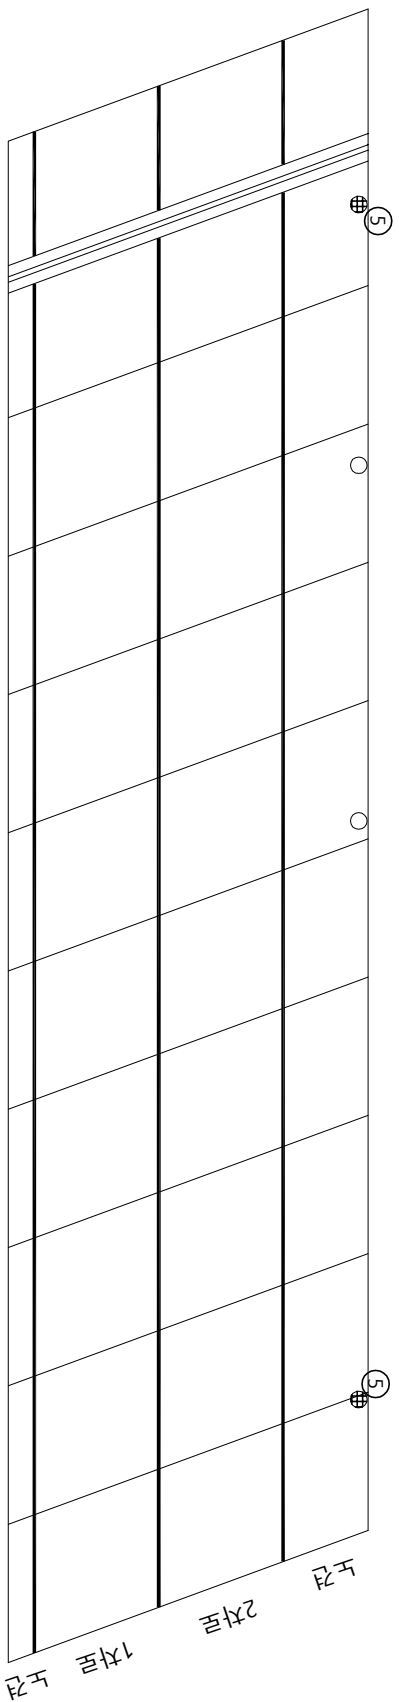
| No. | 작품<br>구분 | 산성내용 | 폭(mm) | 길이(m) | 너비(m) | 물량 | 단위 | 개소 | 산성물량 | 비고 |
|---|---|---|---|---|---|---|---|---|---|---|
| 1 | P | 콘크리트 벽벽 | | 5.00 | 0.25 | 1.25 | m <sup>2</sup> | 1 | 1.25 | |
| 2 | P | 콘크리트 벽벽 | | 50.00 | 0.25 | 12.50 | m <sup>2</sup> | 1 | 12.50 | |
| 3 | P | 콘크리트 벽벽 | | 0.80 | 0.30 | 0.24 | m <sup>2</sup> | 1 | 0.24 | |
| 4 | P | 철근노출 | | 7.00 | 1.10 | 7.70 | m | 1 | 7.70 | |
| 5 | P | 배수구 스텝그레이팅 명설 | | | | 0.00 | EA | 2 | 2.00 | |

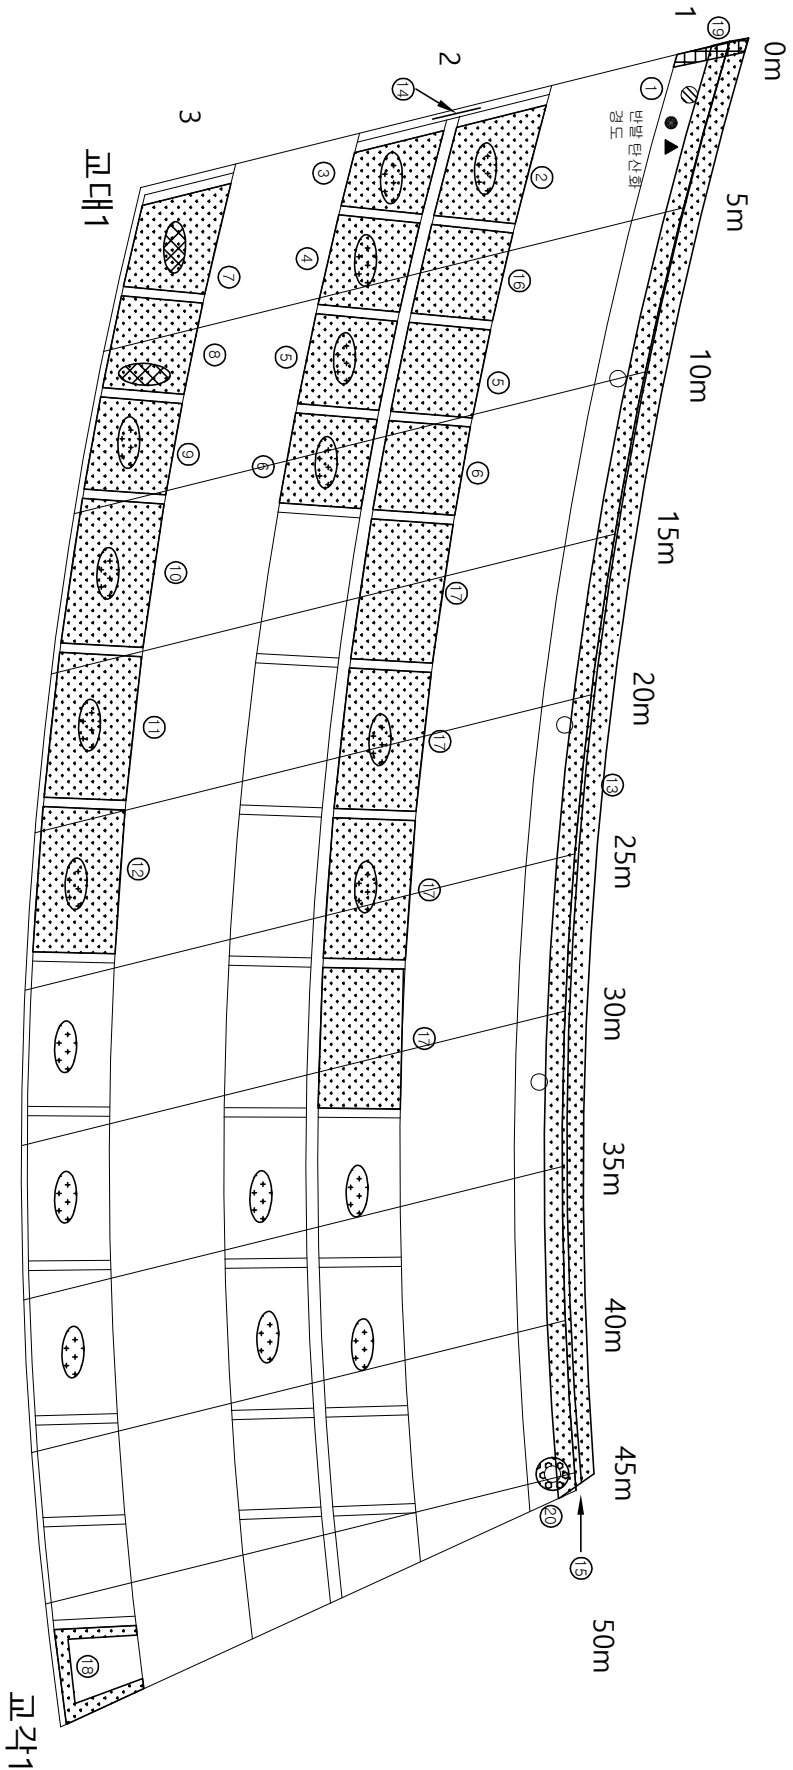
ID : 속사IC2교(강릉) S1 바닥판하면

| No. | 시험방법 | 시험내용 | 폭(mm) | 길이(m) | 너비(m) | 물량 | 단위 | 개소 | 산상물량 | 비고 |
|---|---|---|---|---|---|---|---|---|---|---|
| 1 | N | 배수로 부식 | | 3.00 | 0.50 | 1.50 | m <sup>3</sup> | 4 | 6.00 | |
| 2 | P | 콘크리트 표면열화(표층배리) | | 3.30 | 2.00 | 6.60 | m <sup>2</sup> | 1 | 6.60 | 보수완료 |
| 13 | P | 콘크리트 표면열화(표층배리) | | 1.00 | 45.00 | 45.00 | m <sup>2</sup> | 1 | 45.00 | 보수완료 |
| 14 | P | 균열(Cm=0.4mm) | 0.40 | 2.00 | | 2.00 | m | 1 | 2.00 | |
| 17 | N | 콘크리트 표면열화(표층배리) | | 1.90 | 5.00 | 9.50 | m <sup>2</sup> | 4 | 38.00 | |

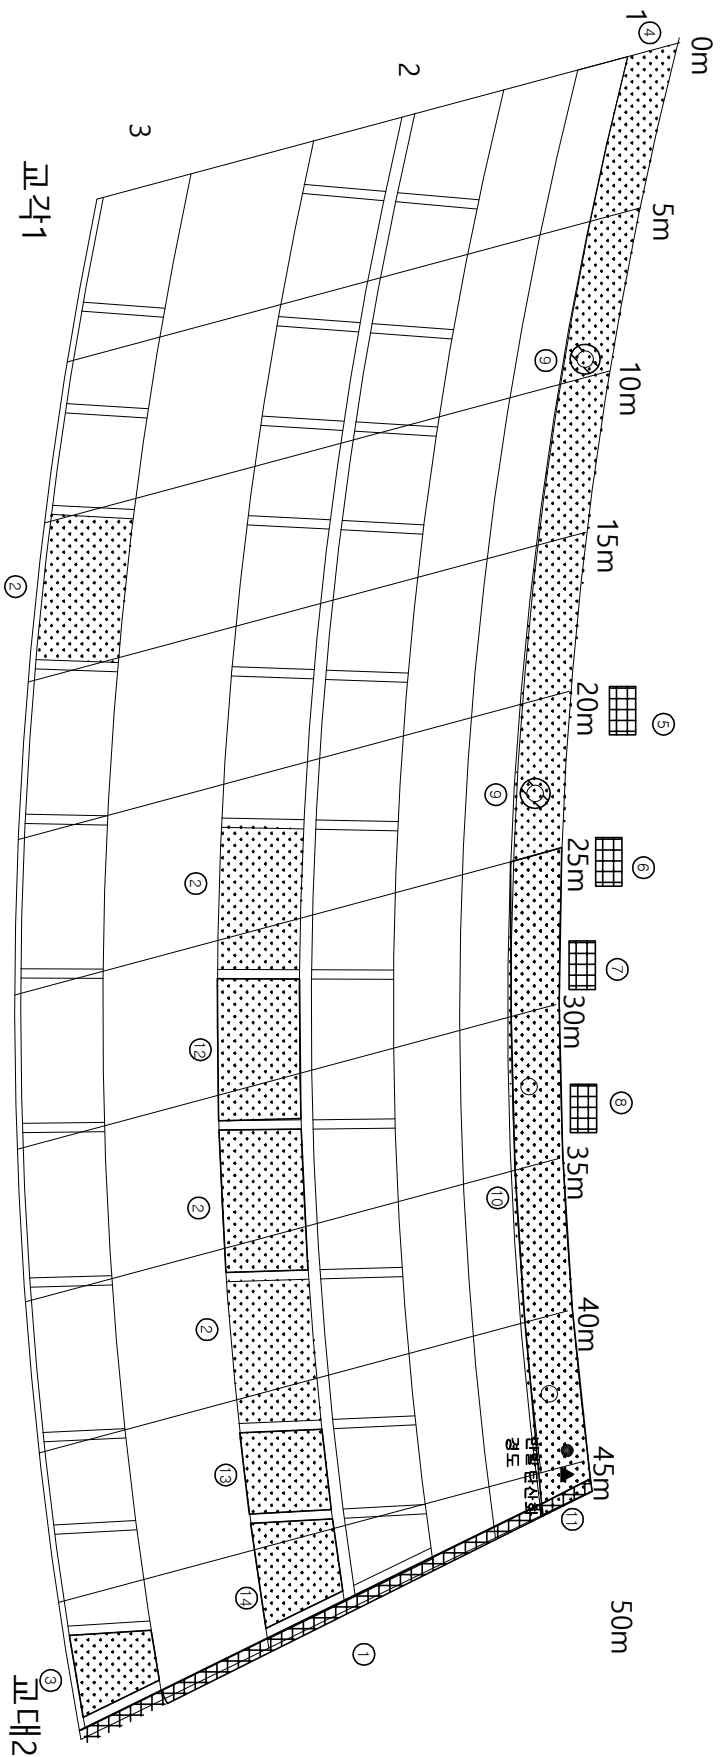
ID : **속사IC2교(강릉) S2 바닥판하면**

| No. | 식(%) | 산상내용 | 폭(mm) | 길이(m) | 너비(m) | 물량 | 단위 | 개소 | 산상물량 | 비고 |
|---|---|---|---|---|---|---|---|---|---|---|
| 1 | P | 절근노출 | | 4.00 | 1.00 | 4.00 | m <sup>3</sup> | 1 | 4.00 | |
| 2 | P | 몬크리트 표면열화(차용베리) | | 1.90 | 5.00 | 9.50 | m <sup>2</sup> | 4 | 38.00 | 보수완료 |
| 4 | P | 몬크리트 표면열화(차용베리) | | 1.00 | 25.00 | 25.00 | m <sup>2</sup> | 1 | 25.00 | 보수완료 |
| 9 | N | 배수관 복식 | | 3.00 | 0.50 | 1.50 | m <sup>3</sup> | 2 | 3.00 | |

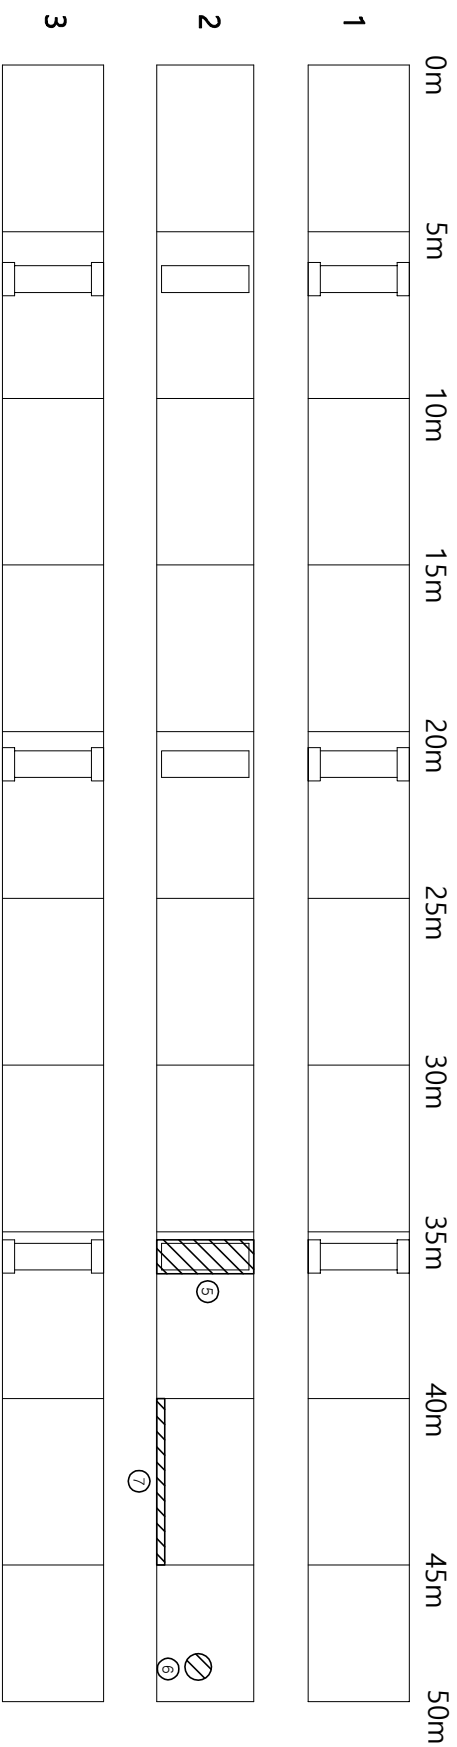
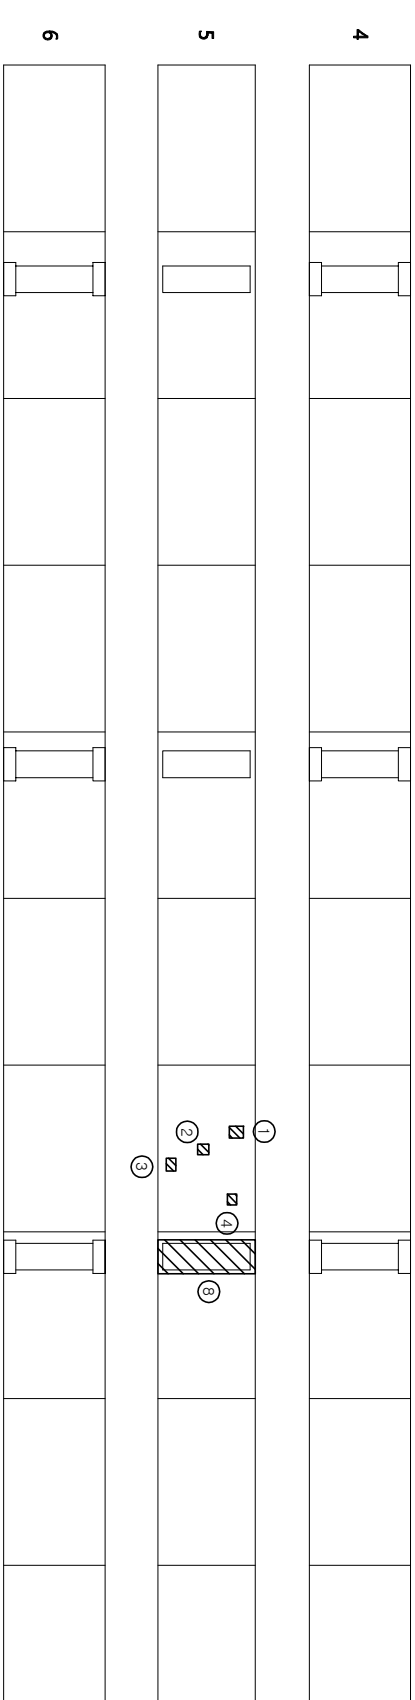
ID: 숙사IC2교(강릉) S2 주형외부

| No. | 식(%) | 순상내용 | 폭(mm) | 길이(m) | 너비(m) | 물량 | 단위 | 개소 | 순상물량 | 비고 |
|---|---|---|---|---|---|---|---|---|---|---|
| 1 | P | 점부식 | 0.10 | 0.10 | 0.01 | m <sup>3</sup> | 1 | 0.01 | | 보수유로 |
| 5 | N | 블록부식 | 0.10 | 0.10 | 0.01 | m <sup>3</sup> | 15 | 0.15 | | 보수유로 |
| 6 | N | 강재부식 | 1.00 | 0.10 | 0.10 | m <sup>3</sup> | 1 | 0.10 | | 보수유로 |
| 8 | N | 블록부식 | 0.10 | 0.10 | 0.01 | m <sup>3</sup> | 40 | 0.40 | | 보수유로 |

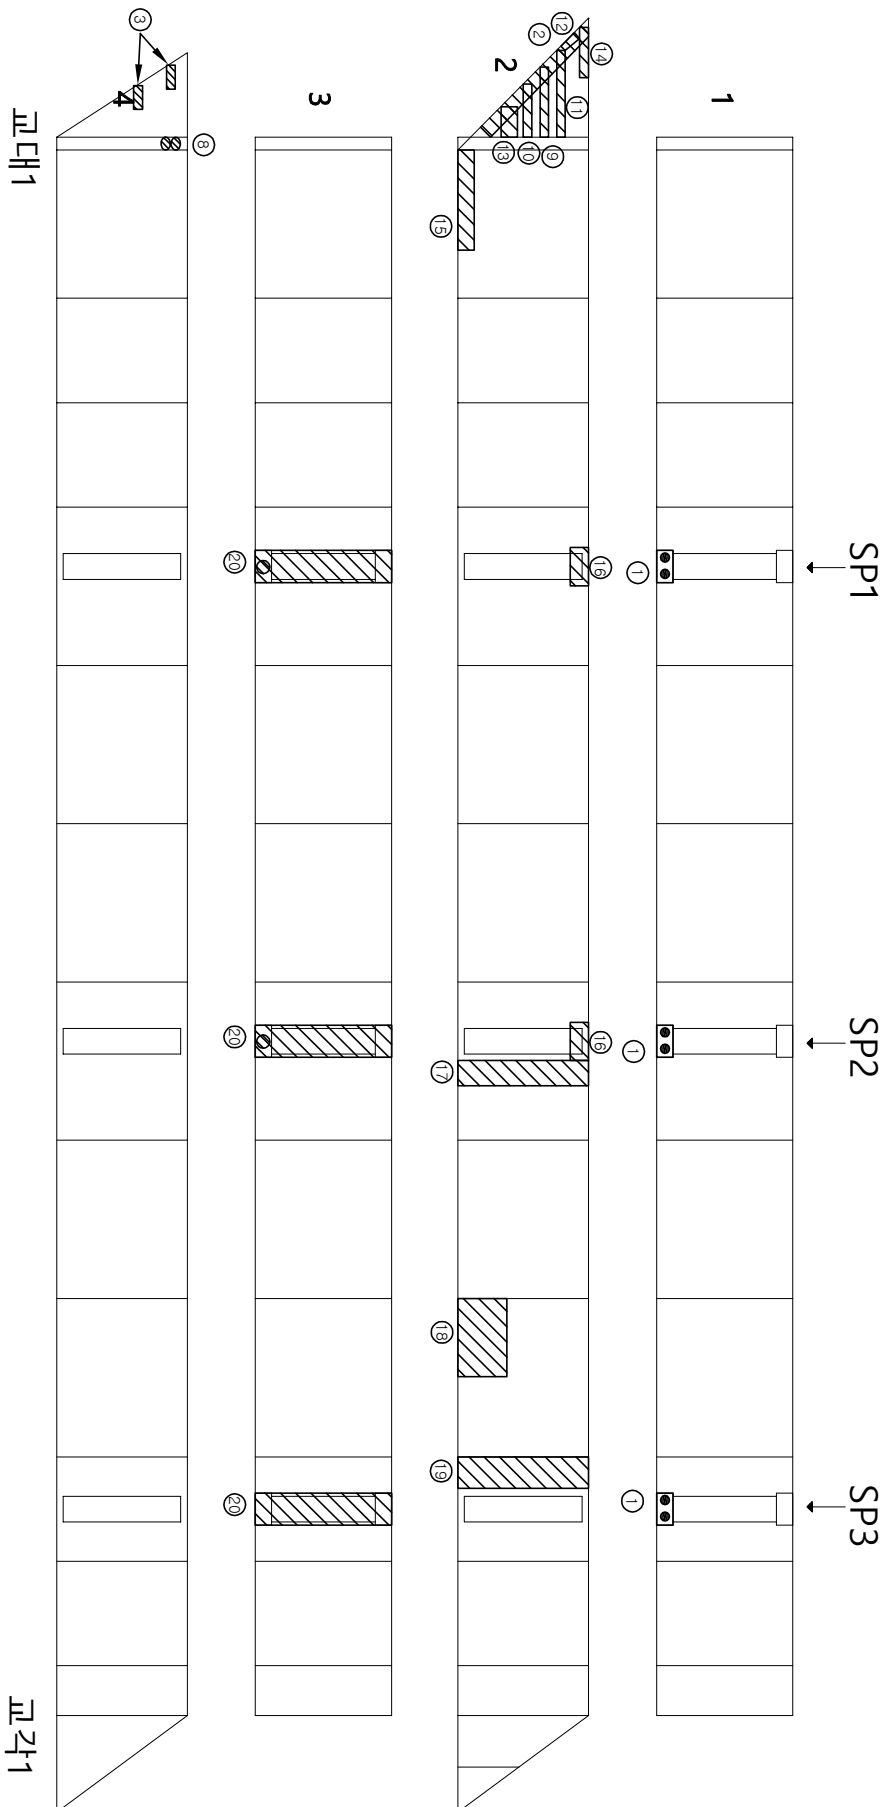
ID : 속사IC2교(강릉) S1 G2 주형내부

| No. | 시공<br>방법 | 순간내용 | 폭(mm) | 길이(m) | 너비(m) | 물량 | 단위 | 개소 | 산량방법 | 비고 |
|---|---|---|---|---|---|---|---|---|---|---|
| 1 | P | 우수유입 | | | | 0.00 | EA | 3 | 3.00 | |
| 2 | P | 강재부식 | | 0.30 | 3.00 | 0.90 | m <sup>2</sup> | 1 | 0.90 | 보수완료 |
| 15 | N | 발청 | | 1.80 | 2.40 | 4.32 | m <sup>2</sup> | 1 | 4.32 | 보수완료 |
| 16 | N | 우수유입 | | 0.70 | 0.30 | 0.21 | m <sup>2</sup> | 2 | 0.42 | 0.3X0.7 |
| 20 | N | SPRUE부식발청제 미처리 | | | | 0.00 | EA | 12 | 12.00 | |

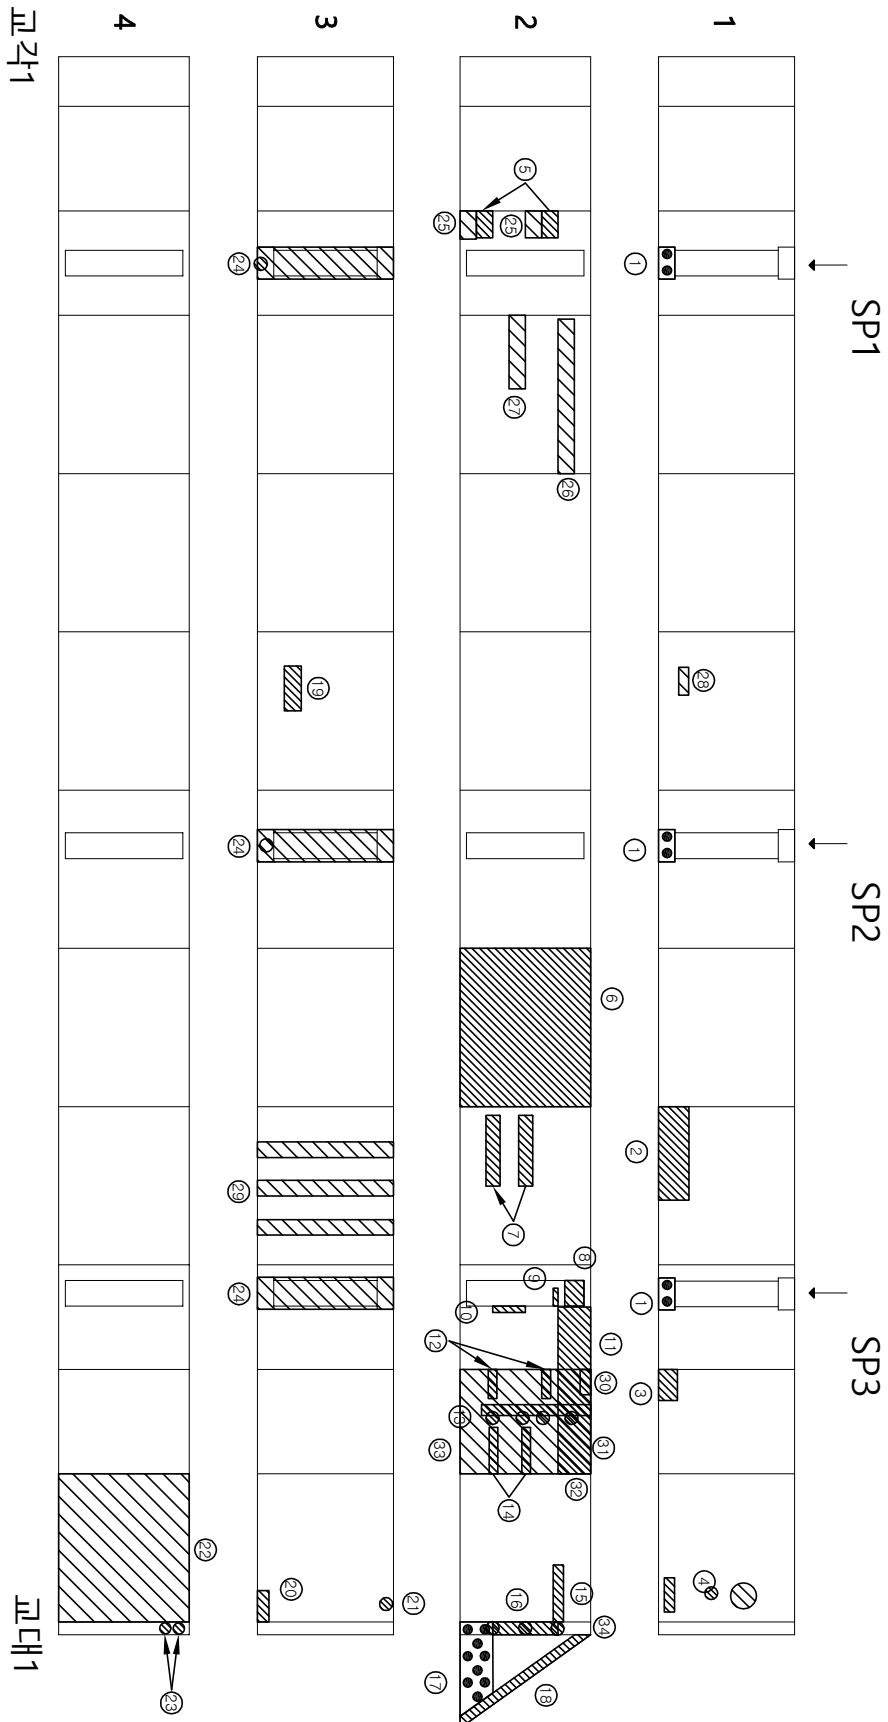
ID : 속사IC2교(강릉) S2 G2 주형내부

| No. | 시험<br>구분 | 순상내용 | 폭(mm) | 길이(m) | 너비(m) | 물량 | 단위 | 개소 | 순상물량 | 비고 |
|---|---|---|---|---|---|---|---|---|---|---|
| 1 | P | 우수유입 | | | | 0.00 | EA | 3 | 3.00 | |
| 2 | P | 점부식<br>강재부식 | 0.50 | 1.50 | 0.75 | 1.50 | m <sup>2</sup> | 1 | 0.75 | 보수유입로 |
| 11 | P | 강재부식 | 0.50 | 7.00 | 3.50 | 3.50 | m <sup>2</sup> | 1 | 3.50 | 보수유입로 |
| 22 | P | 점부식 | 2.50 | 4.00 | 10.00 | 10.00 | m <sup>2</sup> | 1 | 10.00 | 보수유입로 |
| 24 | N | SPURC부식<br>합계 미처리 | | | | 0.00 | EA | 12 | 12.00 | |
| 32 | N | 강재부식 | 2.40 | 5.00 | 12.00 | 12.00 | m <sup>2</sup> | 1 | 12.00 | 보수유입로 |

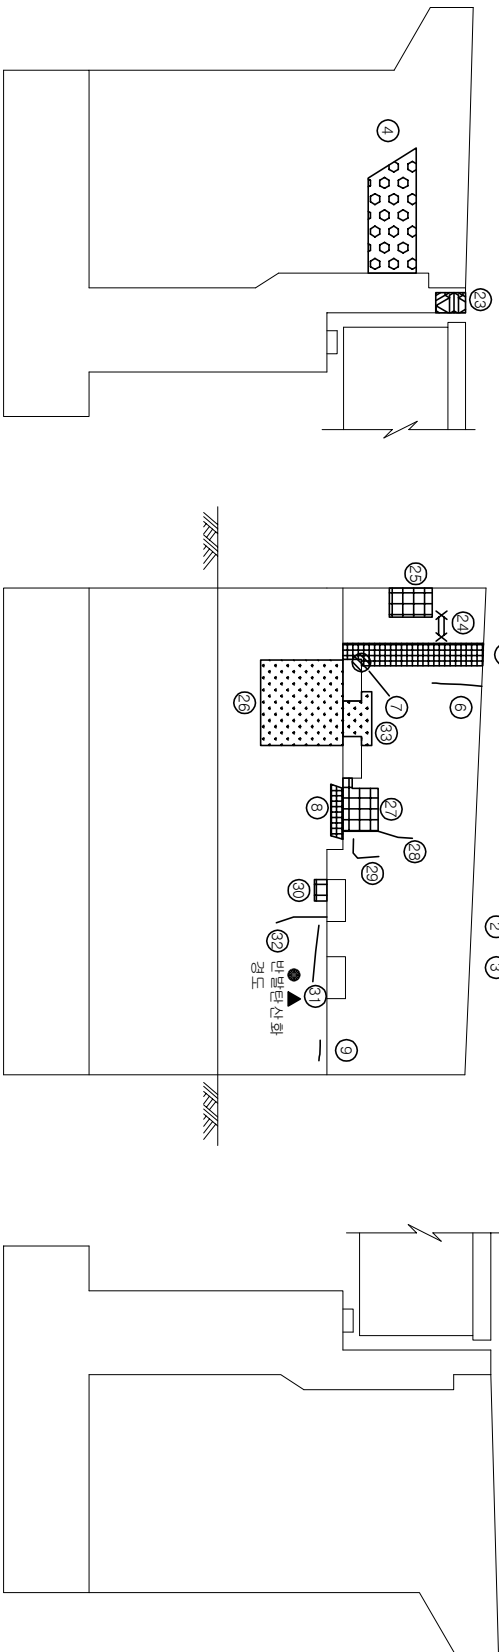
ID : 숙사IC2교(강릉) 교대2

| No. | 작품명 | 순상내용 | 폭(mm) | 길이(m) | 너비(m) | 물량 | 단위 | 개소 | 순상물량 | 비고 |
|---|---|---|---|---|---|---|---|---|---|---|
| 1 | P | 반침콘크리트벽순 | 1.00 | 0.40 | 0.40 | m³ | m³ | 1 | 0.40 | 보수완료 |
| 10 | P | 보수재 중분리 | 1.20 | 2.50 | 3.00 | m³ | m³ | 1 | 3.00 | 보수완료 |
| 14 | N | 반침장치 부식 | 0.70 | 0.70 | 0.49 | m³ | m³ | 1 | 0.49 | |
| 19 | N | 스토퍼 부식 | 0.40 | 0.40 | 0.16 | m³ | m³ | 2 | 0.32 | |
| 24 | N | 철근노출 | 0.50 | 0.80 | 0.40 | m³ | m³ | 1 | 0.40 | 보수완료 |
| 26 | N | 콘크리트 표면열차(표면벽리) | 3.00 | 3.00 | 9.00 | m³ | m³ | 1 | 9.00 | 보수완료 |

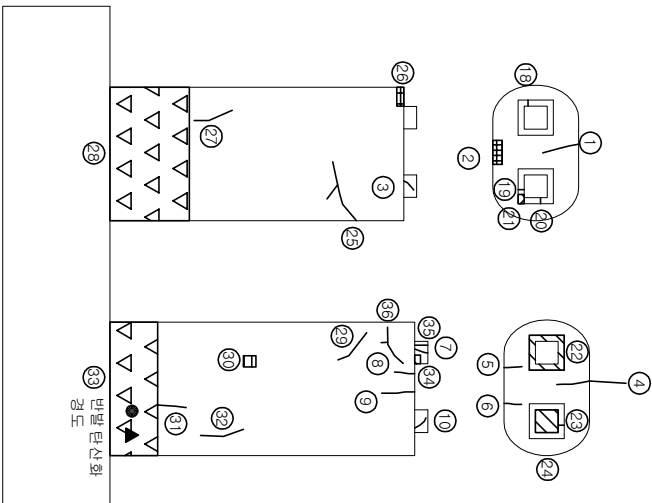
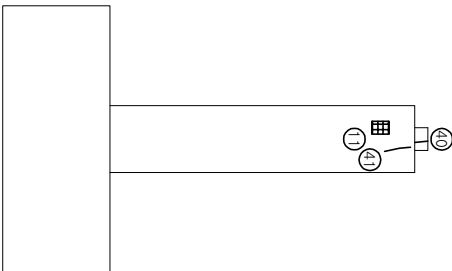
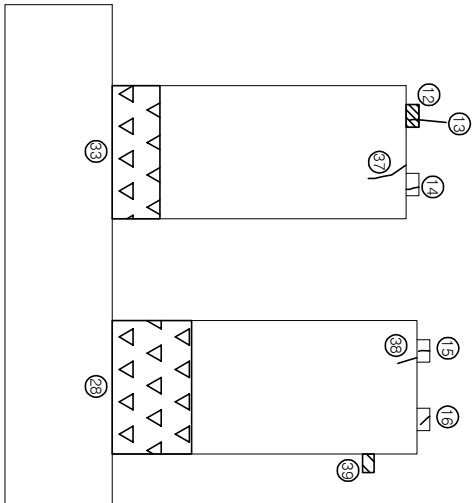
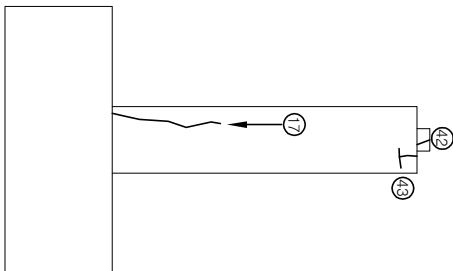
ID : 숙사IC2교(강릉) 교각1

| No. | 상위<br>구분 | 순상 내용 | 폭(mm) | 길이(m) | 너비(m) | тол | 단위 | 개소 | 순상통량 | 비고 |
|---|---|---|---|---|---|---|---|---|---|---|
| 1 | P | 구월(Cw=0.2mm) | 0.20 | 0.80 | | 0.80 | m | 1 | 0.80 | |
| 12 | P | 반침장치 부식 | | 0.20 | 2.00 | 0.40 | m <sup>2</sup> | 1 | 0.40 | |
| 22 | N | 반침장치 부식 | | 0.40 | 2.00 | 0.80 | m <sup>2</sup> | 1 | 0.80 | |
| 28 | N | 표면 침식 | | 10.00 | 2.00 | 20.00 | m <sup>2</sup> | 1 | 20.00 | |
| 33 | N | 표면 침식 | | 10.00 | 1.30 | 13.00 | m <sup>2</sup> | 1 | 13.00 | |
| 39 | N | 경관로 난간 미첼터 | | 1.30 | | 1.30 | m | 1 | 1.30 | |
