## 1. 전경

속사IC2교(진출)

### 3. 외관조사

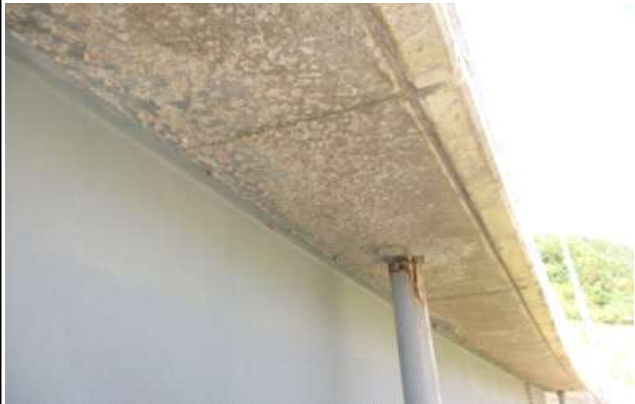
| 시설물명 | | | 속사IC2교(진출) | | |
|---|---|---|---|---|---|
| 사진<br>번호 | 경간/<br>지점 | 바닥판<br>콘크리트 표면열화(표층박리) | 사진<br>번호 | 경간/<br>지점 | 바닥판<br>콘크리트 박락(열화) |

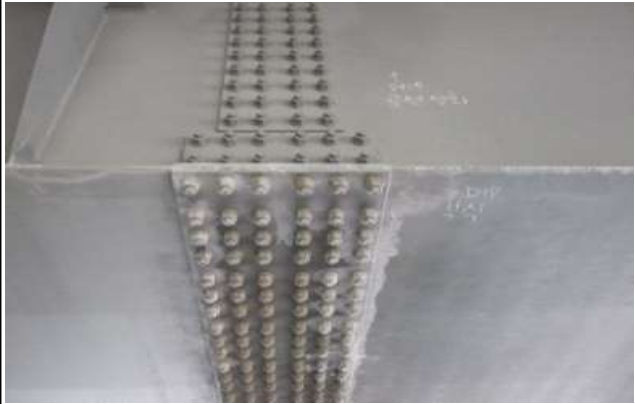
| 사진<br>번호 | 경간/<br>지점 | 거더<br>SPLICE 볼트부식 | 사진<br>번호 | 경간/<br>지점 | 거더<br>접부식 |

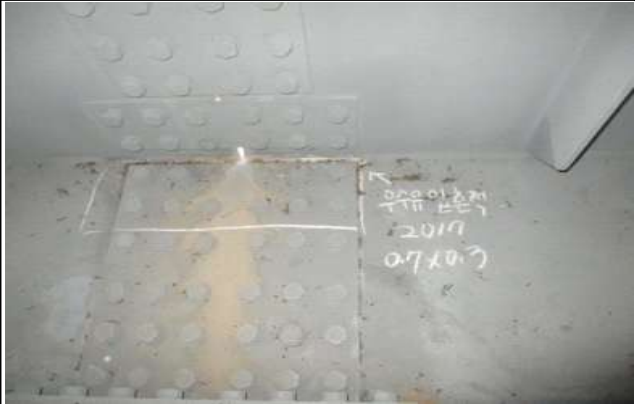
| 사진<br>번호 | 경간/<br>지점 | 거더<br>SPLICE부 실링재 미처리<br>(우수유입) | 사진<br>번호 | 경간/<br>지점 | 거더<br>하부플랜지 발청 |

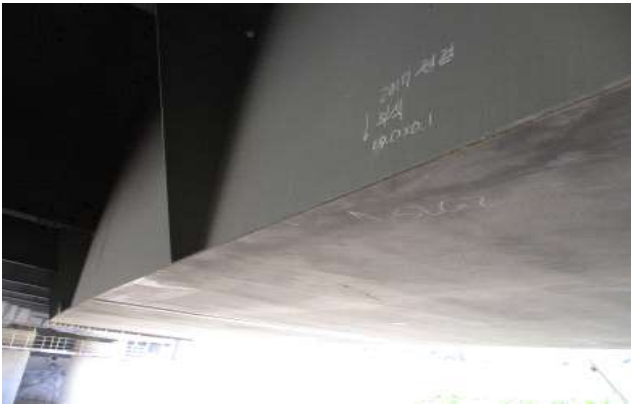
| 시설물명 | | | 속사IC2교(진출) | | |
|---|---|---|---|---|---|
| 사진<br>번호 | 경간/<br>지점 | 거더<br>강재부식 | 사진<br>번호 | 경간/<br>지점 | 가로보<br>강재부식 |

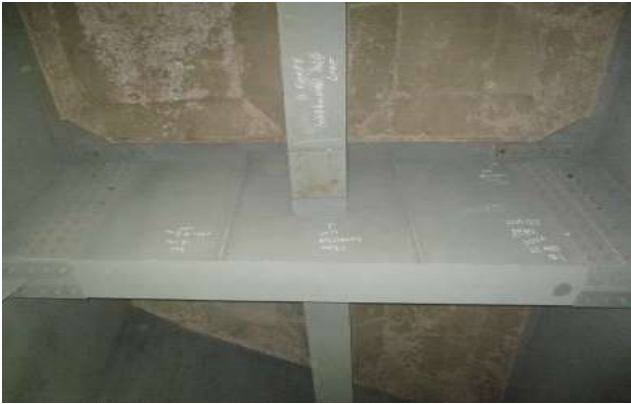
| 사진<br>번호 | 경간/<br>지점 | 가로보, 세로보<br>강재부식 | 사진<br>번호 | 경간/<br>지점 | 교대<br>보수부 박리(백태) |

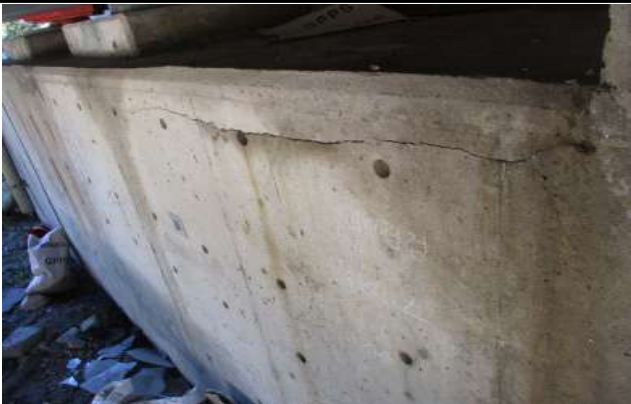
| 사진<br>번호 | 경간/<br>지점 | 교대<br>콘크리트 박리 | 사진<br>번호 | 경간/<br>지점 | 교대<br>콘크리트 박리, 백태 |

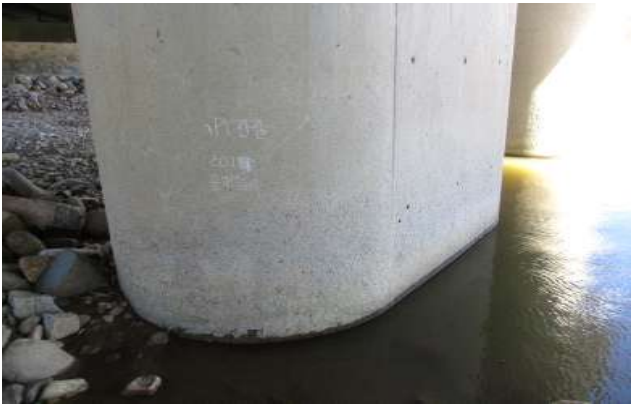
| 시설물명 | | | 속사IC2교(진출) | | |
|---|---|---|---|---|---|
| 사진<br>번호 | 경간/<br>지점 | 교각<br>표면침식 | 사진<br>번호 | 경간/<br>지점 | 교각<br>콘크리트 박리 |

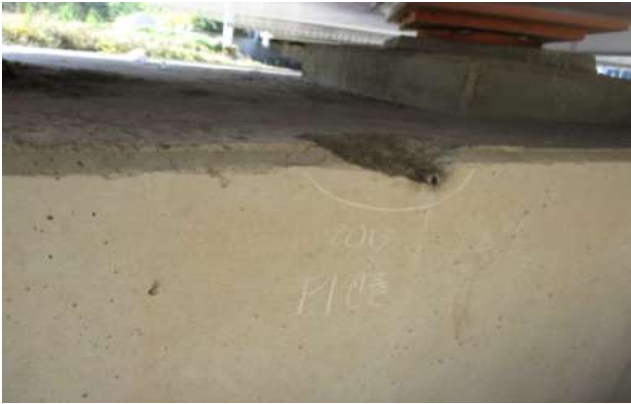
| 사진<br>번호 | 경간/<br>지점 | 교각<br>보수부 콘크리트 파손 | 사진<br>번호 | 경간/<br>지점 | 교각<br>균열(cw=0.2mm이하) |

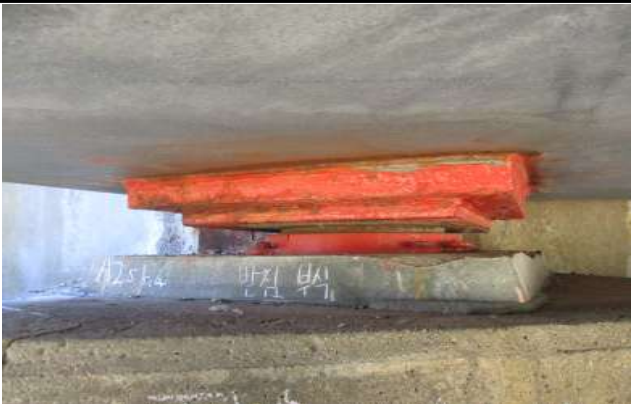
| 사진<br>번호 | 경간/<br>지점 | 받침<br>부식 | 사진<br>번호 | 경간/<br>지점 | 받침<br>콘크리트 파손 |

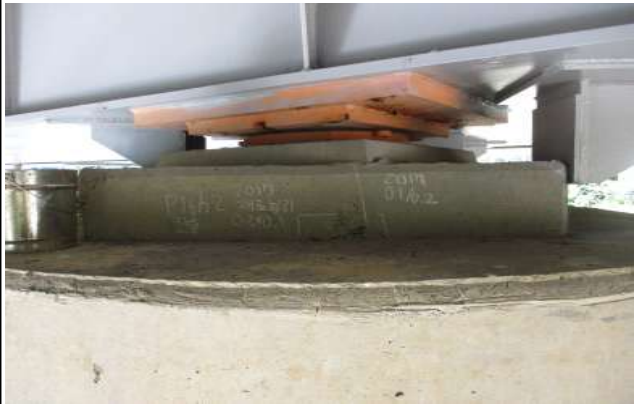
| 시설물명 | | | 속사IC2교(진출) | | |
|---|---|---|---|---|---|
| 사진<br>번호 | 경간/<br>지점 | 반침<br>반침콘크리트 재료분리<br>및 균열(cw=0.2mm이하) | 사진<br>번호 | 경간/<br>지점 | 반침<br>스토퍼 부식 |

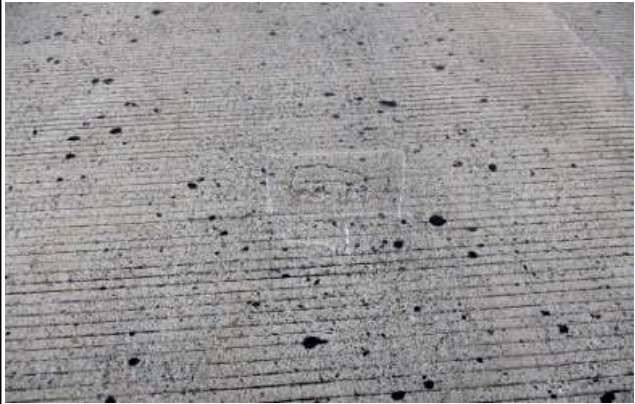
| 사진<br>번호 | 경간/<br>지점 | 교면포장<br>포장 패임 | 사진<br>번호 | 경간/<br>지점 | 교면포장<br>박락 |

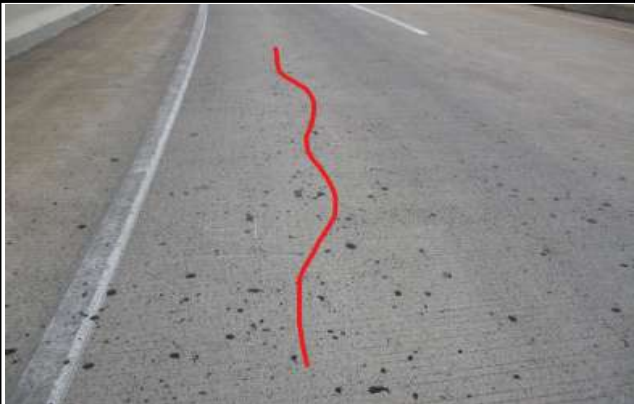
| 사진<br>번호 | 경간/<br>지점 | 교면포장<br>포장균열(종방향, 횡방향) | 사진<br>번호 | 경간/<br>지점 | 배수시설<br>배수구 덮개 망실(탈락) |

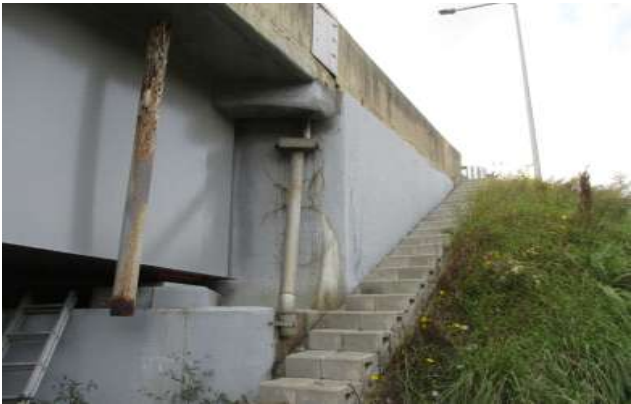
| 시설물명 | | | 속사IC2교(진출) | | |
|---|---|---|---|---|---|
| 사진<br>번호 | 경간/<br>지점 | 교량 전체<br>배수관 부식 | 사진<br>번호 | 경간/<br>지점 | 난간, 연석, 중앙분리대<br>난간 보수재 망상균열 |

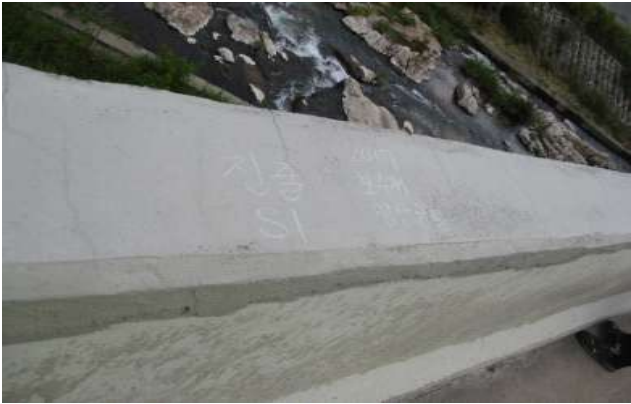
| 사진<br>번호 | 경간/<br>지점 | 난간, 연석, 중앙분리대<br>난간 보수재 망상균열 | 사진<br>번호 | 경간/<br>지점 | 난간, 연석, 중앙분리대<br>난간 파손 |

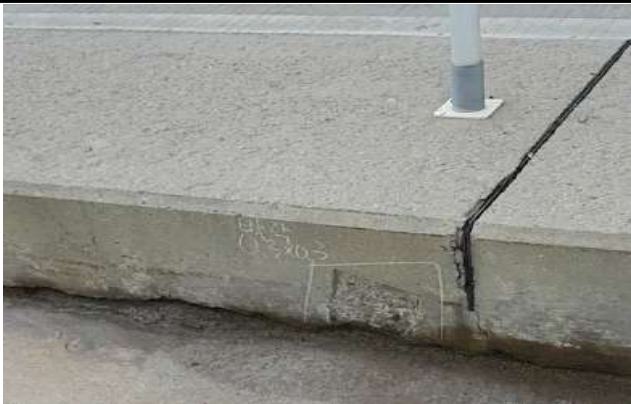
| 사진<br>번호 | 경간/<br>지점 | 난간, 연석, 중앙분리대<br>중앙분리대 박락 | 사진<br>번호 | 경간/<br>지점 | 신축이음<br>신축이음장치 부식,<br>유간부 토사퇴적 |

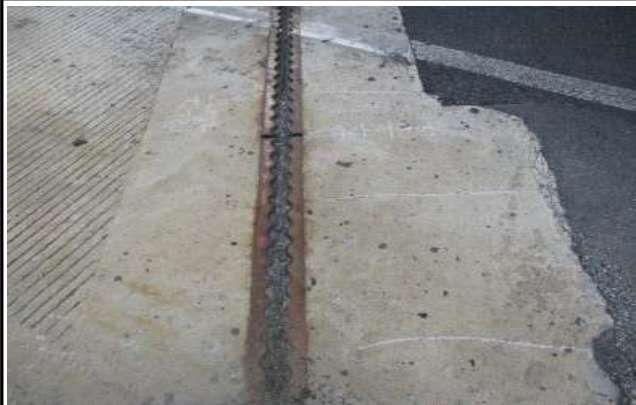
| 3. 외관조사 | | | 시설물명 | | 속사IC2교(진출) | |
|---|---|---|---|---|---|--|
| 사진<br>번호 | 경간/<br>지점 | 신축이음<br>후타재 균열 | 사진<br>번호 | 경간/<br>지점 | 신축이음<br>후타재 파손, 균열 | |
