# 대미원천교(강릉) 등 32개소 정밀 점검 보고서 - 속사교(강릉) -

2017. 12.

한국도로공사

# 제 출 문

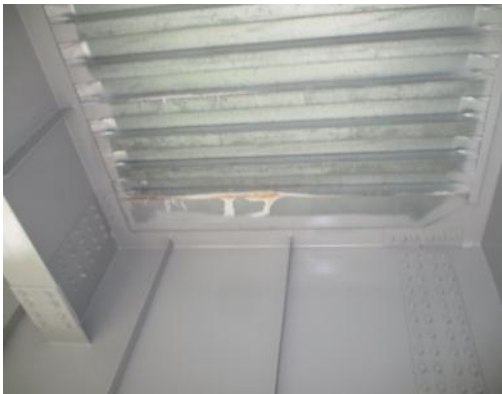
| | · 외관조사 내용 |
|---|---|
| | ① 현황: 데크플레이트 부식(백태오염) |
| | ② 위치: 바닥판 (캔틸레버부) |
| | ③ 원인: 부재 열화, 피복부족 |

| | · 외관조사 내용 |
|---|---|
| ④ 대책: 방청후 재도장 | |

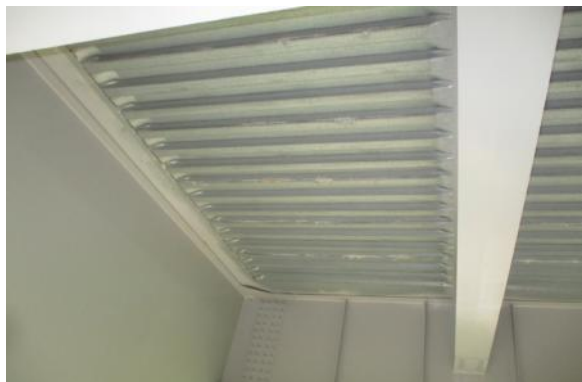
| S3 데크플레이트 부식(백태오염) | S4 데크플레이트 부식(백태오염) |

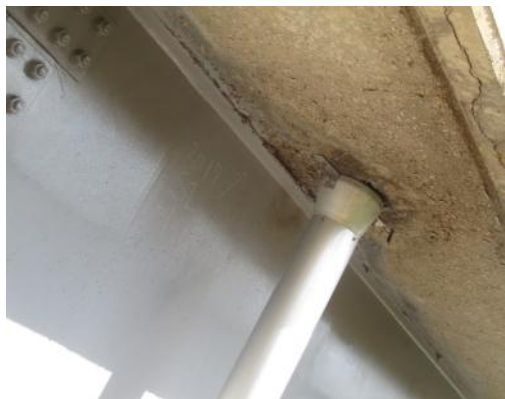
| | ① 현황: 배수관 주변 박락 |
| | ② 위치: S2 바닥판(캔틸레버부) |
| | ③ 원인: 배수관 누수열화, 습기흡착 |

| | ④ 대책: 단면복구 |

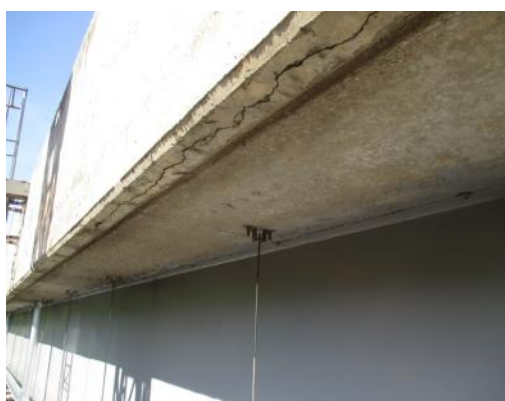
| | ① 현황: 콘크리트 박리 |
| | ② 위치: S2 바닥판 (캔틸레버부) |

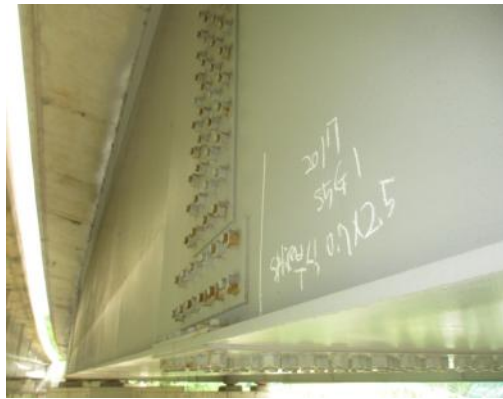
| | ① 현황: SPLICE 볼트부식(국부적) | |
| | ② 위치: S5G1 | |
| | ③ 원인: 전처리 미흡, 수분흡착 | |

| | ④ 대책: 발청후 재도장 | |

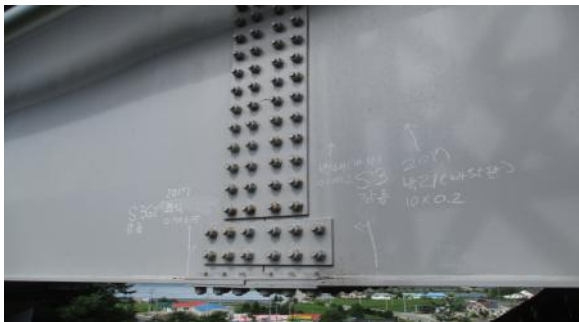
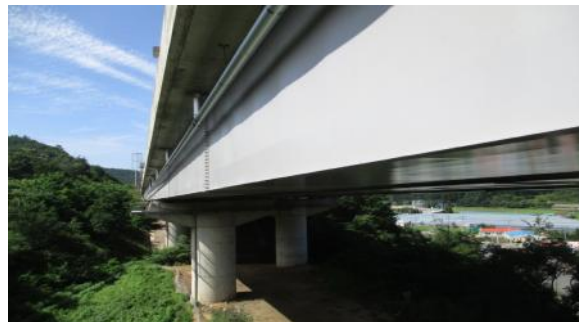
| 금회 점검중 (국부적 손상) | → 보수 → | 금회 점검중 보수실시 |

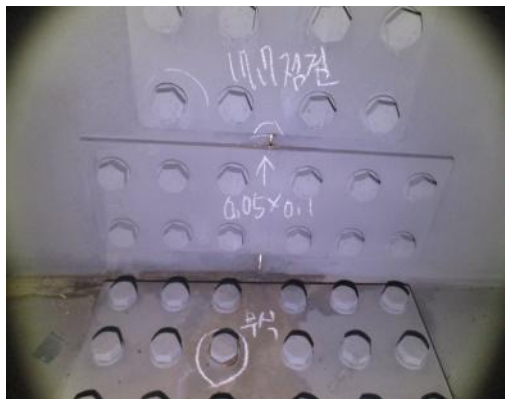
| | · 외관조사 내용 |
|---|---|
| | ① 현황: SPLICE부 실링재 미처리, 우수유입, 부식 |
| | ② 위치: S6G1 (거더내부) |

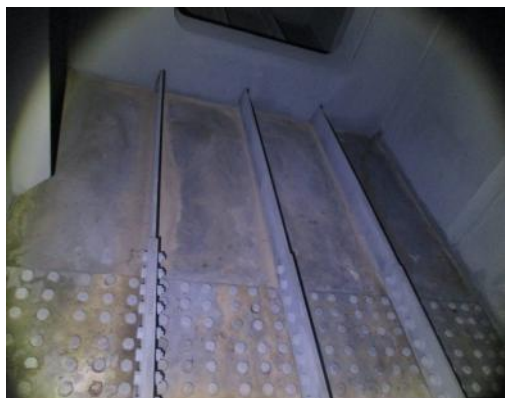
| | · 외관조사 내용 |
|---|---|
| | ① 현황: 하부플랜지 부식(발청) |
| | ② 위치: S6G1 (거더내부) |

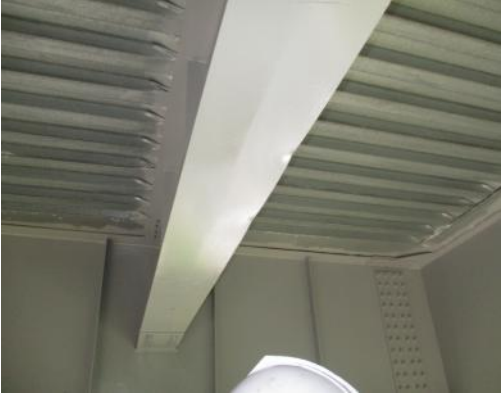
| | ① 현황: 강재변형 |
| | ② 위치: S4 |
| | ③ 원인: 외부충격 |

| | ④ 대책: 유지관찰 |

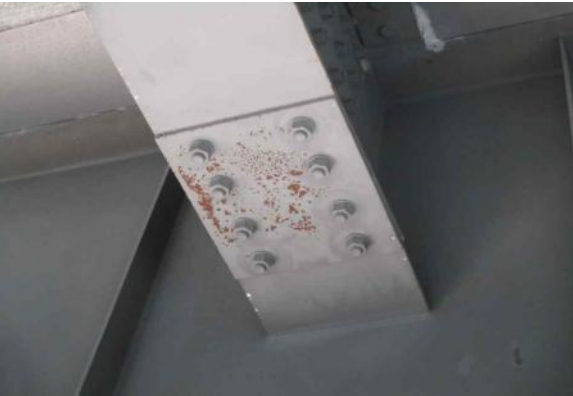
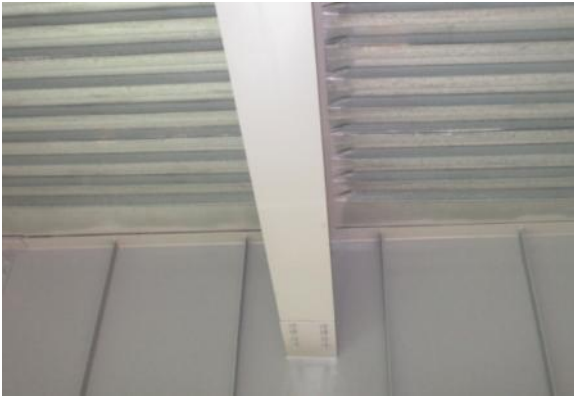
| 기 진단(2015년) 부식 | → 보수 → | 금회(2017년) 점검중 보수실시 |

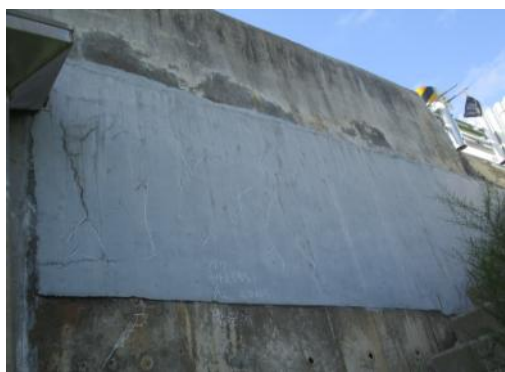
| | ① 현황: 망상균열( $cw=0.2\text{mm}$ 이하), 백태 |
| | ② 위치: 교대 A2 |
| | ③ 원인: 건조수축 |

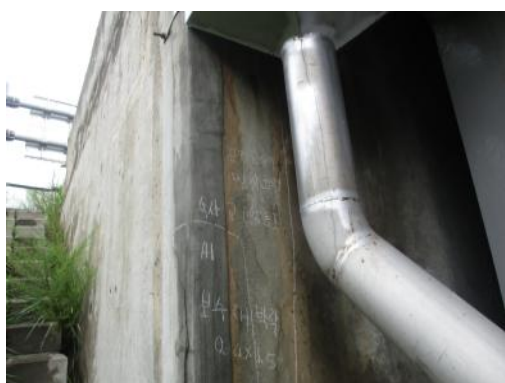
| | ① 현황: 박락, 망상균열( $cw=0.2\text{mm}$ 이하) |
| | ② 위치: 교대 A1 |
| | ③ 원인: 건조수축, 신축이음 누수열화, 상부 하중,동결융해의 반복 작용 |

| | ④ 대책: 단면복구, 표면처리 |

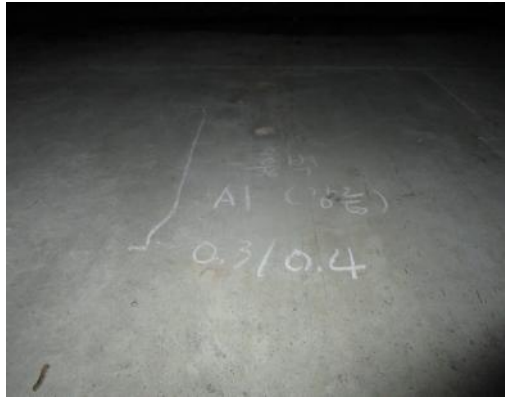
| | · 외관조사 내용 |
|---|---|
| | ① 현황: 균열 (cw=0.3mm) |
| | ② 위치: 교대 A1 |

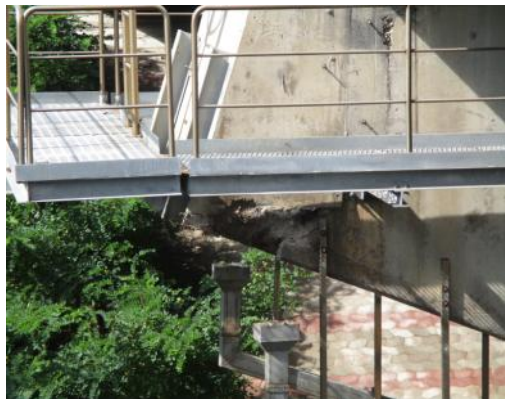
| | ① 현황: 콘크리트 파손 |
| | ② 위치: 교각 P1 (교각 코핑부) |

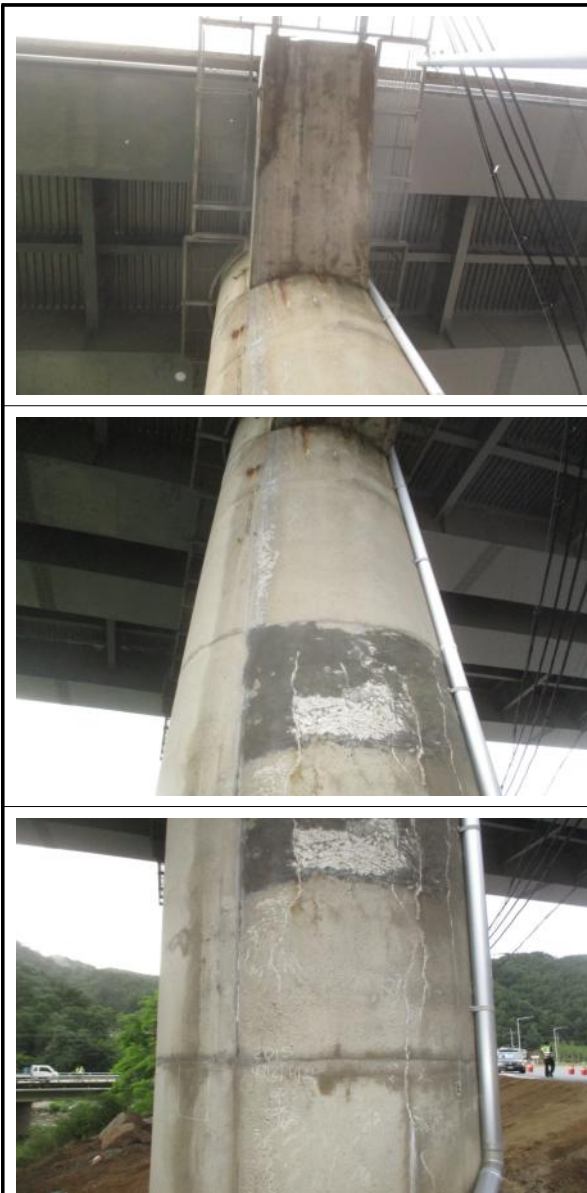
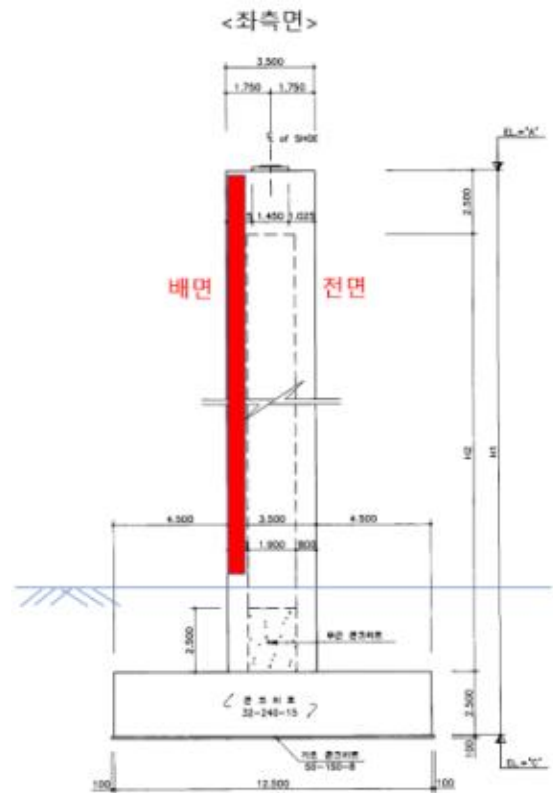
교각 P3 콘크리트 박리 및 층분리

- ① 현황: 콘크리트 박리 및 층분리
- ② 위치: 교각 P3 (교각 코핑부)
- ③ 원인: 재료열화, 상부 하중, 동결융해의 반복 작용
- ④ 대책: 단면복구

P3 교각 좌측의 배면부에 위치한 부분에서 콘크리트 박리, 박락 및 층분리 현상이 모서리부에 수직방향으로 넓게 나타나고 있음.

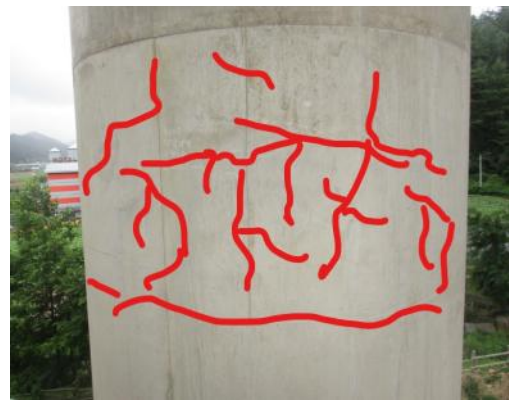
| | ① 현황: 망상균열(cw=0.2mm) |
| | ② 위치: 교각 P3 (구체) |
| | ③ 원인: 건조수축 |

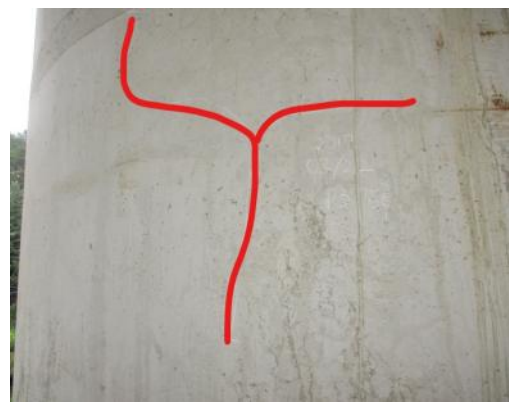
| | ① 현황: 균열 (cw=0.2mm이하) |
| | ② 위치: 교각 P3 (구체) |

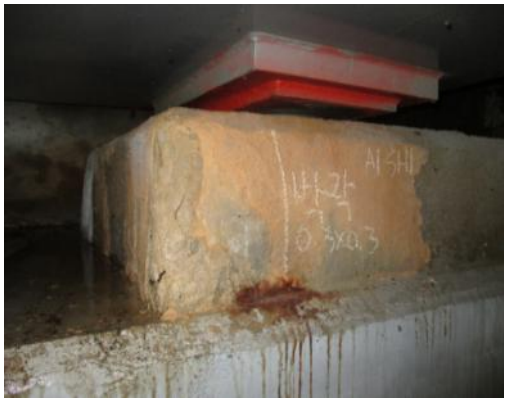
| | ① 현황: 받침 콘크리트 박락 |
| | ② 위치: A1SH1 |

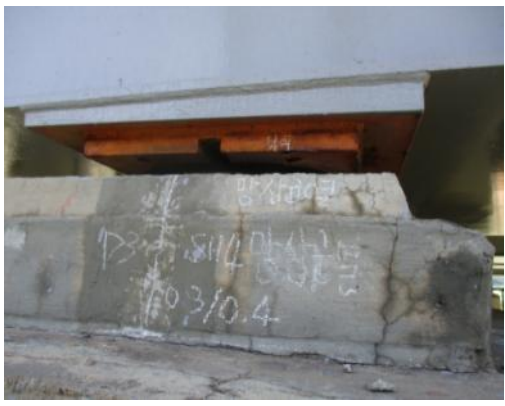
| | · 외관조사 내용 |
|---|---|
| | ① 현황: 받침 콘크리트 균열 (cw=0.3mm), 망상균열 |
| | ② 위치: P3SH4 |
| | ③ 원인: 상부반복 하중, 동결융해의 반복 작용, 건조수축 |

| | · 외관조사 내용 |
|---|---|
| | ④ 대책: 주입보수, 표면처리 |

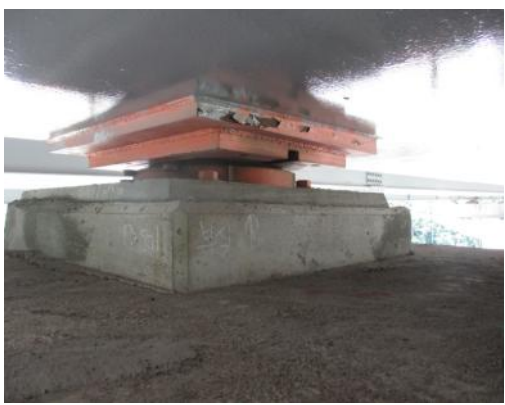
| | · 외관조사 내용 |
|---|---|
| | ① 현황: 받침장치 부식 |
| | ② 위치: P3SH1 |

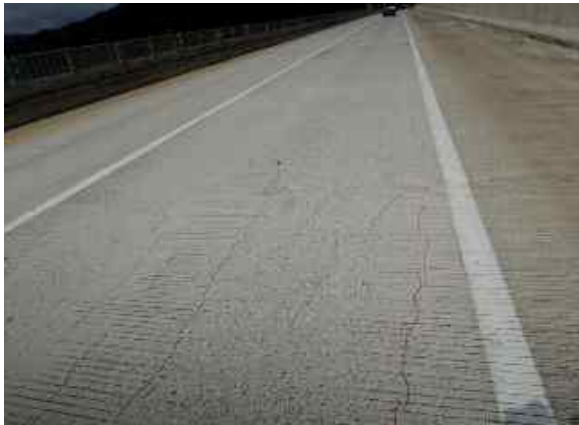
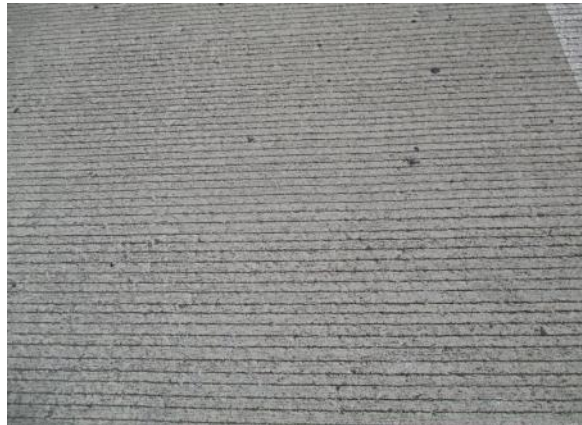
| 2015년 정밀안전진단 포장균열 | → 보수('17년) → | 2017년 금회 점검중 보수 실시 |

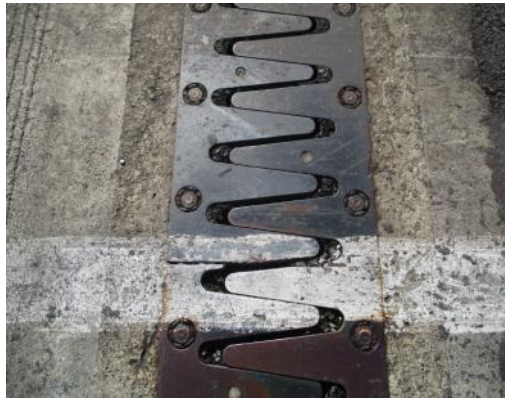
| | ① 현황: 유간부 아스콘퇴적 |
| | ② 위치: A1 |

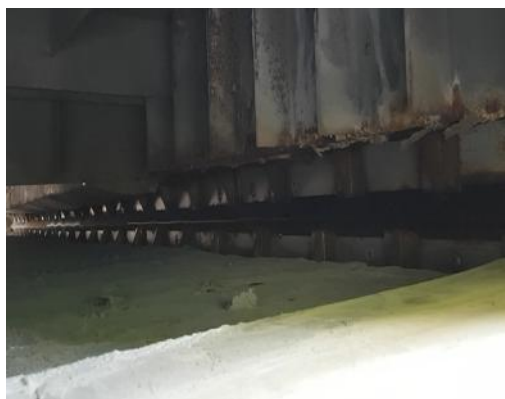
| | · 외관조사 내용 |
|---|---|
| | ① 현황: 신축이음 하부 부식 |
| | ② 위치: A2 |
