# 대미원천교(강릉) 등 32개소 정밀점검보고서 - 속사교(강릉) -

2017. 12.

한국도로공사

강원본부 대관령지사

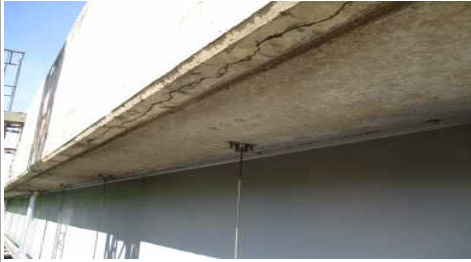
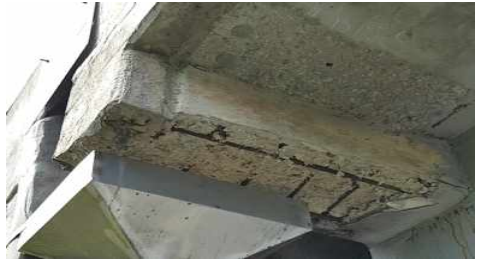
| 부재 | 점검부위 | 주요 점검 항목 |
|---|---|---|
| 상부 | 바닥판 | <ul style="list-style-type: none"> <li>• 종방향, 횡방향 균열, 백태 확인</li> <li>• 캔틸레버부 바닥판 박리, 박락, 철근노출 확인</li> <li>• 신축이음 하면 빗물유입에 따른 열화 확인(박리, 파손, 철근노출)</li> <li>• 바닥판 유간 확인, 교대 홍벽 상접 확인 및 문제점 발견시 조치</li> </ul> |

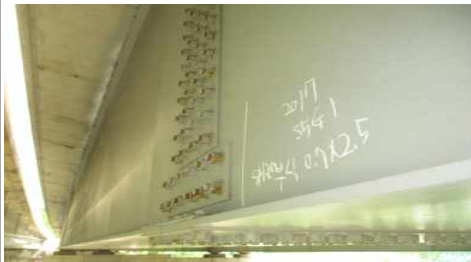
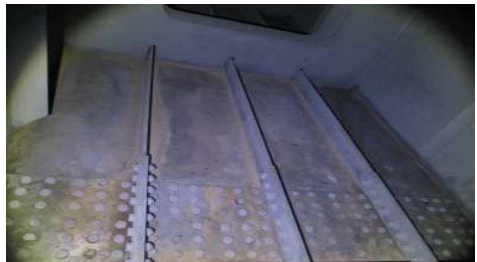
| 부재 | 점검부위 | 주요 점검 항목 |
|---|---|---|
| 상부 | 거더<br>가로보 | <ul style="list-style-type: none"> <li>• 강재부에 부식이 다수 나타나고 있어(거더 외부 도장 두께 불량, 표준두께 이하) 보수가 필요하며, 강재 부식 및 도장박리에 대한 지속적 확인 조사 필요.</li> <li>• 볼트연결부 이완 및 탈락여부 조사</li> <li>• 용접이음부 균열발생 여부 조사 <ul style="list-style-type: none"> <li>- 중차량 통행에 의한 피로응력으로 각 부재의 단부 또는 볼트 이음부 주변 균열발생 여부에 대한 세밀한 관찰 필요</li> </ul> </li> </ul> |

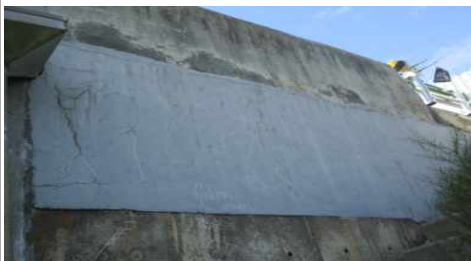
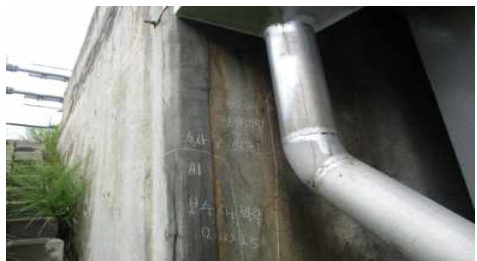
| 부재 | 점검부위 | 주요 점검 항목 |
|---|---|---|
| 하부 | 교대 | <ul style="list-style-type: none"> <li>• 기존균열의 변상, 균열 및 백태 등 추가손상 발생여부</li> <li>• 신축이음 하부에 위치한 부재의 열화현상 중점 확인</li> <li>• 콘크리트 피복 탈락 및 철근노출, 외부충격 파손 여부</li> <li>• 침하, 기울음 발생여부</li> </ul> |

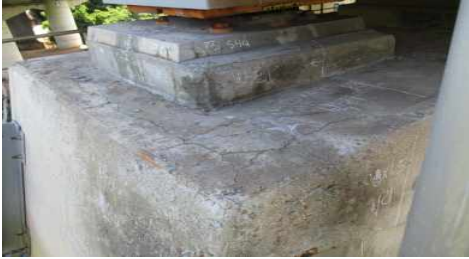
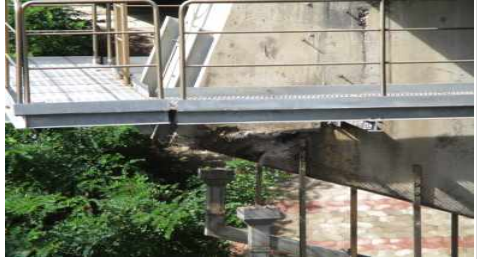
| 부재 | 점검부위 | 주요 점검 항목 |
|---|---|---|
| 하부 | 교각<br><br>[손상] | <ul style="list-style-type: none"> <li>• 교각 기울음 및 전도</li> <li>• 균열, 박리, 박락, 층분리, 철근노출, 백태(유리석회)</li> <li>• 두부 물고임</li> <li>• 받침부 하부 균열 및 파손, 시공이음부 균열</li> <li>• 이동 또는 기울음</li> </ul> |

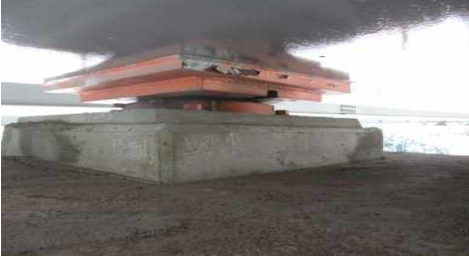
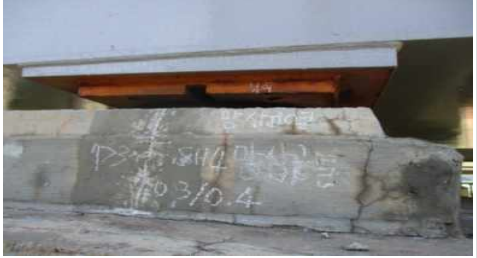
| 부재 | 점검부위 | 주요 점검 항목 |
|---|---|---|
| 받침 | 받침장치<br><br>[손상] | <ul style="list-style-type: none"> <li>• 가동받침 기능 및 이동상태, 가동받침의 부식 및 받침 모르터 균열 여부, 받침 본체의 오염상태에 대한 점검</li> <li>• 받침 허용 이동 여유량 확인 및 주변 부재의 손상 여부 확인.</li> <li>• 연단거리 확인</li> </ul> |

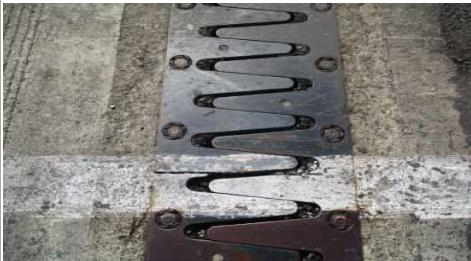
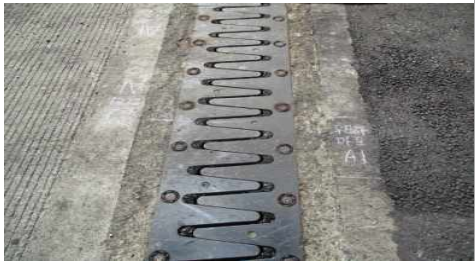
| 부재 | 점검부위 | 주요 점검 항목 |
|---|---|---|
| | 신축이음<br><br><br>[손상] | <ul style="list-style-type: none"> <li>정상적인 기능, 이음부 콘크리트의 균열 및 파손</li> <li>이음부 콘크리트와 교면 포장과의 평탄성, 단차</li> <li>신축 이동량에 대한 점검</li> <li>신축이음하면 누수발생 여부 및 그로 인한 주변부재 손상 확인</li> </ul> |
