## 제 3장 현장조사

## 3.2 외관조사

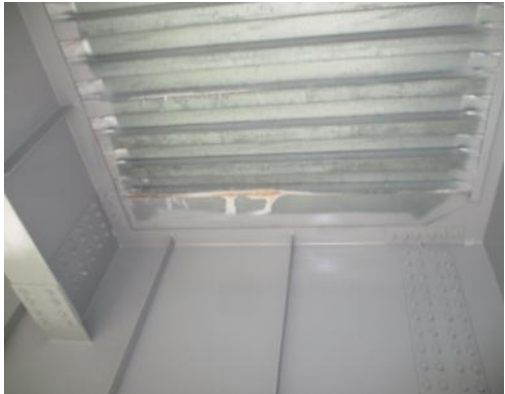
| | · 외관조사 내용 |
|---|---|
| | ① 현황: 데크플레이트 부식(백태오염) |
| | ② 위치: 바닥판 (캔틸레버부) |
| | ③ 원인: 부재 열화, 피복부족 |

| | · 외관조사 내용 |
|---|---|
| ④ 대책: 방청후 재도장 | |

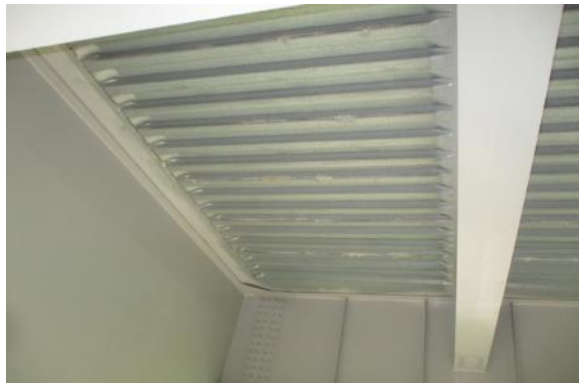
| S3 데크플레이트 부식(백태오염) | S4 데크플레이트 부식(백태오염) |

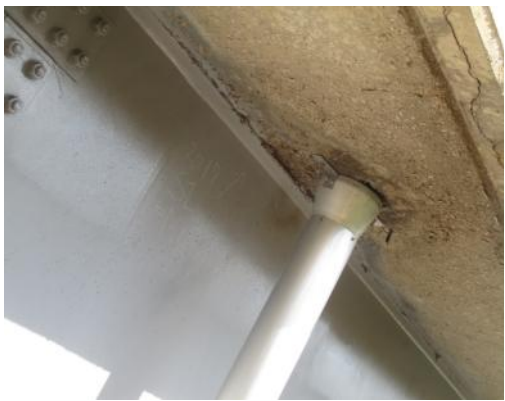
| | ① 현황: 배수관 주변 박락 |
| | ② 위치: S2 바닥판(캔틸레버부) |
| | ③ 원인: 배수관 누수열화, 습기흡착 |

| | ④ 대책: 단면복구 |

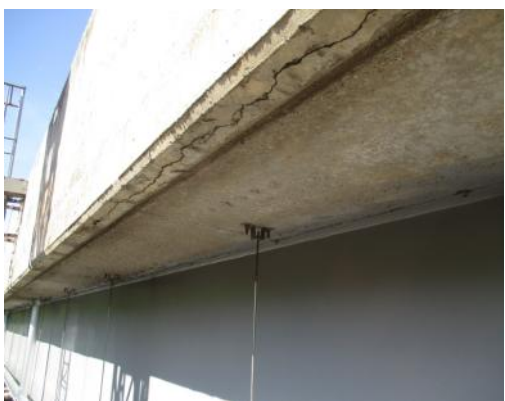
| | ① 현황: 콘크리트 박리 |
| | ② 위치: S2 바닥판 (캔틸레버부) |

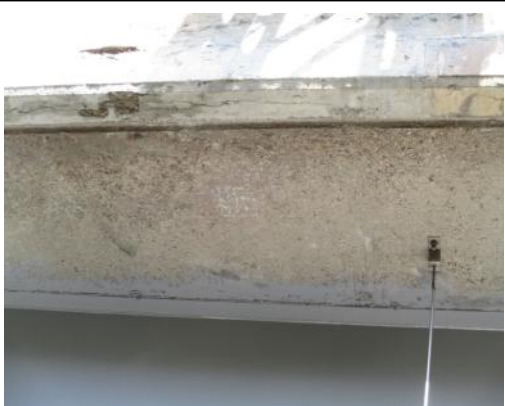
| | <p>• 외관조사 내용</p> <p>① 현황: 콘크리트 표면열화(표층박리)</p> <p>② 위치: 바닥판 전반적 (캔틸레버부)</p> <p>③ 원인: 습기흡착, 재료열화</p> <p>④ 대책: 표면처리</p> |

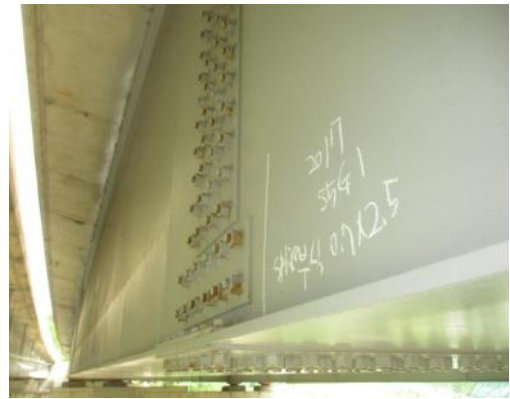
| | ① 현황: SPLICE 볼트부식(국부적) |
| | ② 위치: S5G1 |
| | ③ 원인: 전처리 미흡, 수분흡착 |

| | ④ 대책: 발청후 재도장 |

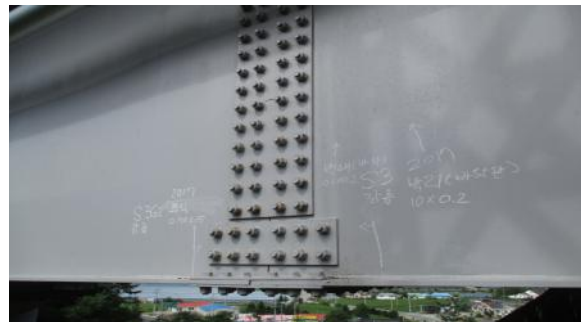
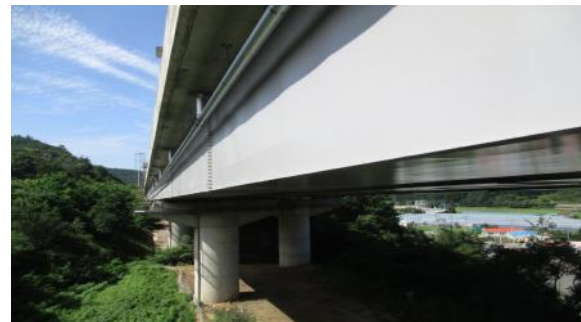
| 금회 점검중 (국부적 손상) | → 보수 → | 금회 점검중 보수실시 |

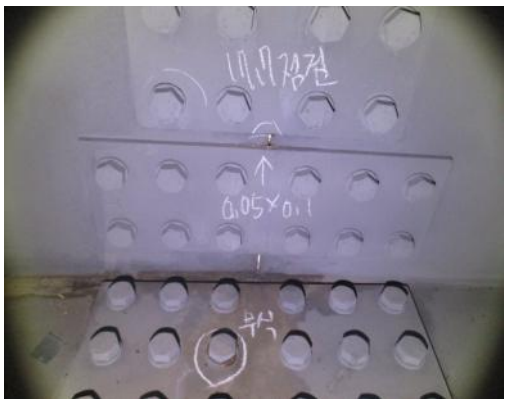
| | <p>• 외관조사 내용</p> <p>① 현황: SPLICE부 실링재 미처리,<br/>우수유입, 부식</p> <p>② 위치: S6G1 (거더내부)</p> <p>③ 원인: 마감처리 불량</p> <p>④ 대책: 실링보수, 방청후 재도장</p> |

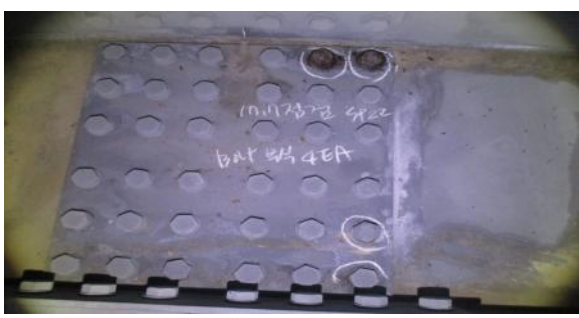
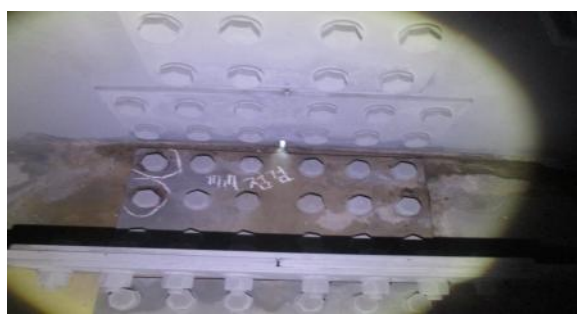
| <p>S6G2 SPLICE부 실링재 미처리,<br/>우수유입, 부식 (거더내부)</p> | <p>S4G2 SPLICE부 실링재 미처리,<br/>우수유입, 부식 (거더내부)</p> |

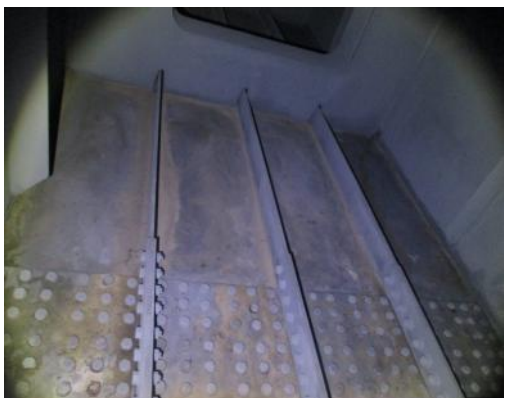
| | <p>• 외관조사 내용</p> <p>① 현황: 하부플랜지 부식(발청)</p> <p>② 위치: S6G1 (거더내부)</p> <p>③ 원인: 우수유입 도장열화,</p> <p>④ 대책: 방청후 재도장</p> |

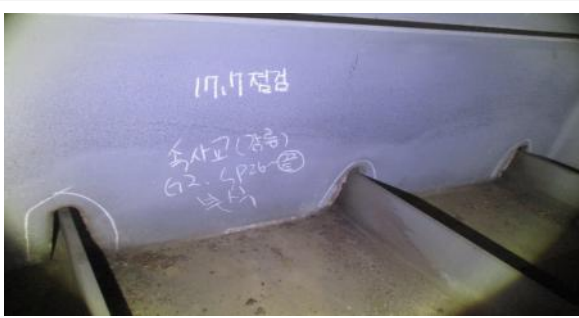
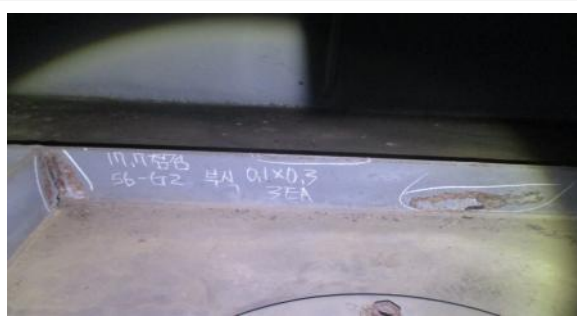
| <p>S4G2 부식 (거더내부)</p> | <p>S6G2 부식 (거더내부)</p> |

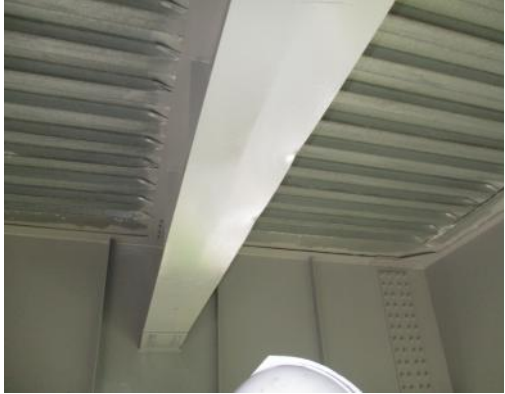
| | ① 현황: 강재변형 |
| | ② 위치: S4 |
| | ③ 원인: 외부충격 |

| | ④ 대책: 유지관찰 |

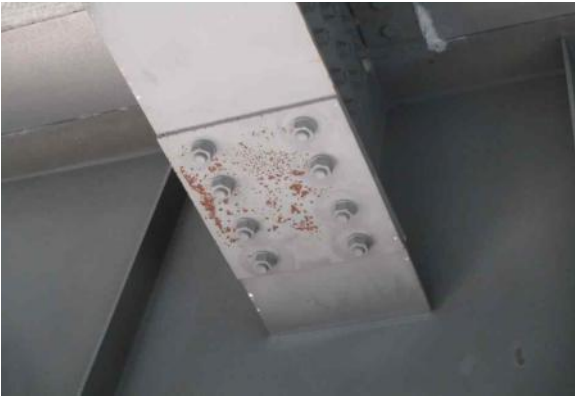
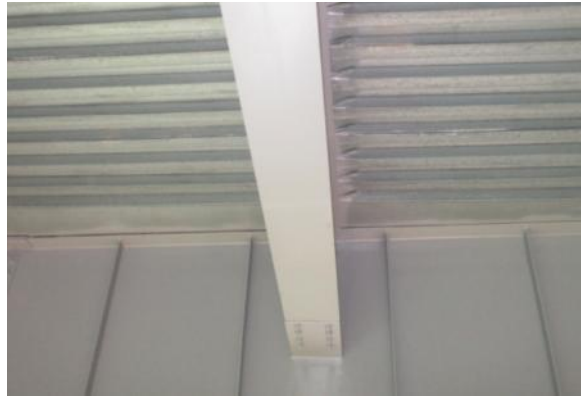
| 기 진단(2015년) 부식 | → 보수 → | 금회(2017년) 점검중 보수 실시 |

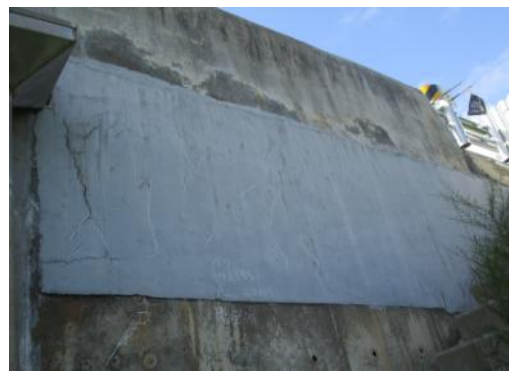
| | ① 현황: 망상균열( $cw=0.2\text{mm}$ 이하), 백태 |
| | ② 위치: 교대 A2 |
| | ③ 원인: 건조수축 |

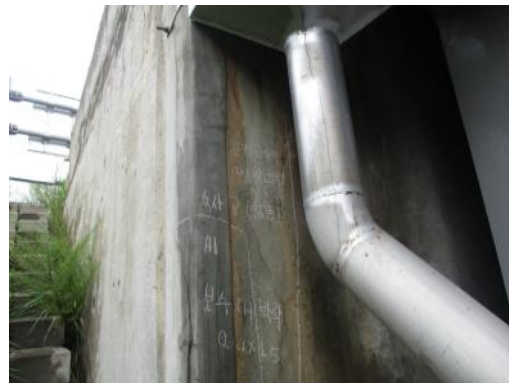
| | ① 현황: 박락, 망상균열( $cw=0.2\text{mm}$ 이하) |
| | ② 위치: 교대 A1 |
| | ③ 원인: 건조수축, 신축이음 누수열화, 상부 하중, 동결융해의 반복 작용 |

| | ④ 대책: 단면복구, 표면처리 |

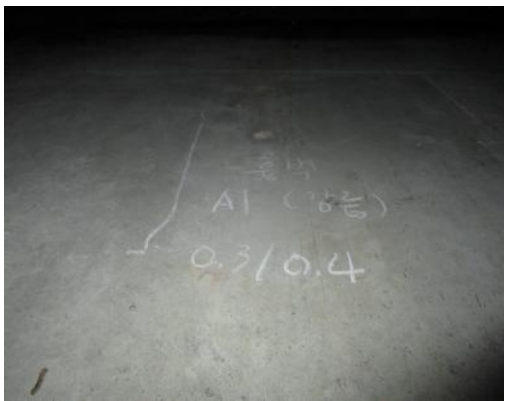
| | ① 현황: 균열 (cw=0.3mm) |
| | ② 위치: 교대 A1 |

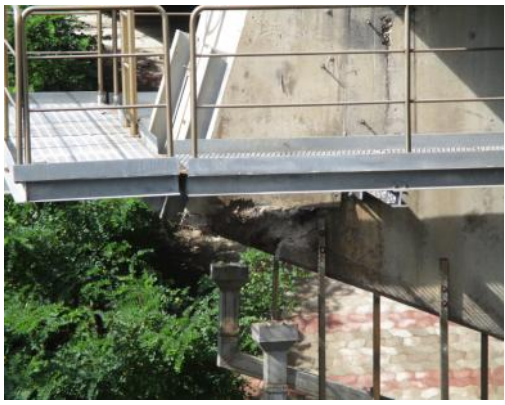
| | <p>· 외관조사 내용</p> <p>① 현황: 콘크리트 파손</p> <p>② 위치: 교각 P1 (교각 코핑부)</p> <p>③ 원인: 재료열화, 상부 하중, 동결융해의 반복 작용</p> <p>④ 대책: 단면복구</p> |

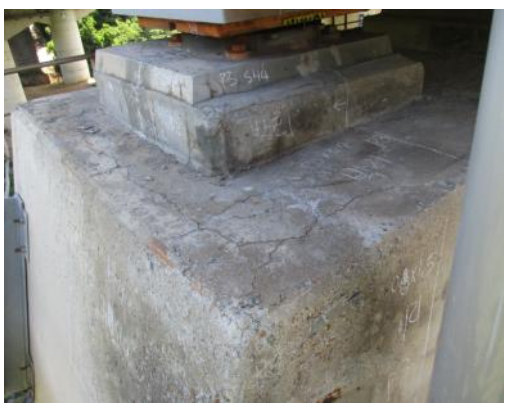
| | <p>· 외관조사 내용</p> <p>① 현황: 콘크리트 박리 및 파손(박락)</p> <p>② 위치: 교각 P3 (교각 코핑부)</p> <p>③ 원인: 재료열화, 상부 하중, 동결융해의 반복 작용</p> <p>④ 대책: 단면복구</p> |

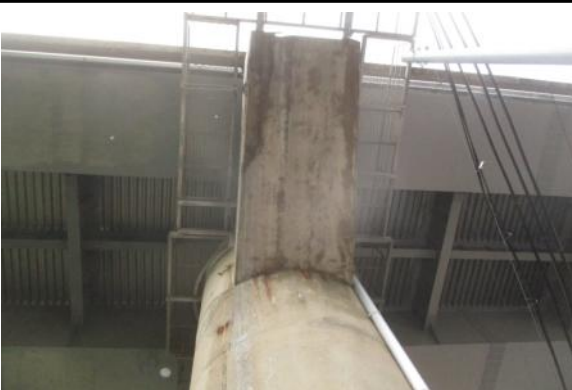
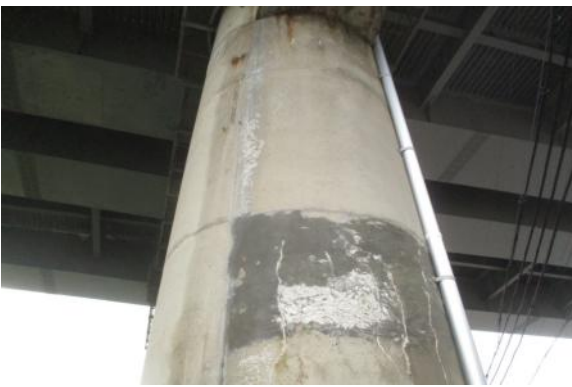
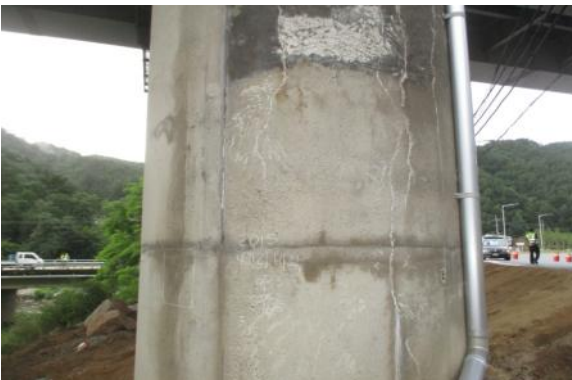
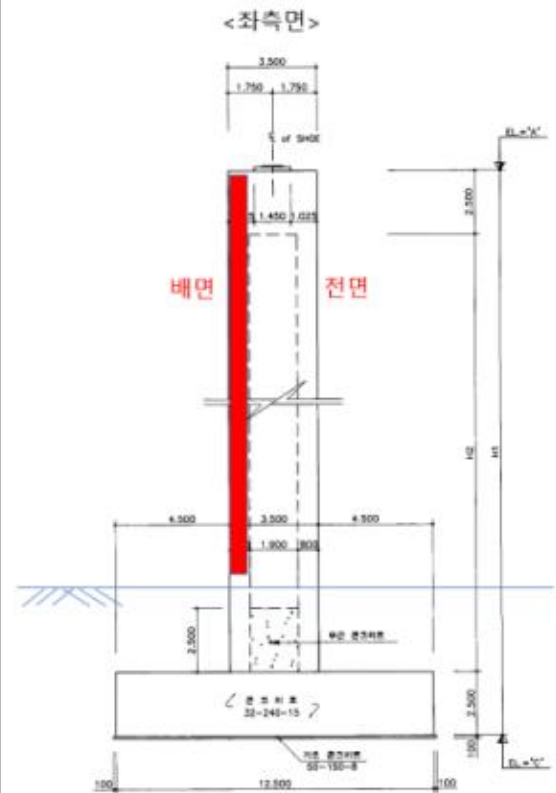
교각 P3 콘크리트 박리 및 층분리

- ① 현황: 콘크리트 박리 및 층분리
- ② 위치: 교각 P3 (교각 코핑부)
- ③ 원인: 재료열화, 상부 하중, 동결융해의 반복 작용
- ④ 대책: 단면복구

P3 교각 좌측의 배면부에 위치한 부분에서 콘크리트 박리, 박락 및 층분리 현상이 모서리부에 수직방향으로 넓게 나타나고 있음.

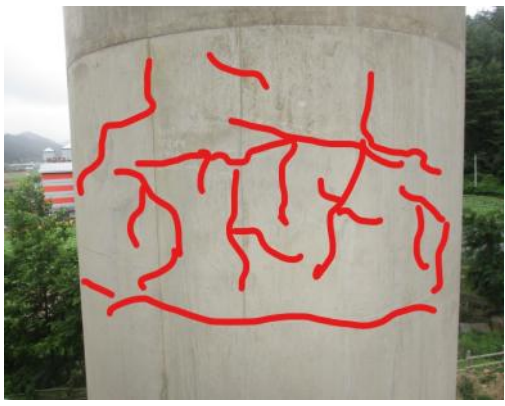
| | ① 현황: 망상균열(cw=0.2mm) |
| | ② 위치: 교각 P3 (구체) |
| | ③ 원인: 건조수축 |

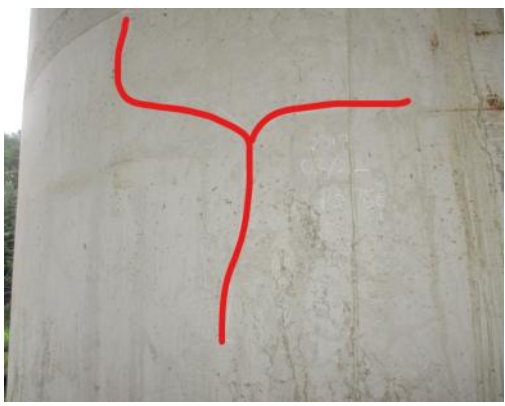
| | ① 현황: 균열 (cw=0.2mm이하) |
| | ② 위치: 교각 P3 (구체) |

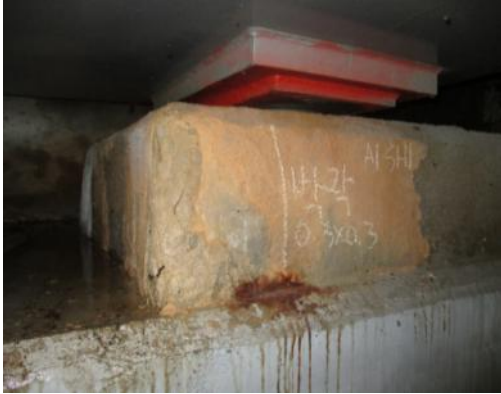
| | ① 현황: 받침 콘크리트 박락 |
| | ② 위치: A1SH1 |
| | ③ 원인: 상부 반복하중, 동결융해의 반복 작용 |

| | ④ 대책: 단면복구 |

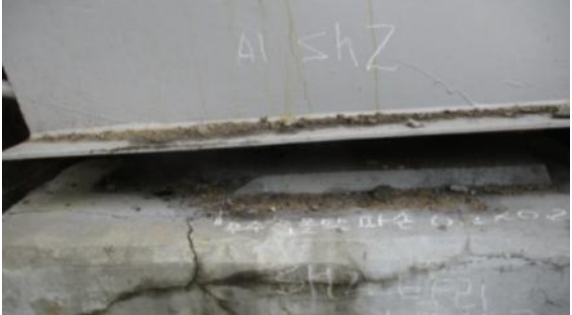
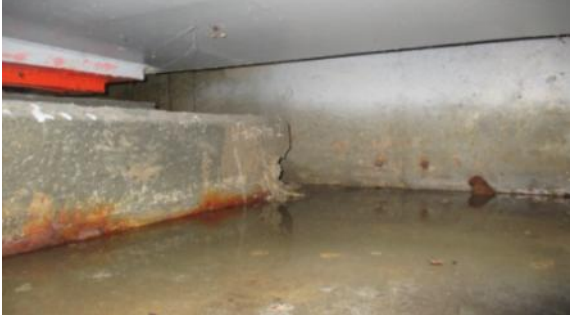
| 받침콘크리트 박락 및 박리 A1SH2 | 받침콘크리트 박락(파손) A2SH2 |

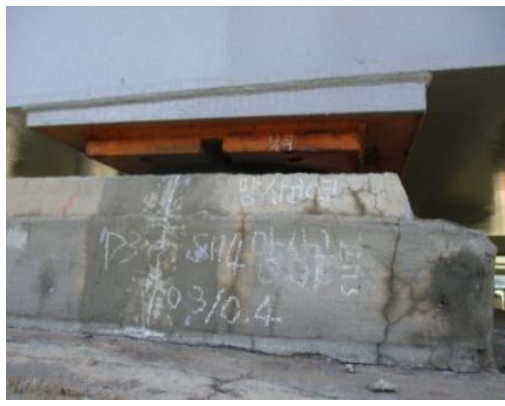
| | <p>• 외관조사 내용</p> <p>① 현황: 받침 콘크리트 균열 (cw=0.3mm), 망상균열</p> <p>② 위치: P3SH4</p> <p>③ 원인: 상부반복 하중, 동결융해의 반복 작용, 건조수축</p> <p>④ 대책: 주입보수, 표면처리</p> |

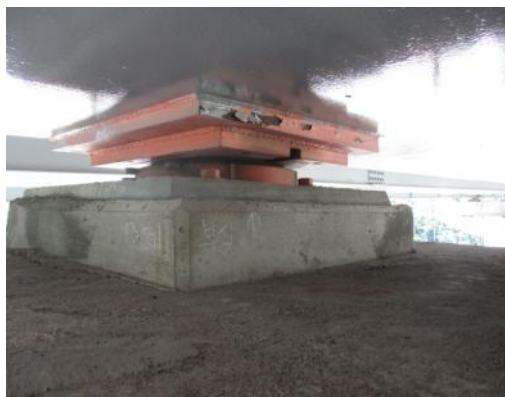
| | <p>• 외관조사 내용</p> <p>① 현황: 받침장치 부식</p> <p>② 위치: P3SH1</p> <p>③ 원인: 전처리불량, 도장열화, 습기흡착</p> <p>④ 대책: 방청후 재도장</p> |

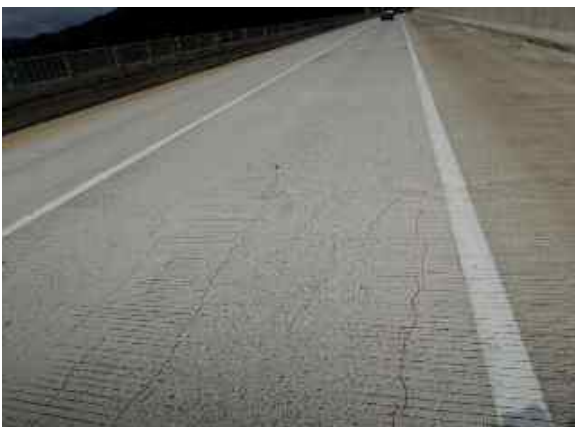
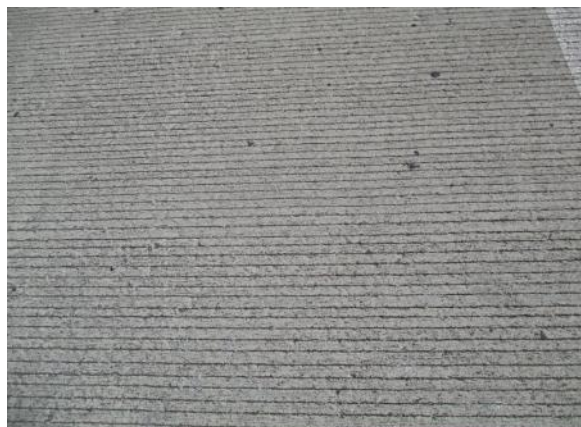
| 2015년 정밀안전진단 포장균열 | → 보수('17년) → | 2017년 금회 점검중 보수 실시 |

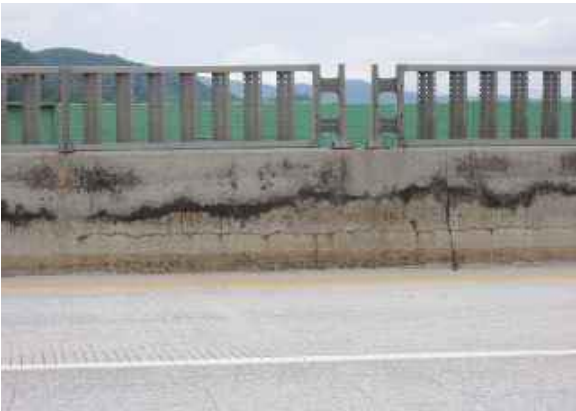
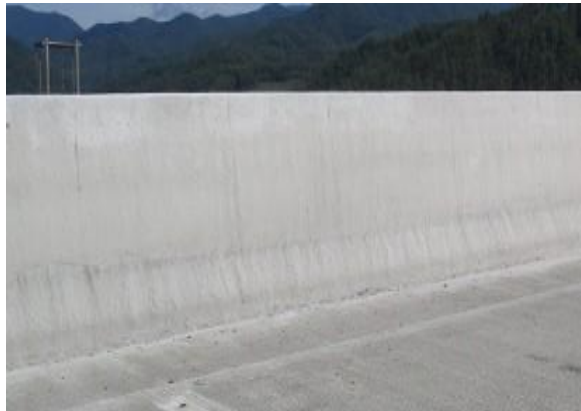
| 2015년 중앙분리대 | → 보수('17년) → 2017년 중앙분리대 덧씌우기 |

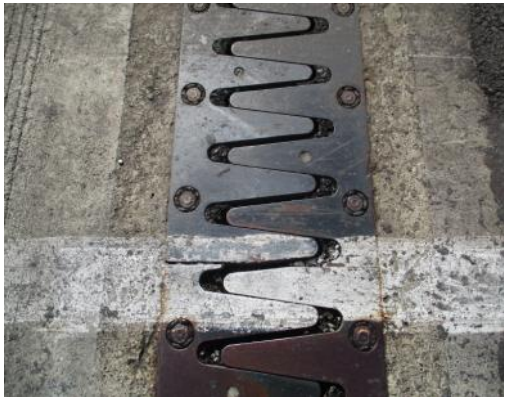
| | · 외관조사 내용 |
|---|---|
| | ① 현황: 유간부 아스콘퇴적 |
| | ② 위치: A1 |

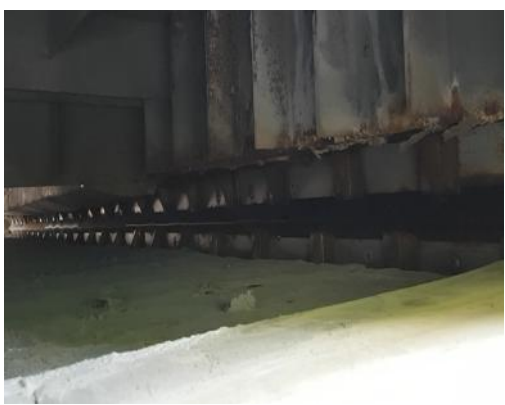
| | ① 현황: 신축이음 하부 부식 |
| | ② 위치: A2 |

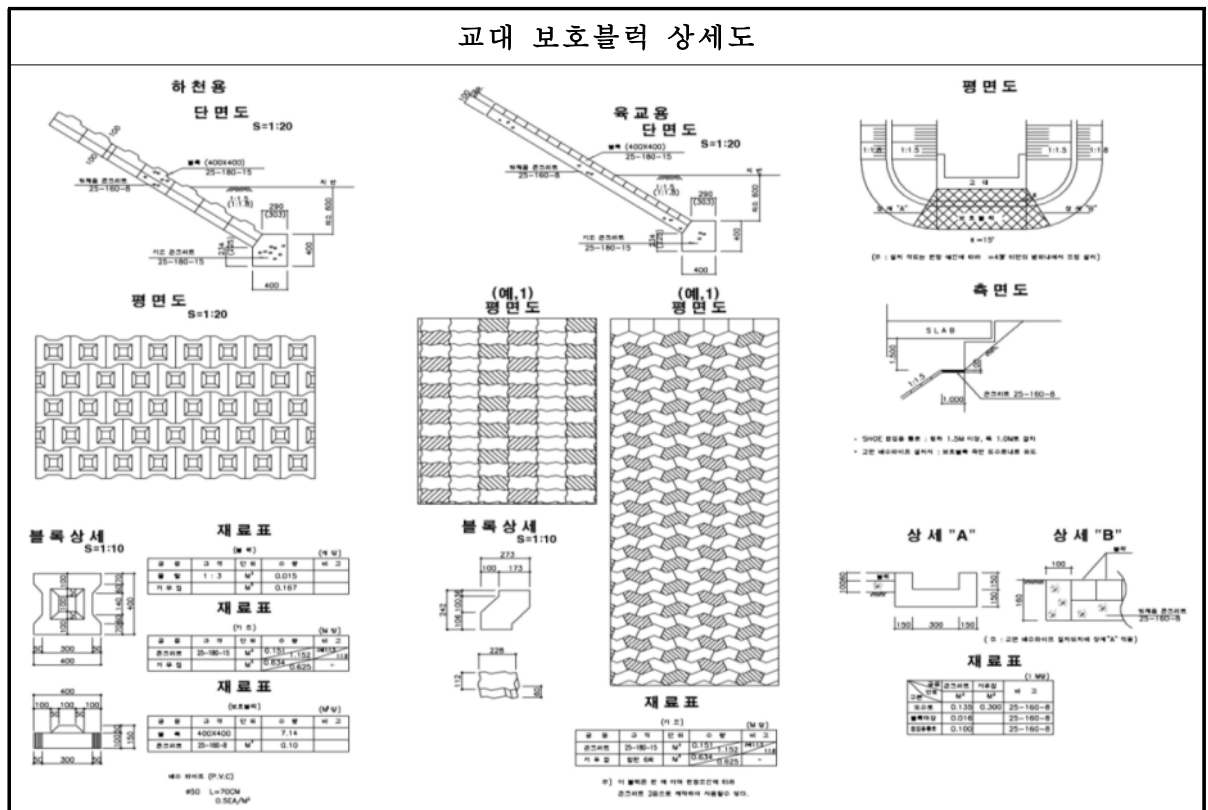
| | <p>• 외관조사 내용</p> <p>① 현황: 사면보호공 이격</p> <p>② 위치: A2</p> <p>③ 원인: 동결융해에 따른 지반의 장기침하, 지반의 안정화 저하</p> <p>④ 대책: 유지관리, 경과후 재설치</p> |
