ID: 순서표(강제번호) - 표면포장 S1

| CW 02 | 관 열 | 망상균열 | 재료분리 | 응 역 명<br>2017년도 대미원천교(강릉)<br>등 32개소 정밀점검응역 |

ID: 속사포(강릉방향) - 꼬면포장 S2

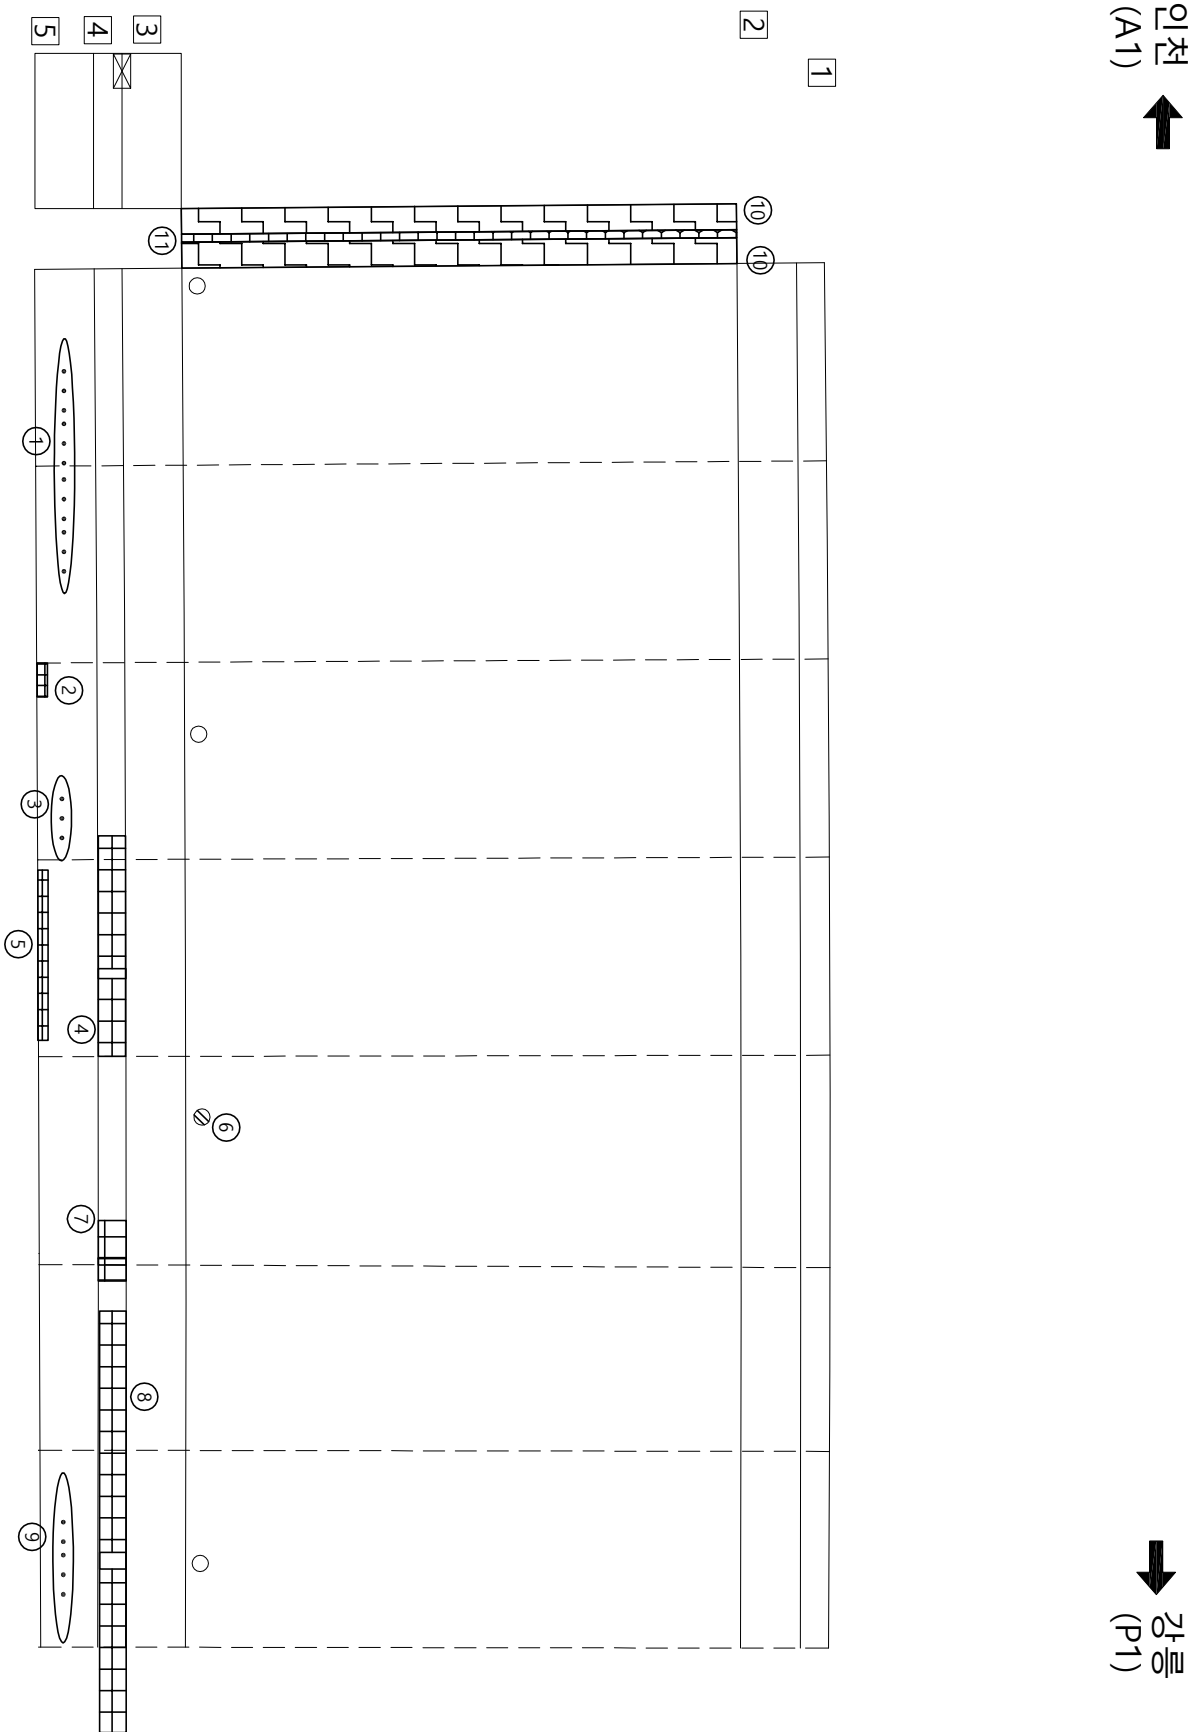
| No. | 신(N)구(P) | 순상내용 | 폭(mm) | 길이(m) | 너비(m) | 물량 | 단위 | 개소 | 순상물량 | 비고 |
|---|---|---|---|---|---|---|---|---|---|---|
| 1 | P | 백태 | | 0.30 | 7.50 | 2.25 | m <sup>2</sup> | 1 | 2.25 | |
| 2 | P | 콘크리트 파손 | | 0.30 | 1.00 | 0.30 | m <sup>2</sup> | 1 | 0.30 | |
| 3 | P | 백태 | | 0.30 | 2.50 | 0.75 | m <sup>2</sup> | 1 | 0.75 | |
| 4 | P | 콘크리트 박리 | | 0.20 | 0.60 | 0.12 | m <sup>2</sup> | 1 | 0.12 | |
| 5 | P | 콘크리트 파손 | | 0.30 | 5.00 | 1.50 | m <sup>2</sup> | 1 | 1.50 | |
| 6 | P | 배수구 스텝그레이팅 변형 | | | | 0.00 | EA | 1 | 1.00 | |
| 8 | P | 콘크리트 박리 | | 0.25 | 11.00 | 2.75 | m <sup>2</sup> | 1 | 2.75 | |
| 10 | P | 후타재 마모 | | 12.00 | 0.30 | 3.60 | m <sup>2</sup> | 2 | 7.20 | |
| 11 | P | 유간부 이물질퇴적 | | 12.00 | 0.05 | 0.60 | m <sup>2</sup> | 1 | 0.60 | |

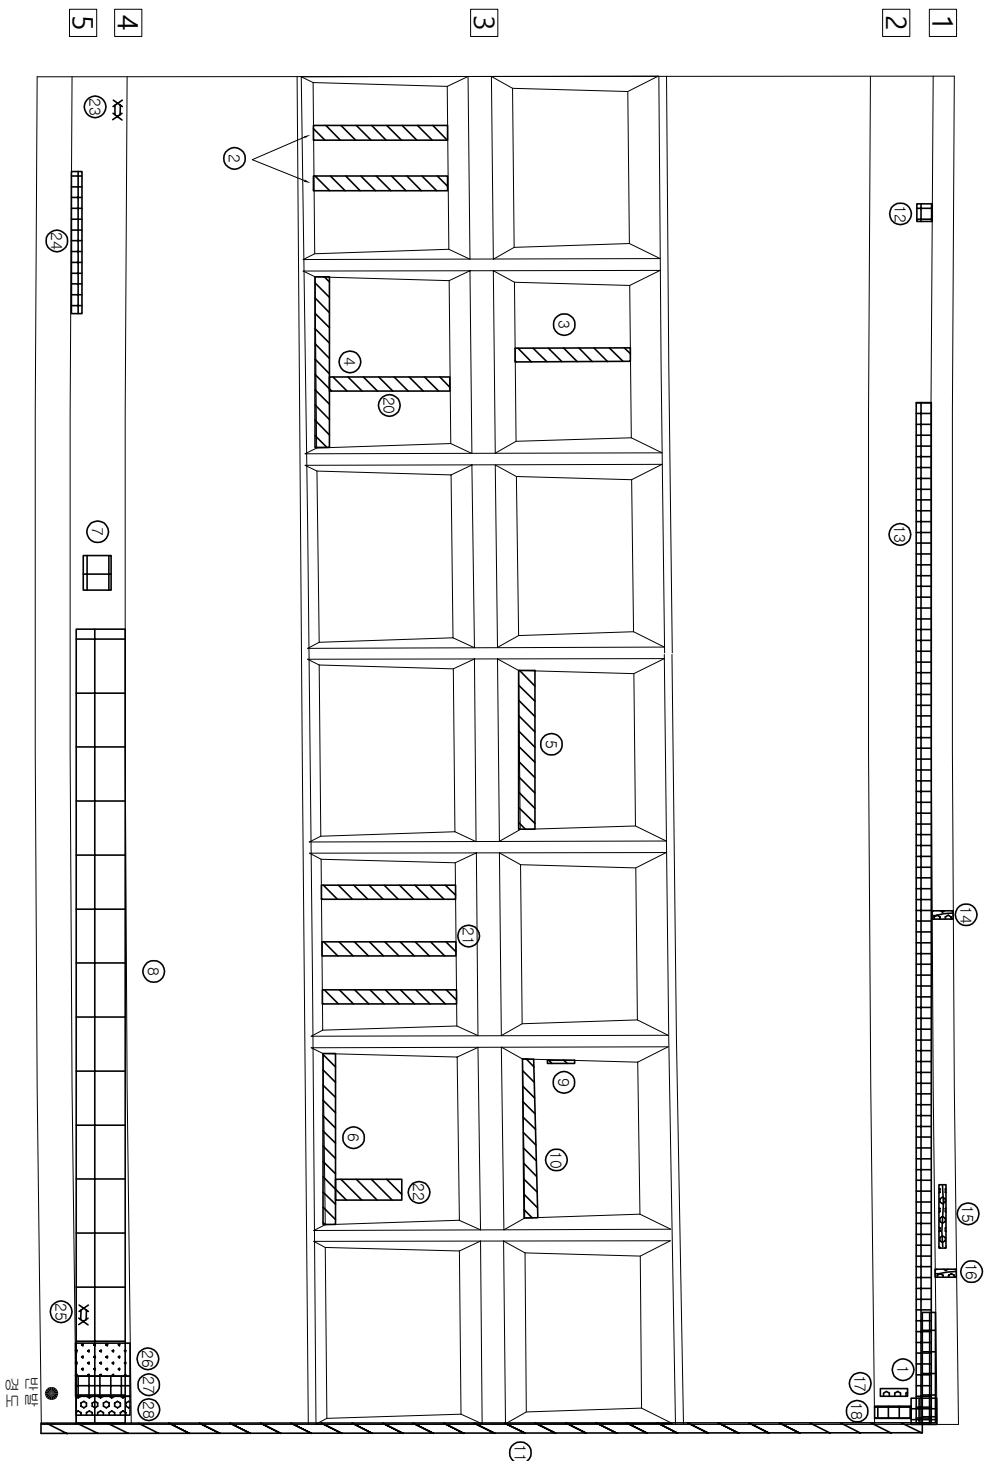
| No. | 신(N)<br>구(P) | 산상내용 | 폭(mm) | 길이(m) | 너비(m) | 물량 | 단위 | 개소 | 산상물량 | 비고 |
|---|---|---|---|---|---|---|---|---|---|---|
| 1 | P | 콘크리트 벽리 | 0.20 | 3.00 | 0.60 | m <sup>2</sup> | | 1 | 0.60 | |
| 2 | P | 데크플레이트 부식 | 0.20 | 2.50 | 0.50 | m <sup>2</sup> | | 2 | 1.00 | |
| 11 | P | 신축이음장치 본체부식 | 0.30 | 12.00 | 3.60 | m <sup>2</sup> | | 1 | 3.60 | |
| 14 | N | 균열/벽터 | 0.20 | 1.30 | 1.30 | m | | 1 | 1.30 | |
| 19 | N | 데크플레이트 부식 | 1.20 | 2.50 | 3.00 | m <sup>2</sup> | | 1 | 3.00 | |

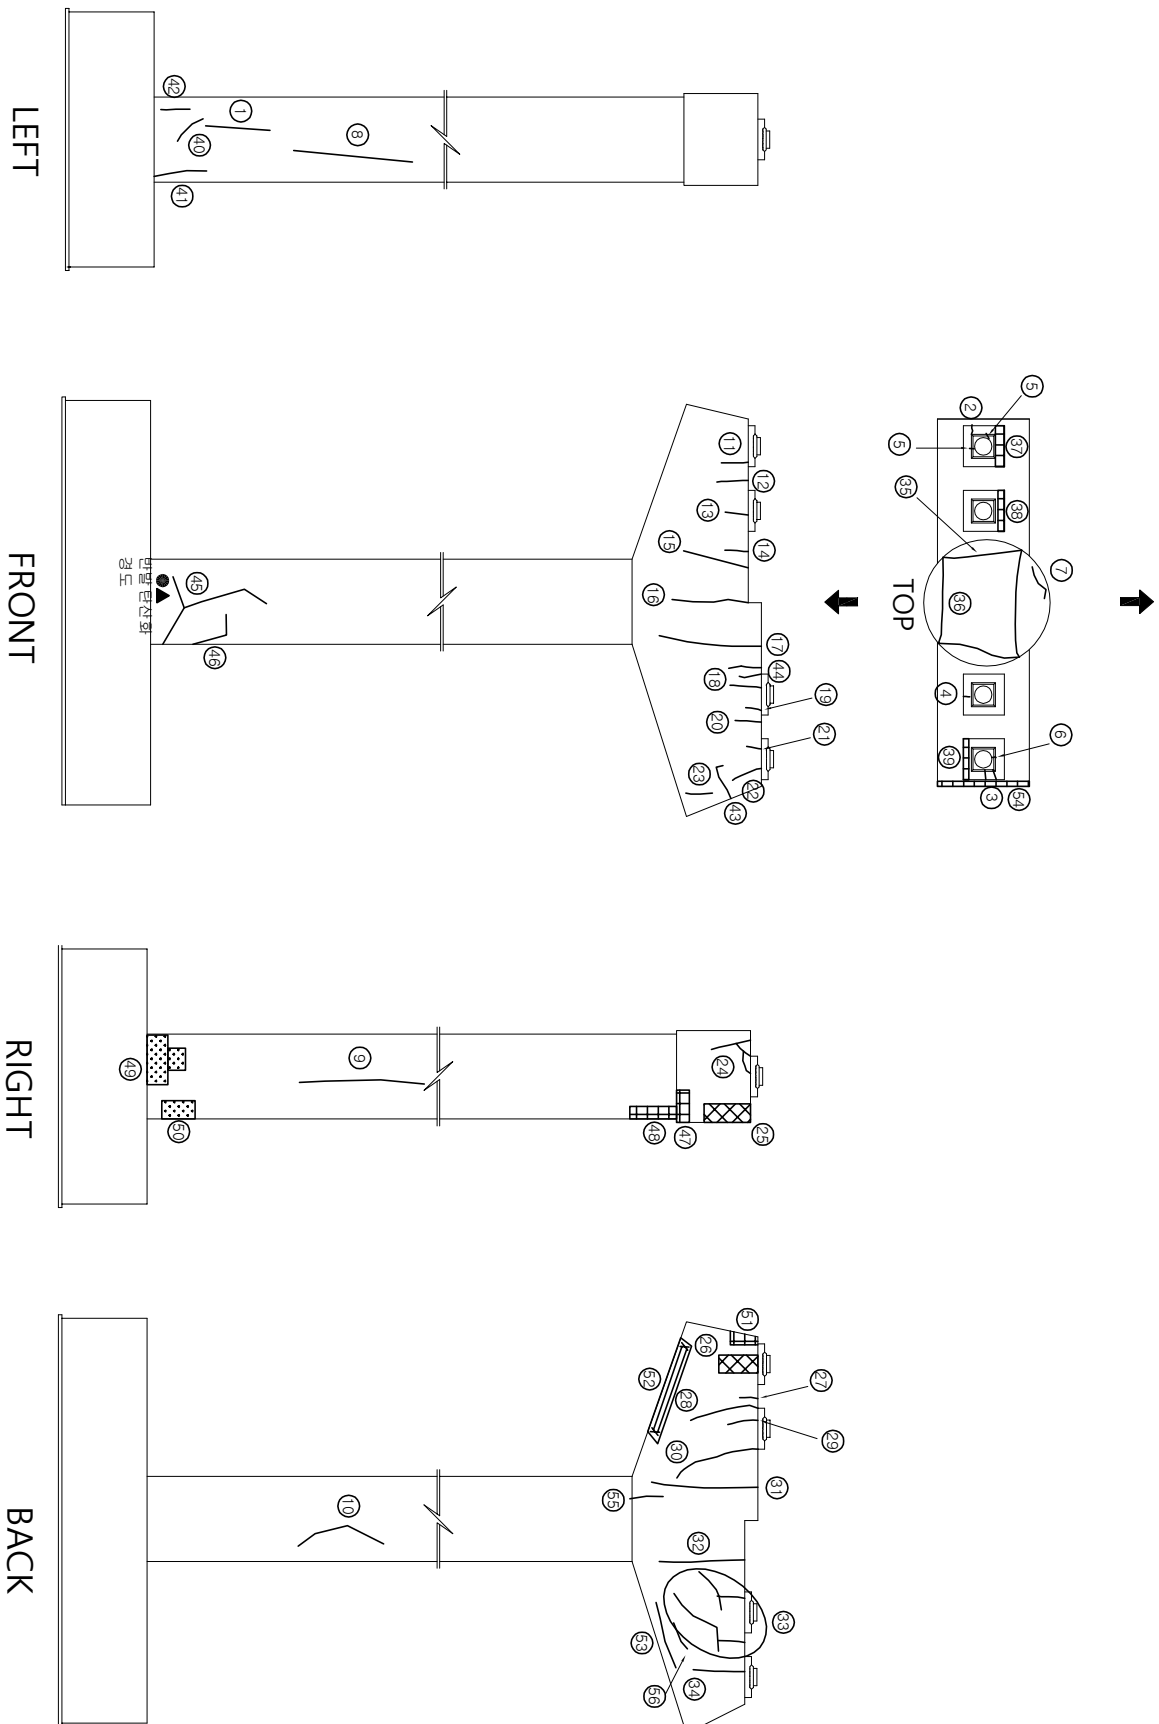
## ID : 순서표(강릉방형) - 표각 P1

| No. | 식(N)<br>구(P) | 손상내용 | 폭(mm) | 컬이(m) | 너비(m) | 물량 | 단위 | 개소 | 손상물량 | 비고 |
|---|---|---|---|---|---|---|---|---|---|---|
| 1 | P | 균열 (gw=0.1mm) | 0.10 | 1.00 | | 1.00 | m | 1 | 1.00 | |

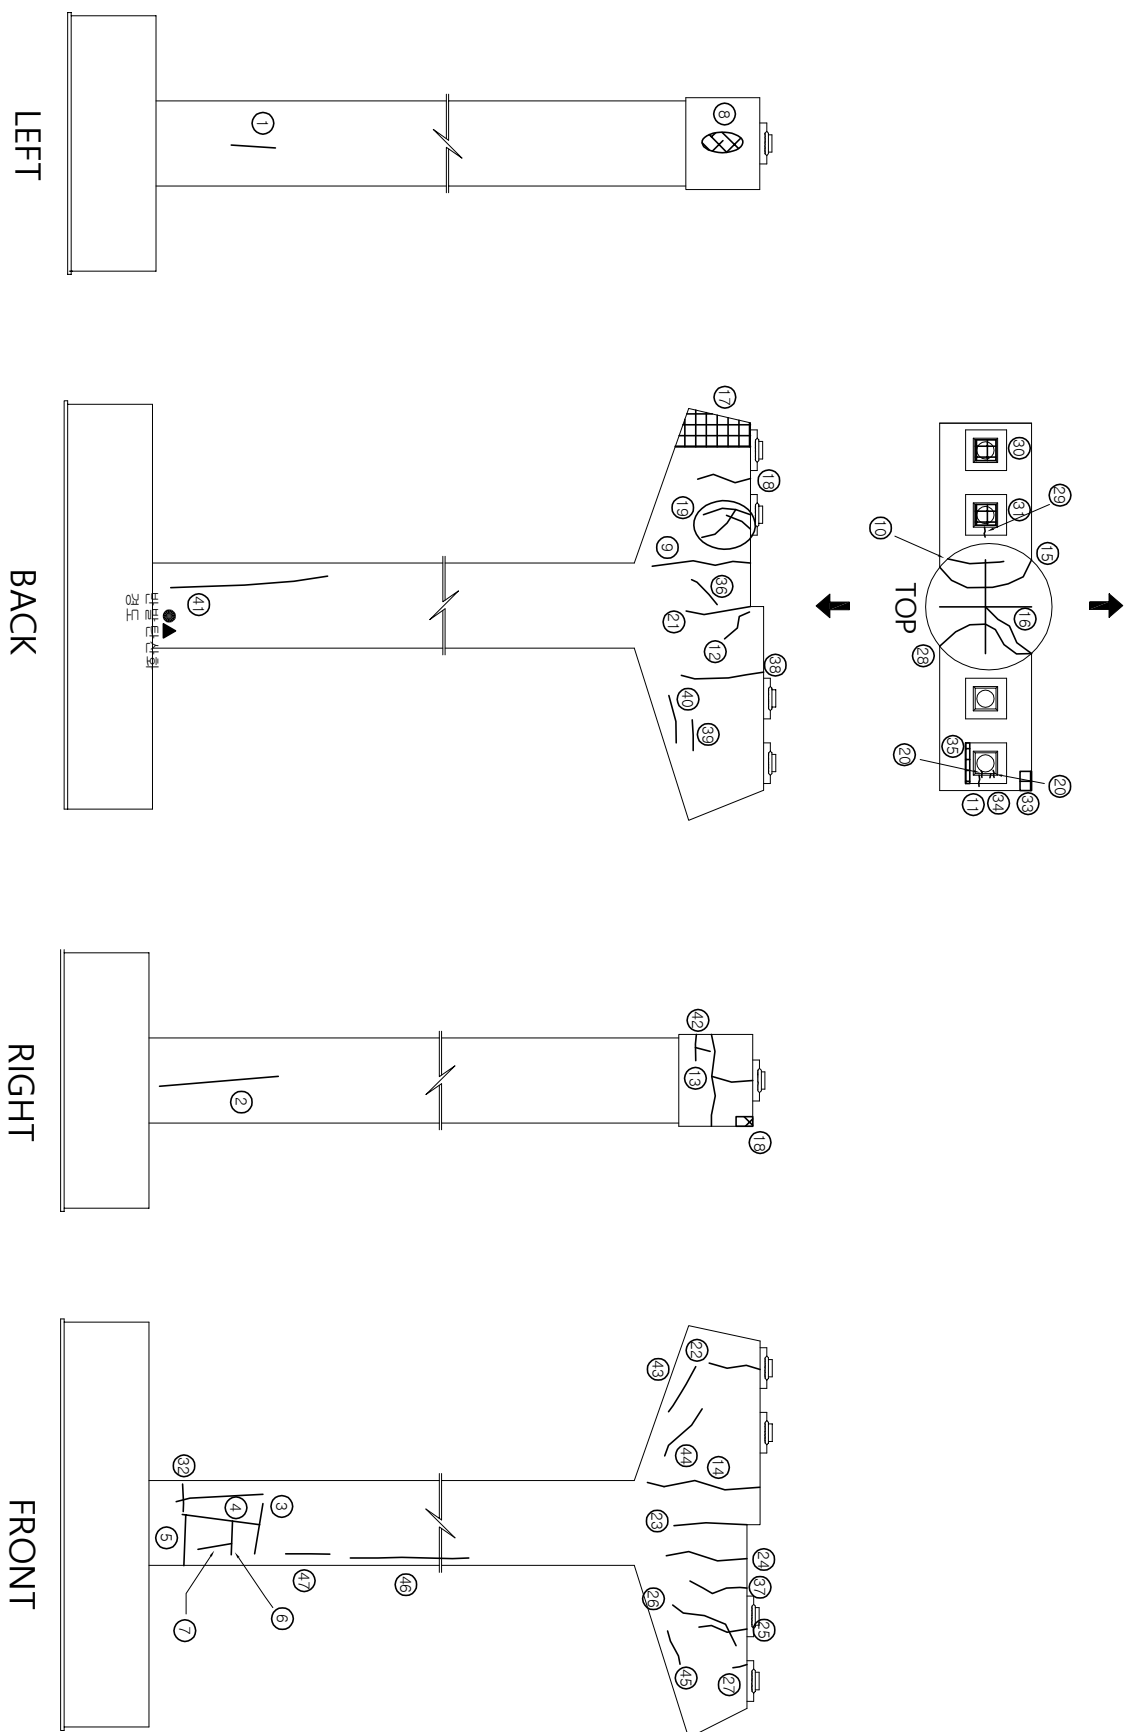
## ID : 순사표(강릉방화) - 표각 P2

| No. | 신(N)<br>구(g) | 손상내용 | 폭(mm) | 깊이(m) | 너비(m) | 물량 | 단위 | 개소 | 손상물량 | 비고 |
|---|---|---|---|---|---|---|---|---|---|---|
| 1 | P | 균열(cw=0.1mm) | 0.10 | 1.30 | | 1.30 | m | 1 | 1.30 | |

| No. | 신(N)<br>구(P) | 순상내용 | 폭(mm) | 길이(m) | 너비(m) | 물량 | 단위 | 개수 | 순상물량 | 비고 |
|---|---|---|---|---|---|---|---|---|---|---|
| 56 | N | 균열(cw=0.2mm) | 0.20 | 0.60 | | 0.60 | m | 1 | 0.60 | |

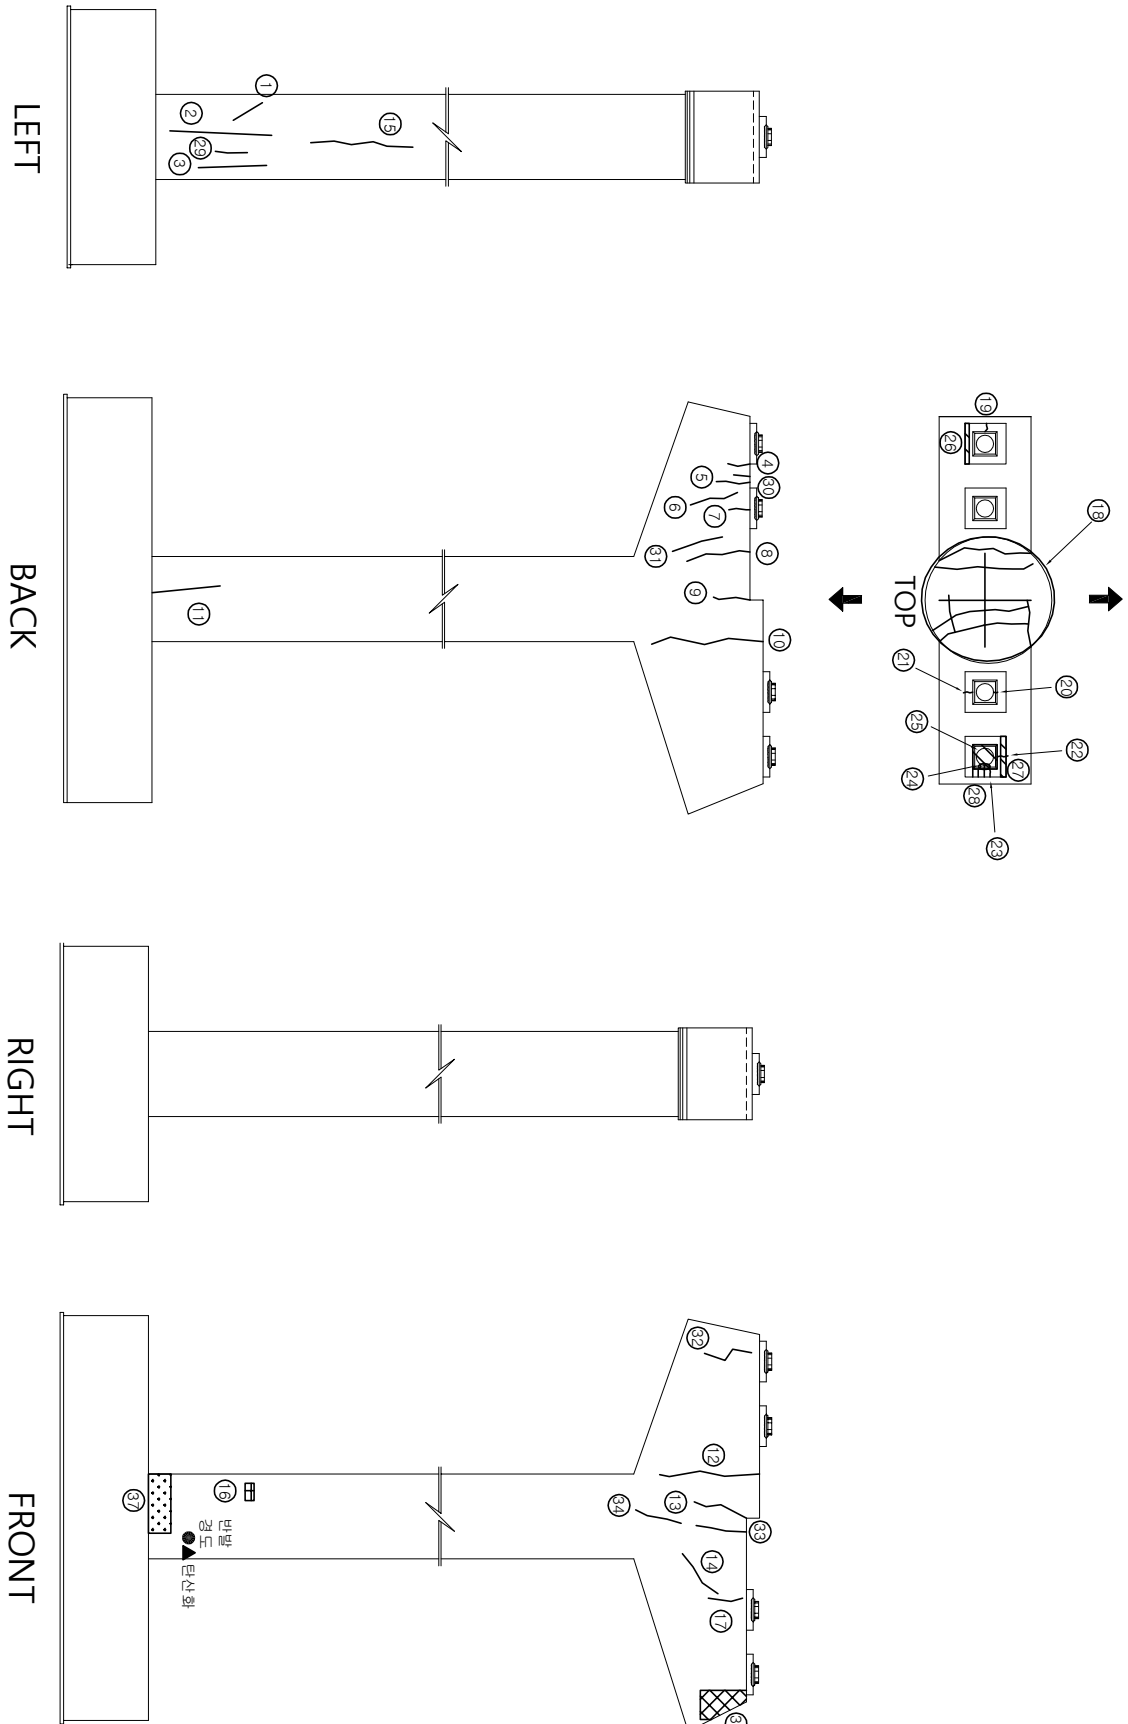
ID : 순서표(강릉방화) - 표각 P5

| No. | 시(N)<br>구(P) | 순상내용 | 폭(mm) | 깊이(m) | 내비(m) | 물량 | 단위 | 개수 | 순상물량 | 비고 |
|---|---|---|---|---|---|---|---|---|---|---|
| 1 | P | 균열 (cw=0.2mm) | 0.20 | 1.20 | | 1.20 | m | 1 | 1.20 | |
| 57 | N | 균열 (cw=0.2mm) | 0.20 | 2.00 | | 2.00 | m | 1 | 2.00 | |
| 58 | N | 균열 (cw=0.1mm) | 0.10 | 1.00 | | 1.00 | m | 1 | 1.00 | |
