## 1. 전경

속사교(강릉)

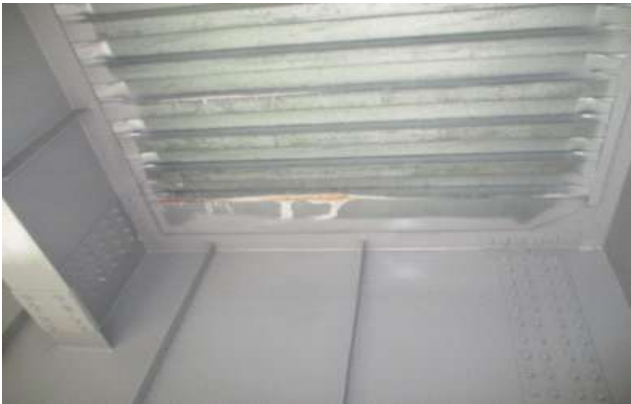
| 시설물명 | | | 속사교(강릉) | | |
|---|---|---|---|---|---|
| 1 | 바닥판 | | 2 | S2 | |

| 시설물명 | | | 속사교(강릉) | | |
|---|---|---|---|---|---|
| 사진<br>번호 | 경간/<br>지점 | 바닥판<br>데크플레이트 부식(백태오염) | 사진<br>번호 | 경간/<br>지점 | 바닥판<br>배수관 주변 박락 |

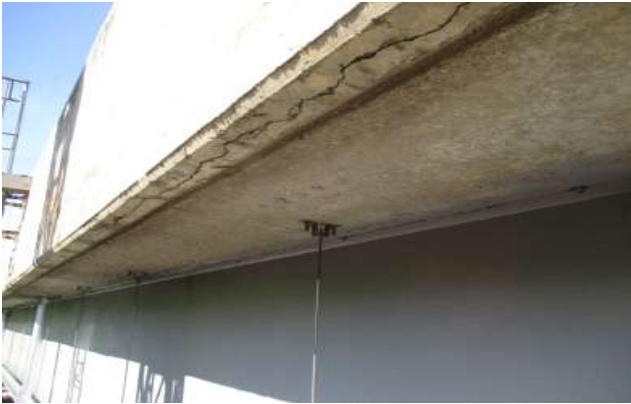
| 3 | S2 | | 4 | S3 | |

| 사진<br>번호 | 경간/<br>지점 | 바닥판<br>콘크리트 박리 | 사진<br>번호 | 경간/<br>지점 | 바닥판<br>콘크리트 박리 및 재료분리 |

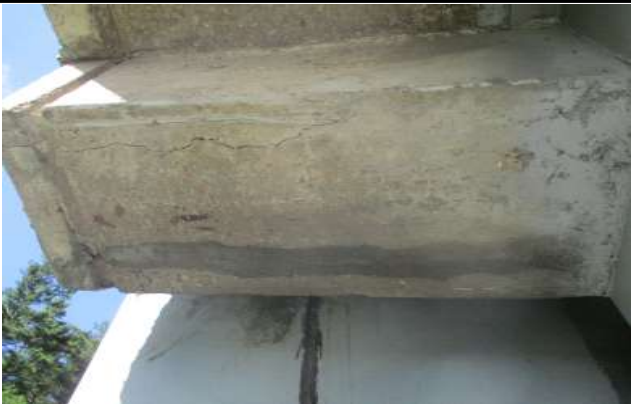
| 5 | S2 | | 6 | S1 | |

| 사진<br>번호 | 경간/<br>지점 | 바닥판<br>콘크리트 박리 | 사진<br>번호 | 경간/<br>지점 | 바닥판<br>철근노출 (파손) |

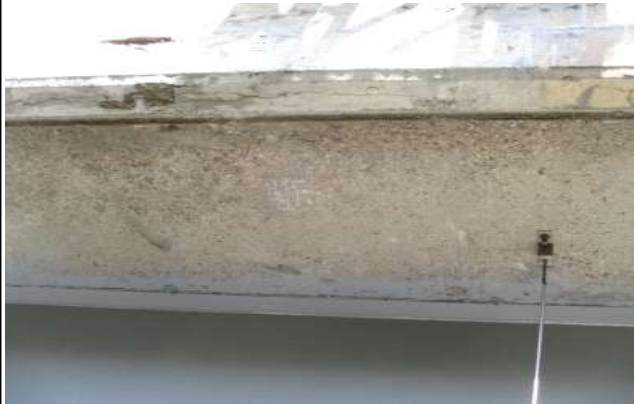
| 시설물명 | | | 속사교(강릉) | | |
|---|---|---|---|---|---|
| 7 | 전반적 | | 8 | S5G1 | |

| 시설물명 | | | 속사교(강릉) | | |
|---|---|---|---|---|---|
| 사진<br>번호 | 경간/<br>지점 | 바닥판<br>콘크리트 표면열화(표층박리) | 사진<br>번호 | 경간/<br>지점 | 거더<br>SPLICE 볼트부식(국부적) |

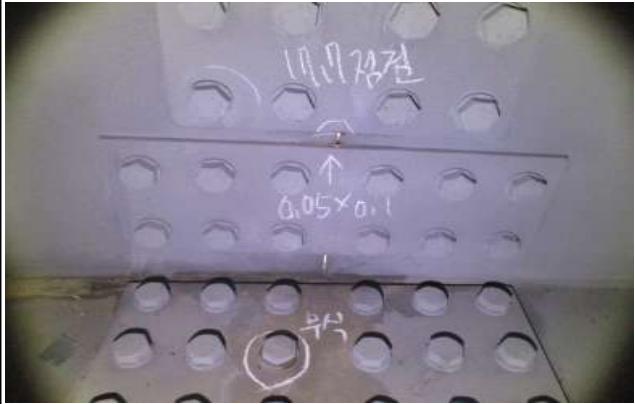
| 9 | S6G1 | | 10 | S6G1 | |

| 사진<br>번호 | 경간/<br>지점 | 거더<br>SPLICE부 실링재 미처리,<br>우수유입, 부식 | 사진<br>번호 | 경간/<br>지점 | 거더<br>하부플랜지 부식(발청) |

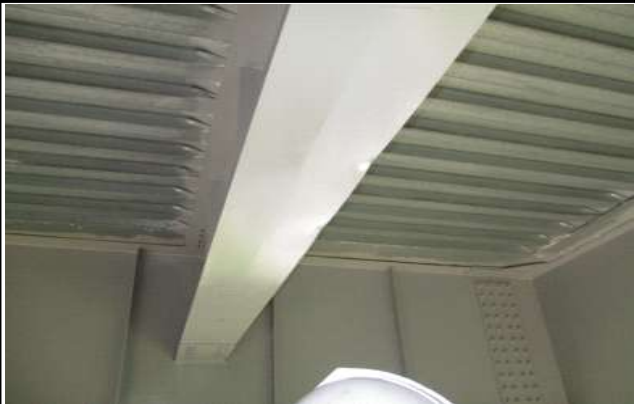
| 11 | S4 | | 12 | A2 | |

| 사진<br>번호 | 경간/<br>지점 | 가로보<br>강재변형 | 사진<br>번호 | 경간/<br>지점 | 교대<br>망상균열(cw=0.2mm이하),<br>백태 |

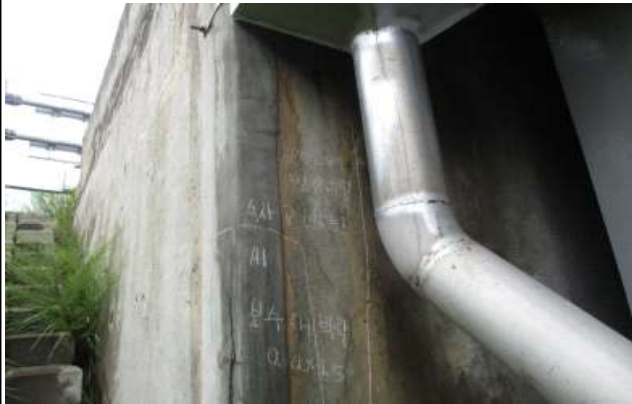
| 시설물명 | | | 속사교(강릉) | | |
|---|---|---|---|---|---|
| 13 | A1 | | 14 | A1 | |

| 시설물명 | | | 속사교(강릉) | | |
|---|---|---|---|---|---|
| 사진<br>번호 | 경간/<br>지점 | 교대<br>박락, 망상균열<br>(cw=0.2mm이하) | 사진<br>번호 | 경간/<br>지점 | 교대<br>균열(cw=0.3mm) |

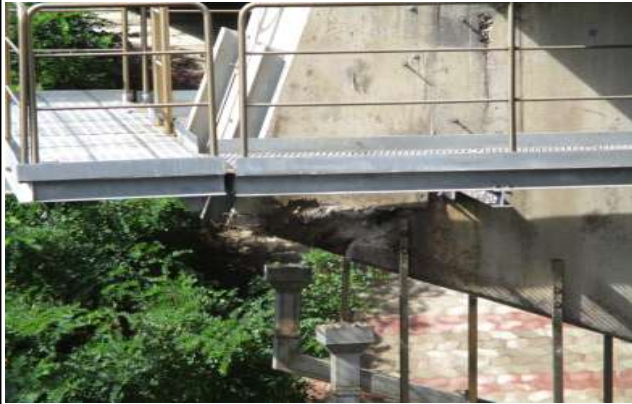
| 15 | P1 | | 16 | P3 | |

| 사진<br>번호 | 경간/<br>지점 | 교각<br>콘크리트 파손 | 사진<br>번호 | 경간/<br>지점 | 교각<br>콘크리트 박리 및 파손(박락) |

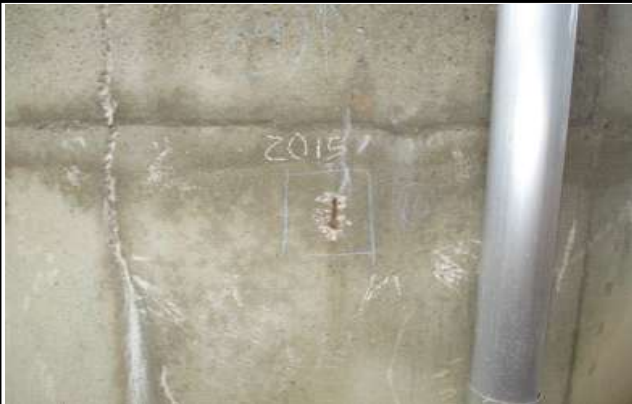
| 17 | P3 | | 18 | P3 | |

| 사진<br>번호 | 경간/<br>지점 | 교각<br>철근노출 | 사진<br>번호 | 경간/<br>지점 | 교각<br>콘크리트 박리 및 층분리 |

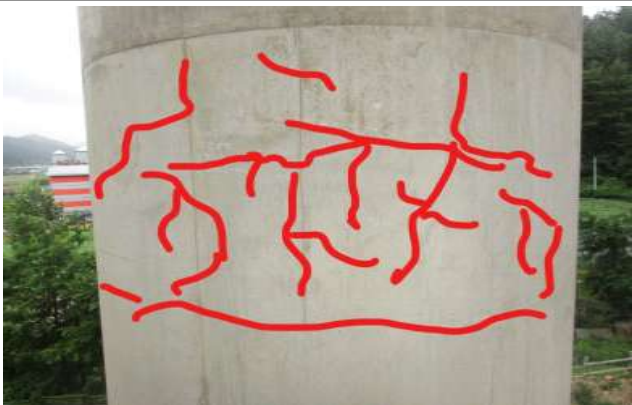
| 3. 외관조사 | | | 시설물명 | | 속사교(강릉) | |
|---|---|---|---|---|---|--|
| 19 | P3 | | 20 | P3 | | |

| 3. 외관조사 | | | 시설물명 | | 속사교(강릉) | |
|---|---|---|---|---|---|--|
| 사진<br>번호 | 경간/<br>지점 | 교각<br>망상균열(cw=0.2mm) | 사진<br>번호 | 경간/<br>지점 | 교각<br>균열(cw=0.2mm이하) | |

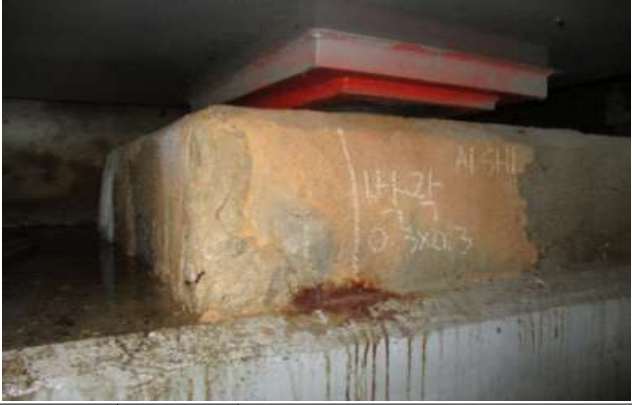
| 21 | A1Sh1 | | 22 | P3Sh4 | |

| 사진<br>번호 | 경간/<br>지점 | 받침<br>콘크리트 박락 | 사진<br>번호 | 경간/<br>지점 | 받침<br>콘크리트 균열(cw=0.3mm),<br>망상균열 |

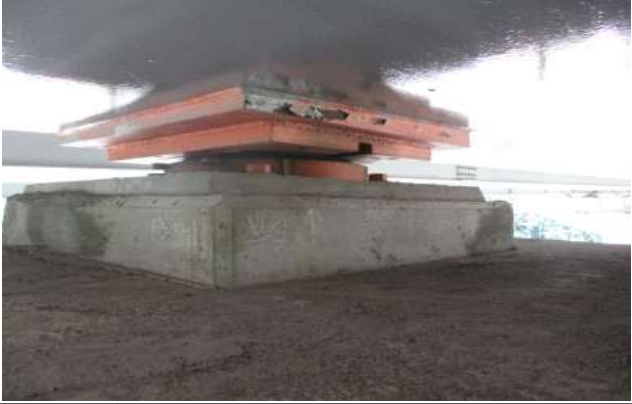
| 23 | P3Sh1 | | 24 | 교면포장 | |

| 사진<br>번호 | 경간/<br>지점 | 받침<br>콘크리트 부식 | 사진<br>번호 | 경간/<br>지점 | 교면포장<br>포장 상태양호 |

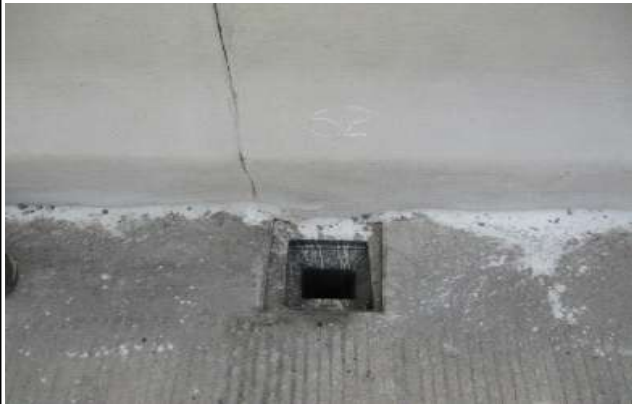
| 시설물명 | | | 속사교(강릉) | | |
|---|---|---|---|---|---|
| 25 | S2 | | 20 | | |

| 시설물명 | | | 속사교(강릉) | | |
|---|---|---|---|---|---|
| 사진<br>번호 | 경간/<br>지점 | 배수시설<br>배수구 덮개 망실 | 사진<br>번호 | 경간/<br>지점 | 배수시설<br>배수관 양호 |

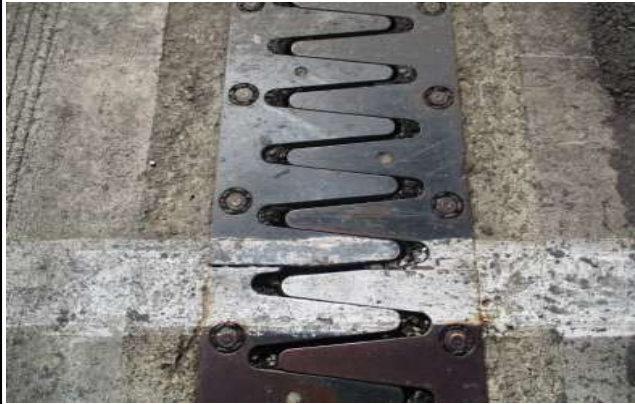
| 21 | | | 22 | A1 | |

| 사진<br>번호 | 경간/<br>지점 | 난간, 연석, 중앙분리대<br>난간 및 중앙분리대 양호 | 사진<br>번호 | 경간/<br>지점 | 신축이음<br>유간부 아스콘퇴적 |

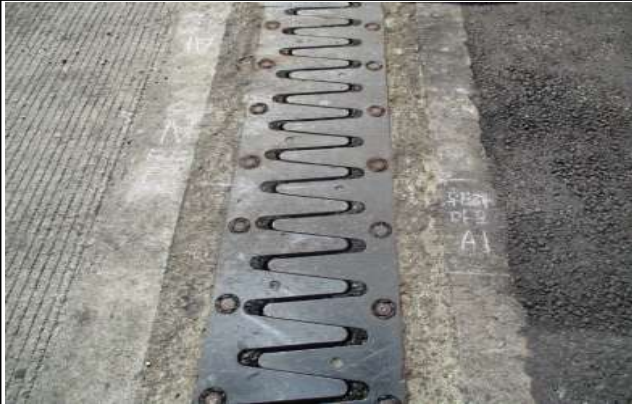
| 23 | A1 | | 24 | A2 | |

| 사진<br>번호 | 경간/<br>지점 | 신축이음<br>후타재 마모 | 사진<br>번호 | 경간/<br>지점 | 신축이음<br>신축이음 하부 부식 |
