# 대미원천교(강릉) 등 32개소 정밀점검보고서 - 속사교(인천) -

정밀점검보고서

한국도로공사

강원본부 대관령지사

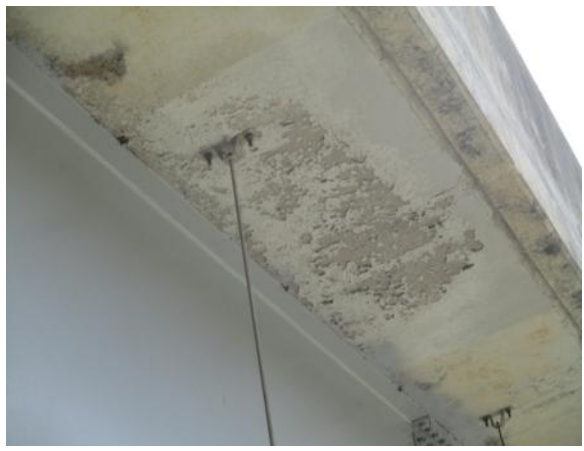
| | <p>· 외관조사 내용</p> <p>① 현황: 콘크리트 표면열화(표층박리)</p> <p>② 위치: S1 바닥판(캔틸레버부)</p> <p>③ 원인: 부재열화, 습기흡착</p> <p>④ 대책: 표면처리</p> |
| 콘크리트 표면열화(표층박리) S4 | 콘크리트 표면열화(표층박리) S6 |

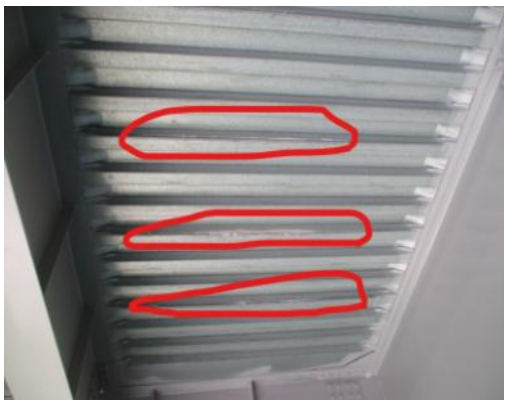
| | <p>• 외관조사 내용</p> <p>① 현황: 데크플레이트 부식(백태오염)</p> <p>② 위치: S2 바닥판(데크플레이트)</p> <p>③ 원인: 습기흡착</p> <p>④ 대책: 방청후 재도장</p> |

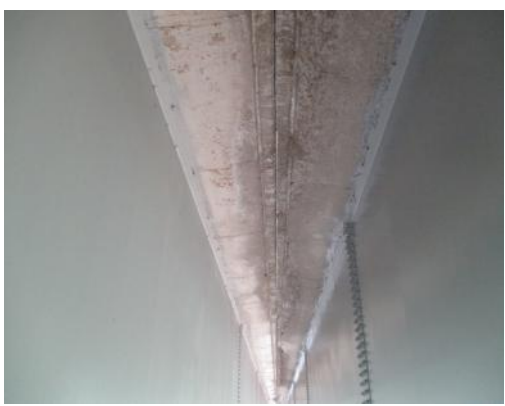
| | <p>• 외관조사 내용</p> <p>① 현황: 백태</p> <p>② 위치: 바닥판 전반적 (캔틸레버부)</p> <p>③ 원인: 접속부 우수유입</p> <p>④ 대책: 표면처리</p> |

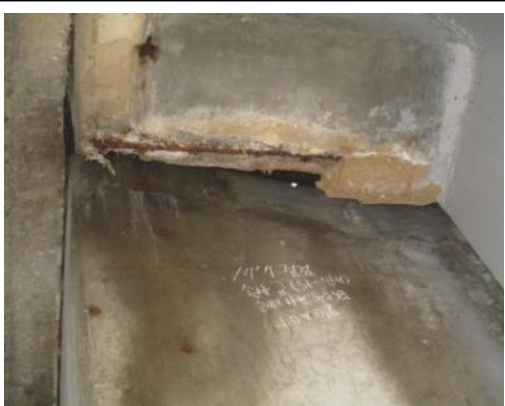
| | <p>• 외관조사 내용</p> <p>① 현황: 철근노출(파손)</p> <p>② 위치: S1 바닥판 단부 (캔틸레버부)</p> <p>③ 원인: 단부 열화, 신축이음하면 우수유입 열화진행, 동결융해 반복 작용</p> <p>④ 대책: 단면복구</p> |

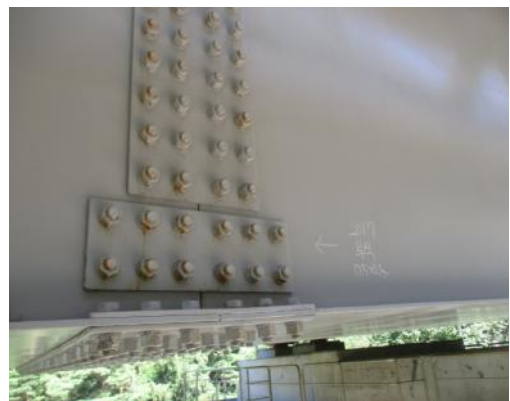
| | · 외관조사 내용 |
|---|---|
| | ① 현황: SPLICE 볼트부식(국부적) |
| | ② 위치: S5G2 |

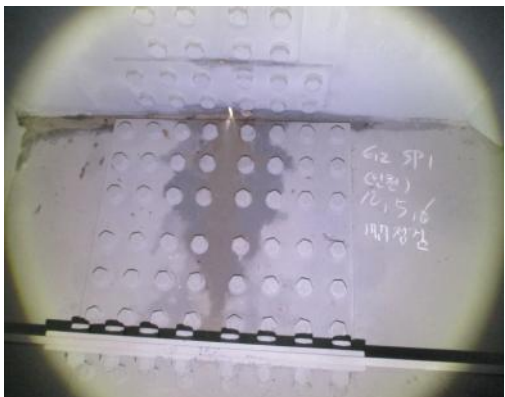
| | <p>• 외관조사 내용</p> <p>① 현황: SPLICE부 실링재 미처리, 우수유입, 부식</p> <p>② 위치: S1G2 (거더내부)</p> <p>③ 원인: 마감처리 불량</p> <p>④ 대책: 실링보수, 방청후 재도장</p> |

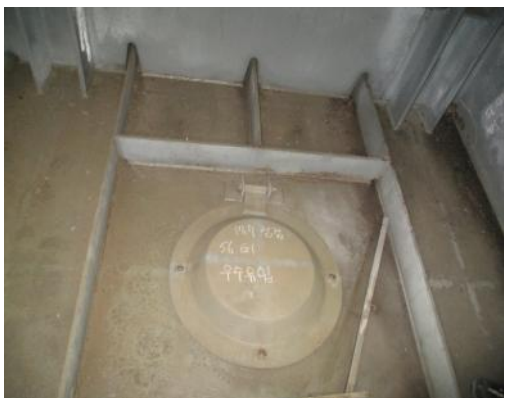
| | <p>• 외관조사 내용</p> <p>① 현황: 하부플랜지 부식(발청)</p> <p>② 위치: S6G1 (거더내부)</p> <p>③ 원인: 우수유입 도장열화</p> <p>④ 대책: 방청후 재도장</p> |

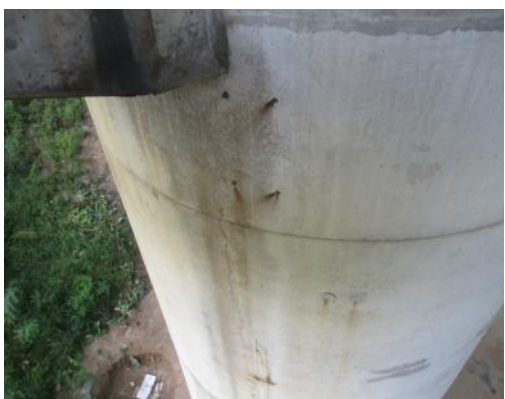
| | ① 현황: 균열(cw=0.3mm) |
| | ② 위치: 교각 P1 (구체) |

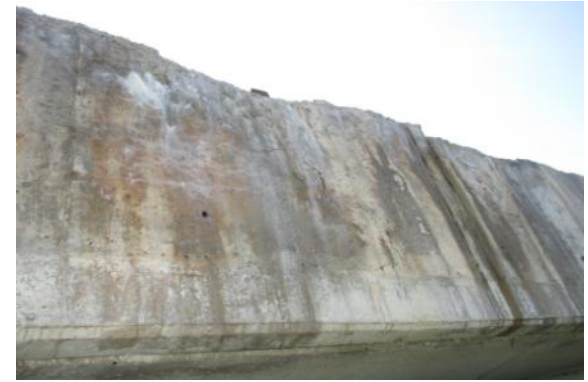
| 난간외벽 파손 | 난간외벽 파손 및 백태 |
