## 제 3장 현장조사

### 3.1 현장조사 개요

## 3.2 외관조사

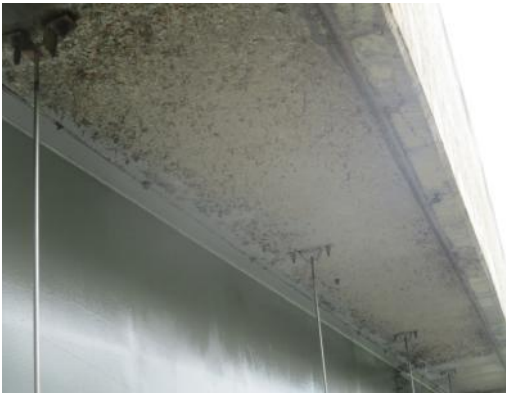
| | <p>· 외관조사 내용</p> <p>① 현황: 콘크리트 표면열화(표층박리)</p> <p>② 위치: S1 바닥판(캔틸레버부)</p> <p>③ 원인: 부재열화, 습기흡착</p> <p>④ 대책: 표면처리</p> |

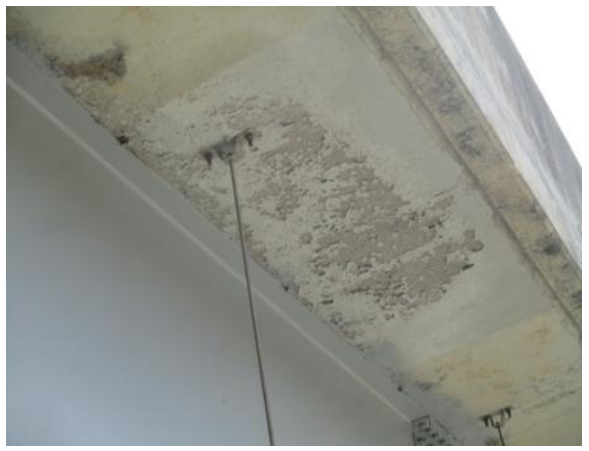
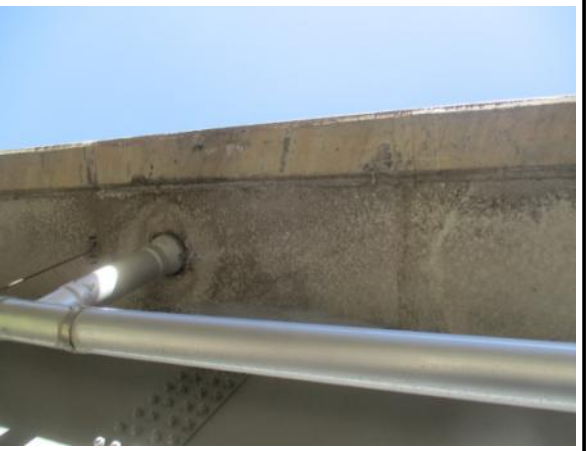
| 콘크리트 표면열화(표층박리) S4 | 콘크리트 표면열화(표층박리) S6 |

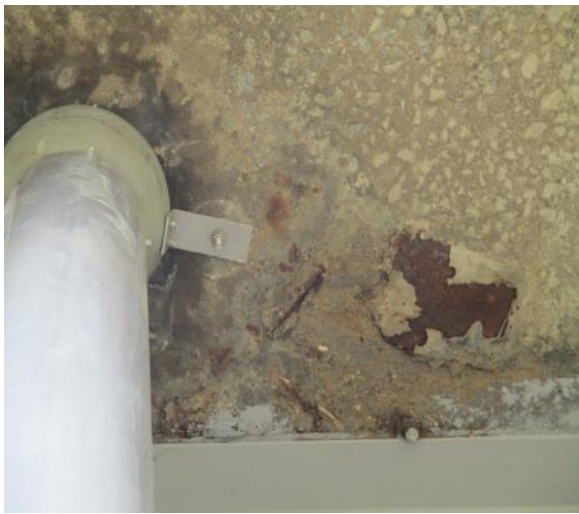
| | ③ 원인: 부재 열화, 피복부족 |

| S1 철근노출 및 배수관주변 열화 | S2 철근노출 및 배수관주변 박락 |

| | ④ 대책: 단면복구 |

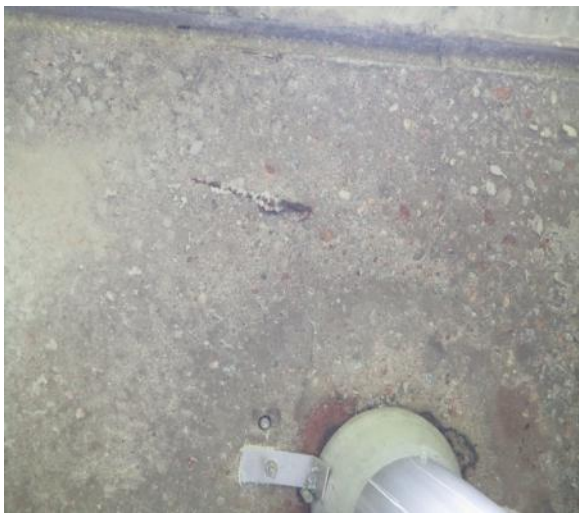
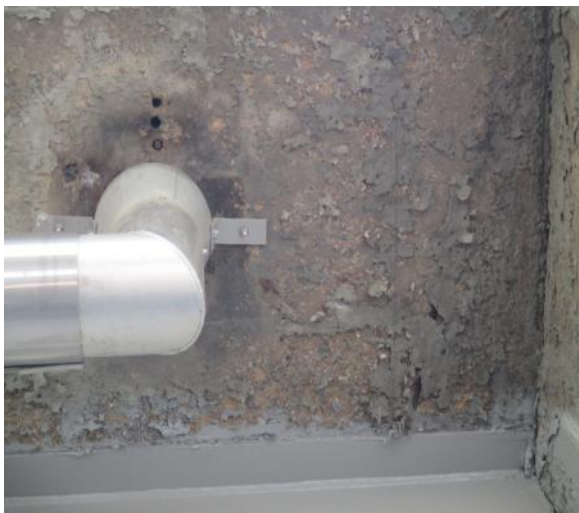
| S4 철근노출 및 표면보호재 박리 | S6 철근노출 및 표면보호재 박리 |

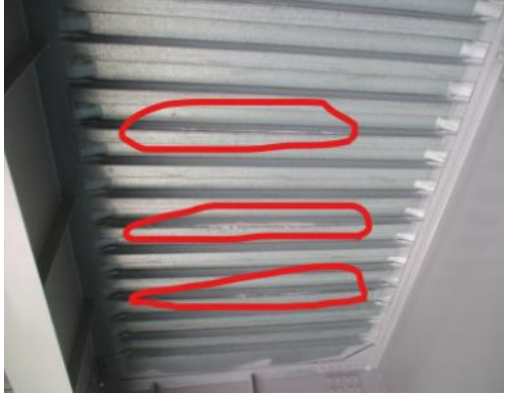
| | <p>• 외관조사 내용</p> <p>① 현황: 데크플레이트 부식(백태오염)</p> <p>② 위치: S2 바닥판(데크플레이트)</p> <p>③ 원인: 습기흡착</p> <p>④ 대책: 방청후 재도장</p> |

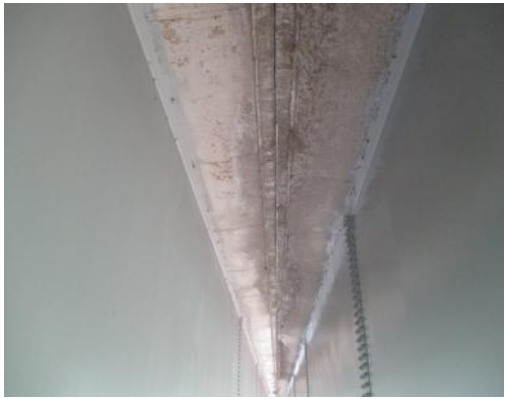
| | <p>• 외관조사 내용</p> <p>① 현황: 백태</p> <p>② 위치: 바닥판 전반적 (캔틸레버부)</p> <p>③ 원인: 접속부 우수유입</p> <p>④ 대책: 표면처리</p> |

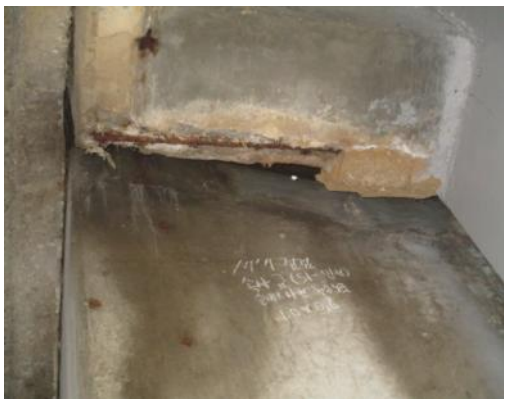
| | <p>• 외관조사 내용</p> <p>① 현황: 철근노출(파손)</p> <p>② 위치: S1 바닥판 단부 (캔틸레버부)</p> <p>③ 원인: 단부 열화, 신축이음하면 우수유입<br/>열화진행, 동결융해 반복 작용</p> <p>④ 대책: 단면복구</p> |

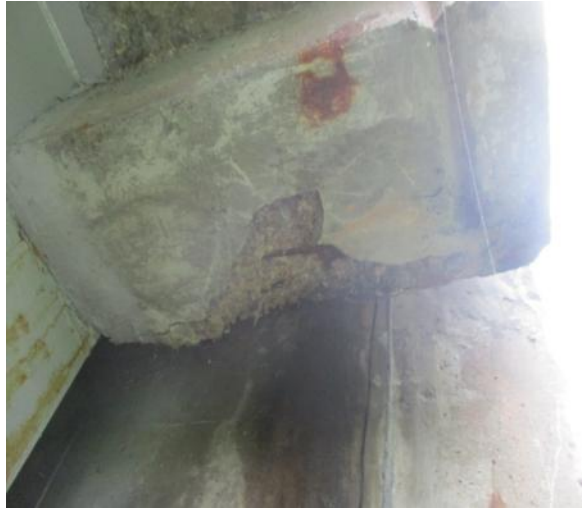
| S1 철근노출(파손) | S6 철근노출(파손) |

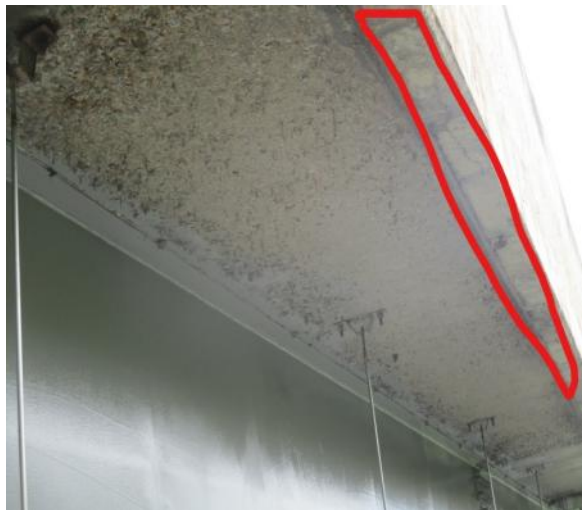
| | <p>• 외관조사 내용</p> <p>① 현황: 콘크리트 박리</p> <p>② 위치: 바닥판 전반적 (캔틸레버부)</p> <p>③ 원인: 접속부</p> <p>④ 대책: 단면복구</p> |

| S1 콘크리트 박리 | S5 콘크리트 박리 |

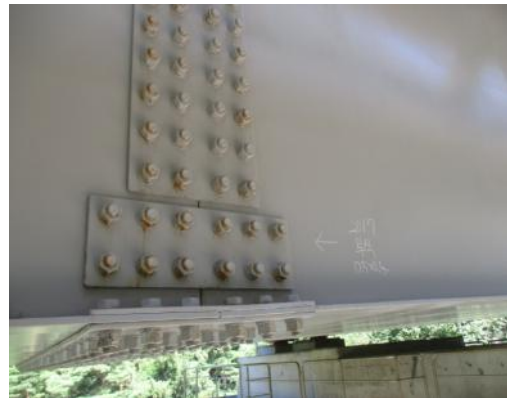
| | · 외관조사 내용 | |
|---|---|--|
| | ② 위치: S5G2 | |

| | · 외관조사 내용 | |
|---|---|--|
| | ① 현황: SPLICE 볼트부식(국부적) | |
| | ③ 원인: 전처리 미흡, 수분흡착 | |

| | · 외관조사 내용 | |
|---|---|--|
| ④ 대책: 발청후 재도장 | | |

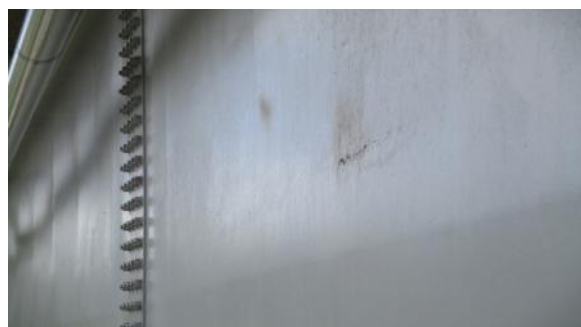
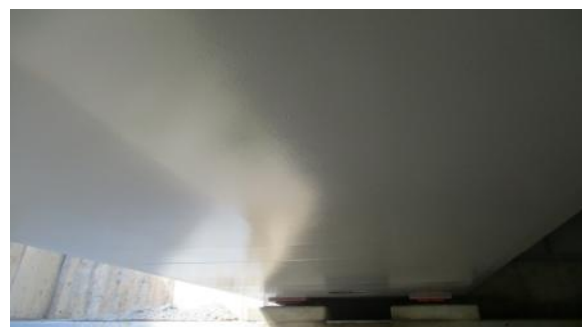
| 금회 점검중 (국부적 손상) | → 보수 → | 금회 점검중 보수실시 |

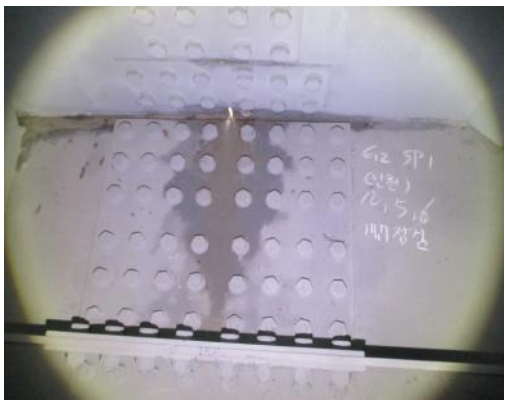
| | · 외관조사 내용 |
|---|---|
| | ② 위치: S1G2 (거더내부) |

| | · 외관조사 내용 |
|---|---|
| | ① 현황: SPLICE부 실링재 미처리, 우수유입, 부식 |
| | ③ 원인: 마감처리 불량 |

| | · 외관조사 내용 |
|---|---|
| | ④ 대책: 실링보수, 방청후 재도장 |

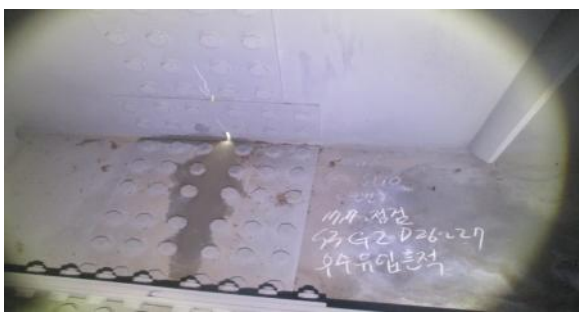
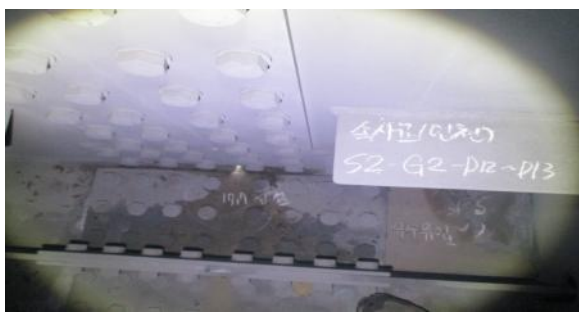
| S32 SPLICE부 실링재 미처리, 우수유입, 부식 (거더내부) | S22 SPLICE부 실링재 미처리, 우수유입, 부식 (거더내부) |

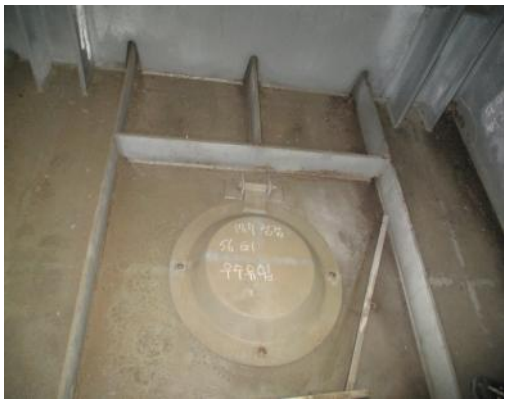
| | · 외관조사 내용 |
|---|---|
| | ② 위치: S6G1 (거더내부) |

| | · 외관조사 내용 |
|---|---|
| | ① 현황: 하부플랜지 부식(발청) |
| | ③ 원인: 우수유입 도장열화 |

| | · 외관조사 내용 |
|---|---|
| | ④ 대책: 방청후 재도장 |

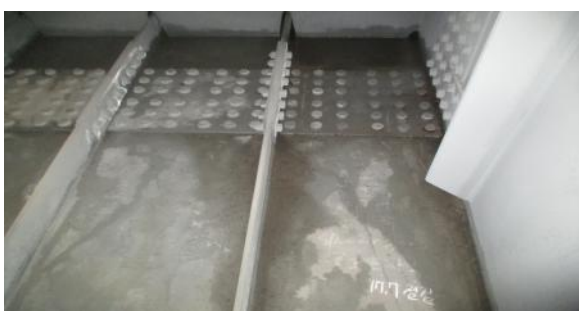
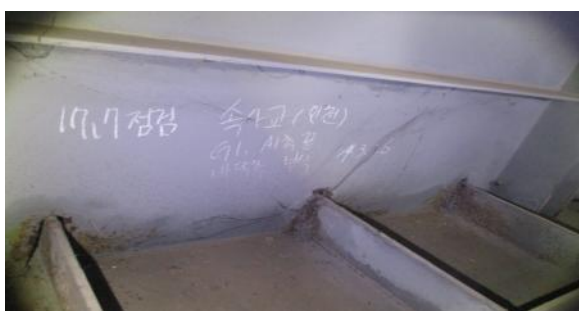
| S4G1 부식 (거더내부) | S1G1 부식 (거더내부) |

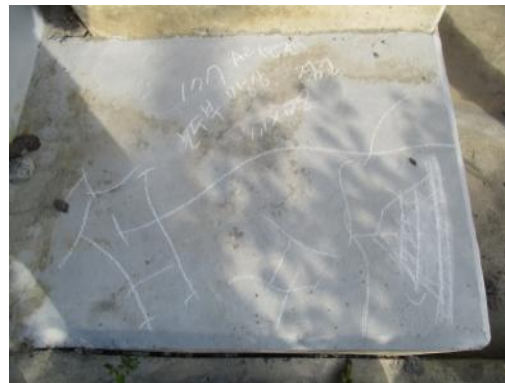
| | ② 위치: 교대 A1 |

| | ① 현황: 망상균열( $cw=0.2\text{mm}$ 이하) |
| | ③ 원인: 건조수축 |

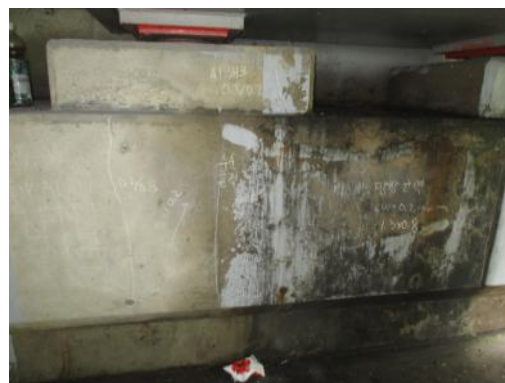
| | ② 위치: 교대 A1 |

| | ① 현황: 망상균열( $cw=0.2\text{mm}$ ) 및 표면오염 |

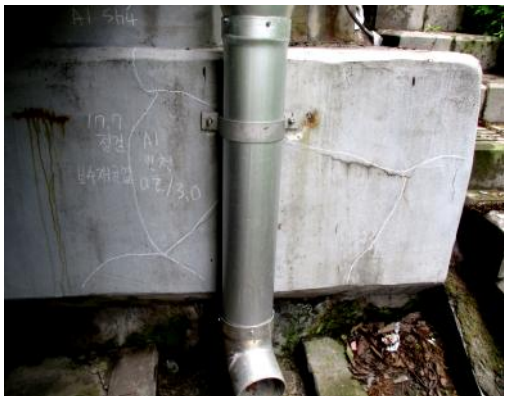
| | · 외관조사 내용 |
|---|---|
| | ② 위치: 교대 A1 |

| | · 외관조사 내용 |
|---|---|
| | ① 현황: 균열( $cw=0.2\text{mm}$ 이하) |
| | ③ 원인: 건조수축 |

| | · 외관조사 내용 |
|---|---|
| | ④ 대책: 표면처리 |

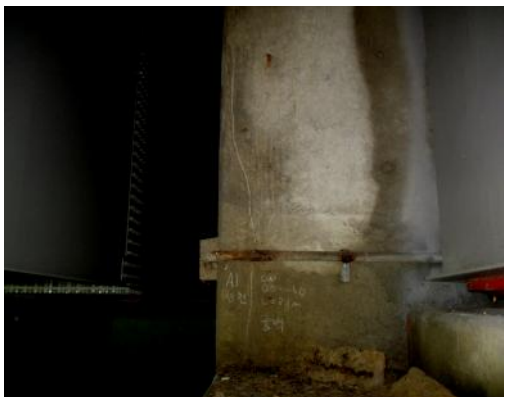
| | · 외관조사 내용 |
|---|---|
| | ② 위치: 교대 A1 |

| | · 외관조사 내용 |
|---|---|
| | ① 현황: 균열( $cw=0.5\text{mm}$ ) |
| | ③ 원인: 상부 반복하중, 건조수축 |

| | · 외관조사 내용 |
|---|---|
| | ④ 대책: 주입보수 |

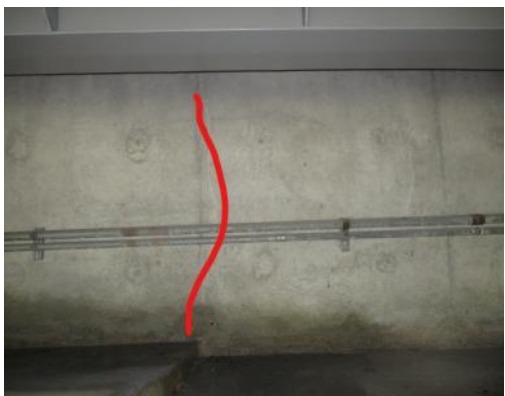
| | · 외관조사 내용 |
|---|---|
| | ② 위치: 교대 A1 |

| | · 외관조사 내용 |
|---|---|
| | ① 현황: 균열( $cw=0.5\text{mm}$ ) |

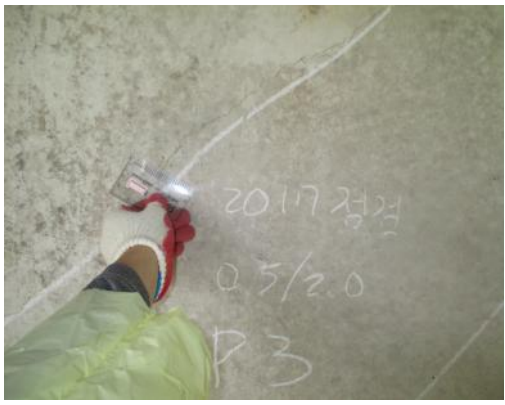
| | <p>· 외관조사 내용</p> <p>① 현황: 균열(cw=0.5mm)</p> <p>② 위치: 교각 P3 (교각 코핑부)</p> <p>③ 원인: 건조수축, 상부 하중</p> <p>④ 대책: 주입보수</p> |

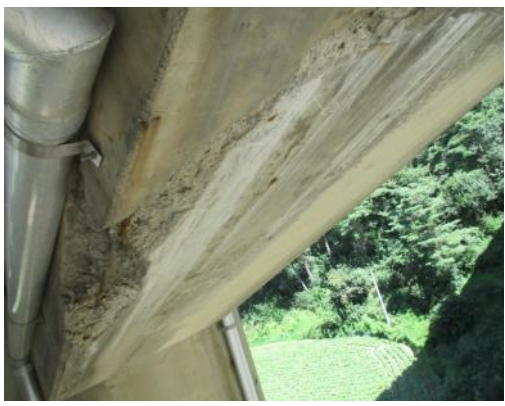
| | <p>· 외관조사 내용</p> <p>① 현황: 철근노출(파손)</p> <p>② 위치: 교각 P4 (교각 코핑부)</p> <p>③ 원인: 재료열화, 상부 하중, 동결융해의 반복 작용</p> <p>④ 대책: 단면복구</p> |

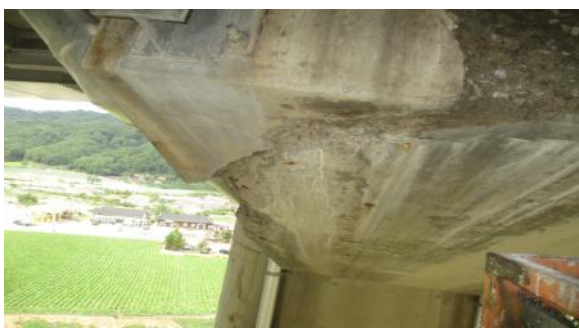
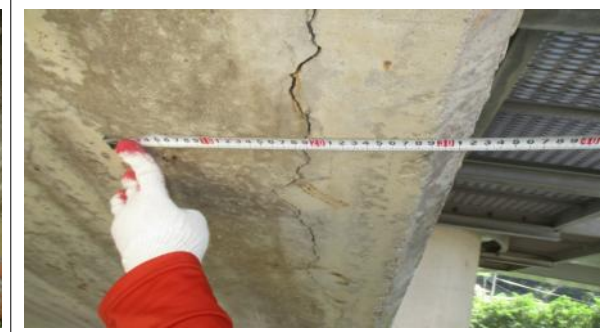
| <p>P4 콘크리트 파손 및 박리 (코핑부)</p> | <p>P2 콘크리트 박리 (코핑부)</p> |

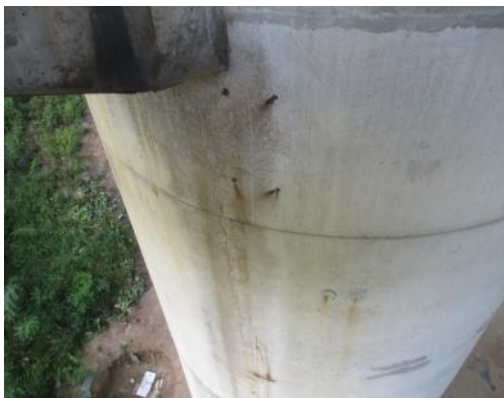
| | ② 위치: 교각 P1 (구체) |

| | ① 현황: 균열(cw=0.3mm) |
| | ③ 원인: 상부반복 하중, 건조수축 |

| | ④ 대책: 주입보수 |

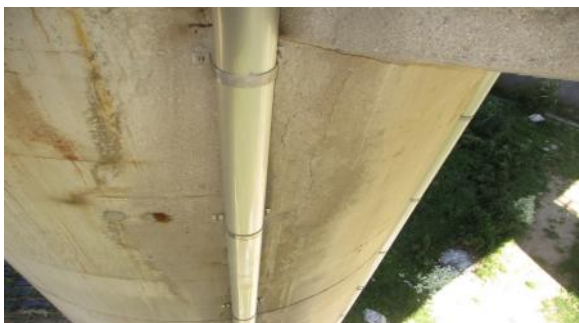
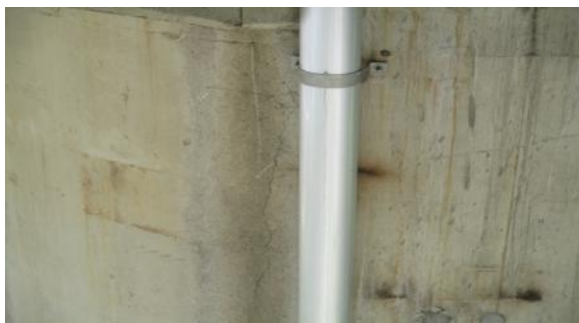
| P4 콘크리트 균열 cw=0.3mm (구체) | P5 콘크리트 균열 cw=0.3mm (구체) |

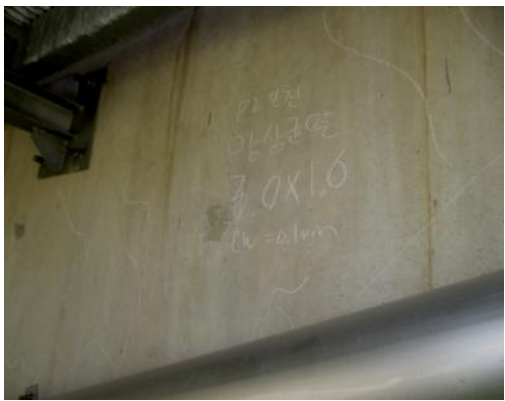
| | ② 위치: 교각 P2 |

| | ① 현황: 망상균열(cw=0.2mm) |
| | ③ 원인: 건조수축 |

| | ④ 대책: 표면처리 |

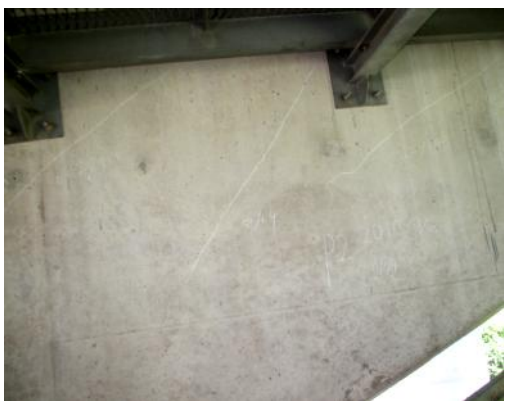
| | ② 위치: 교각 P2 |

| | ① 현황: 균열 (cw=0.2mm이하) |

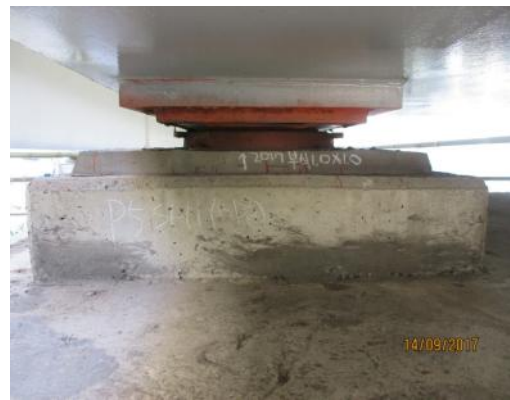
| | ② 위치: P5SH1 |

| | ① 현황: 받침 부식 |
| | ③ 원인: 습기 흡착, 도장 열화 |

| | ④ 대책: 방청후 재도장 |

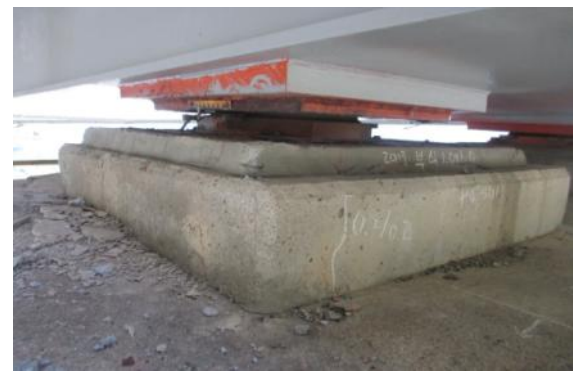
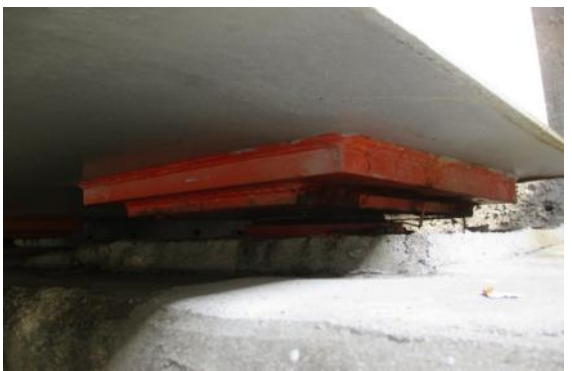
| 받침 부식 P4SH1 | 받침 부식 A2SH2 |

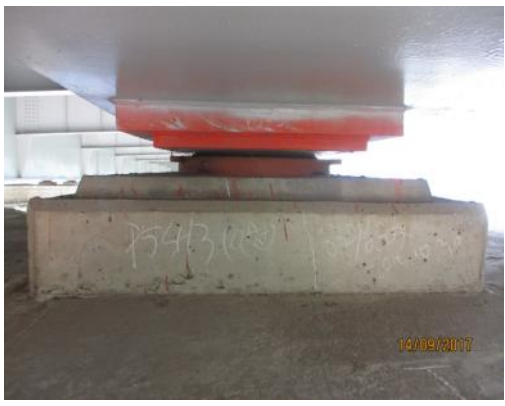
| | · 외관조사 내용 |
|---|---|
| | ② 위치: P5SH3 |

| | · 외관조사 내용 |
|---|---|
| | ① 현황: 받침 콘크리트 균열 $cw=0.2mm$ |

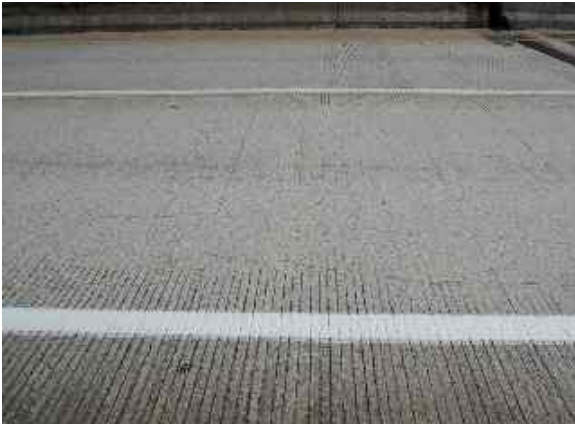
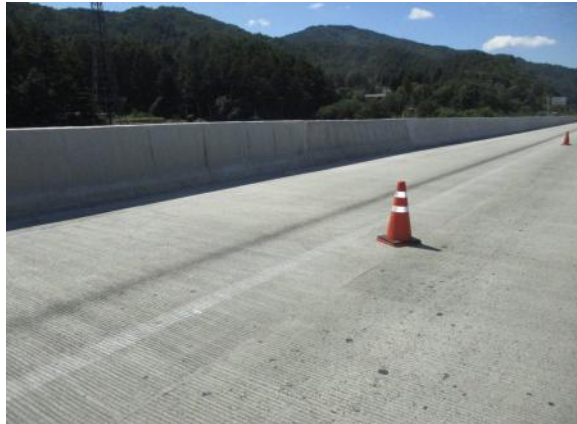
| 2015년 정밀점검 포장균열 | → 보수('17년) → | 2017년 금회 점검중 보수 실시 |

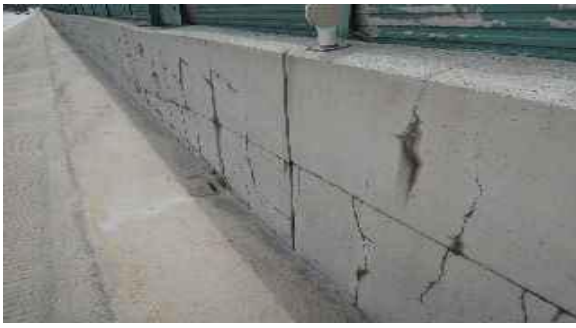
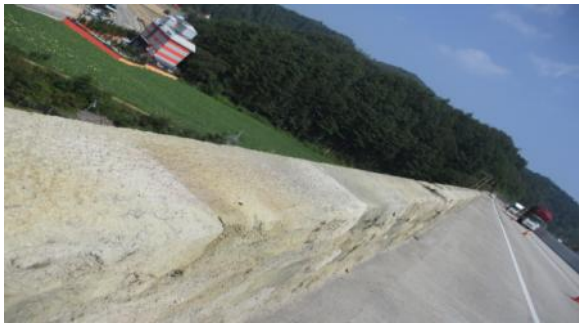
| 2015년 갓길측 난간부 | → 보수('17년) → | 2017 갓길측 난간부 보수 |

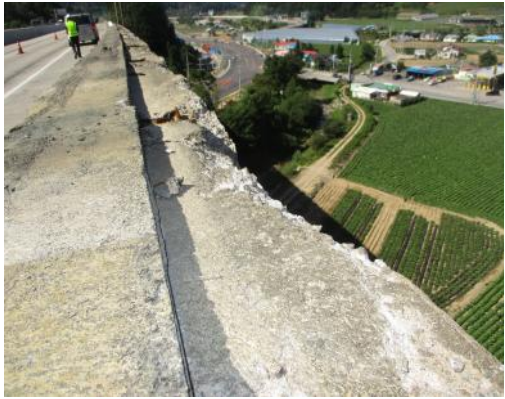
| | <b>· 외관조사 내용</b><br>① 현황: 난간외벽 파손<br>② 위치: 전 구간<br>③ 원인: 교량 신축거동, 휨균열, 수분흡착<br>④ 대책: 단면복구 |

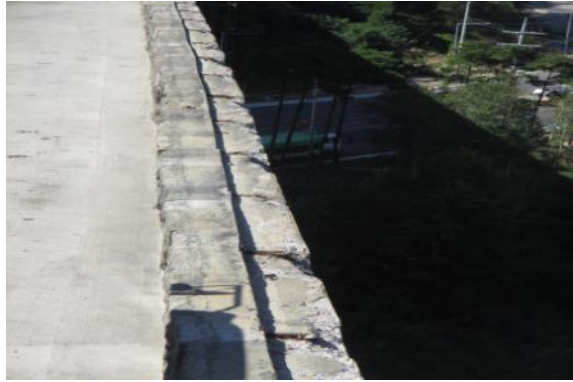
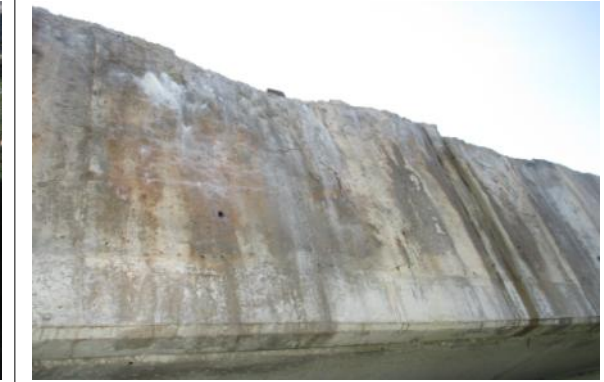
| 난간외벽 파손 | 난간외벽 파손 및 백태 |

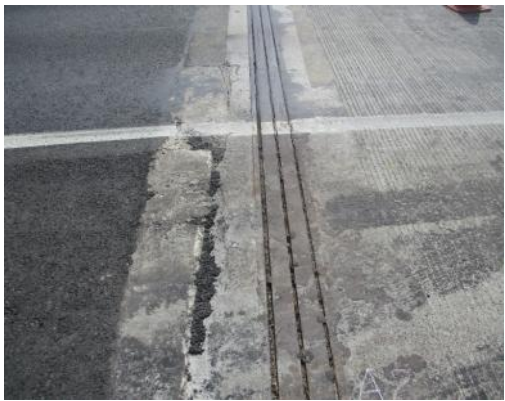
| | · 외관조사 내용 |
|---|---|
| | ② 위치: A2 |

| | · 외관조사 내용 |
|---|---|
| | ① 현황: 신축이음 표면부식, 유간부 토사퇴적 |
| | ③ 원인: 수분흡착, 표면열화, 공용기간경과 |

| | · 외관조사 내용 |
|---|---|
| | ④ 대책: 유지관리, 청소 |

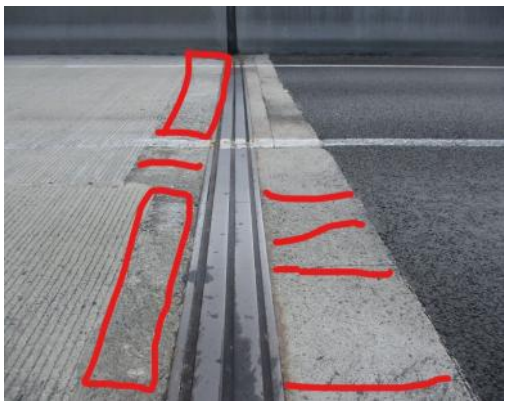
| | ② 위치: A2 |

| | ① 현황: 후타재 균열 및 마모 |
| | ③ 원인: 차량 지속적 하중, 건조수축 |

| ④ 대책: 유지관리 | |

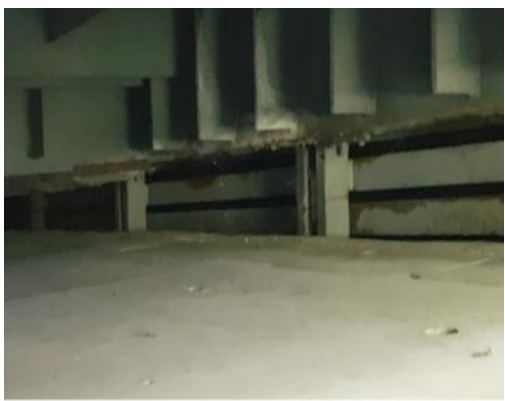
| | ② 위치: A1 |

| | ① 현황: 신축이음 하부 부식 |
